沖永良部台風による建築構造物の被害について

立川 正夫・佐々木昭夫・福山 雅弘

DAMAGE TO HOUSES AND STRUCTURES CAUSED BY "OKINOERABU TYPHOON"

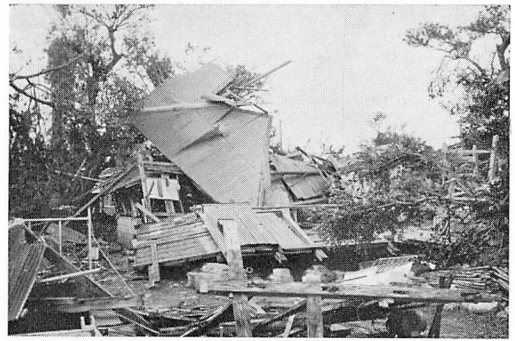
図6 木造住家被害例 1

木造住家の被害の状況は, 倒壊四散したものから, 屋根葺材の一部が飛んだものまでさまざまである。被害例を図6～図8に示す。全般に, 鉄板よりは瓦屋根の方が若干被害は小さいという印象をうけた。

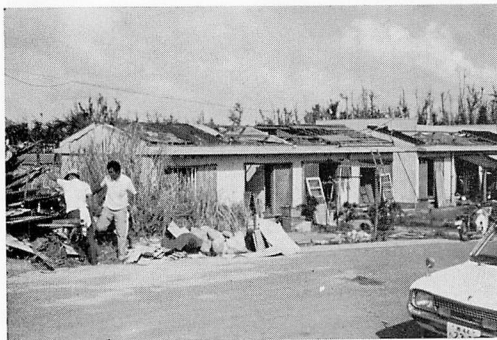
図10 簡易耐火町営住宅の屋根被害

は比較的新しい個人住宅で、2階の波形鉄板葺屋根が全面吹飛んでいる。図10は補強コンクリートブロック造の町営住宅で、同じく波形鉄板屋根に大きな被害を受けたものである。軒先は10cmほどに切りつめるなど、設計に工夫のあとがみられ、一般住家とちがって金物も型通りに使用されているが、図11に示すように、片面カスガイ打ちとした母屋までを残し、たるき以上が吹飛んでいる。

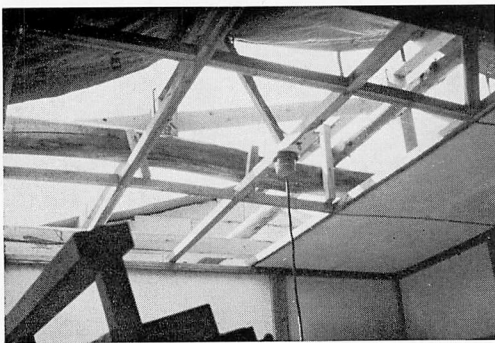
図11 簡易耐火町営住宅小屋部分

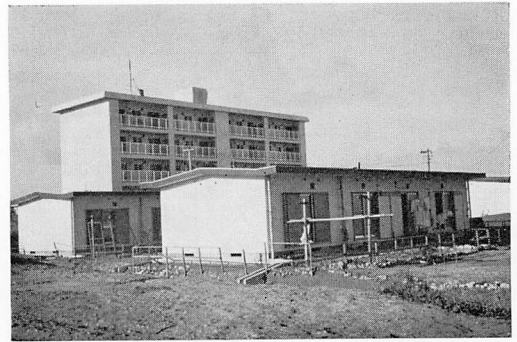
屋根が鉄筋コンクリートスラブのブロック或は鉄筋コンクリート造住家も、雨戸、ガラス戸が風圧と飛来物で破られたものが多かった。被害の少なかった例として、図12の和泊付近の4階建16戸のアパートをあげる。アルミ耐風サッシュで、アミ入りガラスの破損は計4箇所、ガラス全面積の約1%にとどまった。風向がガラス面に対し斜めであったこともあるが、海岸付近で飛来物が少なかったことも理由として考えられる。

図12 鉄筋コンクリート造アパート（前面は町営住宅）

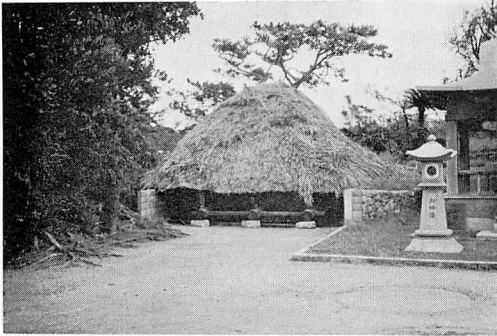
図14 柱脚部の貫が折損した高倉

く遮蔽されたものは、今度の台風でも無事に残った。図14は神社境内に展示されていたもので、足もとの貫が折損し、柱が横倒しになっている。

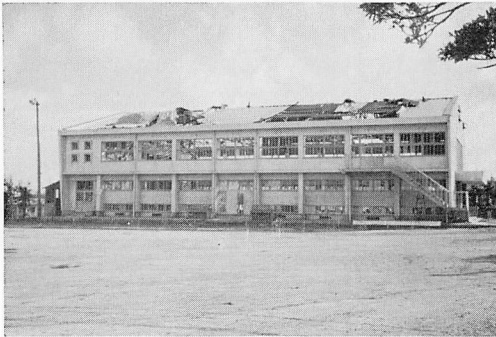
和泊中学は海岸近くにあり、体育館の棟の方向は、ほぼ北西－南東で、台風眼通過前後の強風をそれぞれ棟と斜め方向からうけたと思われる。2mm厚の窓ガラスのほとんど、窓枠の一部が破壊し、棟の両側共、長尺瓦棒の鉄板屋根の過半が吹飛び、天井の全てが落下した。図17に外観、図18に内部、図19に隣地に落下した鉄板屋根、図20に落下した母屋の接合部と天井野縁を示す。

図17 和泊中体育館の屋根被害

大破壊のきっかけとなった最大の弱点が何処にあったかは、以上の調査ではわからなかったが、一般論として、この種の屋根はなるべく鉄骨の母屋を用い、風圧を負担できる野地板を張ることを設計の前提とすべきであろう。

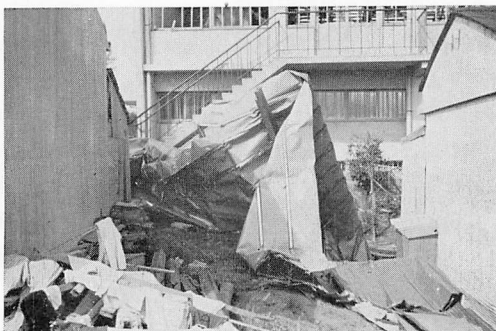
飛散落下した鉄板の母屋への取付け部分は、羽子板ボルトの締付けナット部分で通し吊子の鉄板の破れているものと、スクリー釘が母屋から抜け、羽子板ボルトは健全に鉄板についているものとがある。いずれも強引にめくり返された時の破壊を思わせるもので

図19 隣地に落下した屋根鉄板

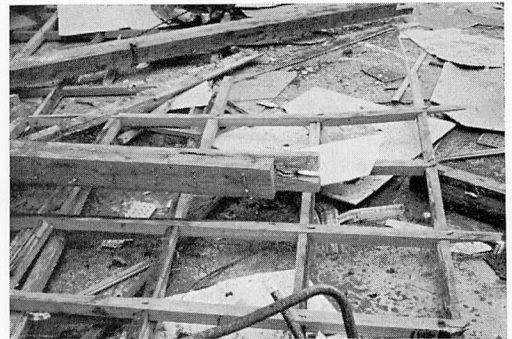
図20 床に落下した母屋と野縁

この被害で特に注目されるのは、鉄板とともに、かなりの母屋が飛散したことである。その中には、図20でみられるように、トラス上のボルト接合部で完全に割りさかれたものがあった。

風速を60 m/s (速度圧 220 kg/m²) とし、仮に風力係数を1.0とすると、母屋端部のボルトに加わる力は約320 kgになり、半面を切欠いた断面(52 mm×120 mm)では、割りさきをともなうせん断、ならびにボルトのめり込みに対する短期許容耐力を超える。母屋接合部の設計にも無理があったことが明らかである。

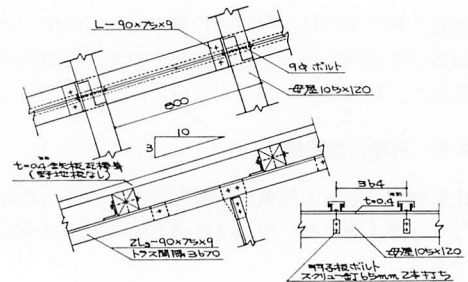
図21 和泊中体育館屋根詳細

屋根の詳細を図21に示す。厚さ0.4mmの真木なし長尺鉄板瓦棒葺で、野地板を用いず、0.4mm厚の通

し吊子を、羽子板ボルトで留め、母屋(105 mm×120 mm)に2本のスクリー釘で留付けてある。建設後9年を経過した建物であるが、屋根鉄板は被災1カ月前に全面葺きかえたばかりであった。

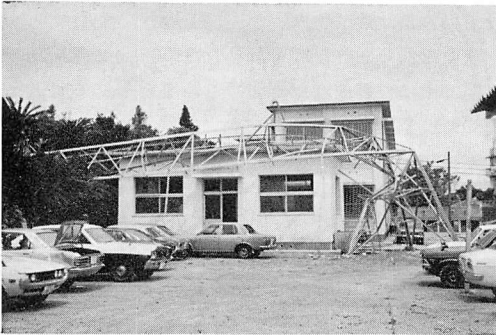
海からの強風で倒壊した。山形鋼を素材とするボルト接合（ガセットプレートなし）の高さ 35 m の三角鉄塔で、図22のように、風下部材が地上4.5 m の折曲げ部分で座屈倒壊した形となっている。倒壊時の衝撃も

図22 倒壊した無線用鉄塔

加わったため、腹材の端部の接合ボルトの破断が多くみられた。なお、この鉄塔は昭和30年に建設されたが、塩害のため、地上部分は昭和45年に建て直されたものである。

九州管区警察局は倒壊後直ちに調査を行ない、倒壊時に圧縮変形するはずの下部の斜材の一つが、真直なまま端部接合ボルトが破断していたことから、破壊のきっかけはこのボルトのせん断破壊と判断した。

1) 鉄塔は $60\sqrt{h}$ の速度圧で設計されている。沖永良部測候所での最大瞬間風速は 60.4 m/s であった。6.1で述べるように、実際の風速はこの値を上まわったという考えもあるが、一応この 60.4 m/s（高さ 11 m）をもとに、瞬間風速を仮に高さの1/16乗に比例するとして速度圧のプロフィールを求め、設計用速度圧と比較すると図23のようになる。上部では設計用速度圧にかなり余裕があるが、風の動的効果を考えれば、設計用応力に近い応力が生じたと考えることは、必ら

ずしも不自然ではない。なお警察局では、高さ 20 m の位置に巻きついた、民家の屋根鉄板による風力の増大も一原因としている。

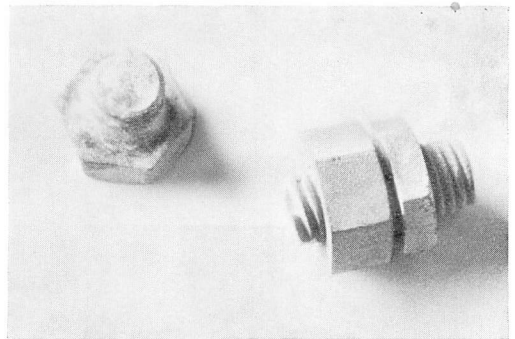
2) 下部では腹材の応力がかなりの値になるにかかわらず、腹材と主材の接合はすべてボルト 1 本で設計され、特に破壊のきっかけとなったと思われる箇所の 5/8φ ボルトは短期許容耐力（旧建築学会規準による、短期 $f_s=1.8 t/cm^2$ ）一ぱいに設計されていた。図24にせん断されたボルト（東山式ナット付、高力ボルトで

図24 鉄塔の破断したボルト

はない）を示すが、全長ねじ切りしたボルトを使用したのは完全なミスで、余裕のない設計にこのミスが加わり、塔の破壊の直接の原因となったものと考えられる。

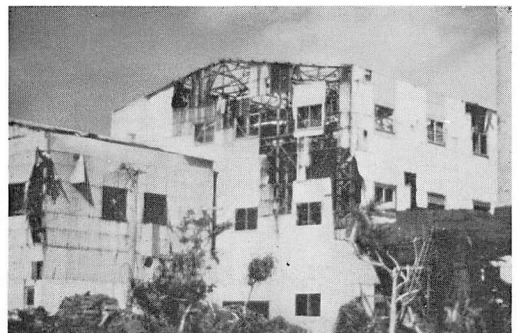
和泊から知名に向う途中の海岸沿いに、南栄製糖の工場がある。建物の延床面積約 4500 m² の、島で唯一の大きな工場であるが、図25に示すように、海側の壁と屋根の28# 波形鉄板が大面積にわたって吹飛んだ。

図25 製糖工場の被害（南栄製糖提供）

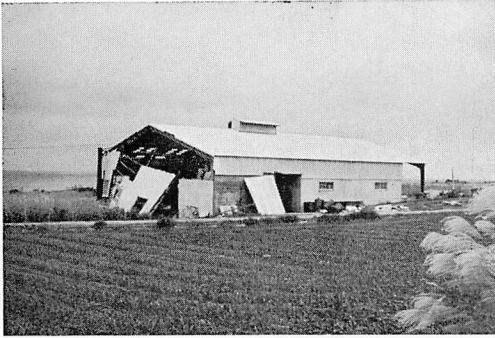
図26は鉄骨スレート葺の小規模な黒糖工場で、妻側の壁がはらみ出している。図27にこの部分の間柱脚部を示す。13φ筋2本を布コンクリートに適当に埋込み、

図26 黒糖工場の被害

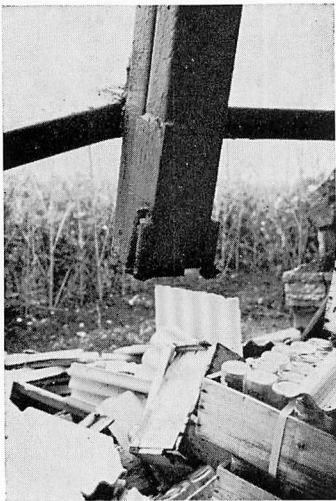
図27 黒糖工場間柱脚部

鉄筋上部を柱脚にそわせて現場溶接したもので、コンクリート上端で鉄筋が切断している。水準以下の設計施工が破壊の原因である。

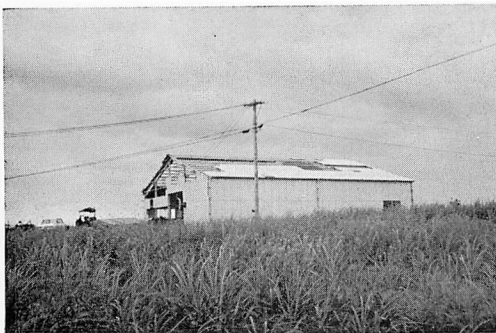
図28 煙草乾草所の被害

図28は高台にある鉄骨スレート葺の煙草乾燥所で、屋根、壁のスレートがかなり吹飛んでいる。島内の鉄骨工場の類は数は少ないが、以上の外、波形スレートや鉄板を飛ばされた例を散見した。

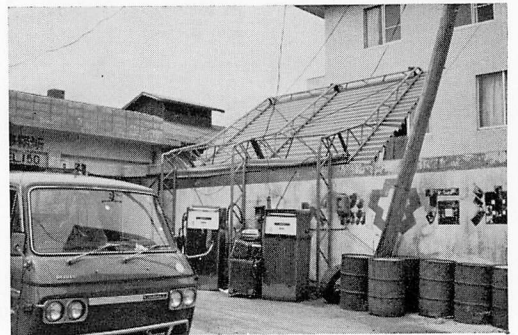
図29には裏返された給油所の軽便なキャノピーを、図30には全壊した仮設プレハブを示す。

図29 給油所キャノピーの被害

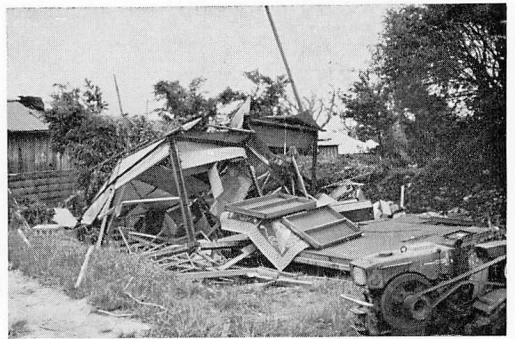
図30 仮設プレハブの倒壊

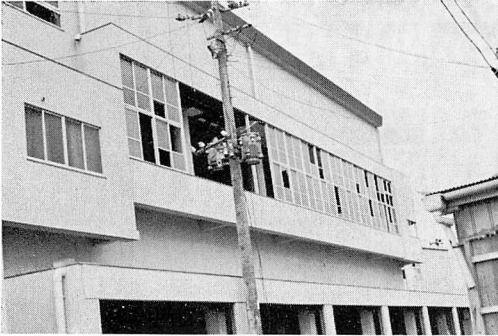
52年3月に竣工した和泊町民体育館（鉄骨造2階建、延面積2293m²）が海からの東風に、風上側の窓の半ばを破られ、天井の一部が落下する被害を生じた。図31に破られた東側の窓面を、図32に内部の状態を示す。なお、厚さ0.5mmの鉄板瓦棒葺の屋根（ライトゲージ母屋、木毛板下地）は無傷であった。

図31 和泊町体育館の窓の被害（鹿児島県提供）

窓の破壊の原因は、東側の風上に大破した木造家屋があることから、風圧だけでなく、飛来物にもよるものと考えられる。事実、数は多くはないが、室内には外部から飛来した鉄板、セメント瓦の破片、木ぎれ、テレビアンテナ等が見出せた。特にセメント瓦の二三の破片が、風上50~60mの屋根からの飛来と思われるのが注目された。

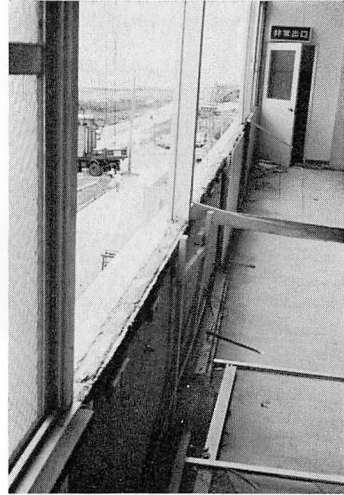
東側の16連の横長の窓（1ユニットの幅1.6m、高さ3.1m）は、2個の方立てが脱落し、4連が窓枠とともに完全に吹飛んだ。図33にこの窓部分を、図34に窓枠、方立てが脱落した腰壁と方立て端部を示す。方立て端部のアンカーは不十分で、腰壁の内側に、モルタルで簡単に埋込んだだけ（他の1本の方立ての端部には、短い鉄筋が溶接されていたが、これも有効とは思えない）で、特に外から内に向う圧力に抵抗し難かったことがわかる。また試算によれば、この方立ての剛性も不足（鋼材に換算した方立ての断面2次モーメントは約 50 cm^4 、設計荷重 280 kg/m^2 に対し、中央たわみはスパンの約 $1/60$ になる）で、変形が端部の脱落を早めたことも考えられる。なお、窓枠の取付金物は、変形しながらコンクリートにアンカーされて残っていた。

図33 破壊した窓

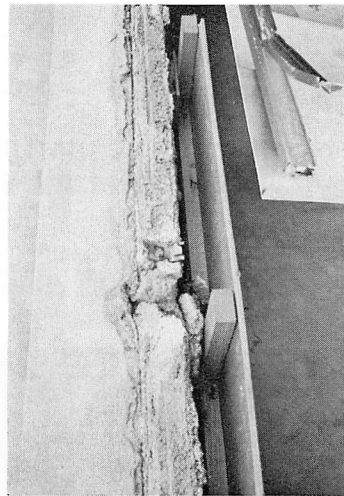
図34 窓台の方立て脱落部分と方立て端部

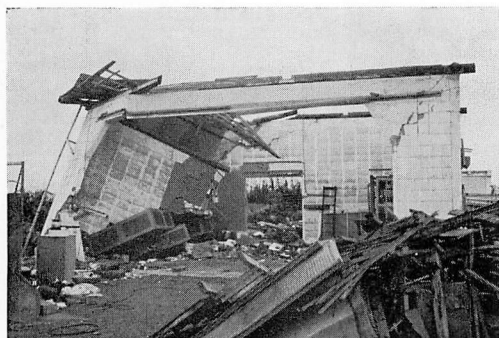
図35は、風上面を風圧でへし折られたブロック建物

図35 ブロック建物の倒壊

である。軒高4m 近い壁体を15cm 厚ブロックで積み、頂部を同幅の鉄筋コンクリート打ちとし、木造小屋をかけたもので、補強コンクリートブロック造とは全く異質のものである。他にも被害をうけた同種の構造をみた。この種の建物の存在には、都市計画区域内指定がごく最近（知名町50年9月，和泊町51年1月）であったことも関係している。

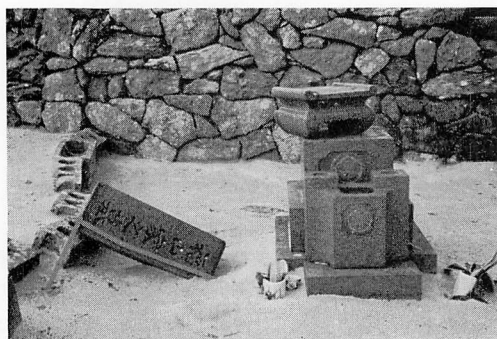
図36 墓石の転倒

図36は海岸近くの墓地でみた墓石の転倒である。墓石の転倒については八丈島災害調査²⁾でも報告されているが、地面附近でも、きわめて強い風（50 m/s 程度）のあったことを示すものと考えられる。

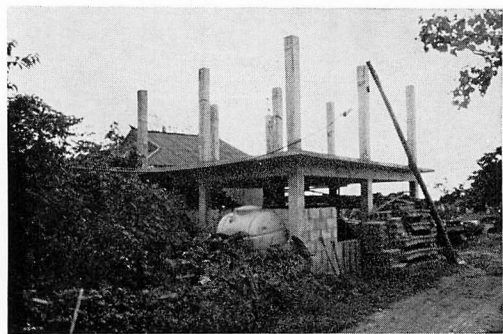
図41 独特の混合構造

な木造住宅を示す。後者には柱脚に金物を使用されているが、耐風性能の向上はあまり期待できまい。なお、図41のような、ブロックと鉄筋コンクリートの混合構造が相変わらずみられる。小規模なものを除き、今後指導整理する必要がある。
