## 浸水被害事業所の商売再建における物的変容

豪雨災害、浸水被害事業所、商売再建、物的変容、使われ方調査

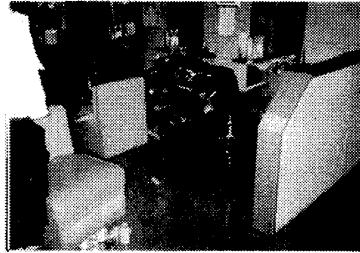
図1-2-1 店舗内部被害状況

洪水が着付室から流れ込み、店内をリターンして住居部分へ流れ出ていった。店内で泥水が激打、実際には浸水深以上の部分も被害にあっている。家具類で使用しそうなものは処分せず、一方、衛生面を特に気を使わないといけない業種である為、直接手に触れる散髪、パーマ用具や美容液等は全て処分した。

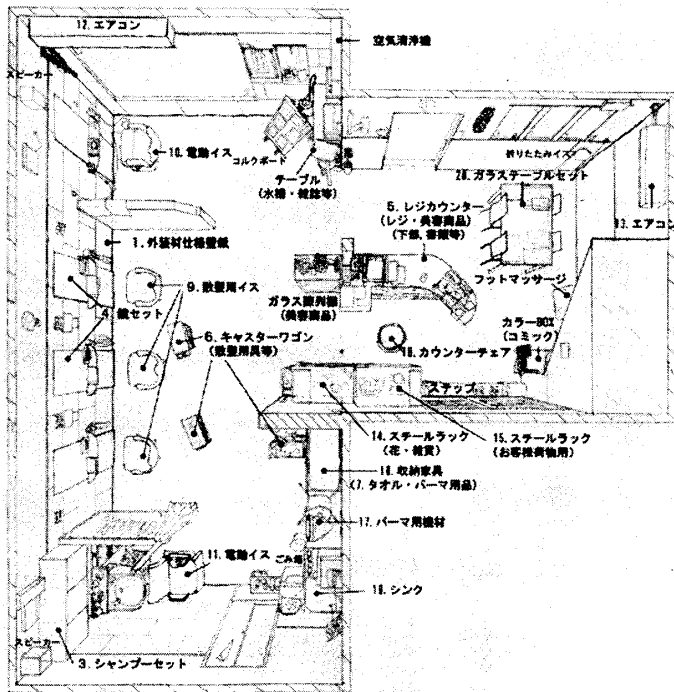
図1-4 現在の店舗状況

- 【壁面】  
外装材仕上げ(1)だった部分は被害を免れたが、その他の浸水した部分はボランディアらと共に自らで剥し、主人の釣り友達に張り替えてもらった。
- 【床面(2)】  
数年前増築した部分が木製の床であったため、ボランディアらと床を剥し、新たに張り替えてもらった。店内の工事は従兄の大工に早急に取り掛かってもらった。

- 【シャンプーセット(3)・鏡セット(4)・レジカウンター(5)】  
作りつけのものであり、洗浄してそのまま使用している。鏡セットは一旦外して泥を取り、再び取り付けて使用しているが、物を置く台の部分等が乾燥と共に反りはじめ変形している。
- 【小物類(6・7)】  
散髪、パーマ用具等は全て処分し、注文した。再開時にはパーマロッドやクロスの数が足りなかったり、ストレートパーマ用アイロンが揃っていない状態だった。タオルは業者が無償でくれた。

- 【パソコン(8)】  
水没したため処分している。顧客リスト等のデータが入っていたが修復できず。現在は店内に置いていない。
- 【散髪用イス(9)】  
以前のものも後から思えば使えたかも知れないが、臭いがひどくて処分。椅子がないと店を始められないため、新しいものはメーカーに電話して在庫のある分を聞き、その中から選んだ。

- 【電動イス(10・11)】  
高額なため修理に出し基盤を替えてもらい、再び使用している。
- 【エアコン(12・13)】  
室外機が浸水したエアコン(12)は買い替え、少し高い場所に室外機が置かれたエアコン(13)はそのまま使用している。
- 【スチールラック(14・15)・カウンターチェア(16)】  
洗浄しそのまま利用している

- 【パーマ用機材(17)】  
避難前に少し高い部屋に移動させていたが水没した。だが、そのおかげで被害は軽減でき修理して直る。
- 【収納家具(18)・シンク(19)】  
収納家具は高価なものであったため、シンクと共に洗浄し乾燥させていたが、共に歪みがひどくなってきたため、結局再開店までに買換え、作り直した。

- 【ガラステーブルセット(20)】  
ソファは水をたっぷり含んでいたため処分し、ガラステーブルセットを新たに設置している
- 【店舗】  
店舗規模の増減は行われていない。設備、用具、商品等は災害前に比べて100%近く揃ってきている。

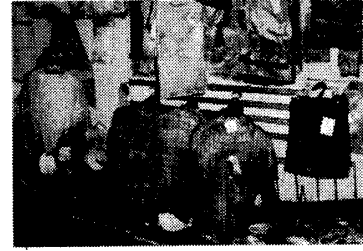
図2-2-2 店舗内部被害状況

本製やパイプなどの軽い陳列物は転倒や移動していた。陳列物の商品は全て濡され、下流側の階段部分に集中していた。壁に作りつけていた棚も破損している箇所があった。ハンガーでかけて陳列していた服類はそのままの場所にとどまっていた。床や棚に泥が堆積し商品に泥がしみ込み売り物にならない状態だったためすべて破棄した。

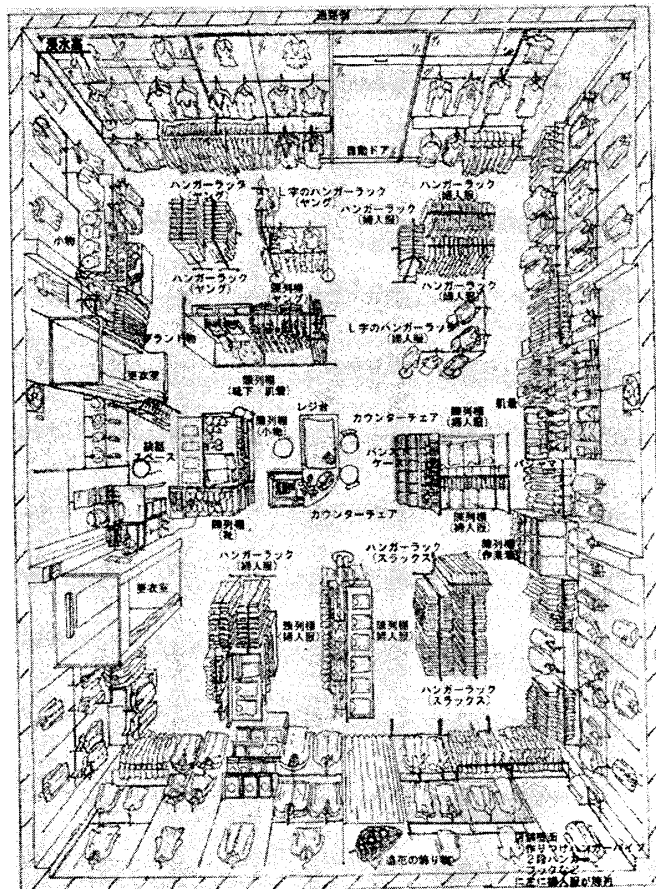
図2-4 現在の店舗状況

店は以前店を建てたとき(25年前)店舗設計から什器の仕入れ・施工まで一括して受け持ってくれる大阪の業者に注文。更衣室の数やレシンの位置は指示したもののその他は全て任せた。壁や床、天井などは全て張り替えている。

ハンガーラックを5本間屋から頂く。その他什器は全て大阪の業者から購入。再開店時から増えている。店を有効的に使うことと費用面から大きな陳列棚は入れないことにした。

災害前レジを2階あげたため無事。その他仕入れ台帳や買掛先情報など金銭関係の書類も2階に上げていたため、無事で災害後の余計な手間が省けて助かった。

デスクトップ型パソコンだったため避難させることができなかった。長年築き上げた顧客名簿のデータが入っていたが浸水で消えてしまったため修復できず、買い替えの際災害に備え持ち運べるノートパソコンにした。

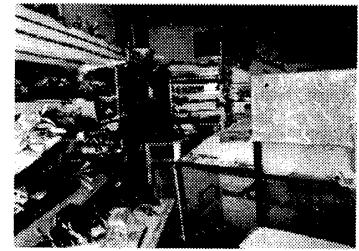
図3-2-2 店舗内部被害状況

床は靴がすっぽり埋まる位、棚には2~3cmの泥が堆積し、あらゆるものに付着していた。中心部の果物陳列台や陳列棚、飲料用冷蔵庫等は転倒し、床の商品がオープンケースの上に乗っかっていたり、陳列棚の突起部にあるものが絡まる等、濁流が渦を巻いたように散乱していた。全ての商品・機材を処分し復旧作業開始時は店内には何も無い状態。

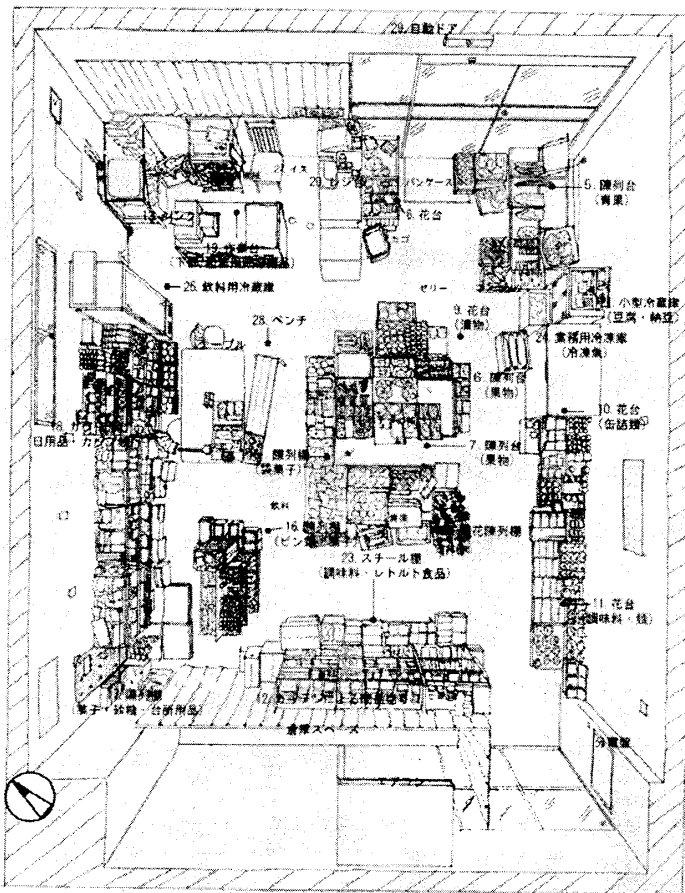
図3-4 現在の店舗状況

【オープンケース(1~4)】  
 以前は二面の壁を覆っていたが、コストがかかることや生鮮食料品の取扱いをやめたことから、再開店舗には設置していない。

【陳列台(5~7)・花台(8~11)】  
 主人の趣味が日曜大工であったことから陳列台等は自分たちで作ることに。寸法は前にあったものを目安に、地元物産館で使われている台を見に行き、参考にした。材料を近くのホームセンターで揃え、全て手作業で約1ヶ月かけて制作した。

【カーテンによる間仕切り(12)】  
 災害前は近隣に倉庫を所有し、中に在庫品や空箱等を置いていた。置いていた物は全て浸水し、倉庫自体も後に倒壊したことから撤去し、現在はカーテンに仕切られたスペースを倉庫代わりに使用している。このカーテンレールも主人の手作り。

【陳列棚(15~17)・カラーBOX(18)】  
 再開店時の陳列棚は全て複数の同業者から譲っていただいたもの。奥さんが白色を塗り直して使用している。

【自動ドア(29)】  
 2、3か月電気を入れずに放置していたため、自然乾燥して修理せずに現在も使用している。

【店舗】  
 花や野菜等の市場関係のものだけを扱おうと思ったが、日用品や食料品を以前仕入れていた所が浸水した分の一部を置いて行ったり同業者が譲ってくれたりするようになり自然とそのような商品を扱う店になっていった。前店規模は倉庫分縮小し、店内設備、商品は1/4程度に縮小している運営している。設備を減らした分、店内に新たにテーブルを設置し来た人がくつろいで会話できる場を作っている。
