ブロック式建造小型漁船南星丸の自差について

On the Magnetic-Compass-Deviation in the Small Fishing Boat Built from Block System "Nansei-maru"

Yasuhisa MATSUNO*, Makoto KAKIMOTO** and Tomoyuki GENKA*

The magnetic-compass-deviation in the small fishing-training boat built from block system "Nansei-maru", Faculty of fisheries, Kagoshima University, was observed in 1976, 1979 and 1980.

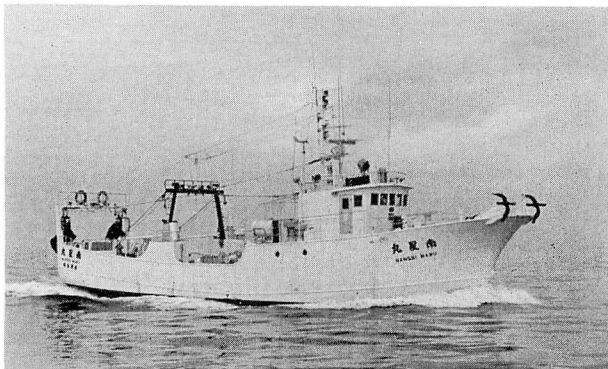
Fig. 1. Photograph showing the fishing boat "Nansei-maru".
Gross tonnage 75.14 tons diesel engine 1 set 400 p.s.

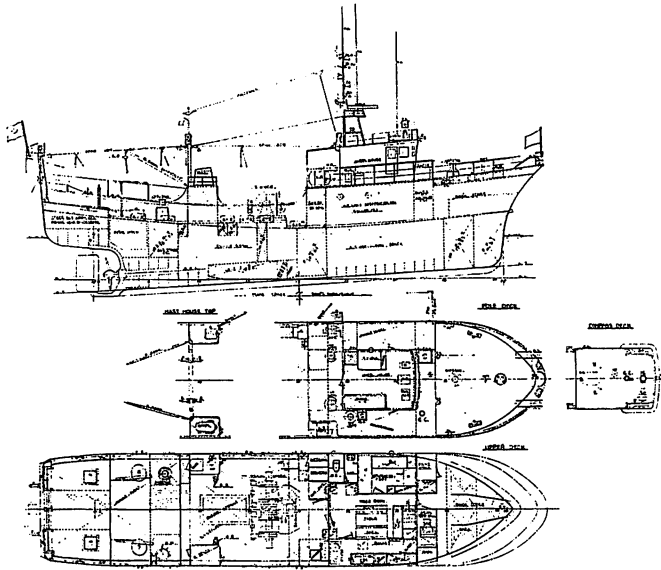
自差測定は図2に示したように南星丸のコンパス・デッキに装備されている基準コンパスを使用し、①ジャイロ・コンパスとの比較、②遠標方位法の2方法によった。両者とも自差修正具は全て取りはずし、無修正の状態とした。ジャイロ・コンパスとの比較では、測定前後に二物標の重視線の方位測定によりジャイロ誤差を精測した。遠標方位法では同一物標（薩摩半島の魚見岳山頂、観測点より約18海里）、同一場所（鹿児島港谷山二区沖合約1.5海里）で行なった。物標は測定海域より約18海里離れているので方位測定時の視差は無視できた。

Fig. 2. General Arrangement of the boat built from block system "Nansei-maru".

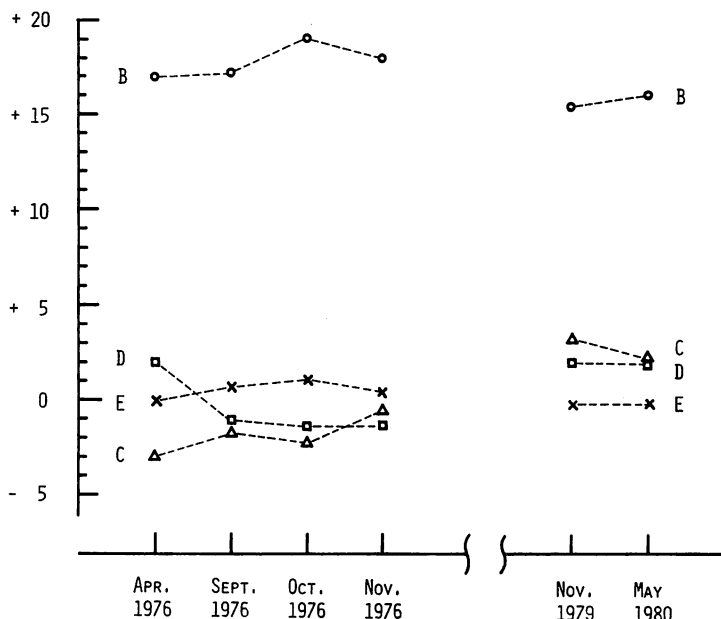
Fig. 3. Changes of the coefficient of deviation (B), (C), (D) and (E).

全測定を通じて \oplus であり，その絶対値も大きい．符号が \oplus であることは，ブロック方式にもかかわらず南星丸建造時の船首方位が南であったことが大きな原因の一つと推定する．又その値が大きくなったのは，コンパス・デッキ船首尾線上，コンパス後方に接近してレーダー・マストがあり，その下端がコンパス・カードと水平的にほぼ一致する．レーダー・マストは垂直軟鉄であり，その位置関係からコンパスに与える影響は $\oplus B$ であり，建造船首方位 $\oplus B$ が相加えられ絶対値が大きくなったものと推察する．その他に船首楼甲板船首尾線上にあるキャプスタンの影響も加味されているとも推察されるが，これについてはよくわからない．しかし初代南星丸（木造船，総トン数44.56トン）の係数 $B^{4)5)}$ も大型船²⁾⁶⁾ に比し大きく現われている．係数 B が大きく現われるのは小型漁船の特徴であるかもしれないが，その推察は今後にゆずりたい．

1979. 11は1976. 11より2.°6減少している．この間船体永久磁気に影響を与えるような船体工事は行なわれていない．よってこの起因は1979. 3に行なわれたレーダー取付工事に伴うレーダー・マストの上部に位置するスキャナー台継ぎ足し工事が大きく影響していると推察する．

竣工当初の1976年代は \ominus を示したが，1979年以降 \oplus を示している．その変化の最大は

6.°25に達している。

南星丸竣工当初からコンパス右舷正横近距離に探照灯が設置されており、左舷側には学生室からの逃出しトランクの上端が位置しているが、船体構造はほぼ左右対称であり著しい船体永久磁気及び垂直軟鉄の感応磁気の片よりは考えられない。建造当初より⊖から⊕へ移行する徴候がみられ、船体半永久磁気が竣工後4年でまだ安定しないとも推察できるが、1977年、1978年の2年間測定が空白になっていること及び、4年もの長い期間、半永久磁気が安定しなかったという報告も見受けられないことなどから、やはりコンパス付近での諸工事が影響したものと推察される。しかしどの工事がどのように影響を与えたかについてはわからなかった。又敬天丸(鋼船、総トン数308.03トン)の場合係数Cは他の係数に比べ竣工後長く不安定であった⁶⁾との報告がある。よって特にコンパス正横付近で補修工事を行なった場合、小型船の場合コンパスにより近くなるので、係数Cに何らかの影響を与えたものとして注意を払う必要があると考える。

竣工当初⊕2.20であったが、その後数カ月を要して⊖1.38に安定したものと推定した。ところがその3年後には⊕1.98、⊕1.88と約⊕2°で安定している。その差約3°である。この変化はその間に行なわれた工事以外には考えられない。特に影響を及ぼしたと推察される工事は、1979.3のコンパス船尾側の鉄製レーダー導波管カバー取付が、コンパスに非常に接近した工事であり、コンパス下部で切断された水平縦走軟鉄成分に相当し⊕Dの傾向を与えるため、この工事が大きく影響したものと推察する。

1976.10に⊕1.13が測定されたが、全測定を通じてほとんど0に近い。特に近年係数Eは0と考えてよい。

- 4) 係数 E は \oplus から \ominus えと変化したが、その絶対値は極めて小さく、ほとんど0と考えてよい。
- 5) 各係数の変動は操舵室及びコンパス・デッキ周辺での諸工事が大きな原因であると推察する。特に係数 C に与える影響が大きいと推察されるので工事終了後の変化に充分注意する必要があると考える。
