# 旋風による知覧町の建物被害について

## ON THE DAMAGE TO HOUSES FROM THE WHIRL WIND AT CHIRAN-CHO

On Jan. 24, 1961 the whirl wind, generated on the sea, landed on the seashore of Shioya, Chirancho, South-Kyūshū and passed through the hamlet of Shioya.

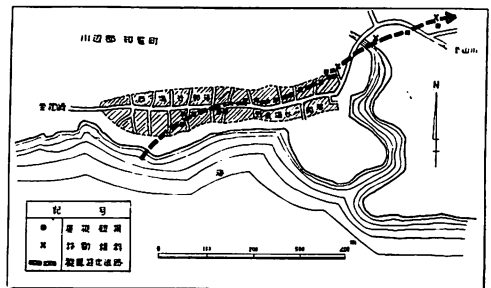
第2図 旋風の進路と被害の概要

移動したため、およそ巾30m長さ500mの範囲で住家など20数棟に若干の被害を与えた(第2図)。そ

の外、家畜小屋、物置等の小構造物や樹木など、転倒或は吹き飛ばされたものがあつたようだが、これらは直ちに復旧されたため、その詳細は明らかでない。ただその転倒或は吹飛んだ方向は、現地で聞いた範囲では東及至北で、旋風の進行方向とはほぼ一致したようである。

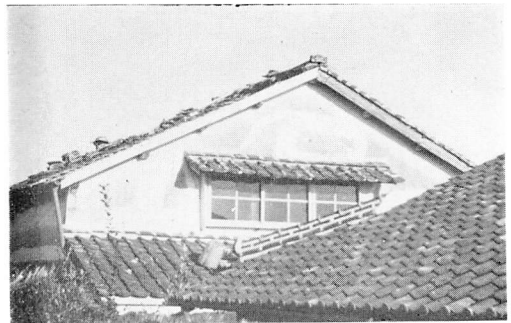
第5図 シックイ詰したケラバ瓦の飛散

みるにもみることが出来た(第5図)。一方軒先の被害は遮蔽される事が高く、また5寸程度の勾配がある

ラバと棟に最も多く(第4図)、ケラバ瓦の飛散は切妻、入母屋の別なく、またシックイで固めたものにも

粗悪な木造の建物が、風に対してほとんど抵抗力を持たないことは今更強調するまでもないが、特に周囲に遮蔽物のない場合は、この程度の旋風に対しても危険であることは、この調査から明らかである。また日本瓦葺屋根の瓦の留付方法、特に最も大きな局部風圧をうけるケラバ瓦については大いに改良の余地があると思われる。瓦の形、留付用穴の位置と数、更にシツクイの調合など、今後検討されてよい問題である。

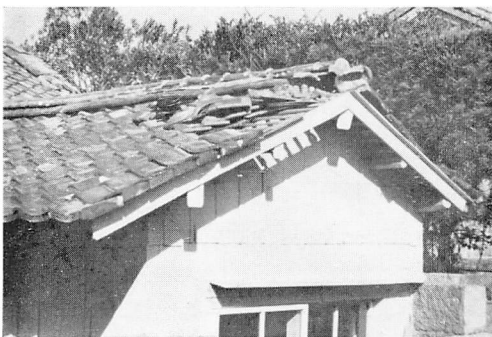
第3図 下葺まで飛散した日本瓦葺屋根

屋根の被害：屋根に被害を認めた17棟のうち、1棟の土居葺を除き他は日本瓦葺で、勾配は5寸程度、1棟の方形を除き、他は切妻、入母屋及びその混合型であった。日本瓦葺屋根の被害は瓦のゆるみと飛散であるが、切妻ケラバで下側からの正圧も加わつたために、この部分の瓦が下葺とも飛ばされた例がある(第3図)。被害の場所は一般に局部的で、西及び南のケ
