地形・地質からみた2010年10月20－21日奄美大島豪雨による災害

理工学研究科地球環境科学専攻 井村隆介

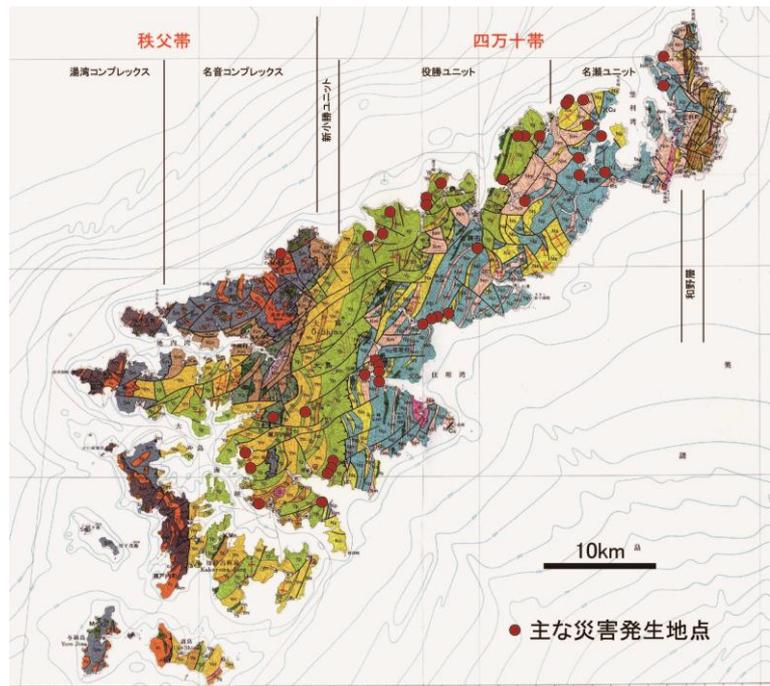
図3は主な災害発生地点を地質図上に示したものである。地質区分としては、白亜系四万十帯に属する名瀬ユニット(泥岩主体)で災害が多く発生していることが読み取れる。奄美大島の名瀬ユニットは緑色岩を多く挟むことから、比較的大きな地すべりが発生することが従来から知られていた。しかし、今回の豪雨災害では緑色岩をすべり面とするような大きな地すべりは確認できなかった。以下に主な災害地点の状況を報告する。

図3 災害発生地点の分布と奄美大島の地質
(地質図は20万分の1地質図幅「奄美大島」竹内 誠1994を使用)

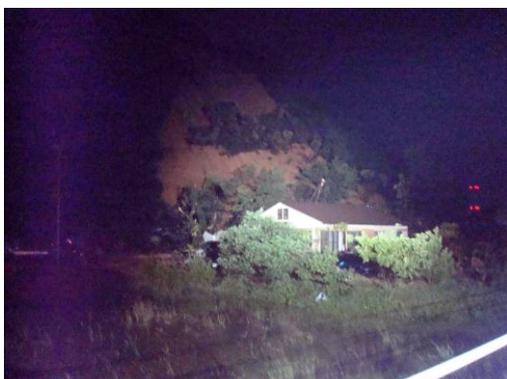
龍郷町の浦地区では20日の19時前に斜面が高さ60m、幅40mにわたって崩れ、家屋全壊1戸、半壊1戸、一部損壊1戸の被害を出した(図4)。崩れ落ちた土砂は、国道58号を塞ぎ、国道は一時全面通行止めとなった。付近では20日午前中からの雨で、旧国道が冠水するなどの被害が生じていたらしく、夕方には側溝からあふれた土砂を撤去する作業も行われていた(松田秀樹さん談話)。

図4 崩壊直後の様子(20日20時55分頃)
(松田秀樹さん提供)

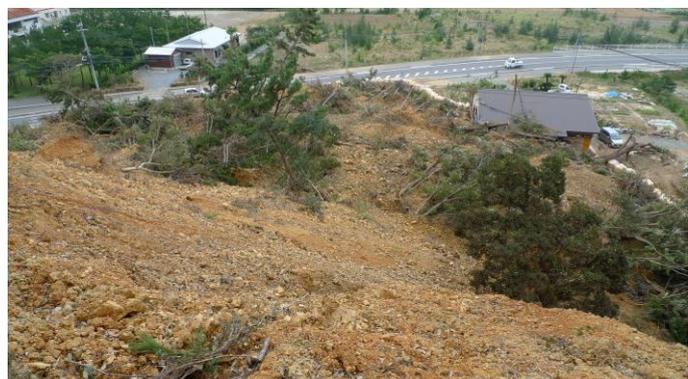
崩壊した斜面は、一部スランプ褶曲した泥岩～砂質泥岩からなるが、風化が著しく、すべり面にも新鮮な部分のごくわずかししか露出していない。地形的には顕著な集水地形は認められない。平面的な崩壊の規模に比べ、崩壊深は深いところでも3m程度しかなく、その壁面には著しく風化した泥岩が露出していた。崩土に残された木々は頂部を崩壊方向に向けて倒れており(図5)、表層の風化した部分が「すべる」のではなく

図5 先を崩壊方向に向けた倒木

「落下」したようにして崩壊したと考えられる。

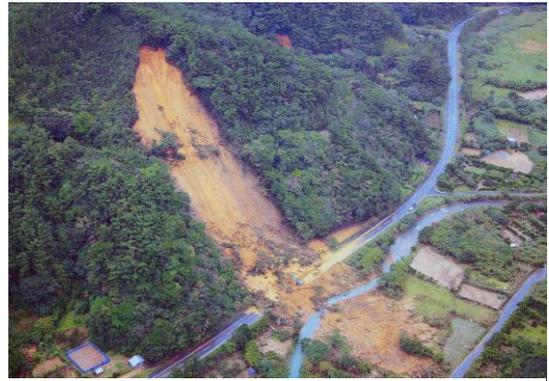
龍郷町秋名では、高さ100m幅50mにわたって斜面が崩壊し(図6)、県道を塞いだ。この斜面は元々浅い谷地形をしていたが、崩壊源頭部は尾根部に達していて、それより上位には集水地形はない。崩壊の平面的な大きさに対して深さは最大でも5m程度と浅い。崩壊面には著しく風化した砂質泥岩が認められた。崩壊土砂は秋名川を越えて流下したが、その堆積深は2m程で薄く、その堆積幅は崩壊地の幅とほとんど差がない。これらのことは、この崩壊土砂が非常に高速で一気に流れ落ちたことを示している。

図6 龍郷町秋名の斜面崩壊(鹿児島県提供)

龍郷町の浦や秋名で見られたような、崩壊の規模に対して崩壊深が浅く、尾根的な地形で起こった斜面崩壊が、今回の奄美大島の災害では多数認められた。いずれも、いわゆる亜熱帯気候下における表層風化部が、降雨によって重量を増し、一気に落下したものと考えられる。

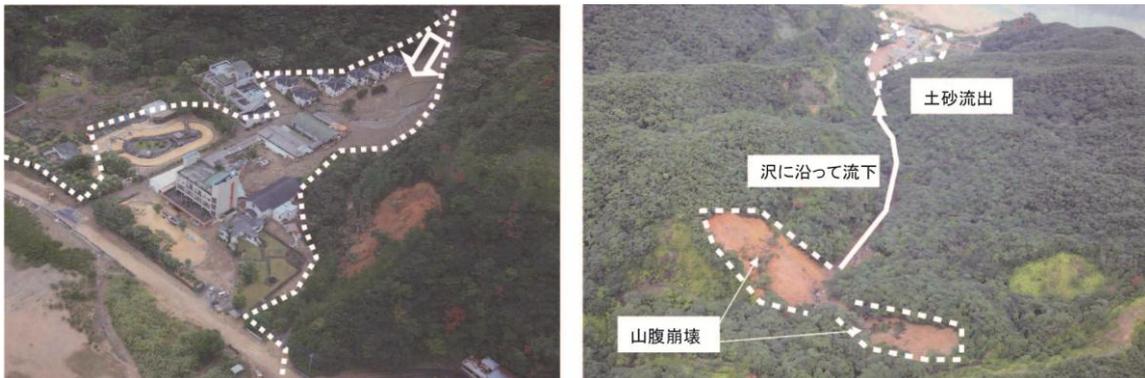
奄美市住用町の山間小川では上流部の崩壊が引き金となって土石流が発生し、下流にある住家や観光施設を襲った(図7)。この溪流の出口には砂防堰堤が築かれていたが、今回の規模の土石流に対しては、ほとんど効果がなかったものと考えられる。

図7 奄美市住用町山間小川の土石流(鹿児島県提供)

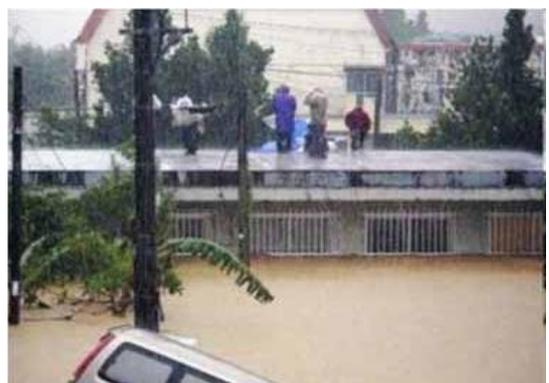
この付近では7月20日の10時頃から猛烈な雨が降り始め、とりわけ11時から13時までの2時間には261mmの降水があった。住用川の越流によって周辺は12時前から冠水しはじめ、その後一気に水かさを増した。周辺では「わだつみ苑」だけでなく、多くの方々が逃げ遅れ、屋根の上などで救助を待った(図8)。洪水のピークは13時から14時頃で、降雨の

図8 住用郵便局の上で救助を待つ人たち(奄美市提供)

ピークより1時間程度遅かったことがわかる。

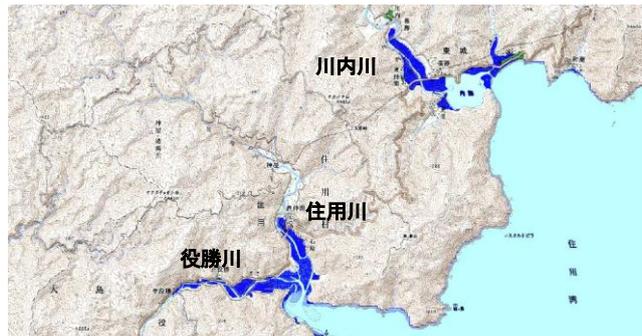
住用川周辺では、その北側にある川内川、南側にある役勝川でも洪水の被害があった。その浸水域の分布は標高 5m 以下の地域の分布とほぼ一致する(図 9)。しかし、これらの地域での洪水のピークは 16 時すぎで、住用川のそれとは時間がずれる。川内川、役勝川の洪水ピークは満潮時間とよく一致しており、猛烈な雨、緩い河床勾配(図 10)、満潮時間が重なって 2 河川下流部で被害を拡大させたものと考えられる。一方、住用川の氾濫のピークは潮汐よりも、直前の降水量に敏感に反応し、内水災害的な振る舞いをしていたことがわかる。これは国道 58 号が住用川を渡る地点より上流側での被害が著しいことから推察される。奄美市住用町のこの地区では、1990 年 9 月 18 日にも水害があり、今回と同様の浸水被害が起こったことがわかっている。このことは、住用川の水がこの地域に停滞しやすいことを示している。大きな理由として、住用川のこの付近がやや地形的に狭窄部になっていることが考えられる。

図 9 標高 5m 以下の地域の分布
(カシミール 3D で作成)

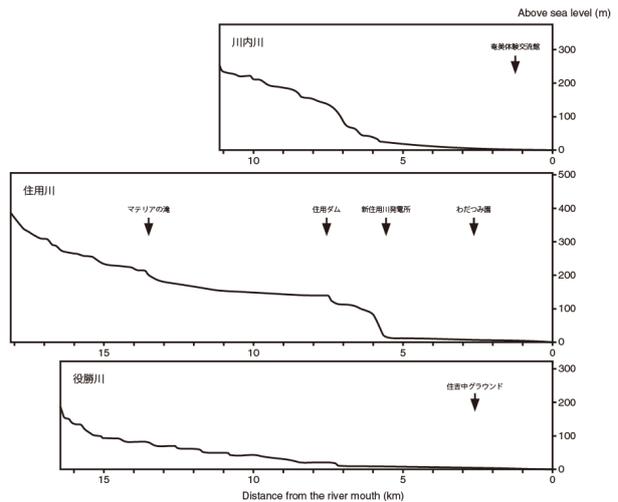
図 10 川内川、住用川、役勝川の河床縦断面図
