鹿児島県北西部地震による住宅関係の被害

Damage of Houses due to the 1997 Kagoshimaken-Hokuseibu Earthquake

Ikuo TOKUHIRO, Hisashi TOKUTOMI and Yuuji HANAZONO

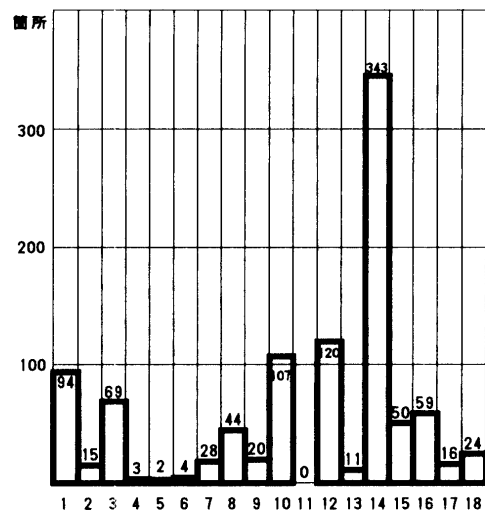
図－1 損傷箇所

図－1は調査された1200棟の調査表の中から、損壊箇所の明示されていない棟を除いた、869棟について損壊箇所を集計した。一棟について複数の損壊箇所もあって、これらを含めて集計したものである。これから最も多い損壊は屋根瓦のズレであったことが判る。

1. 屋根瓦のズレ
2. 柱の傾斜と建て付け
3. 外壁に亀裂
4. 宅盤の亀裂
5. 法尻の崩壊

である。屋根瓦のズレが圧倒的に多く、つづいて、柱の傾斜、外壁の亀裂および宅盤の亀裂であるが、一般に宅盤の亀裂は法肩の崩壊と連動するので、これらをあわせると、上の2、3、4は同レベルの損壊状態であることが予想される。

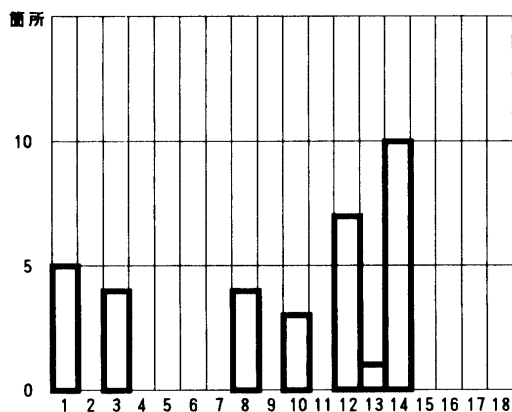
図－2 総合評価がAまたはBランクの損傷箇所

たものが、図-2である。これらの大きいものから挙げると、

1. 瓦のズレ 2. 柱の傾斜 建て付け
3. 宅盤亀裂 4. 法尻崩壊
5. 布基礎の亀裂

であり、この結果からは大きい被害を蒙った住宅の原因は、振動の強さと宅地に関する要因であることが判る。現地調査によってもこれらの原因が相互に作用して被害を大きくしたものであることが考えられる。

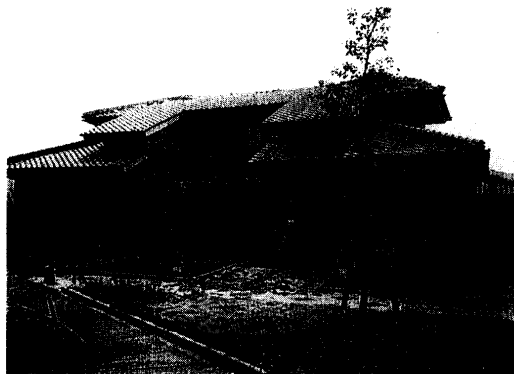
写真-1は全般的に見られる、棟およびけらば付近の損壊である。この地方の屋根は日本瓦かセメント瓦で葺かれ、特に棟にはのし瓦を幾重にもしっくいで重ねて重厚さを演出する形式が多い。このため振動には弱点となって損壊したものである。また、けらば付近の損壊は、この付近が自由度が大きいことによるものである。

写真-1 一般的瓦屋根の損壊

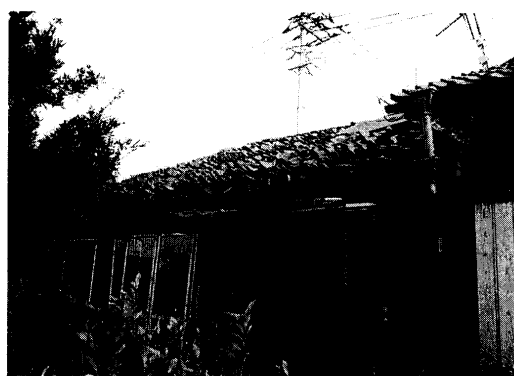
写真-2と写真-3は損壊の程度の大きいもので、写真-2は屋根瓦全体が瞬時に粉碎された様相を呈する。

写真-2 屋根瓦の損壊

この住宅は2所帯住宅で左部は老夫婦、右部は若夫婦用で、右部は後に隣接して設けられたものであり、左部は旧来の住宅、右部は布基礎を有する現代の住宅である。左部の屋根瓦の損壊の程度が右部より大きい。後に述べる被害の大きい箇所は紫尾山の南山麓から宮之城温泉街をとおり湯田、鶴田町に引かれる直線上であり、この写真の住宅は、写真-2が宮之城湯田、写真-3が宮之城温泉街であり、その直線上に位置する。写真-3は棟部から、棟瓦がはずれ、移動している。

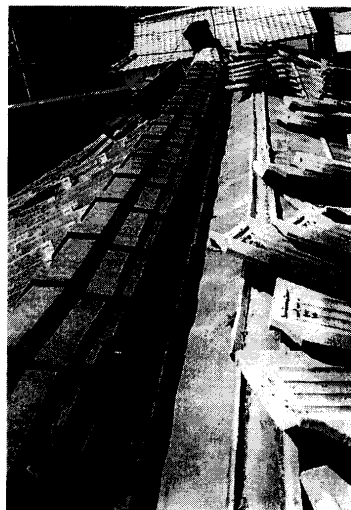
写真-3 屋根瓦(棟)の移動

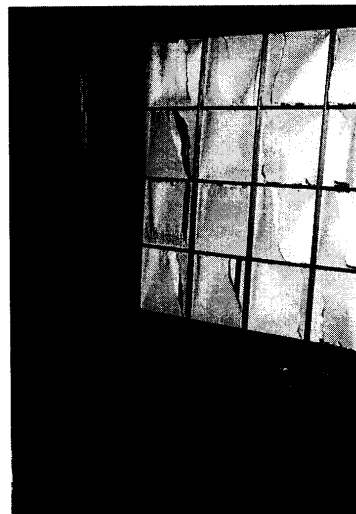
写真-7 柱の傾斜と障子の建て付け

写真-7は上述の建て付けが悪くなったものより、さらに損傷の程度が大きい柱の変形とそれによって障子が変形したものである。この例では、柱が構面外方向にも変形し、障子は鴨居から外れることなく変形して、障子の棧が湾曲している。現在障子には相当の力が加わっていることが予想される。柱、梁桁などの構造部材が変形

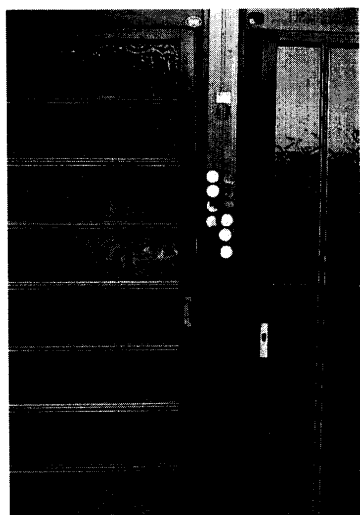
写真-4、写真-5は住宅が変形し、建具類の建て付けが悪くなった例である。このような例は枚挙に暇がなく、調査した住宅の多くがこのような変形を示す。地震の揺れによって柱、梁、桁などが傾斜していることを示す。これらの例で判るように、上部あるいは下部の開きは、およそ3cmであり、これを変形角で表すと、 $3/180 = 1.7 \times 10^{-2}$ ラジアンである。調査した地域の住宅は、現代の住宅のように、布基礎にアンカーボルトによって土台を緊結し、また柱と梁および桁を金物によって緊結するものでないため、その変形は大きくなる。写真-6は、現代住宅の工法より以前からこの地区というより、在来の構法といってもよい工法である東石とその上の束によって床下の全てが構成され、損傷を受けた例である。東石と束のずれ、東石の回転、沈下が生じている。これら旧来の住宅では写真-4、5に示すような柱の変形が見られる。

写真-4 柱の傾斜と出入口の建て付け

写真-5 柱の傾斜と出入口(アルミサッシ)の建て付け

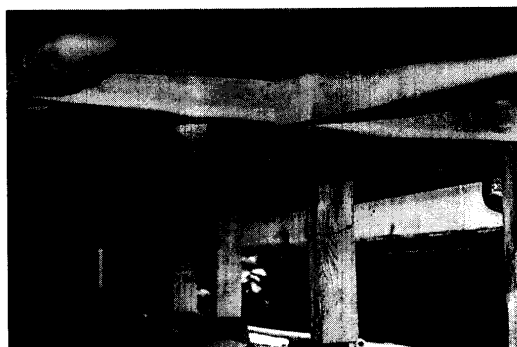
写真-6 床下の構法(束と束石のずれ)

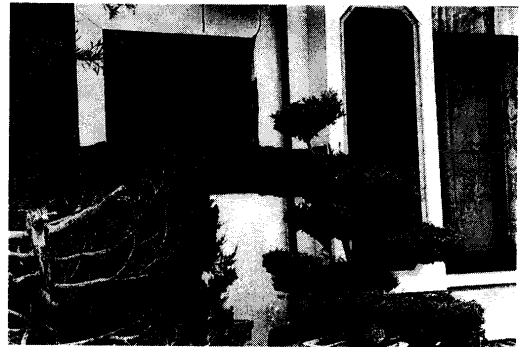
写真-13 モルタル外壁の亀裂と剥離

構造部材の変形の程度を表すものとして、写真-11と写真-12を示す。写真-11は、鴨居の変形によって長押に圧縮、曲げが作用して、長押表面が構面外に挫屈したものである。写真-12は変形の量の目安を示すもので、住宅に作業場が併設され、作業場の鉄骨横架材が地震の揺れによって住宅の柱材に食い込んだ痕跡であり、6 cm程度の食い込みである。これは鉄骨部は最小この程度の変形を生じたことを示すもので、住宅部の柱の変形量ではないものの、写真-11の長押を挫屈させるに十分な水平力と変形が作用したことを想像する。同様に、写真-13はモルタル外壁の亀裂と剥離である。剥離までは伴わないまでも、このような亀裂は、調査した地域（先述の直線帯の地域）において、現在の構法（在来構法）で建てられたモルタル外壁には多く見られた。

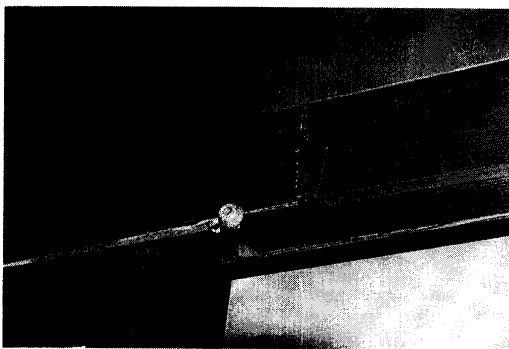
写真-11 長押の圧縮曲げ

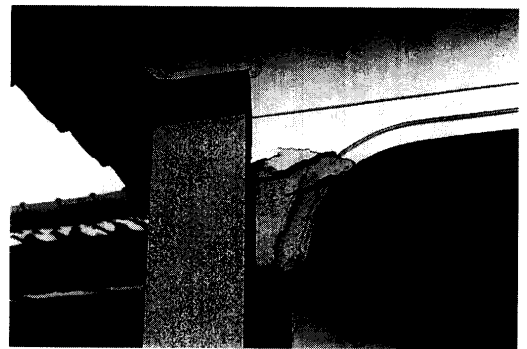
写真-14 突出した玄関の損傷

写真-14は、突出した玄関あるいは玄関ポーチ部分に見られる損傷である。玄関部分が南面し、この部分が平面的に突出しているか、または玄関ポーチ部分が突出して、棟を別とする瓦屋根が設けられる例が多い。これらの突出した部分の損傷が見られる。頭の重い屋根と壁の少ない柱のみの構造の揺れによる変形を考慮するとこのような損傷を蒙ることが理解できる。これと同様な損傷として、写真-15の戸袋の脱落がある。これらの例では戸袋全体の脱落で表面には損傷は見られないが、戸袋全体の接合部から脱落している。その他にアルミサッシの

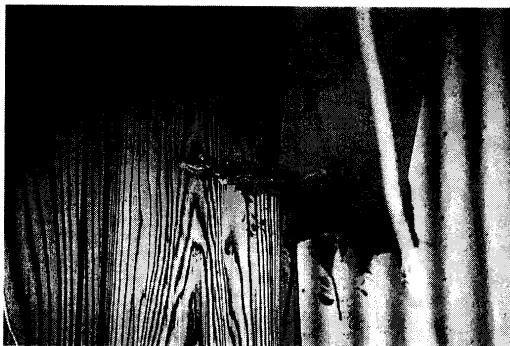
写真-12 鉄骨梁の柱への食い込み

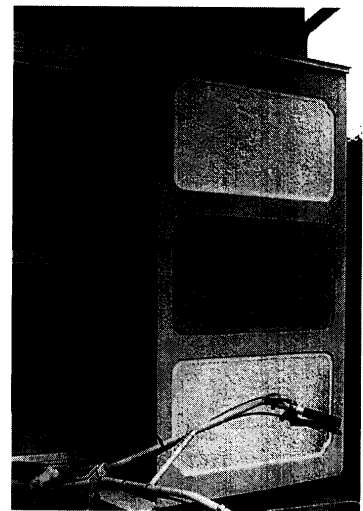
写真-15 戸袋の脱落

戸袋では表面の仕上げ材が、先の押入ベニア板のように脱落したものがある。接合方法にいつそうの考慮が払われる必要がある。

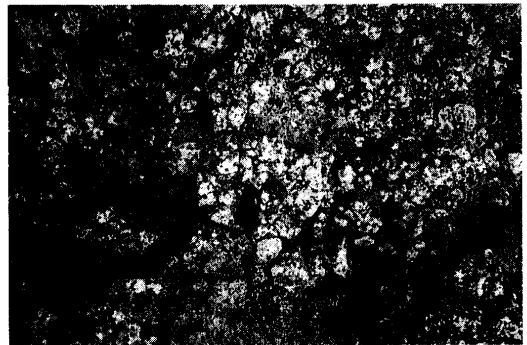
崖の崩壊から見ると、このマサ土はあまり好ましくない。写真-18のマサ土の近影に見るように、花崗岩が風化したために弱く結合した粒状体の集合であり、少しの外力によってぼろぼろに碎ける。このようなものが崖を形成して地震などの外力を受けるとき、写真-19のように、すべるように崩壊する。すべるように崩壊したと

写真-18 マサ土の近影

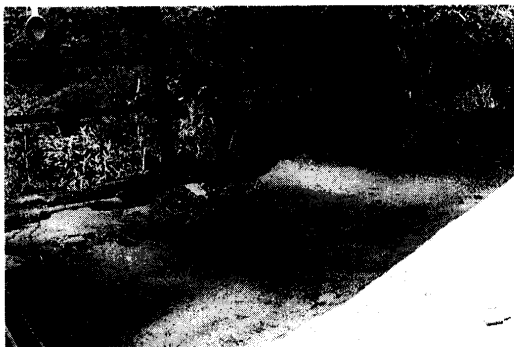
写真-16は法肩部分の崩壊による宅盤の移動、沈下である。高さが4 m～5 mの法の存在によって、振動の方向にもよるが、宅盤の移動とその沈下が見られた。現象として、宅盤の亀裂、沈下である。この例を宅盤とする住宅の損傷も大きく、住民は避難生活である。

写真-16 宅地法肩部の崩壊と沈下

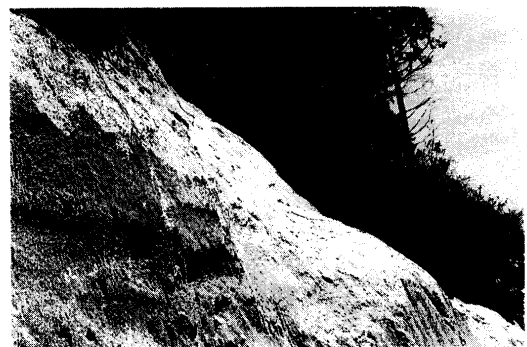
写真-19 風化花崗岩（マサ土）崖の崩壊

き、その裾は広く、土砂は遠くまで到達する。その下に住宅があるとき、住宅は崩土によって損傷を受ける危険性が高い。

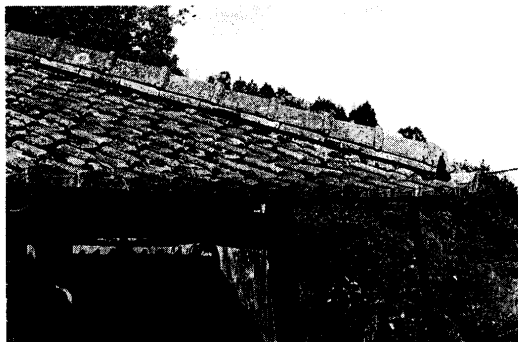
写真-17は法肩部分の移動、沈下によって住宅土間部分の柱脚が移動、沈下し、柱が傾斜したものである。このように法肩部の崩壊、移動は住宅に致命的な損傷を与え、修復は極めて困難である。また、その下部の住宅に与える影響も大きい。

写真-17 宅地法肩部の崩壊による住宅の傾斜

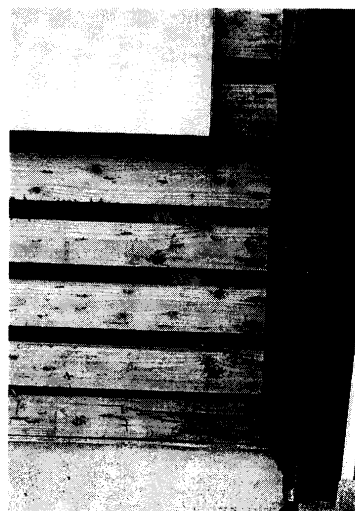
写真-21 筋違の不良

らである。このことは、現代の住宅は揺れによって変形したとき、モルタル壁のように仕上げ材が下地材に追従できずに壁の亀裂や基礎の亀裂となって顕在化することと考えられる。旧来の田の字プランの住宅には、平面的凹凸がないのに対して、現代の住宅は比較的凹凸が存在することにも関係する。また当然、固有周期の異なることにも関係する。また一方では、写真-21のように壁の筋違が形式的に入り、土台と柱に結合されていないなど施工の不良によって、モルタル壁の剥落を招いたものも存在する。

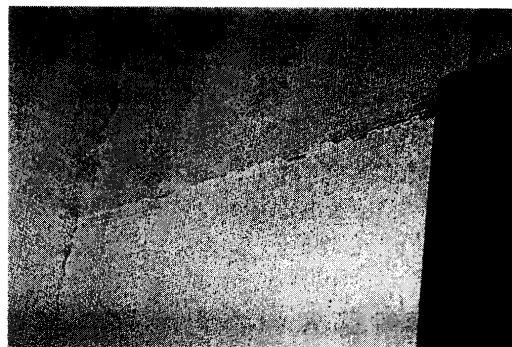
写真-22 下地材の移動によるクロス仕上げ材の損傷

写真-22は性能保証住宅のなかで損傷の大きいと感じられる住宅の仕上げ材の亀裂である。これは、下地材のボード上に貼ったクロス仕上げ材が、下地材の移動、ずれによって亀裂が入ったものである。

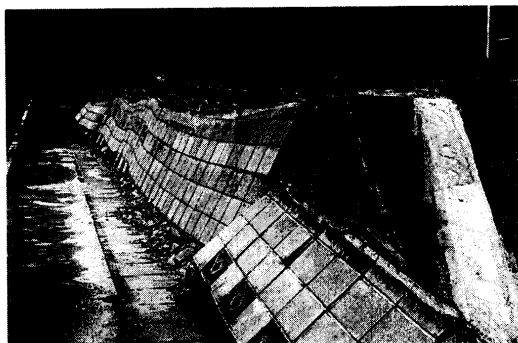
写真-23のように完全に転倒し、学童・幼児の遊ぶ時間帯に地震の発生がなかったことを幸いに思うばかりである。このように完全に倒壊したブロック塀、本来倒壊してもおかしくないブロック塀が樹木を支えによって辛うじて立っている例など、ブロック塀の転倒は多く見られた。

1. 鉄筋が入っていないブロック塀は転倒する可能性が大いにあり、極めて危険である。
2. 鉄筋は入っていても、基礎の根入れのないことによって基礎ごと倒壊したもの。
3. 鉄筋は入っていても申し訳程度に入っていてその機能を果たさないもの。ブロック塀における鉄筋の抵抗機構が理解されていない。

写真-23 鉄筋があるも形式的配置のブロック塀

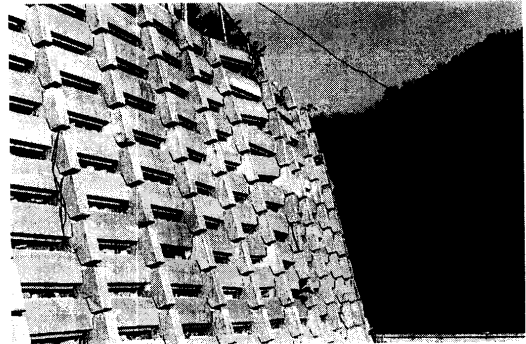
写真-24 特殊擁壁の崩壊とはらみ出し

写真-24は擁壁の崩壊の規模の大きいもので、構法上特殊なものであるので掲載する。この擁壁は、写真-25の詳細に示すように、プレキャストコンクリート製品によって、内側に裏込め石を配して組み合わせるものである。この擁壁は表面部材もまた組み合わせ式になっており、掛かり代が少なく、地震による変動によって脱落した。途中の表面材が脱落するとそれより上部の表面材も脱落し、辛うじて安定していたが、5月13日の地震で崩壊した。この擁壁は本来は低い自然崖であったが、下の道路との接続の関係から道路を切り下げ、擁壁を高く設けたと聞く。

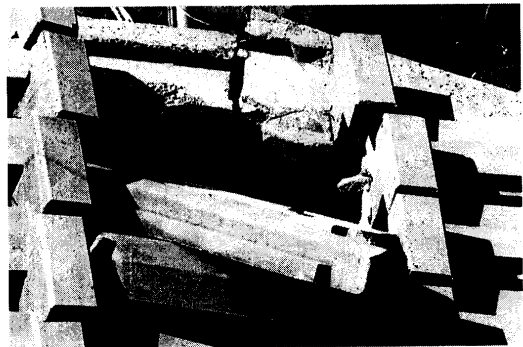
写真-25 特殊擁壁の崩壊部の詳細

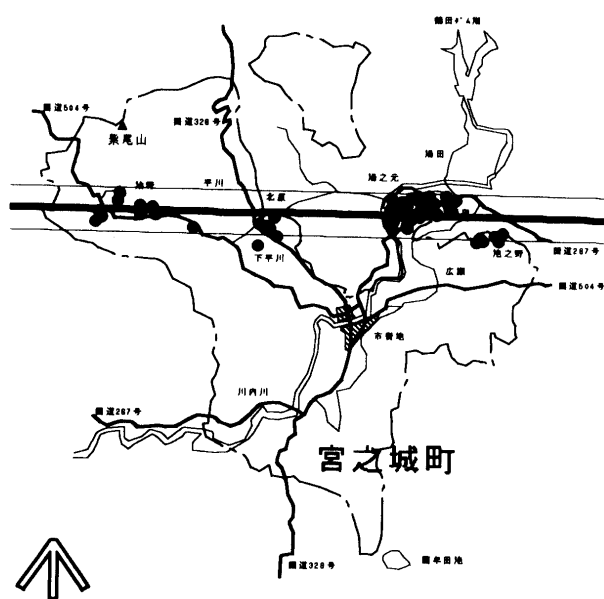
図-3 住宅損傷の大きい箇所

図-3は1市2町が調査した住宅被害箇所において損傷の大きい箇所、具体的には総合評価がAランクおよび個別評価のAランクが2個以上存在する住宅について、調査表の住所から住宅地図上で確認し、これを地図上にプロットしたものである。およそ、紫尾山南山麓から宮

之城温泉街と鶴田市街地を結ぶ、幅がおよそ2kmの直線帯に分布していることが判る。これは、大分大学千田先生より「墓石の回転方向から推定される断層位置」として鹿児島県北西部地震調査委員会にて公表された結果とほぼ一致しているもので、地震による振動の強さと関連して興味がある。
