降下軽石と火山灰土でおおわれた堆積岩地域の山地崩壊

On the Landslides in the Sedimentary Rock Region Covered with Pumice-fall and Volcanic-ash

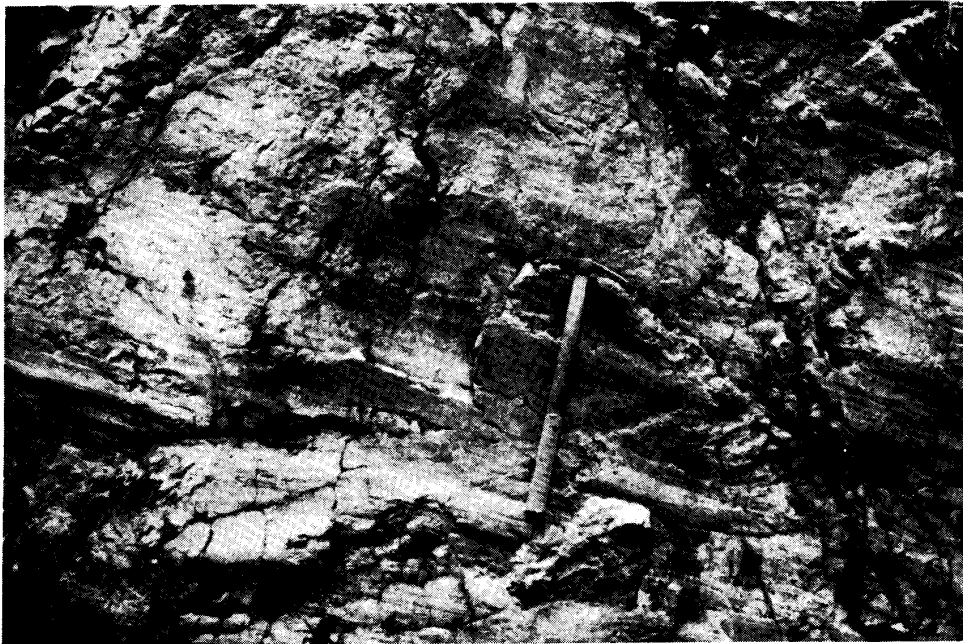
写真-1 横ずれ断層面の状況

地質は、時代未詳中生代の四万十層、新生代の花こう岩および溶結凝灰岩が分布する²⁾。四万十層は砂岩、頁岩、千枚岩およびチャートの互層からなる。それらの分布割合は四万十層が大部分の面積を占め、花こう岩は南東部に、溶結凝灰岩は北部および南部において小面積で分布する程度である。さらに、火山灰土、降下軽石がほぼ全体の面積をおおう形で堆積している。その堆積の厚さは数十cmから数mにおよぶ。四万十層の構造は、橋本³⁾によると、一般走向N20~30°Eで、地層は中庸から高角度で北西に傾斜する。断層の存在も報告されている。筆者等の地質観察によっても、同様の構造、断層の存在が確かめられた。図-1に断層の位置を、写真-1に断層面の状況を示す。観察した断層の形態は横ずれ断層である。

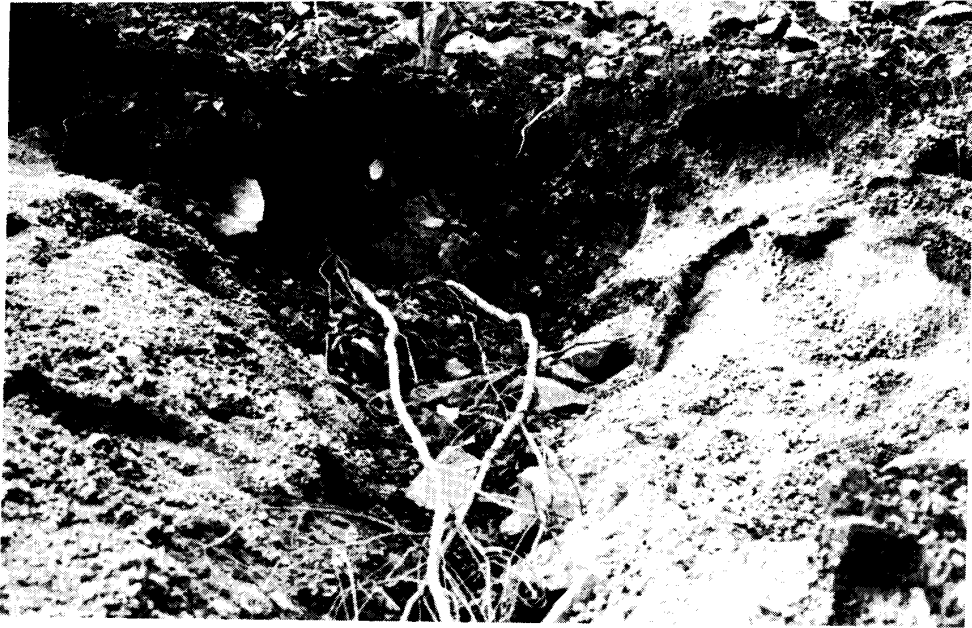
写真一3 湧出水の跡（崩壊地 No. 6）

斜面崩壊の原因を、雨水の地表および地中における動態の違いから自重増加、湧出水、がけ脚水位増加に分けると、調査個数83個の原因別内訳は、それぞれ39個（47.0%）、31個（37.3%）、13個（15.7%）となる。湧出水による崩壊の原因は、現地においても、写真—3に示すように崩壊後の湧出水の跡から観察された。

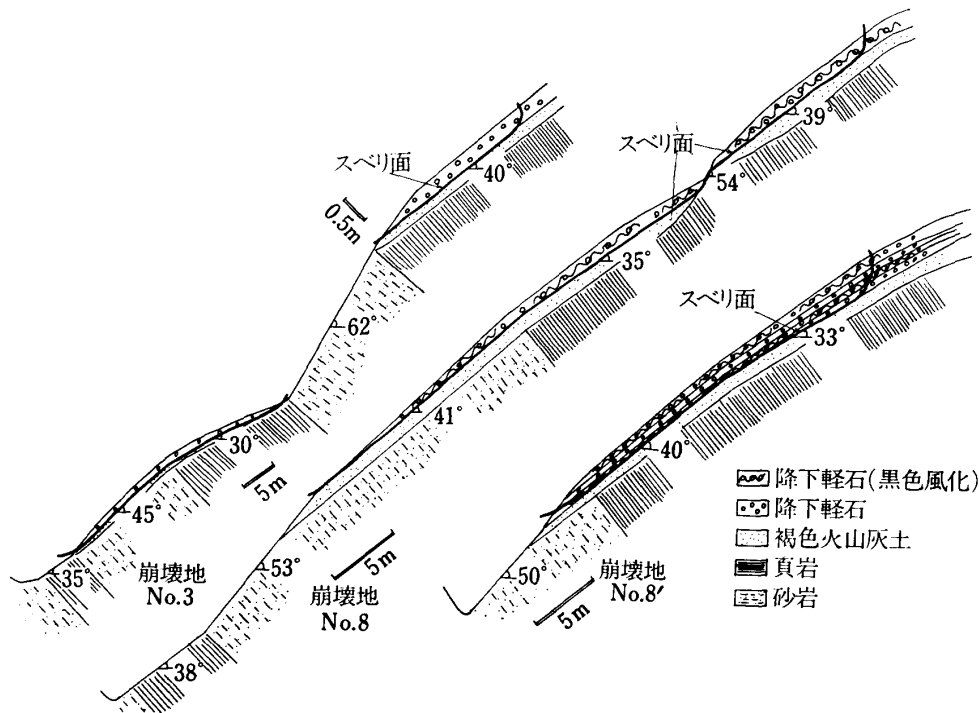
図-17 崩壊地の微地形、微地質

図一17から図一21は、地質および地質構造の違った代表的崩壊地の断面形状を実測したものである。砂岩と頁岩の互層からなる堆積岩では、硬岩の砂岩と軟岩の頁岩が選択的侵食を受け、斜面は凹凸の複雑な地形を形づくっている。この微地形の変化の程度は、地質構造によって影響を受ける。

図一17の受け盤構造は、図一18の流れ盤構造より、地形変化の度合は大きい。図一19に示すように横ずれ断層が観察された崩壊地では、斜面は急激に変化する。横ずれ断層が観察された斜面には多くの崩壊の発生が認められている。

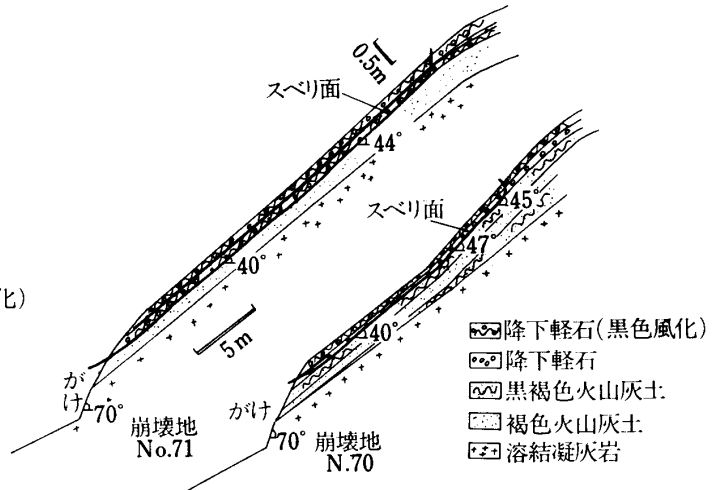
図一20 崩壊地の微地形，微地質

溶結凝灰岩の斜面では、がけの形成が見られ、これが微地形の変化に影響を与えている。図一20は、溶結凝灰岩における断面実測図を示す。また堆積岩と溶結凝灰岩の地表での境界においても地形は変化する。図一21は、このような場合の代表的崩壊地の断面形状を示したものである。斜面の傾斜度は、微地形の変化に応じて、同一崩壊地でも違った値をもつので、平均値をとり、その度数別頻度分布を示すと図一22のようになる。40～50度の傾斜度の斜面が80%をしめる。火山灰土，降下軽石の堆積形

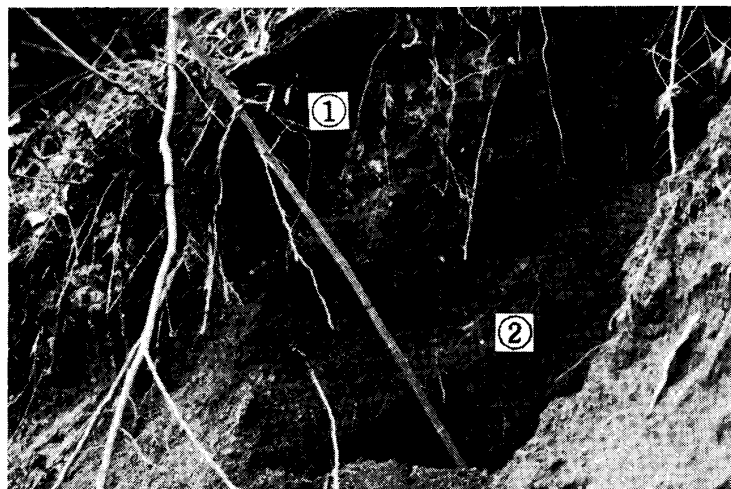
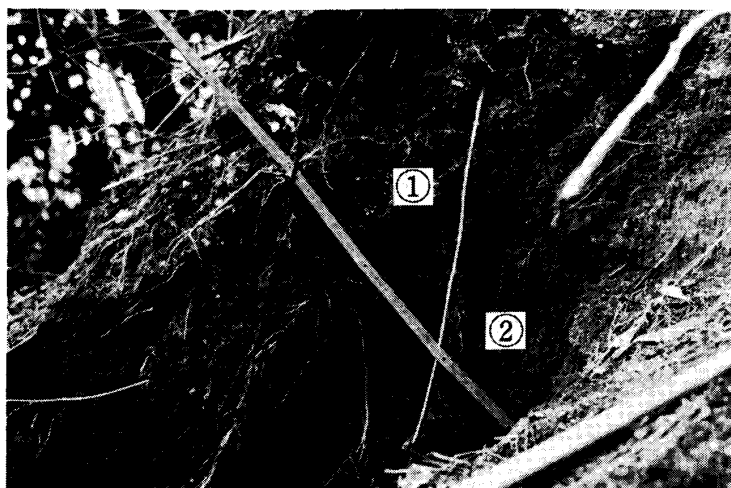
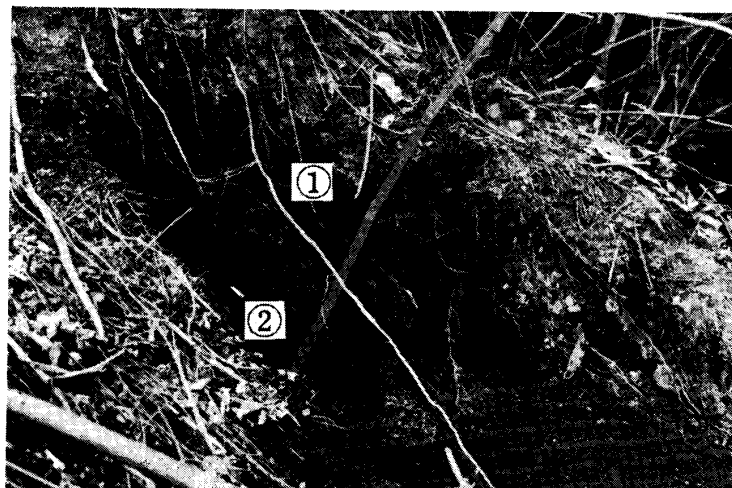
写真—4 土層断面図 (崩壊地 No. 8') (①降下軽石, ②火山灰土)

代表的崩壊地 (No.8') における土層断面を写真-4 に示す。降下軽石は、崩壊地によっては、時をかえて、2層以上の堆積を示す所もあった。急傾斜地では降下軽石堆積前の侵食によって、火山灰土が存在しない所もある。また、尾根などの緩斜面では降下軽石層の下に、褐色の降下軽石が堆積している所も見られた。表層土の土質工学的性質は、現地で測定した硬度 (指標硬度) と室内実験による物理的指数からなる。
