8・6 豪雨災害と鹿児島市の地質

著者	大木 公彦
雑誌名	「1993年鹿児島豪雨災害の総合的調査研究」報告書
巻	1
ページ	61-73
URL	http://hdl.handle.net/10232/00012958

理学部 大木公彦

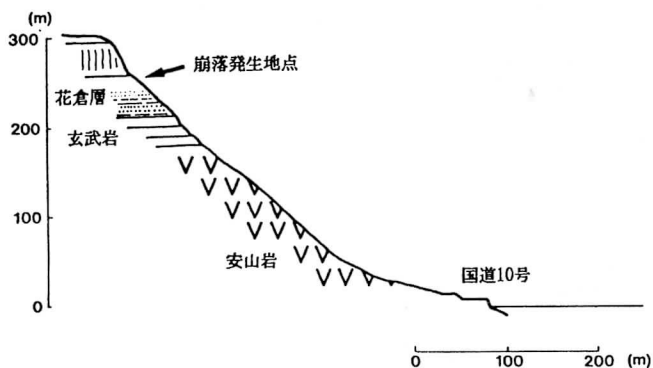
図6. 竜ヶ水駅北側の沢の推定地質断面図

竜ヶ水駅に停車中のJRを襲った土石流も花倉層の最上部付近から始まっており，侵食面を覆っていた崖錐堆積物が花倉層，平松玄武岩Ⅰ・Ⅱ，白浜玄武岩，竜ヶ水安山岩（大木・早坂，1970）のブロックを巻き込み流れ下ったことが分かる（図6）。

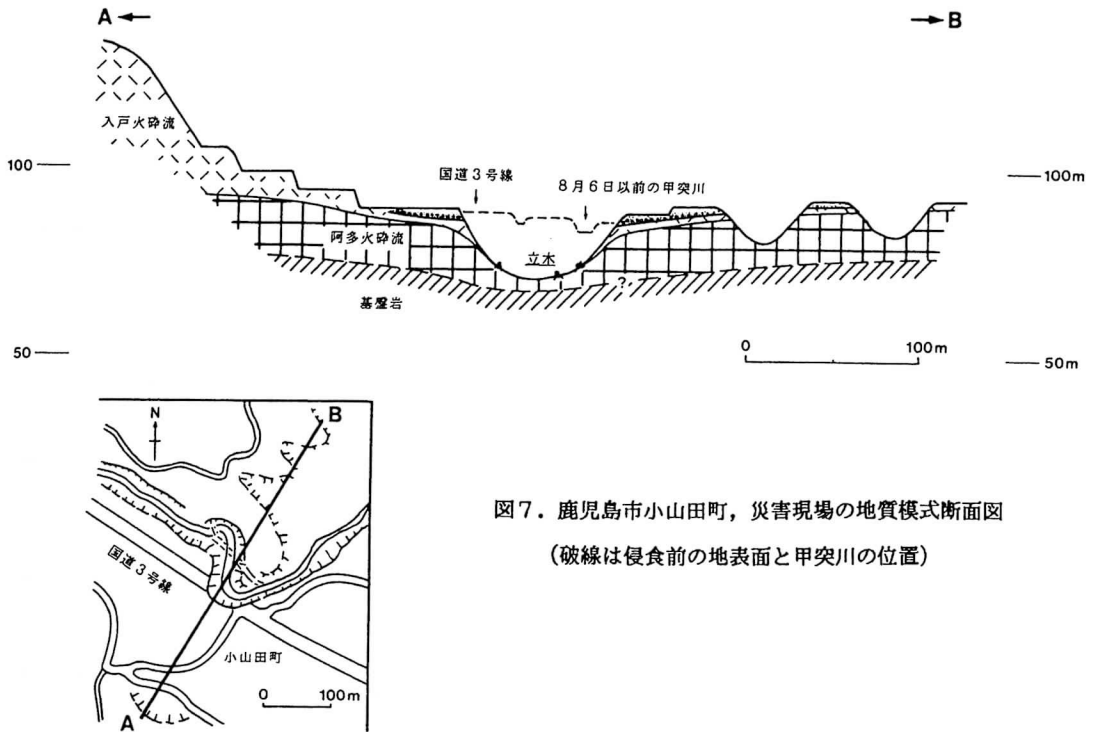
図7. 鹿児島市小山田町，災害現場の地質模式断面図
(破線は侵食前の地表面と甲突川的位置)

この現場の位置図と地質模式断面図で、破線は侵食前の地表面と甲突川的位置を示している。この図から約9万年前にこの地域に堆積した阿多（蒲生）火砕流の溶結凝灰岩に刻まれた谷の位置と、約2万4千年前に噴出した妻屋・入戸火砕流堆積物の堆積後に刻まれた谷（旧甲突川の氾濫堆積物と現在の甲突川）の位置がほぼ一致することが分かる。今回の洪水が、非溶結で流水の侵食に弱い妻屋・入戸火砕流堆積物（シラス）を削り込み、そのほぼ直下に埋もれていた谷を出現させたことになる。ちなみに、立木は大きいもので直径1mを越し、その種類は鹿児島大学農学部の藤田晋輔教授によって調査中で、現時点ではクリの可能性が高い。

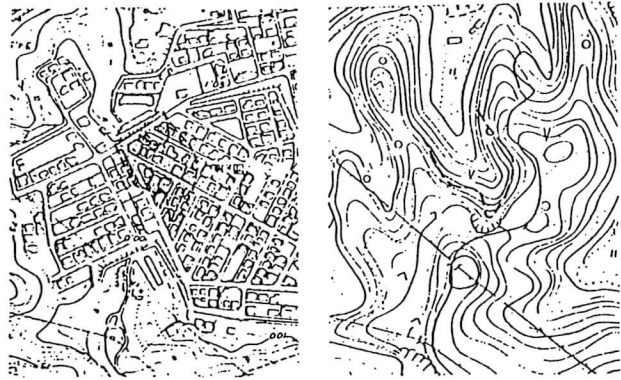
図9. 団地を造るまえの谷地形と団地完成後に生じた亀裂との関係

いままで述べてきた豪雨災害と地質の関係は、シラスの山を削り谷を埋めて平坦な地形を造る工法（図8）を採用した、1960年代の終りから始まった鹿児島市の宅地造成の在り方に警鐘を鳴らしている。大木（1988）は、谷を埋めた“盛土”の部分の不等沈下によって、“地山”との境界に位置する宅地の擁壁や家屋に亀裂や段差が生じ、その亀裂を追跡すると馬蹄形をした元の谷の形が復元されることを報告した（図9）。さらに、1975年ころから調べている団地の亀裂は現在も開きつ

つあり、原因が“盛土”部分の圧密・沈下のみではないことを指摘した。その主な原因として、鹿児島市内の大型団地の広がるほとんどの地域では、シラスの下位に不透水層（泥や砂から成る海成層；溶結凝灰岩など）が広く分布しており、団地の地表面や亀裂から流入する水が不透水層の上面に集つ

てパイピングを起こすことによって、“盛土”部分の最下部の土砂が流出し沈下が続いている可能性を挙げている。“地山”でさえパイピングが起きていることを考えると、人工的に崩したシラスが流水によって簡単に空洞化することは当然と考えられる。今回の集中豪雨の後でも、団地の道路が凸凹になったり亀裂がひどくなった場所が多く見受けられる。

幸いに鹿児島は地震の少ない地域である。しかし、活火山桜島をかかえ、大正三年の大噴火の時には桜島本島よりも鹿児島市内で地震による死傷者がでていた。1978年に起こった宮城県沖地震で鹿児島市と同じ工法を採用した団地が崩壊し、造成まえの谷地形に戻った例（東北大学理学部地質学古生物学教室、1979）や、1987年に起こった千葉東方沖地震で内陸造成地で液状化現象が発生（環境庁国立公害研究所発表）したことを考慮すると、鹿児島市の団地に見られる亀裂やパイピングに対して早急に対策を講じる必要があるように思える。今回の洪水が良い例であるが、災害は忘れた頃にやってくるもので、地震や火山災害が起こっても被害を最小限にする努力は忘れてはならないと思う。都市開発は地質や地下水系を正しく把握したうえで進めるべきで、無理な団地造成よりも、周辺の過疎地を視野に入れた広域的な都市開発を考える必要がある。

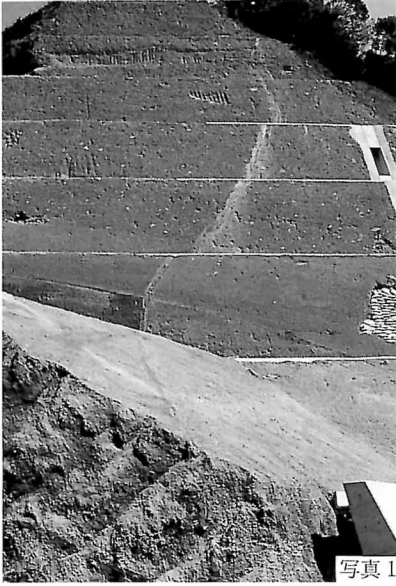
最近の構造運動を反映して妻屋・入戸火砕流堆積物には、北西-南東(甲突川の方向)と北東-南西(高速道路の走る長井田川の方向)の断層やクラスティックダイクが卓越しており、甲突川と長井田川に沿う断層の周辺地域、とくに断層の交わる伊敷付近には断層やクラスティックダイク(図版1, 写真1)が顕著である。この2方向の断層やクラスティックダイクは下位の地層にも多く見られ、妻屋・入戸火砕流堆積物が堆積する前の地形には、おもにこれらの断層に起因する谷地形の発達が認められる。大木・早坂(1973)は、火砕流が堆積する前の地表面(旧地形)に谷が刻まれている場合、

- 写真1. 妻屋・入戸火砕流に見られるクラスティックダイク（下位の城山層の礫がダイクとして入っている；ダイクの方向は甲突川と平行）
- 写真2. 三船－花倉間に発生した崩壊（崖の下半分に見られる）
- 写真3. 竜ヶ水の崩壊（下位より竜ヶ水安山岩，白浜・平松玄武岩，花倉層，花倉層侵食面を覆う崖錐堆積物）
- 写真4. 竜ヶ水の崩壊（写真3の左側の崩壊部）
- 写真5. 竜ヶ水の礫火砕流最下部の軽石層に見られるパイピング
- 写真6. 礫公園内の谷に見られる断層（礫火砕流，砂層，吉野火砕流が重なり，砂層上部の古土壌が断層によって3m左側へ落ちている）

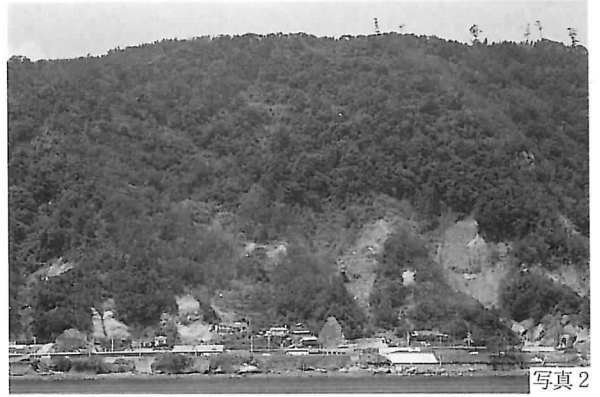
8月6日の集中豪雨の際に竜ヶ水から磯へ至る10号線沿いの地域では、ほとんどの谷で土石流や斜面崩壊が発生した。そのほとんどが磯火砕流と花倉層最上部のあたりから起こっている（図版1，写真2～4；横田ほか，1994）。海成層である花倉層はおもに凝灰質砂，泥，凝灰角礫岩から構成され、地形的に緩い斜面（棚）を形作っている（図5；大木，1969）。一般に、この緩斜面は上位の溶結凝灰岩（吉野火砕流）などの崩落堆積物（崖錐）に覆われており，8月6日の集中豪雨によって大量の水を含んだこの崖錐堆積物が土石流となって，谷部に堆積していた崩落堆積物を巻き込み流れ下ったと考えられる。竜ヶ水地域は，過去20数年間，学生野外実習で訪れており，谷に転がっていた1m前後の巨礫は災害後の野外実習の時には跡形もなく消え，岩盤が露出する急な谷に変っていたことから裏付けられる。

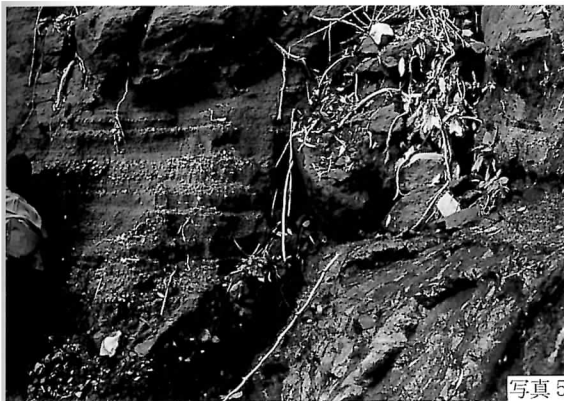
層 (花倉層) の上位に位置する礫火砕流下部の軽石層からは地下水がしみだしており、パイピングは以前から起こっていた可能性が高い。このパイピングは小断層に起因しており、その近くにも数本の小断層が認められ水が染み出している (図版1, 写真5)。すでに述べたように、崩壊部の状況から礫凝灰質砂部層自身の崩壊した量よりも崩落した崖錐堆積物の量のほうがはるかに多い。しかし、土

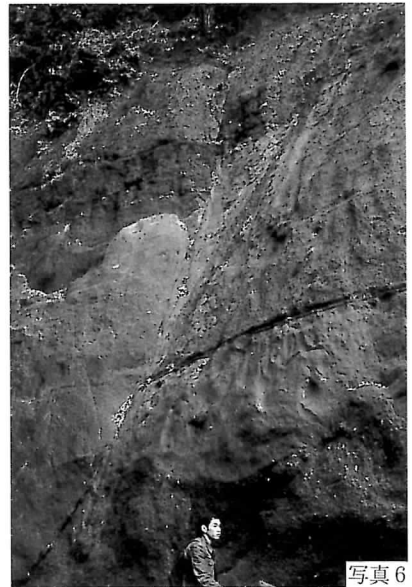
石流発生原因の一部には、太田ほか(1993)の指摘した湧水の増加も無視できない。おそらく、梅雨以降の長雨による地下水の増加に伴い、湧水が増えて崖錐堆積物は水を充分に含んでいたと考えられ、8月6日の集中豪雨の際に大量の雨水と湧水によって一挙に崩落したと考えられる。すでに述べたように、崩壊の見られる谷の奥部には、パイピングのほかに節理、断層などが多く認められた(図版1, 写真6; 図版2, 写真1~2)。このことは、吉野町大崎から磯へ至る10号線沿いに発達する谷の多くが、吉野台地隆起に伴う構造運動を反映している可能性を示唆している。

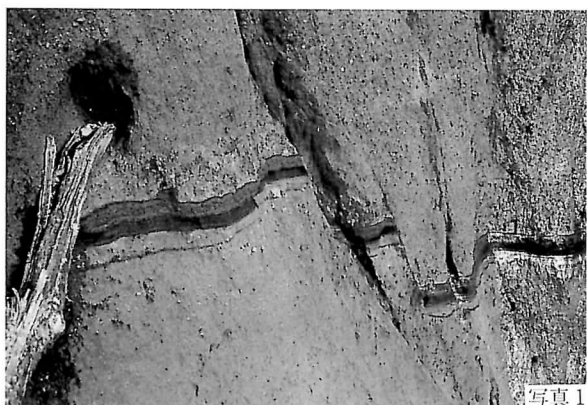
- 写真1. 礫公園内の谷の礫火砕流中に見られる小断層
- 写真2. 礫公園内の谷の礫火砕流中に見られる複数の断層
- 写真3. 五ヶ別府町で集中豪雨後に大きく口を開けた空洞
- 写真4. 五ヶ別府町で集中豪雨後に大きくなった空洞（奥は10m以上続いている）
- 写真5. 五ヶ別府町で集中豪雨後に大きく口を開けた空洞
- 写真6. 五ヶ別府町で集中豪雨後にでき始めた空洞

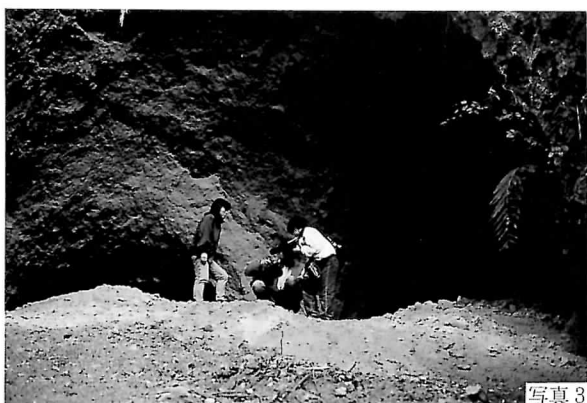
今回の集中豪雨で崩落したシラスの崖の大半は、調査した限りでは斜面上部の表層崩れ、崖の足元の洗掘によるものが多い。しかし、竜ヶ水で見られたパイピングによるトンネルは、市内伊敷の長井田川流域や五ヶ別府町で出現した。一部は、8月6日の集中豪雨まえから存在していたが、それらのトンネルも今回の豪雨で大きく崩れたことが地元の方の証言で明らかになった。最も大きな空洞は入口の大きさが3m、中は10畳ほどの広さがある(図版2, 写真3~6)。大きな空洞の多くは天井からの崩落土でトンネルの先が埋もれているが、なかには10m以上延びていることが確認できるものもある。しかし、トンネルの直径が50cm前後と狭く危険であるために調査ができず、それから先の状態は分からない。1976年6月の集中豪雨では、玉里から上ノ原団地に延びる谷の頭が地山でありながら崩壊し、団地の道路が欠損した。この崩壊も直径30cm程のトンネルから吹出した水による谷頭の足元の洗掘がそのおもな原因である(図版3, 写真1)。すでに谷が存在するという事は、以前からパイピングによる谷頭の崩壊を伴いながら後退して谷が発達したことを意味しており、山が木々に覆われていた頃と比較すると、団地の造成などによってトンネルの入口が地表に露出していることも考えられ、この谷の崩壊頻度は加速される可能性が高い。このようなパイピングの生ずる地層の多くには、断層あるいは下位に不透水層が存在し、すでに述べたように、その不透水層の上面に旧谷地形がしばしば認められ、その谷部に地下水が集っている場合が多い。

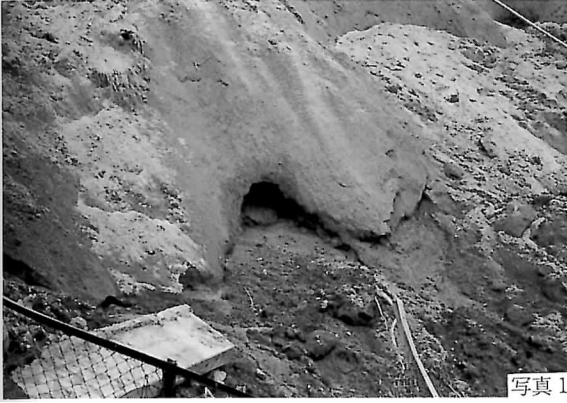
- 写真1. 1976年6月の集中豪雨で崩壊した，玉里から上ノ原団地に延びる谷頭の空洞（パイピング）
- 写真2. 小山田町に，8月6日の洪水によって出現した2万4千年前の谷地形
- 写真3. 小山田町に，8月6日の洪水によって出現した2万4千年前の谷地形と立木（黒く見える壁が旧谷地形面で阿多火砕流が露出している；その面を覆って入戸火砕流堆積いわゆるシラスが覆っている）

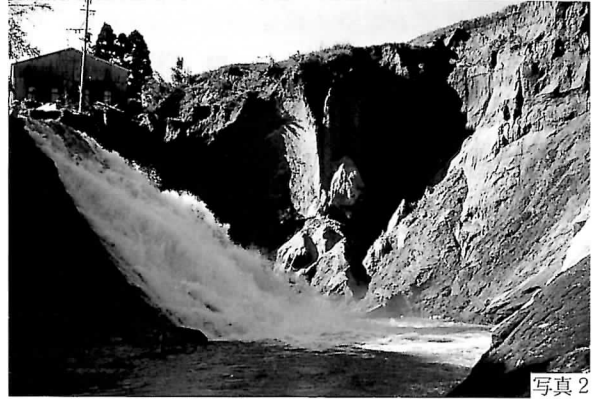
8月6日の集中豪雨は、鹿児島市小山田町の国道3号線と甲突川兩岸を深く削り、2万4千年前の谷とその当時谷に生えていた多くの立木を出現させた(図版3, 写真2, 3; 大木, 1993)。図7は
