シラス崩災の一型式-1976年6月梅雨前線豪雨による 鹿児島市紫原台地周縁部の崖崩れについて-

著者	岩松 暉
雑誌名	鹿児島大学理学部紀要. 地学・生物学
巻	9
ページ	87-100
別言語のタイトル	A Type of the So-called “ Shirasu Disasters ” -Slope Failures at the Margin of the Murasakibaru Plateau, Kagoshima City, Owing to the Heavy Rain of a Baiu Front in June, 1976-
URL	http://hdl.handle.net/10232/00001703

岩松 暉**

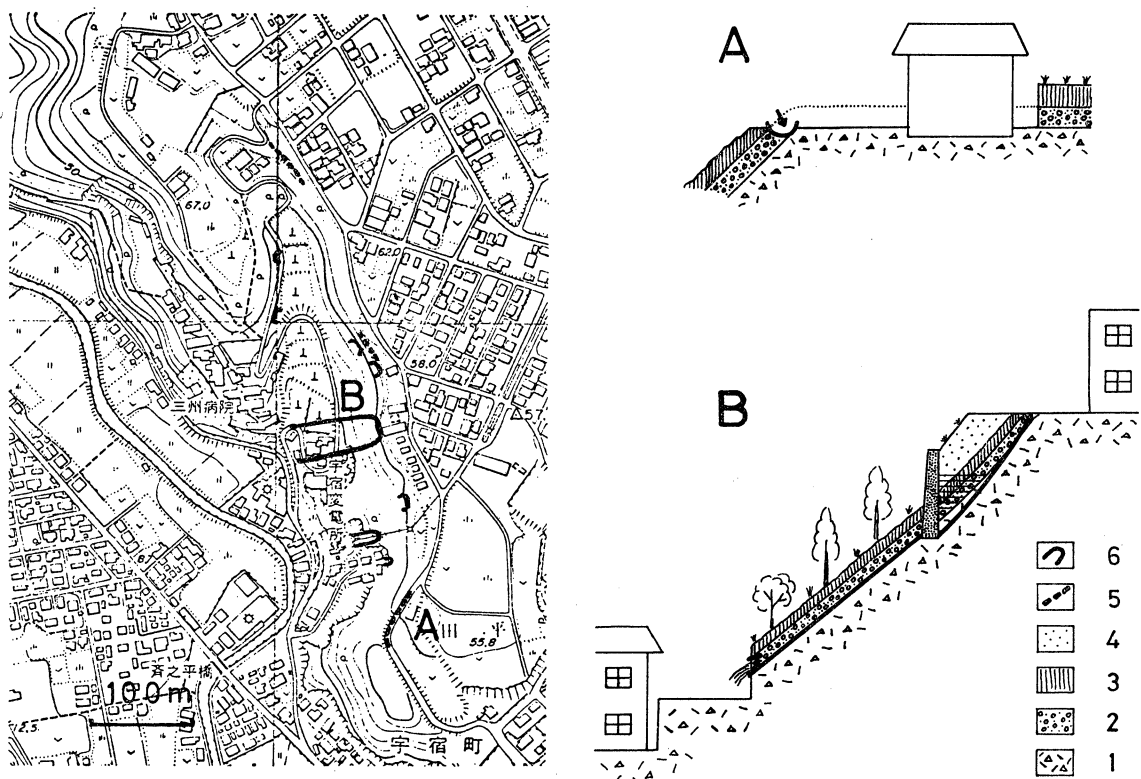
第4図 宇宿町崩壊地分布図および同概念図

崖崩れ現場は紫原台地の南端に位置し、脇田川の支谷にある(第4図B地点)。6月25日午前6時頃、高さ約30m幅約50mにわたって崩れ落ち、崖下の民家5棟を押しつぶして9人の死者を出した(図版6-2)。新聞報道によれば、“午前0時30分頃から崩れ始めの兆候があった。同時刻、ものすごい勢いで濁流が崖を流れ落ち、何本かの樹木が押し倒されてバリバリと落ちた。また、午前5時頃、同様な2度目の兆候があった。それから約1時間後、ドーンという一大音響と共に一気に崩壊した。このとき、まず山腹のコンクリート擁壁が倒壊し、それと同時に斜面全体が崩落した”とのことである。

被災以前は、この付近は真西に面した傾斜 30° ほどの斜面で、広葉樹を主とする雑木林であった。上から約3分の1のところに高さ約2mのコンクリート擁壁があり、その内側はシラスで盛土されていた(第4図B)。この斜面の真下をアスファルト道路が横切っており、現在はこれより上が滑落崖、下は崩土の堆積の場になっている。滑落崖の下半部には新鮮なシラスが露出しているが、側壁には降下軽石層と表土の露頭がみられる(図版6-3)。降下軽石層は走向N-Sで西へ 25° 傾斜しており、ここの斜面とまったく平行である。崖崩れは、この軽石層

から上の部分がすべった表層すべりであって、シラス自体は崩壊していない。その際、軽石層最下部の粘土化のいちじるしい部分がすべり面の役割をはたしたと思われる。富田(談話)によれば、この部分の粘土鉱物はほとんどすべて10 Å ハロイサイト(加水ハロイサイト)でモンモリロナイトは含まれていないという。これより上の層には粘土鉱物は含まれていない。

さらに、崩壊現場の上の台地上には、崖縁に沿って亀裂が100 mあまりにわたって観察される(第4図A地点)。災害当時、幅数10 cm 深さ数10 cmの陥没が起こったという(図版6-5)。このすぐ東側、台地よりの家の裏や畑の縁には、降下軽石層がほとんど水平に露出している(第4図)。この軽石層はルーズで建築基礎としては不適であり、しかも、容易に剝土できるので、これをはいでシラスを露出させ、道路面・宅地面としたものらしい。したがって、崖縁の亀裂は、降下軽石層が台地上から谷斜面へ向って傾斜しはじめる、そのちょうど傾斜変換点を人工的に露出させた露頭に相当する(第4図A)。同様の崖縁に平行な亀裂は、この谷に沿って数ヶ所で観察され(第4図)、なかには若干崩れているものもある。

以上記載した事実を総合すると、ここの崖崩れ発生のメカニズムは次のようにまとめることができる。この谷には、現在の地形とはほぼ平行に層厚約1.5 mの降下軽石層が斜面を広くおおっている。この軽石層はただでさえ粗しうで透水層として最適であるのに、台地上の崖縁で人工的に露頭を作ったため、ここから雨水の多量の浸透を許す結果となった。さらに、山腹に擁壁をこしらえる際に、この軽石層を切り取ってシラスに基礎を置いたため、浸透した多量の水はこの擁壁でせき止められる結果になり(ちなみに、このコンクリート擁壁には水抜きの穴が作られていない)、その重みで擁壁が倒壊した。また、この上に軟弱な盛土を行ったのもそれをさらに促進した。一方、降下軽石層の直下にはシラスの古土壌があり、これが不透水層の役割をはたしているため、浸透した多量の水はすべて軽石層中を流れることとなり、この層の含水比を高め、せん断抵抗をいちじるしく低下させた。また、同様にして地質時代を通じて常に水で洗われていたため、軽石層最下部は粘土化が促進されていた。しかも、この粘土層は斜面と平行に存在するから、これがすべり面としての役割をはたしたことは想像に難くない。さらにまた、崖下にも道路や宅地を造成して、この降下軽石層をやはり露出させたため、パイピング現象を誘発してしまった。このため、下方の支えがなくなり、足元をすくわれる結果になった。以上述べたようなことが相乗して、今回の崖崩れを発生させたのである。

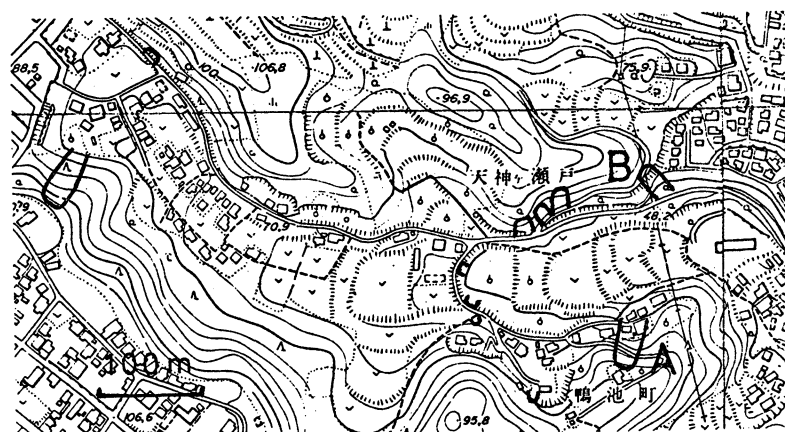
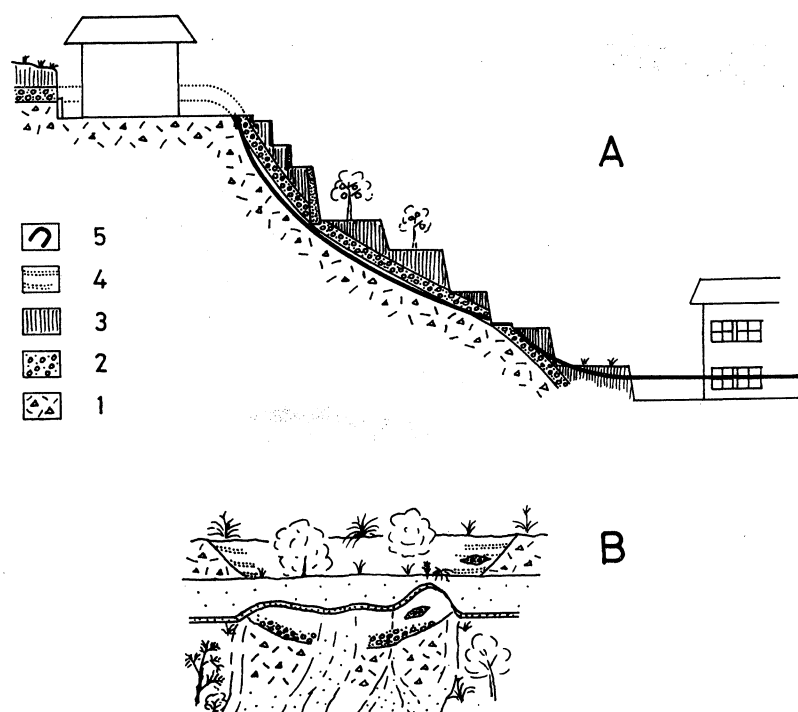
第5図 唐湊崩壊地分布図および同概念図

崖崩れ現場は、宇宿町のちょうど反対側、紫原台地の北端に位置している(第5図A地点)。6月25日午前7時頃、高さ約20 m 幅約20 mにわたって崖崩れが起き、崖下の民家1棟と学生アパート1棟を直撃し、1階にいた4人が死亡した(図版7-1)。なお、崖上の住人が午前5時すぎに、山肌にくいつもの亀裂が入っているのを発見し、崖下の人々に避難をすすめたという。その後、一時雨がやみホッとしていたところ、午前7時すぎ、崖の先端からドッとくずれたとのことである。

この地点は、唐湊の谷に面したへこみ程度のごく小さな谷地形をなしている。被災以前には、数段の段々畑があって、キンカンなどの果樹園になっていた(第5図A)。上から約3分の1のところが一番広い畑で、そこに高さ2 mのコンクリート擁壁があった。下から約3分

の1のところには道路が横切っており, 現在は, それから上が滑落崖, 下方が崩土の堆積の場となっている。宇宿町の場合とまったく同様に, 降下軽石層が斜面とはほぼ平行に存在しており, この軽石層から上の部分が表層すべりを起こしたものである。降下軽石層は層厚約 50 cm で, 崖の最上端, コンクリート擁壁のあった段, および道路の切割に露出している。道路ぎわにはパイピングによる穴が観察され, また, コンクリート擁壁のあった畑の縁には小規模な崩壊がみられる。

この地点の崖崩れも, 宇宿町とまったく同様のメカニズムで起きたものと推定される。すなわち, 降下軽石層が斜面にへばりつくような形で存在しており, これを人工的に切りくずして

3カ所で露出させてしまった。しかも段々畑にしたため、雨水の浸透が容易になった。その上、へこみ程度とはいえ谷地形のため、台地上の畑に降った雨水がここに集中した。これらの水がすべて軽石層を透水層として流れ、道路わきの露頭からパイピング現象を起こしたものとされる。これによって足元をすくわれた形で、軽石層をすべり面として全面表層すべりへと発展したものであろう。

現場は農道（砂利道）の中程から幅約10m、高さ約10mにわたって崩壊している。ここでは、第5図Bのスケッチに示されているように、幅16mほどの小さな旧谷地形が存在し、その中をほぼ水平に成層したいわゆる“二次シラス”が埋めている。降下軽石はその凹部にのみ残っており（層厚約40cm）、ときに二次シラス中にレンズ状にとりこまれている。崩壊はこの旧谷地形の凹部に発生している（図版7-2）。すなわち、台地上に降った雨は、この旧谷地形に沿って集中し、しかもその凹部に軽石層があったため、パイピング現象を起こして崩壊したものと考えられる。

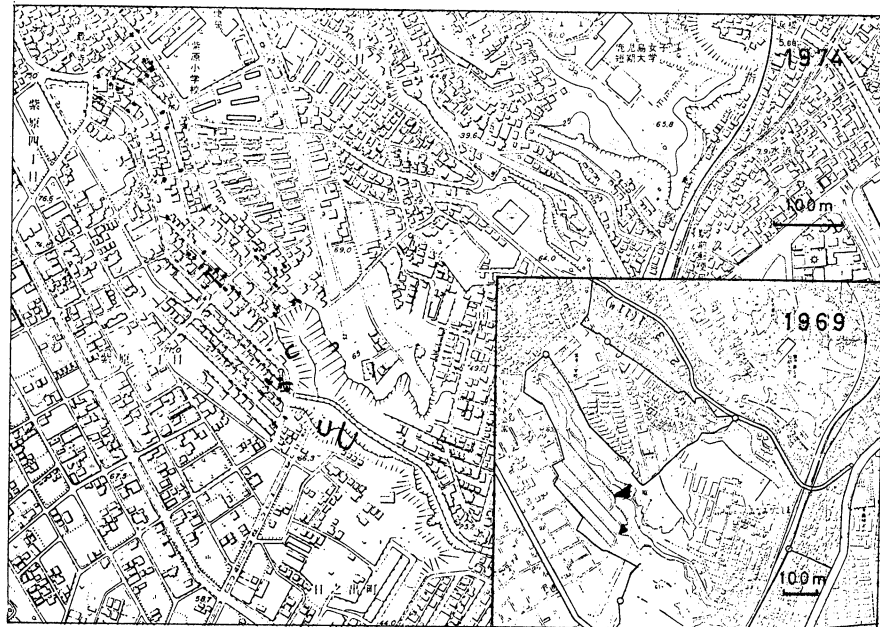
第6図 彦四郎谷崩壊地分布図および上流埋立地の亀裂分布図
1969年の地形図で黒三角印はダムの位置を示し、1974年の地形図で矢印は傾動の方向を示す。

彦四郎谷は紫原台地のほぼ中央部を刻んだ深い谷で、兩岸とも高さ20mほどの切り立ったシラスの崖で出来ている（図版7-3）。降下軽石層は崖の最上端にほぼ水平に堆積しており、わずかに谷側に傾斜しているのが右岸の一部にみられるだけである。この谷全体としては、崖崩れはそれほど多く発生していないが（第6図）、崩壊の起きたところは降下軽石層が若干でも傾斜している部分か、その上に盛土など人工の手を加えたところである（図版7-4）。しかし、いずれもごく小規模なもので、軽石層から上の部分が法肩崩壊を起したものにすぎない。したがって、その上に盛土があるところ以外は、崩れた土量もごく少なく、被害はほとんどない。一方、降下軽石層が水平で、かつ、盛土など人工が加わっていないところでは、崩壊はほとんど発生していない（図版7-3）。このように、降下軽石層がほぼ水平なところは、後述するように、軽石降下時にはまだ台地だったところで、降下軽石層堆積後、新しく刻まれた谷であると考えられる。このような新しいガリは、たとえ垂直に近く切り立ったシラスの崖がむき出しになっていても、比較的安定で大規模な崩壊は発生しにくいものと思われる。

るいはアスファルト道路に亀裂が多くみられる（図版 7-6）。これらの亀裂には、旧谷地形の方向に平行なものと直交するものとがある。また、旧谷の中心に向ってたわみさがっているところもあり、中にはその上にコンクリートをかさ上げして水平にし、ブロックを積みなおしているところもある（図版 7-6）。これら亀裂の観察された地点を地形図上にプロットすると、旧谷地形の縁辺部に集中していることがわかる（第6図）。つまり、切土と盛土の境界部分に亀裂が多く発生している。これは、埋め立てたシラスの圧密によって不等沈下したため、谷の中心に向ってたわみさがった結果であると考えられる。

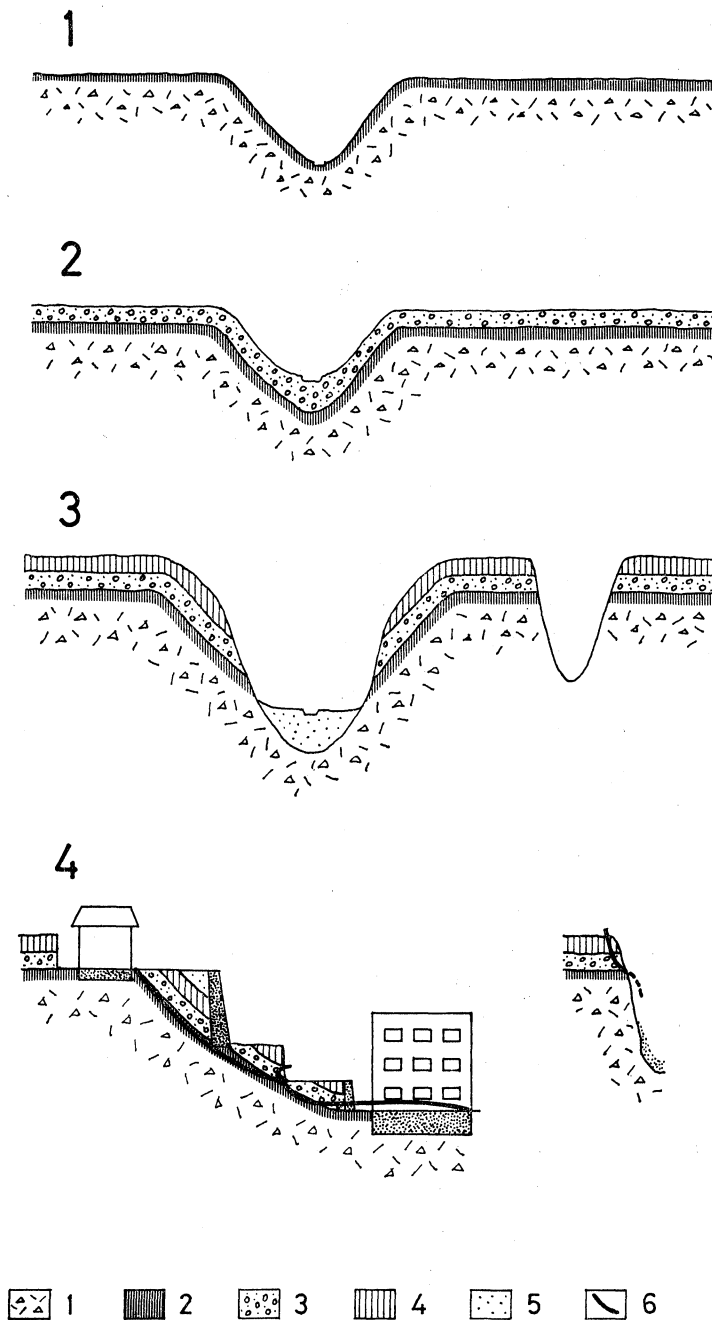
第7図 シラス台地の地形発達史模式図

この地域のシラスは、前述したように、地質学的には坂元軽石流あるいは入戸火砕流とよばれ、約 22,000 年前に始良カルデラから噴出し、この付近一帯を厚くおおった。こうしてシラス台地が形成された。その後、約 11,000 年前に降下軽石層が堆積するまでの間、シラス台地は地表で侵食にさらされ、谷が形成された（第7図-1）。また、この間に、地表には古土壌も生成されていた。シラスの堆積した2万年前は、主ウルム氷期の最盛期で、海水面がもっとも

ついで約11,000年前, 古桜島が大爆発を起こし, こうして出来た幼年地形の上に大量の軽石や火山灰をふらせ, 1m前後の降下軽石層が堆積した(第7図-2)。このとき, 谷斜面の傾斜は 30° 前後で, 堆積物の安息角よりもゆるかったため, 谷斜面にも降下軽石層が堆積した。

さらにその後も桜島は活動を続け, 黒色火山灰層がその上に堆積した。また, 地表には土壌も形成され現在に及んでいる(第7図-3)。一方, 河川侵食も進み, 以前の谷はさらに下刻され拡幅された。本流では氾濫原も形成され, 沖積層が堆積した。したがって, こうした古い谷はゆるい斜面をもち, 川幅の広い開けた地形をしているのが特徴で, 大部分の斜面には降下軽石層がへばりついている。前述したように, この降下軽石層は粗しょうで透水層として最適であるうえに, その直下の古土壌は不透水層のため, 浸透した水は主としてこの軽石層を流れ, それによって粘土化が促進されていた。これが今日みられるような災害の大きな素因となった。

また, 旧河川の下刻と同時に, 新しくガリも発達した(第7図-3)。このようなガリはもとの台地を新しく刻んだものであるから, 降下軽石層は崖の最上部にほとんど水平に堆積している。また, 斜面に堆積したものと異なり, その厚さは一般に薄いのが普通である。なお, 現在みられるような切り立った深いガリが発達したのは, 約5,000年前の縄文海進以降のことと思われる。その頃から海水面の上昇はやみ, 逆に海退に転じたからである。もちろん, 後氷期の湿潤温暖な気候もあずかって力があつた。

こうして完成された自然の地形に対して, とくに戦後人工の手が加えられていった。台地の上は整地され, 大規模な団地が造成された。その過程で軽石層は剝土され, シラスがむき出しにされた。また, 山をけずって谷が埋め立てられた。さらに開発が進むと, ついには台地上の崖縁や古い河谷の緩斜面まで利用されるようになった。すなわち, 人工的に段を作って, 段々畑や宅地が造成された(第7図-4)。その際に, 問題の降下軽石層が崖の上や途中で切り取られ露出させられた。これによって, 雨水の浸透が容易になり, パイピング現象が誘発させられた。こうして, 大規模な崖崩れの素地が作られた。しかも, 山腹擁壁のような重量構築物をのせたところでは, 崩壊発生の危険が大きくなり, 一たん崖崩れが起きた場合には, その被害は壊滅的なものになった。その上, 盛土を行ったところは, より一層災害を加速する結果になった。

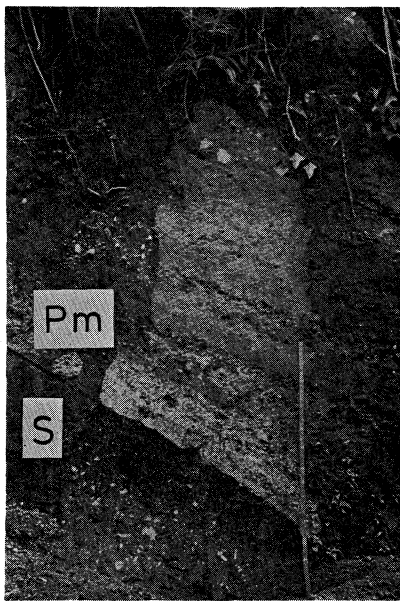
このシラス層を不整合におおって、降下軽石層が堆積している。層厚は $50\sim 200\text{ cm}$ で、一般に台地上で薄く谷斜面上で厚い。第3図に示してあるように、一般に $10\sim 20\text{ cm}$ の軽石層と $5\sim 20\text{ cm}$ のルーズな粗粒火山灰層の互層から成っている (図版 6-1・6-3)。軽石は直径 $0.5\sim 4\text{ cm}$ で、あまり円磨度はよくない。淘汰は比較的良好であるが、谷斜面では逆級化層理を示すこともある。軽石は風化がいちじるしく、褐鉄により茶褐色に汚染されていて、とくに細粒のものは指でかるくつぶれて、ややネバつくことが多い。最下部の $1\sim 2$ 層はとくに粘土化がいちじるしく、軽石もつぶれて乳白色粘土層になっていることもある。これらの特徴は、この降下軽石層が地下水のきわめて良好な透水層であったことを示している。粗粒火山灰層は、直径 $1\sim 2\text{ mm}$ の円磨度の悪い暗灰色ないし黒灰色の安山岩片からなっている。分級は非常によくサラサラで、まったく固結していない。本層の構造は、台地上ではほとんど水平であるが、谷斜面では斜面にほぼ平行で、 $20^{\circ}\sim 30^{\circ}$ の傾斜をもっている。以上述べた特徴から、本層は明らかに陸上降下堆積物であることがわかる。このような降下軽石層は、地元では俗に赤ボラないし単にボラ層とよばれ、しばしば災害の主役となっている。本層は、大木・早坂 (1970) の新期火山灰および軽石層の下半部に相当する。彼らによれば、その噴出源は桜島付近に求められるとのことである。

- 6-1) シラスの上に不整合にのる降下軽石層(宇宿町)。S: シラス(不整合直下の暗色の部分は古土壌), Pm: 降下軽石層。
- 6-2) 宇宿町崖崩れ現場(1976年6月26日撮影)。崖下は生き埋めになった人々の救出作業を行っているところ。
- 6-3) 宇宿町崖崩れ現場の降下軽石層。右下の明色の部分が粘土化した軽石層。
- 6-4) 降下軽石層のパイピング(宇宿町)。
- 6-5) 宇宿町台地上の亀裂。道路わきシートでおおってあるところが深さ数10cm 陥没した。

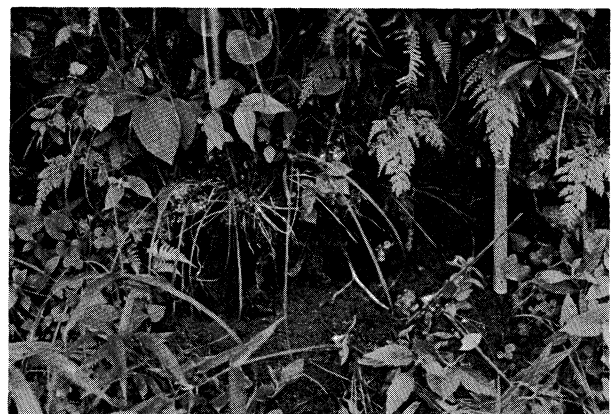
また、この降下軽石層は崖下の道路わきにも連続して露出しており、その中には直径10~20 cmの深い孔があいていることがある(図版6-4)。しかも、その孔が数mにわたっていくつも連なっているところもある。これは、粗粒でルーズな軽石層が恰好の導水路となってパイピング現象を起こしたことを示している。

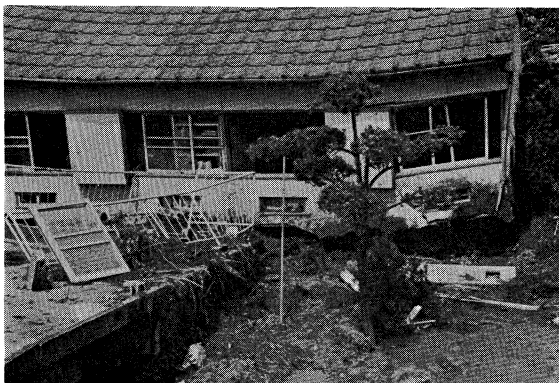
- 7-1) 唐湊崖崩れ現場 (1976 年 6 月 26 日撮影)。学生アパート (2 階建) の 1 階と大家さん宅 (手前平家) が土砂で埋まっている。
- 7-2) 二次シラスで埋め立てられた旧谷地形の崩壊 (天神カ瀬戸)。S: シラス, Pm: 降下軽石層, 2nd: 二次シラス。
- 7-3) 彦四郎谷左岸のシラスの崖。S: シラス, Pm: 降下軽石層 (崖の最上端に水平に堆積していることに注意)。
- 7-4) 彦四郎谷右岸の崖崩れ。S: シラス, Pm: 降下軽石層, 最上端は盛土。
- 7-5) 彦四郎谷支流をせき止めたダム。
- 7-6) 彦四郎谷上流埋立地 (紫原 2 丁目) の民家ブロック塀の亀裂と撓曲。土留めのブロックが右方へたわみさがったため, その上にセメントをぬり, 水平に直して, ブロック塀を積んだもの (セメントの厚さが左方で薄く右方で厚いの注意到)。塀が完成した後も不等沈下が進行して, 亀裂 (C) が生じた。

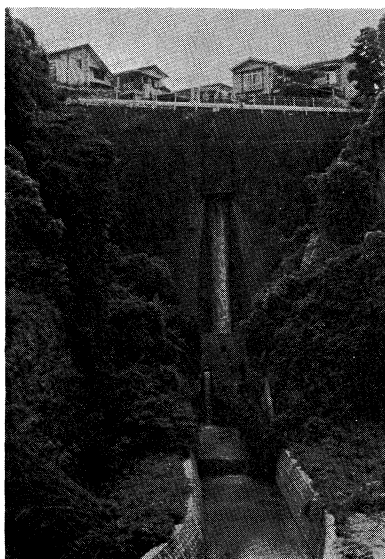
5

このような現象は薩摩団地でも玉里団地でも観察され（大木談話）、旧谷地形の埋立地に共通してみられる。中にはダムの水抜穴から、埋め立てに使われたシラスが水と共に流失しているのが観察されるという。このようなところでは、万一ダムが決壊した場合には、大災害になるのは予想に難くない。とくに、地震時に埋め立てシラスが流砂現象を起こすなどして、ダムに急激な力が加わった場合、決壊しないという保障があるのであろうか。沖積シラスやかく乱した地山シラスは、普通砂よりも液状化しやすいという実験結果もあり（山内・他、1974）、抜本的な対策が望まれる。
