# 1997年鹿児島県北西部地震による文教施設の被災状況

## その1. 宮之城農業高校

Damage to School Buildings during the 1997 Kagoshima Prefecture Hoku-Seibu Earthquakes  
PART- 1 Miyanojou Agricultural High School

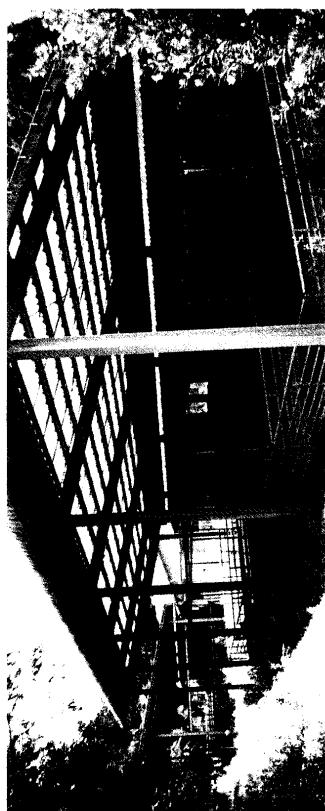
写真-1.4 武道館(61)被災状況:小破

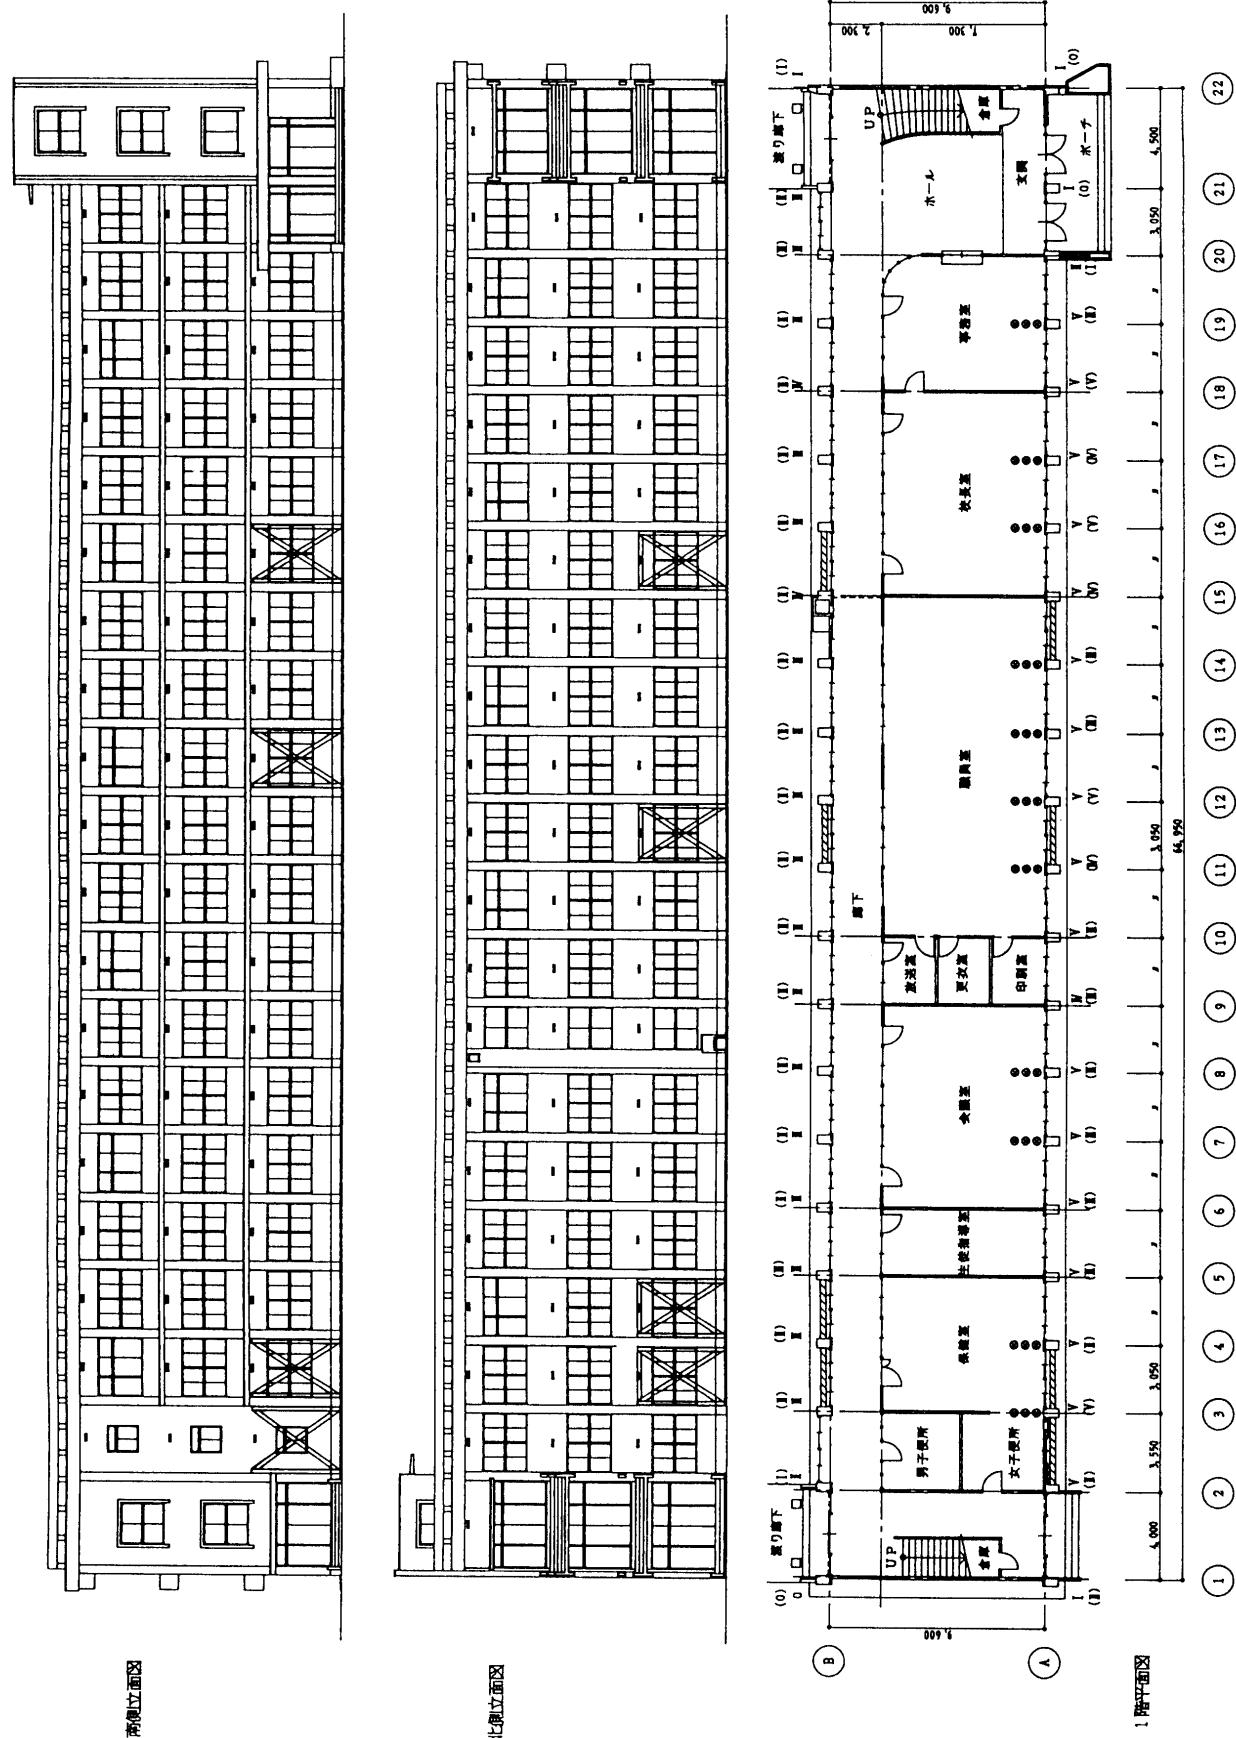
図-2.1には1階の柱の被災度区分判定について、3.26地震発生後と5.13地震発生後のものを比較して示している。図-2.2、2.3に3.26地震発生後のひび割れ状況を示す。写真-2.3～2.6に3.26地震後のひび割れ状況を示し、写真-2.7～2.12に5.13地震後のひび割れ状況を示す。各写真説明の（）内は撮影月日を示している。

4月3～5日には震度4、5の地震が続いて発生し、A通り（南面）の二階床の一部が3cmほど沈下した。保健室の窓枠は湾曲した。夏休みまでの応急処置として、せん断ひび割れが発生していた柱の近くへの鉛直サポートの設置と、余震が収まらない状況から、地震抵抗用の鉄骨造X形プレースの設置を4月6日に決定した。鉛直サポートは、一階部分の柱一本当たりに作用する建物重量を $1.2(t) \times 15(m^2) \times 3(階) = 54(t)$ であると概算して、許容軸力20(t)のものをせん断ひび割れが生じていた柱の近くに3個ずつ配置することとした。建物全重量を3000tと概算し、その0.6倍(1800t)の水平力に耐えうるようにX形プレースで補強することとした。被害を受けた構造体が未だその半分の水平力900tを負担できるとし、残り900tを負担させる一ヵ所120tの鉄骨X形プレースを8ヵ所設置することを決定した。図-2.1には3.26地震発生後に設置した鉛直サポートの位置と地震抵抗用に設置した鉄骨X形プレースの位置を示してある。

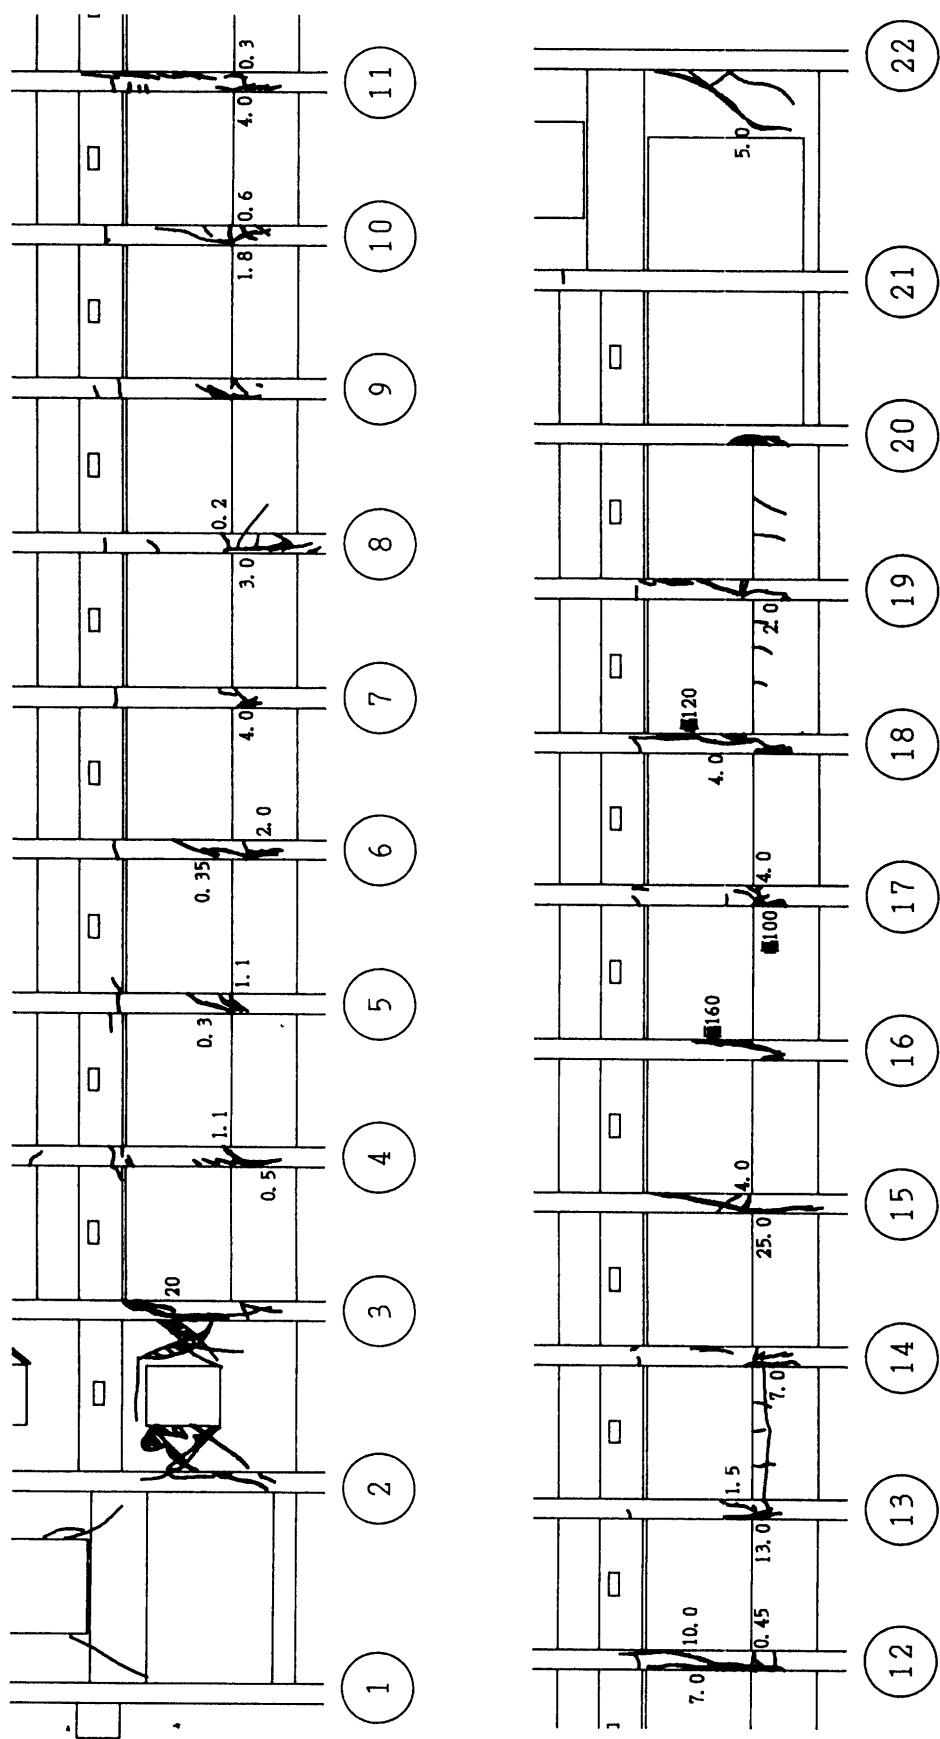
図中の数値はひび割れ幅を表し、単位はmm  
図-2.2 A通り一階ひび割れ図

3.26地震ではB通りの柱に較べ、A通りの柱の損傷度が大きく、B通りの柱は曲げひび割れが多く見られ、A通りの柱にはせん断ひび割れが多く見られた。また南側A通り一階の②、③間の有開口耐震壁はA-③柱がせん断破壊（写真-2.3）した。右側のA-③柱は損傷度Vであるのに対して左側のA-②柱は損傷度IIで鉛直変形もほとんど生じていなかった。これは、A-②柱にはRC造の直交壁が設けられているのに対し、A-③柱にはブロック造の直交壁が設けられていたが、ブロック壁と梁の間に5cmの空隙があったことによる。このA-③柱はその後、余震により鉛直変形の進行が確認されたためブロック壁を一部撤去した後に鉛直サポートを設置した。

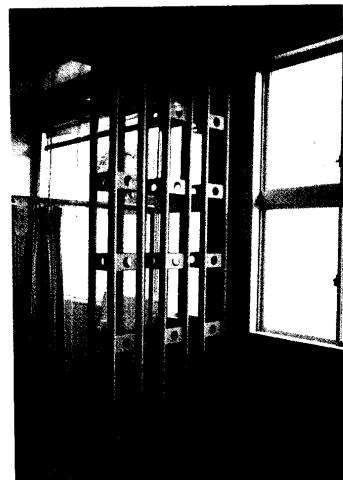
3.26地震でせん断ひび割れが発生していた柱は、5.13地震により損傷度がより大きくなり、特にA通りの柱（A-②～A-⑩）では殆どが損傷度Vとなり、激しいせん断破壊の状況（写真-2.7～2.12）になっていた。しかし、それらの柱には室内側に殆ど鉛直サポート（写真-2.2）が設けられており、顕著な軸方向変形は生じることなく落階を免れた。また耐震壁が直交している袖壁付き柱（A-⑪）には袖壁だけにせん断ひび割れが発生して柱部分には進展しなかった。また、せん断破壊した柱で帯筋のフックの外れと破断が観られた。

写真-2.2 保健室内的鉛直サポート（4月11日）

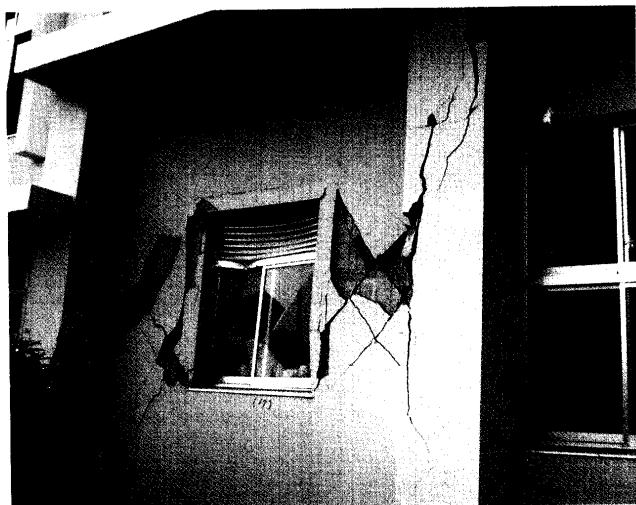
写真-2.3 A通り②-③（3月28日）

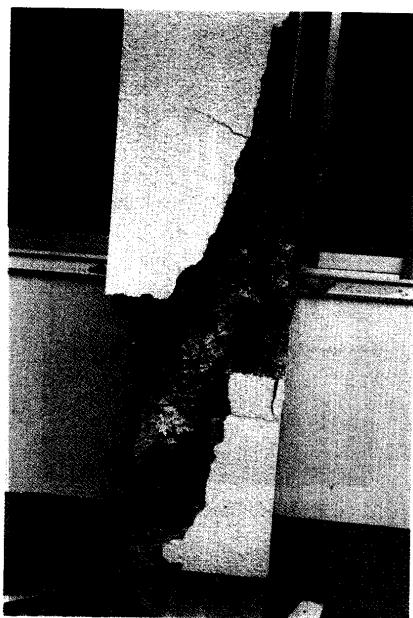
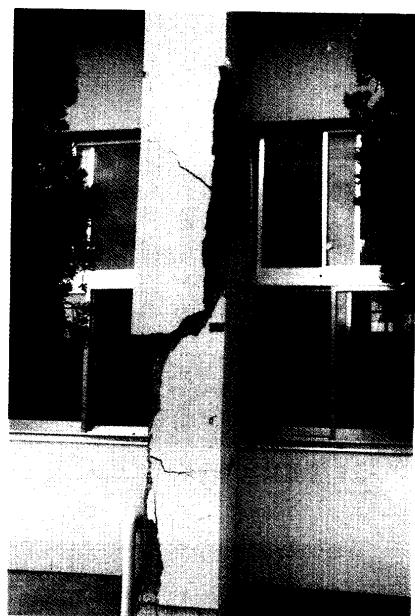
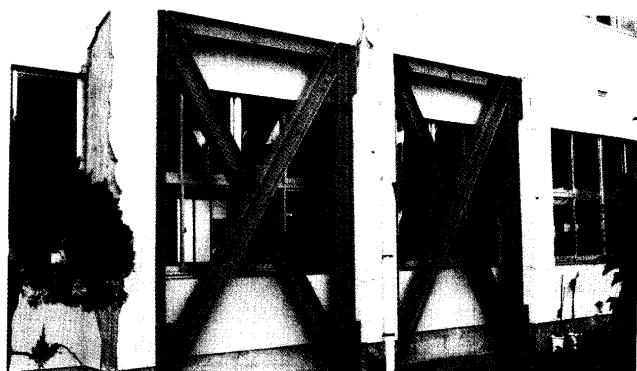
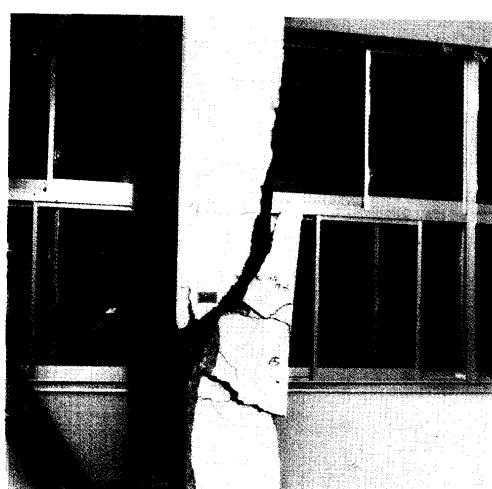
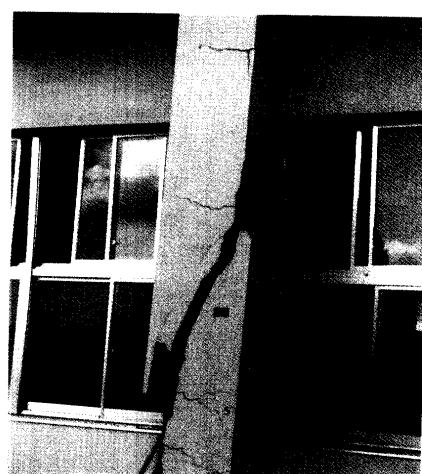
写真-2.7 A通り⑦(5月13日)

写真-2.8 A通り⑥(5月13日)

写真-2.10 B通り③-④-⑤(5月13日)

写真-2.11 A通り⑯(5月13日)

写真-2.12 A通り⑯(5月13日)

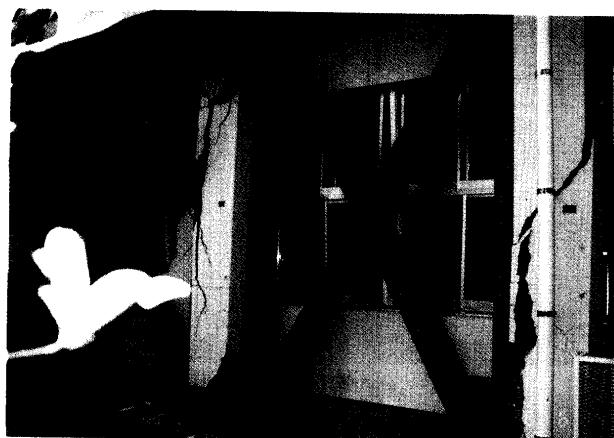
5.13地震時には鉛直サポートの設置は完了していたが、鉄骨造X形プレースのうち、A通り（南面）の②-③-④間の数カ所はあと施工アンカー用の鉄骨穴とコンクリート穴の位置のくい違いの調整をしていた時に地震が発生したので完了手前であった。

写真-2.9 A通り②-③-④(5月13日)

管理教室棟と特別教室棟には3.26地震後, せん断ひび割れが発生していた柱に応急補強として鉛直サポートが設けられた。またこれらの2棟には水平力抵抗用の鉄骨造X形プレース架構が応急補強として採用(写真-2.9)されたが, その工事途中に5.13地震が発生した。

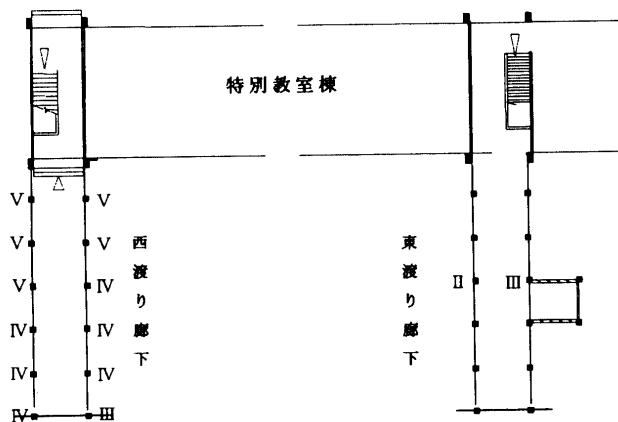
図-3.1 渡り廊下の損傷度

写真-3.1に特別教室棟の全景を、写真-3.2～3.6に3.26地震後及び5.13地震後のひび割れ状況を示し、写真-3.7には二階南側（A通り）のひび割れ状況を示す。図-3.1に管理教室棟と特別教室棟を結ぶ渡り廊下の被災度を示している。西渡り廊下は柱の損傷が激しいのに対し、東渡り廊下は一部の柱以外無被害と言える。これは付属建物が併設されていたことによると考えられる。

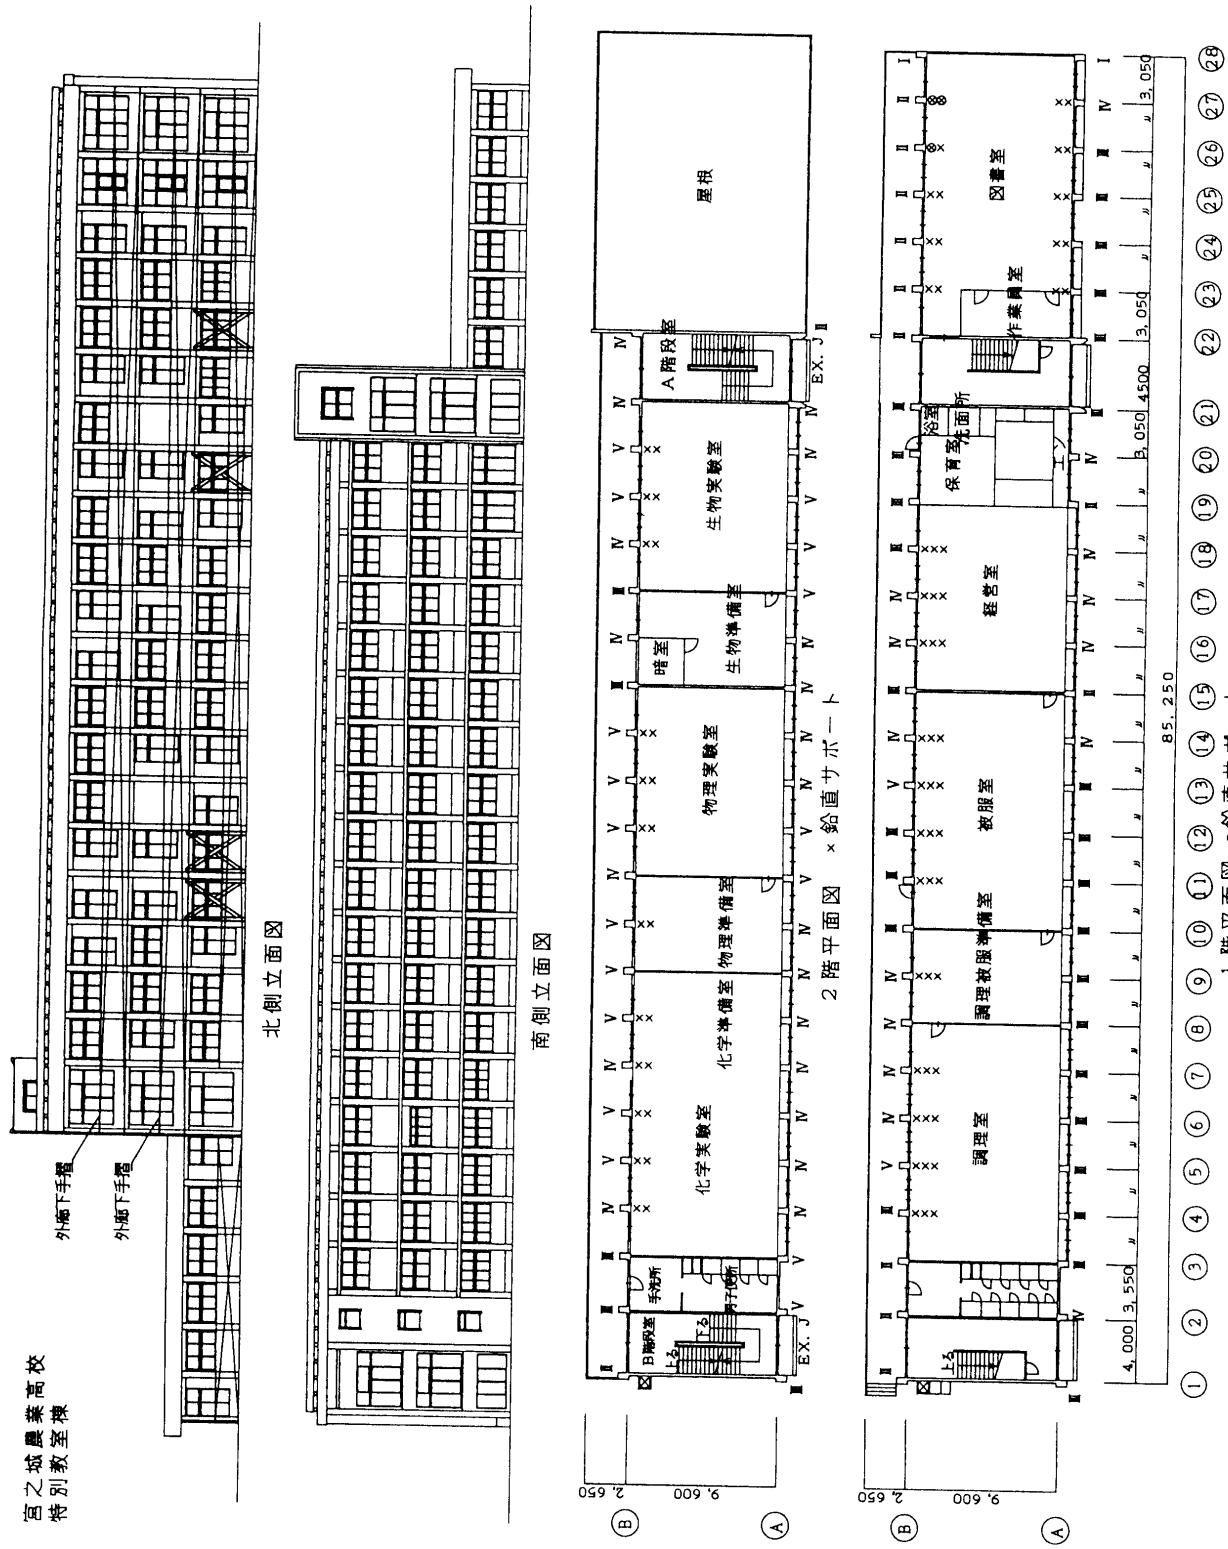
3.26地震で二三階床間で1/125の層間変形角が生じた（3月28日測定）。図-3.2に1階の柱の5.13地震後の被災度区分判定を示してある。一階より二階のほうが、また南側より北側のほうが被災が激しい。この原因として、1階平面は22通りから28通りまで平屋部分（図書室）があることによるのであろう。図-3.3に3.26地震発生後のひび割れ状況を示す。このひび割れ図は4月3、4日に調査したものであるが、4日の午後1時30分頃震度5弱の地震が発生し危険を感じ非難したので不完全なものである。ひび割れ調査の最中に起こったこの地震によって、柱に一瞬にして新たなせん断ひび割れが発生するのを確認した。破壊実験によるせん断破壊の経験はあったものの、実在建物のせん断破壊の挙動を確認したのは初めてのことであった。鉄筋コンクリート造建物のせん断破壊がいかにもろいものであるかということを認識できたのは貴重な経験であった。

一階二階とともに、北側柱の破壊状況は南側より激しかったので、北側（B通り）だけに鉄骨造X形プレースと鉛直サポートを4月に設置し、本校舎の使用を禁止する措置を取った。許容軸力20(t)の鉛直サポートをせん断ひび割れが生じていた柱の近くに一階に3個ずつ、二階には2個ずつ設置した。これは北側の外側が通路であったことによる。

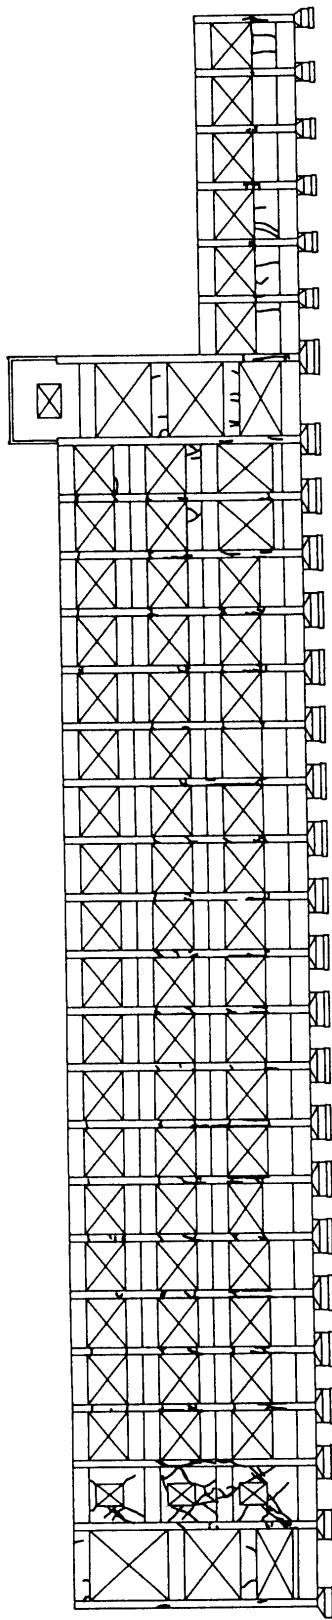
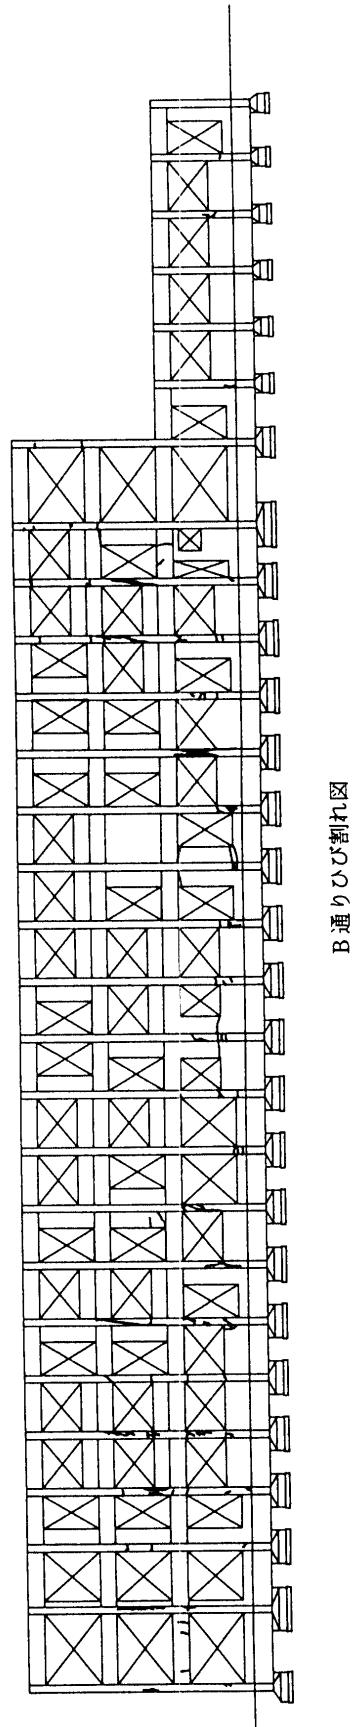
図-3.3 A, B通りひび割れ図

調査日：4月4，5日，同日午後1:30分頃、震度4～5の地震発生のため不完全

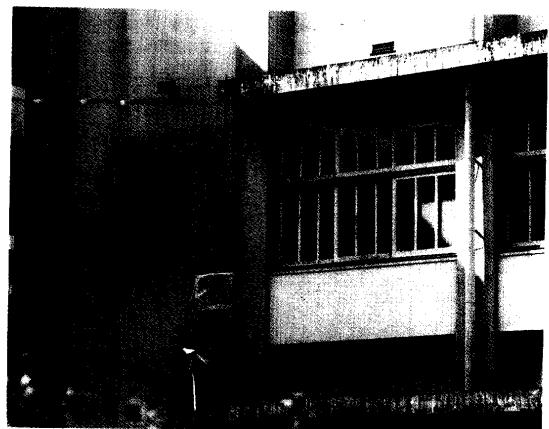
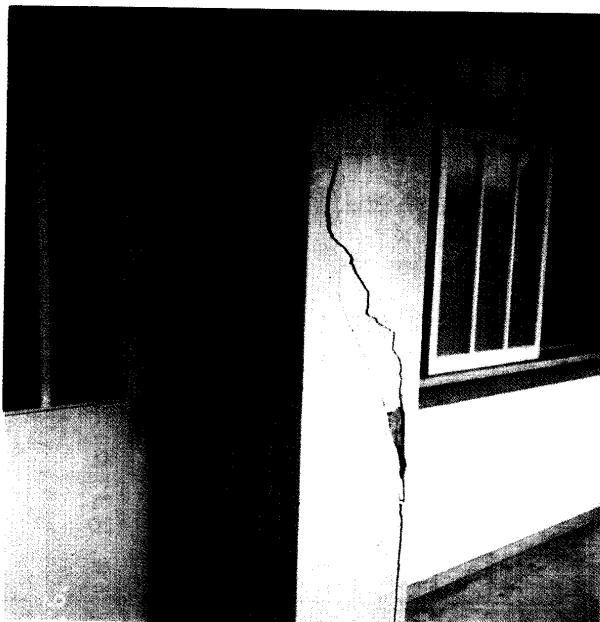
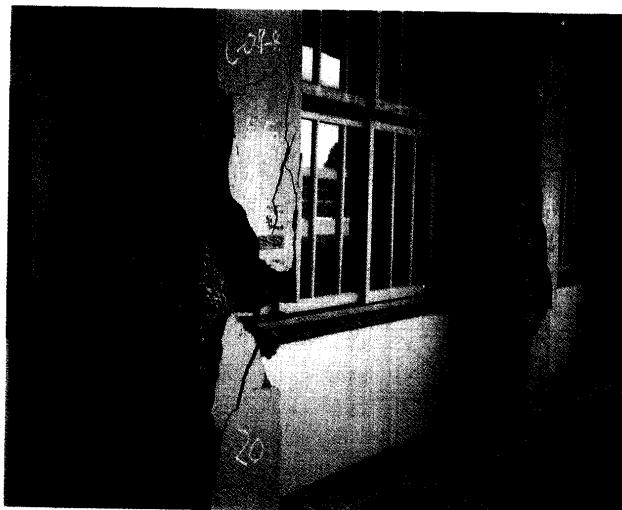
写真-3.2 2階A通り②-③-④（5月13日）

写真-3.3 B通り⑧（3月28日）

写真-3.4 2階A通り⑫（5月13日）

写真-3.5 B通り⑧-⑦（5月13日）

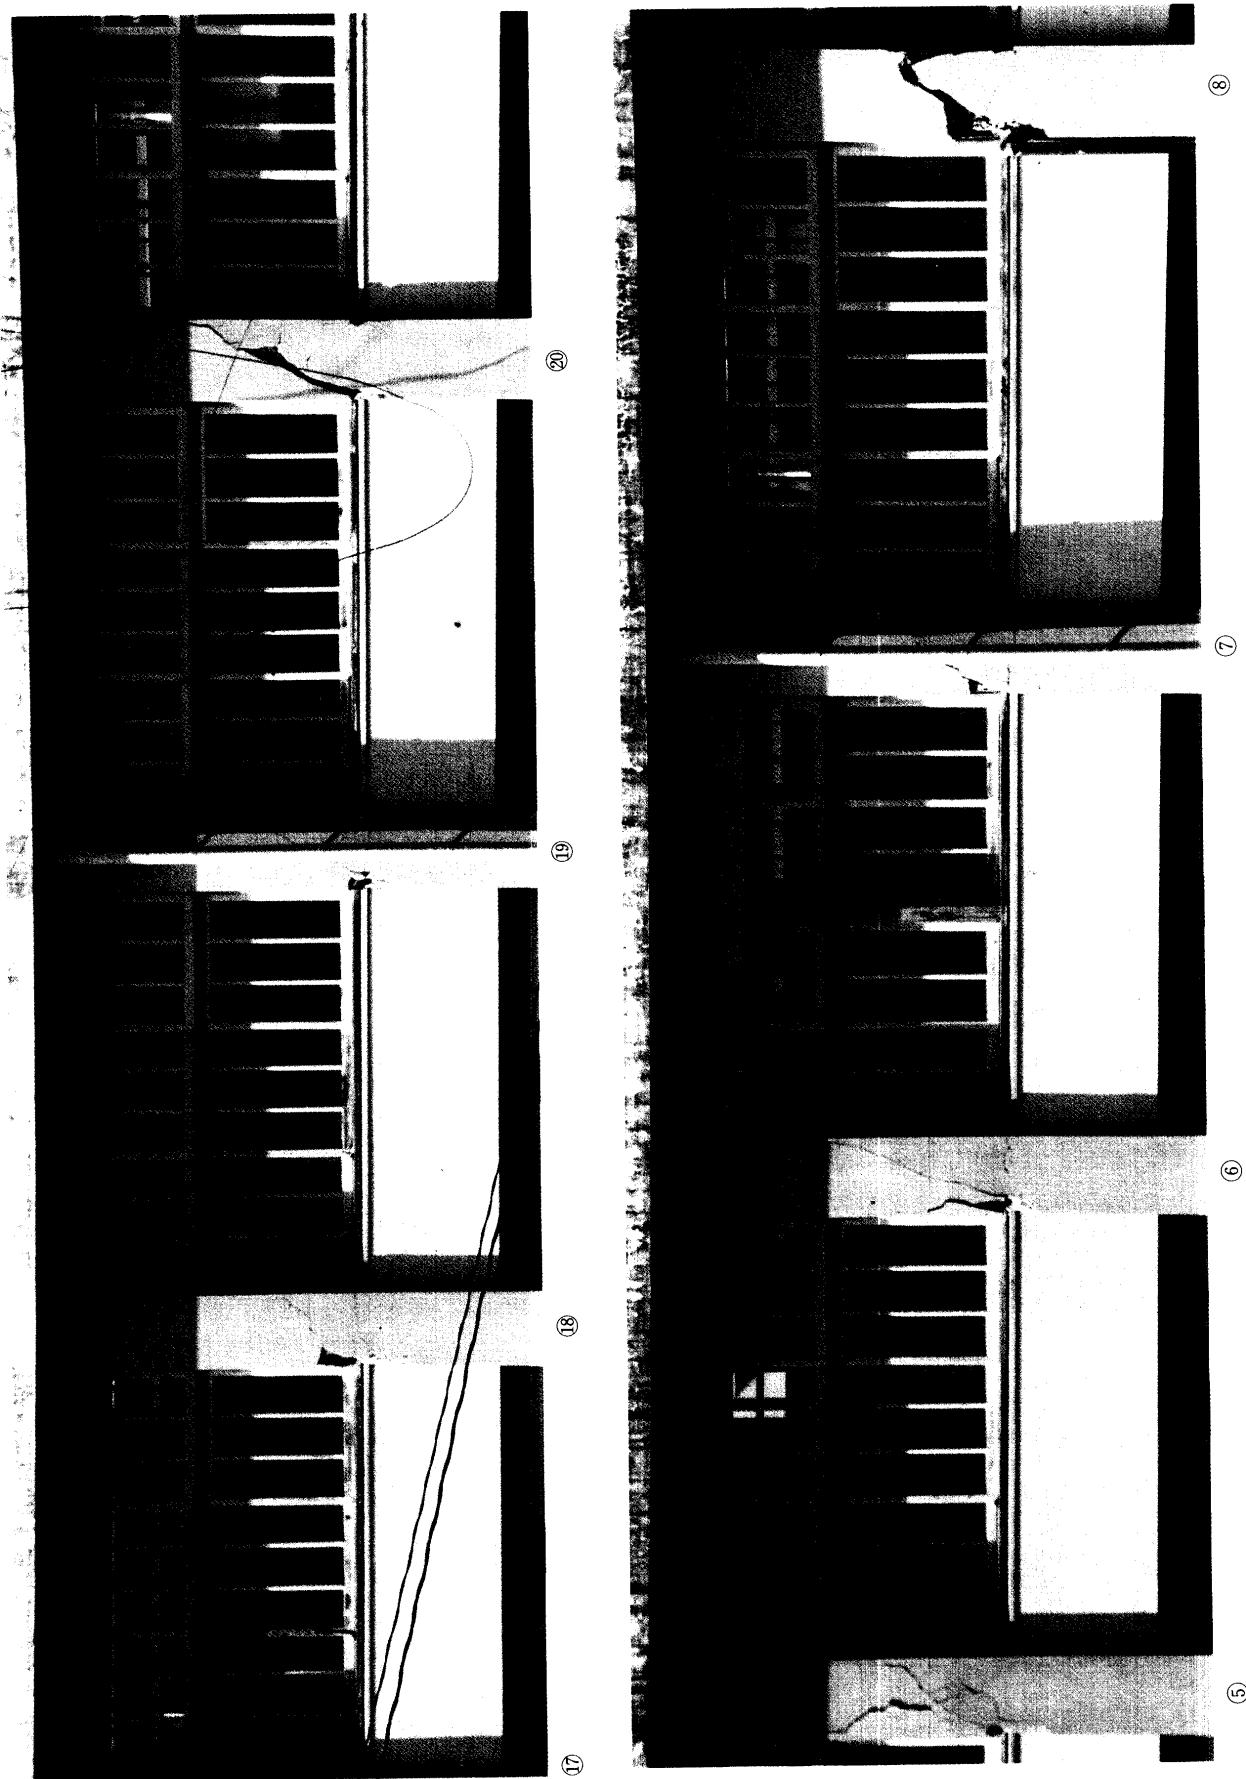
写真-3.7 二階南側A通りのひび割れ状況

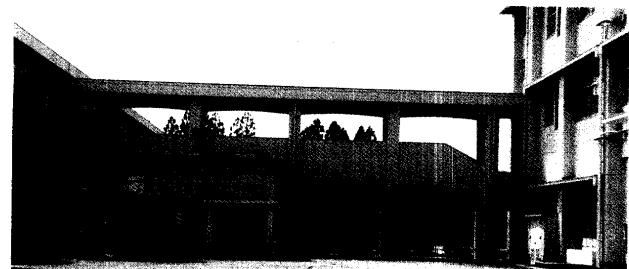
本建物は鉄筋コンクリート造2階建で、1通りから22通りまでが1968年（昭和43年）に、22通りから35通りが1969年（昭和44年）の二期に渡って竣工している。基礎は基礎底がGL-1.8mの布基礎（A通り：幅2.0m、B通り：幅3.0m）である。架構形式は、桁行方向の一階が34スパン（全長104m）、二階が31スパン（全長95m）の長い建物で、幅が20cmの壁梁が柱の内側に付いているラーメン形式となっている。梁間方向は単スパンのラーメンで北側（B通り）に片持ち梁で外側廊下が設けられている。また北側（B通り）の柱には所々袖壁が付いているが、これらの袖壁はブロック造である。また22通りと23通りの間に屋内階段が設けられている。22通りと23通りの南側には渡り廊下が接続されているが、エキスパンジョイントが設けられている。渡り廊下の柱の被災度はⅡ以下である。コンクリートは川砂利を使用した普通コンクリートで、鉄筋はすべて丸鋼である。

写真-4.2 渡り廊下 被災度Ⅰ～Ⅱ

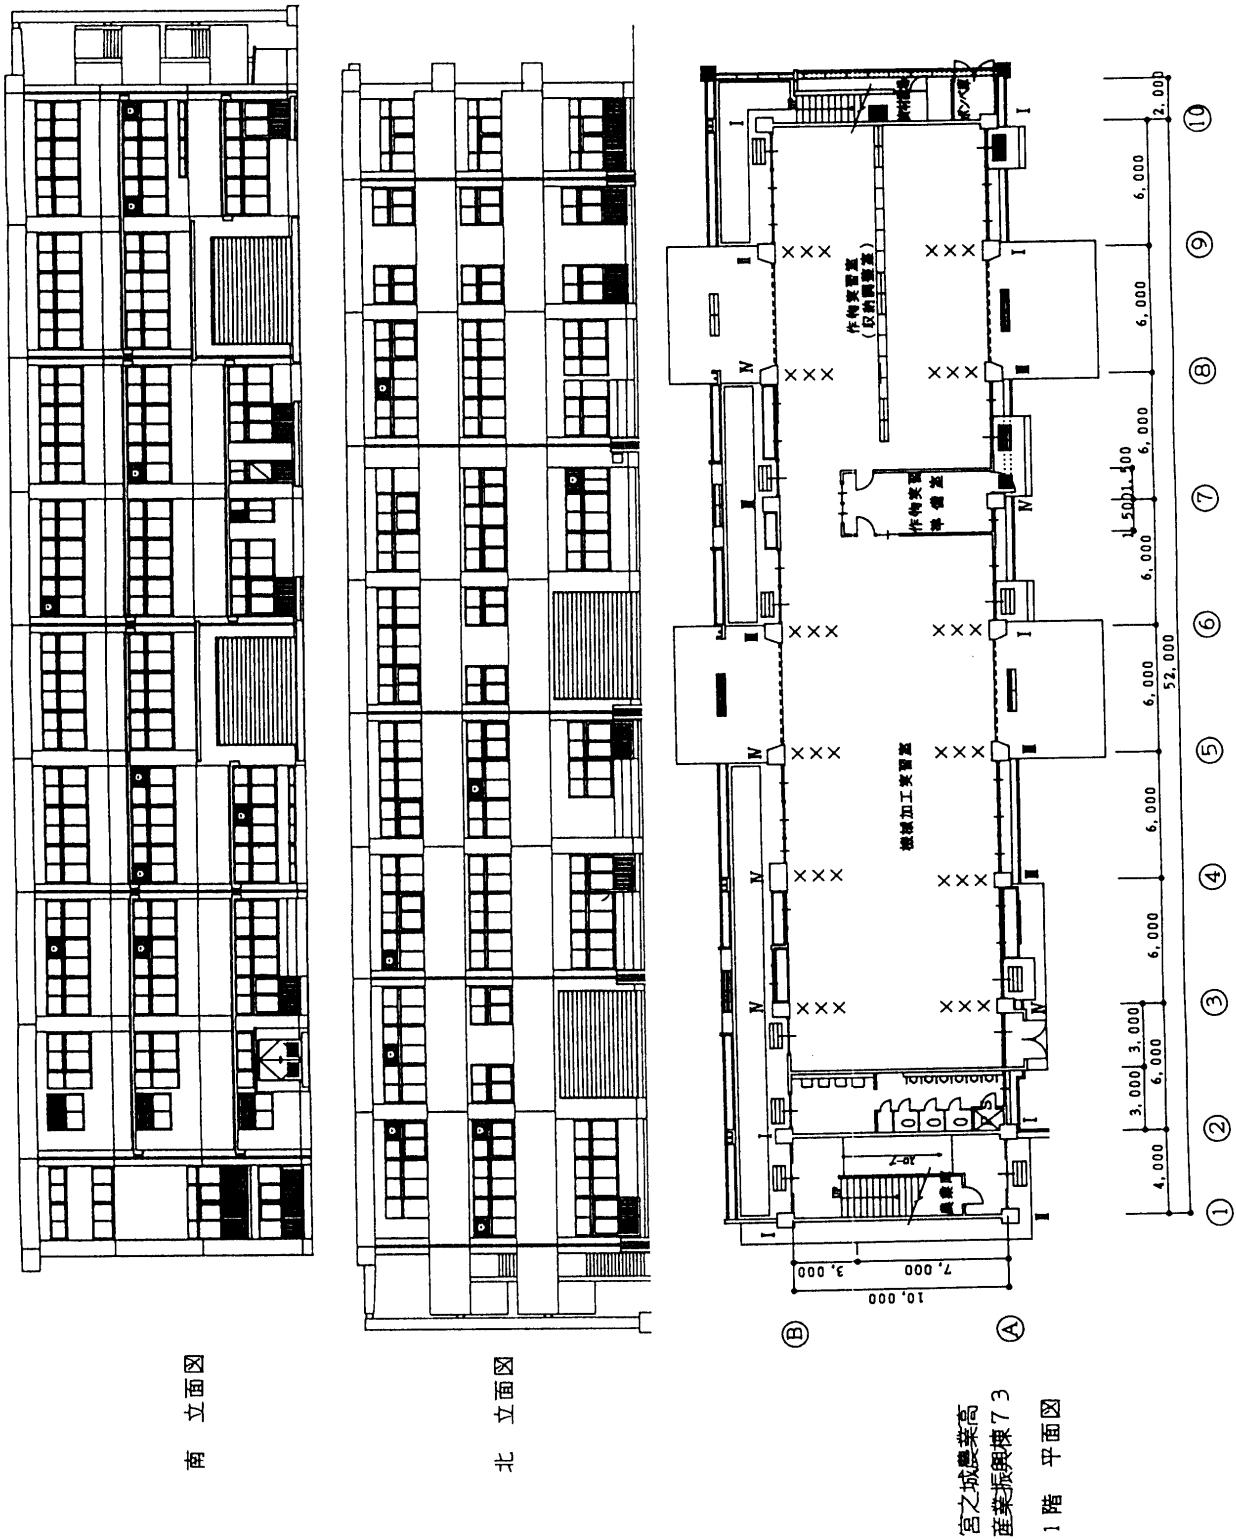
図-5.1 産業振興棟(73) 一階平面図および南北立面図

図-5.1に1階柱の5.13地震発生後の被災度区分判定を示してある。図-5.2に5.13地震発生後のひび割れ状況を示す。柱梁断面が大きく、配筋は新耐震でフープも10cm間隔であるが、被災度がIVの柱が5カ所ありかなりの被害を受けている。しかし落階に至らず、補修が充分可能なものである。写真-5.1に産業振興棟(73)の全景を、写真-5.2～5.6に被害状況を示す。写真-5.4には垂れ壁の偏心による影響が見られる。

一階の階高が高く、梁間方向が単スパンで柱にせん断ひび割れが見られたことより、鉛直サポートを図-5.1（一階平面図）のように設置した。A（南側）-⑦は被災度がIVであったが近くに間仕切り壁があり、落階防止に効果があると見て鉛直サポートを設置しなかった。新耐震設計法で設計されていたことによりせん断ひび割れ

が見られても未だ余裕があると判断して地震抵抗用の鉄骨造X形プレースを設置しなかった。

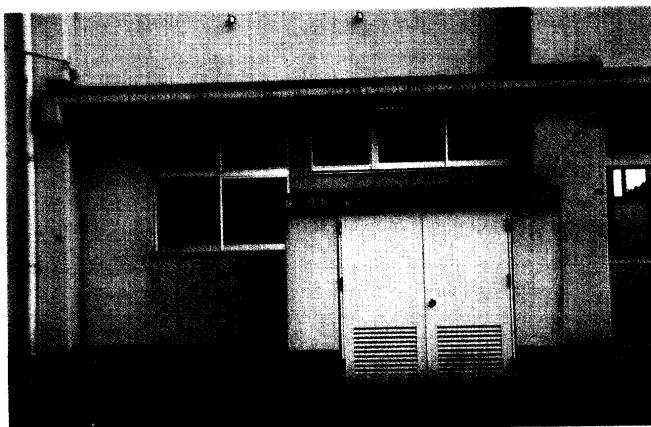
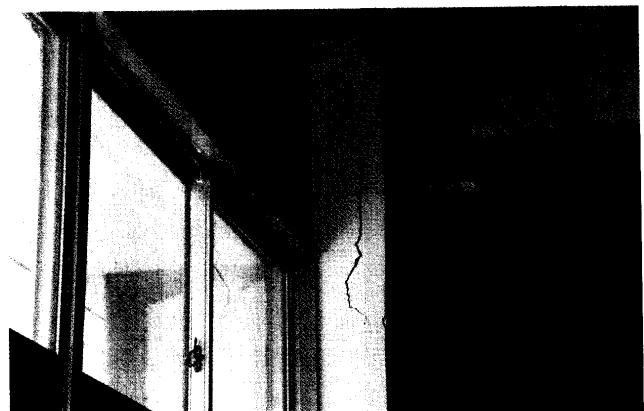
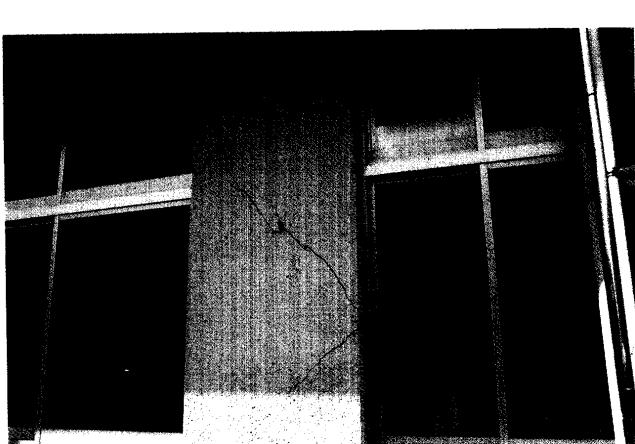
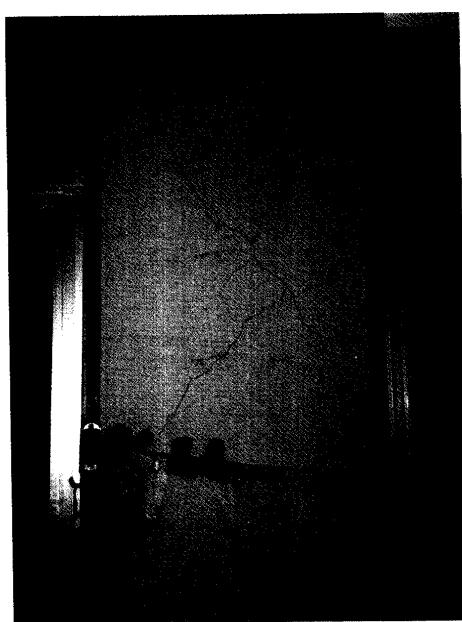
写真-5.2 B通り⑦ (9月1日)

写真-5.3 A通り③ (5月14日)

写真-5.4 A通り③室内 (9月1日)

写真-5.5 B通り③ (9月1日)

写真-5.6 A通り⑦ (5月14日)

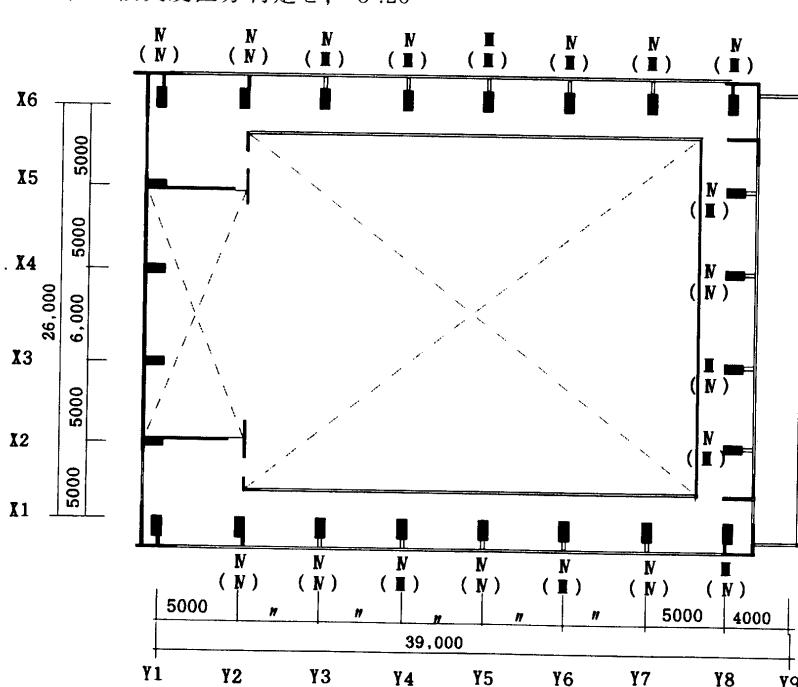
図-6.1 宮之城農業高校屋内運動場 2階損傷度 7月11日調査  
( )内: 4月11日調査

3月26日の地震及び5月13日の地震の被害状況を写真-6.1~6.6に示す。図-6.1には1階より2階のほうの損傷が激しかったので2階の柱の被災度区分判定を、3.26

地震後(4月11日調査)と5.13地震発生後(5月13、14日調査)を比較して示してある。3.26地震後の調査の写真は震度4、5の4月3、4日に発生した地震によって被害が拡大している。写真-6.1, 6.2は4月11日の時点のもので、最初からアンカーボルトの切断、及びコンクリートの剥落が見られた。桁柱、妻柱共に柱頭、柱脚に写真-6.3, 6.4, 6.5のような曲げ破壊が見られ、せん断破壊した柱も見られた。写真-6.6は柱梁から持ち出された非構造壁のせん断破壊であるが、その発生要因はそれらに接続する壁梁とがラーメンに近い形態をなし、上下の壁梁間の層間変形が発生したことによるものと考えられる。2階と屋根の相対変形に対してエネルギー吸収効果があったものと評価できる。

二階柱及び最上階梁の損傷がひどく、さらにシェル鉄骨アンカーボルトのコンクリートの剥落の危険があることから、補修、補強が完了するまで使用禁止の処置をとった。

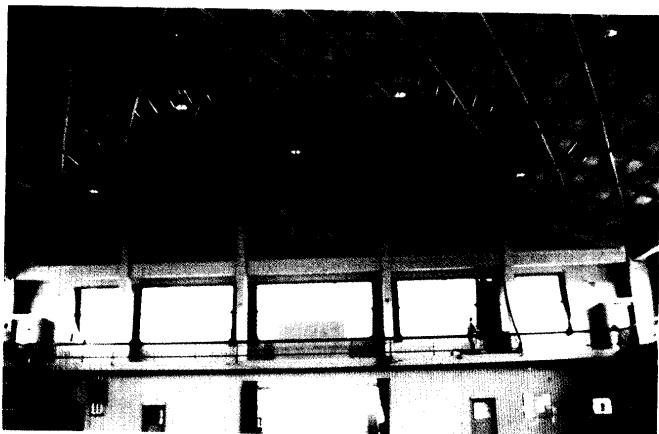
写真-6.1 屋内運動場屋根シェル設置部のコンクリート剥落（4月11日）

写真-6.2 アンカーボルトの切断（4月11日）

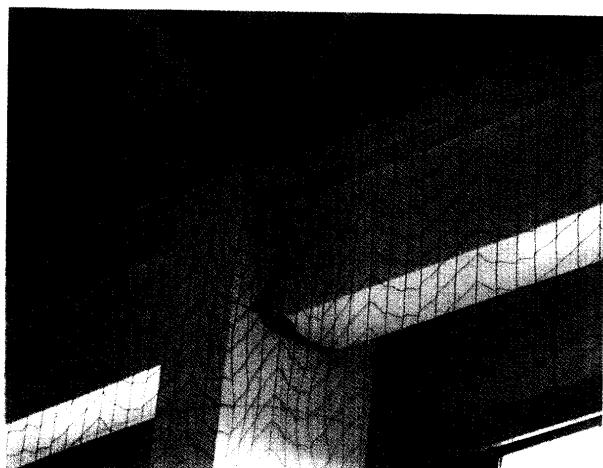
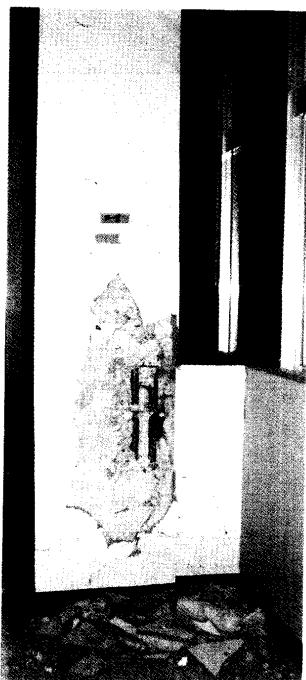
写真-6.3 柱頭の破壊（Y4-X6）（4月11日）

写真-6.4 柱頭の破壊（Y4-X6）（5月14日）

写真-6.5 柱脚の破壊（Y4-X6）（5月14日）

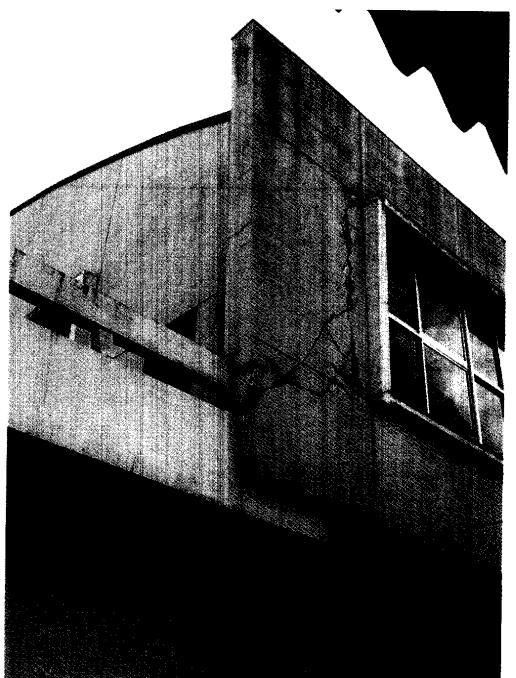
写真-6.6 非構造壁の破壊（4月12日）
