奄美大島における深層崩壊地の分布

農学部 寺本行芳・陸田麻美・下川悦郎・地頭菌隆

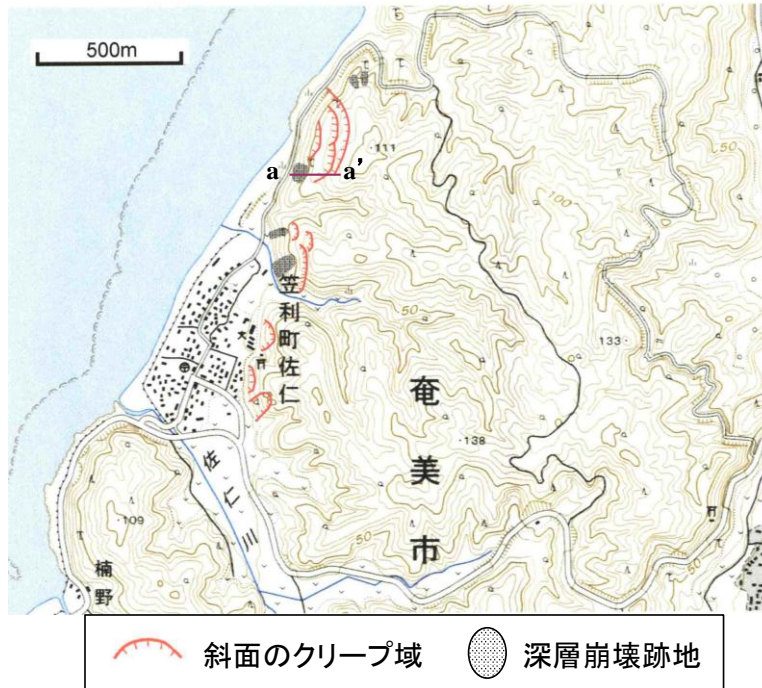
図2 笠利における深層崩壊跡地および斜面のクリープ域の分布図

図2、図3および図4によると、斜面では深層崩壊跡地が判読され、これまでも深層崩壊が繰り返し発生していることがわかる。判読された深層崩壊は比較的小規模であり、その大部分が集落に近い低地で発生している。また、斜面では多数のクリープ域が判読される。深層崩壊跡地の多くは、クリープ域内あるいはその周辺斜面に位置している。

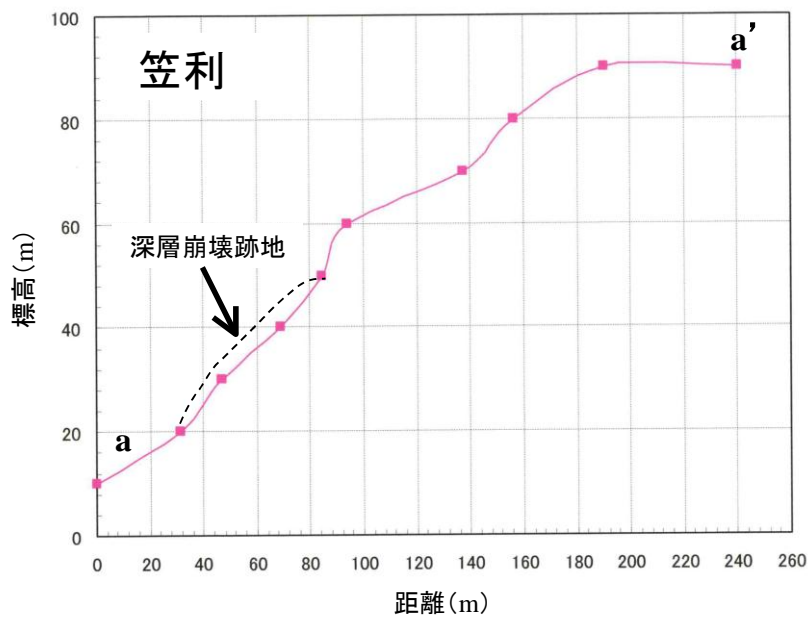
図5 斜面のクリープ域における縦断面図の例（図3a-a'斜面）

笠利、龍郷町①および名瀬の各調査地における深層崩壊跡地および斜面のクリープ域の分布図をそれぞれ図2、図3、図4に示す。なお、クリープとは、斜面構成物質の重力による塑性変形をいい（鈴木、2000）、クリープ域とは、斜面構成物質の変形が一定の空間的拡がりを持つ斜面をいう。調査地におけるクリープ域の例として、図2のa-a'斜面における縦断面図を示す（図5）。図5によると、斜面のクリープ域の中腹付近は後方からの押し出しによって膨らんでいる。斜面

末端付近で発生した崩壊は、この押し出しによる斜面表層部の緩みによって発生したと考えられる。

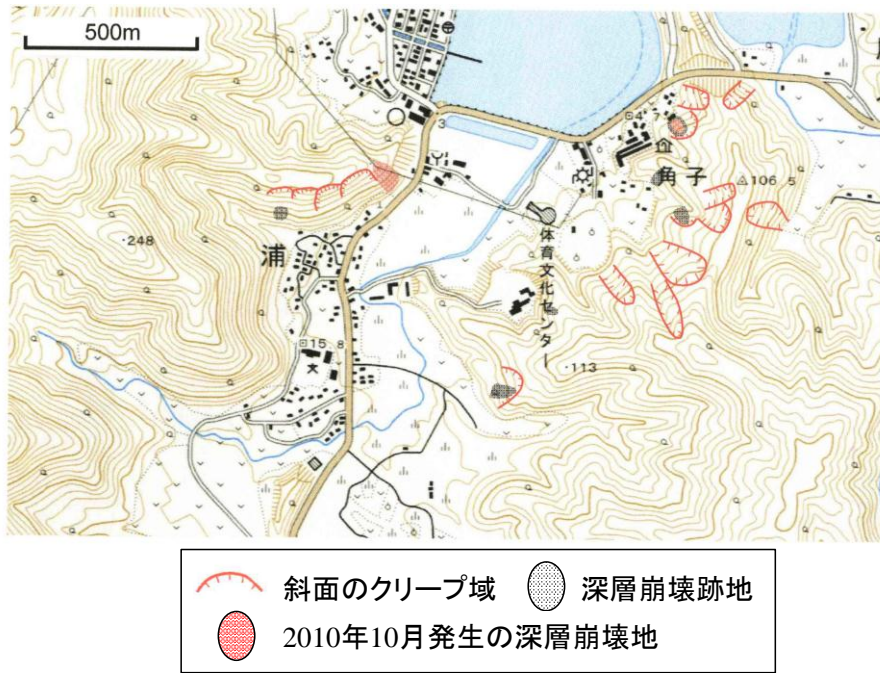
図 6 龍郷町②における深層崩壊跡地および斜面のクリープ域の分布図

図6は、龍郷町②における深層崩壊跡地および斜面のクリープ域の分布図である。同時に図中には、2010年10月の豪雨によって発生した深層崩壊跡地も示している。2010年10月の豪雨によって発生した龍郷町浦の深層崩壊は、クリープ域の隣接斜面で発生している。現地調査によると、この深層崩壊地に隣接するクリープ域内では、過去の深層崩壊跡地や開口割れ目（クラック）がみられた（写真1、写真2）。また、2010年10月の豪雨によって発生した龍郷町浦角子の深層崩壊は、過去の深層崩壊跡地と同じ場所で発生している。

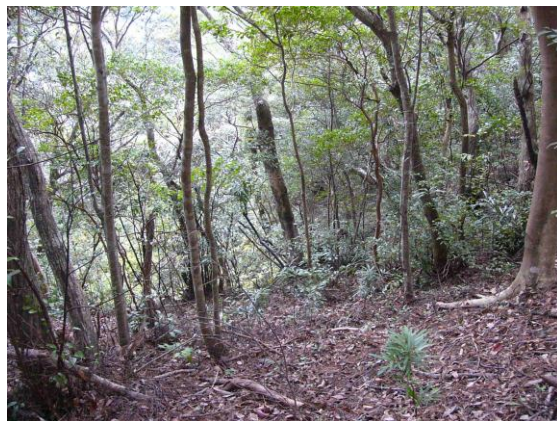
写真 1 クリープ域内でみられた過去の深層崩壊跡地

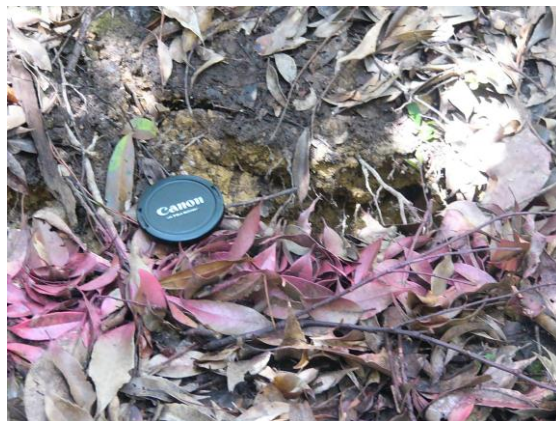
写真 2 クリープ域内でみられたクラック
