8・6豪雨災害の経過と水量

8・6 豪雨災害の経過と水量

理学部 大木公彦

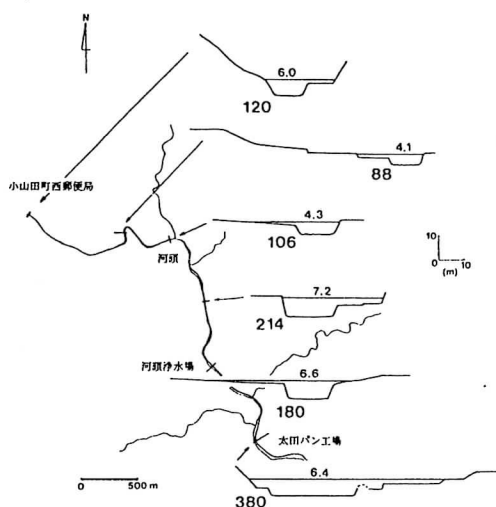
図2. 鹿児島市小山田一飯山間の甲突川の地形断面と氾濫ピーク時の河川水位(単位:m)およびその時の断面積

図2は、上記の地域の甲突川の地形断面と氾濫ピーク時の河川水位(単位:m)を示したものである。この地域を流れる甲突川の河川勾配は比較的急であるが、蛇行していることと河床に溶結凝灰岩の巨礫が多く転がっていることから川の水が流れにくく(粗度)、河川の専門家も1秒間に3m程度と見積っている。このことは、川岸に建っていた住宅のうち、河川の攻撃面にあたる岸に建っていた数軒の家と、川に面しているために土台を侵食された家を除いてほとんど残っていたことから裏付けられる。河頭バス停ふきんは川の攻撃面にあたるにもかかわらず、河床から4.5m、床上1.3mほど浸水したにすぎない(図版1:写真1, 2)。洪水ピーク時の河川断面積は100m²前後で、流速が毎秒3mとすると流量は毎秒300トン前後になる。この値は、郡山地域の山林や田の保水能力が十分に残されていることを意味している。

図2から、花野口より下流の洪水時の河川断面積が、2倍以上になっていることが分かる。花野口には、調整池のない伊敷団地と基準以下の調整池しかない花野団地があり、8月6日には花野川も至る所で護岸が壊れ、下手の花野口橋と3号線にかかる花野橋の間は護岸が著しく削られて蛇行する河川がほぼ直線的になった(図版1:写真6)。花野川河口付近の住民の証言からも、花野川の氾濫が激しかったことが分かる。

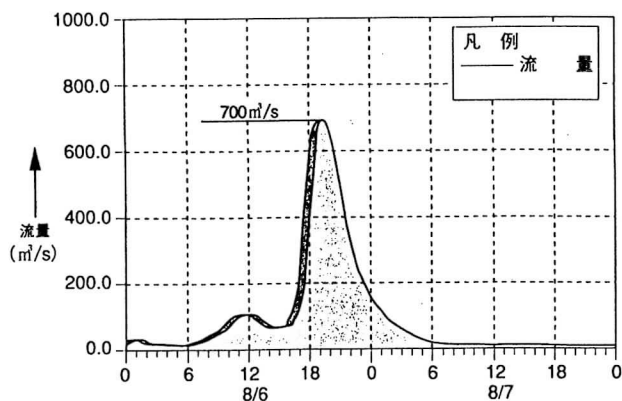
図5. 鹿児島県の発表した洪水流量水位波形図（ハイドログラフ）

1993年8月6日の豪雨災害で、甲突川流域の強い雨域は北から南へ移動したと鹿児島気象台から報告されている。このことは、鹿児島大学工学部海洋土木工学科の櫻井仁人氏がまとめた、甲突川流域で観測された14時から21時までの1時間雨量の推移を示した図からも読み取れる(図4)。一方、鹿児島県の発表した洪水流量水位波形図(ハイドログラフ)は19時半過ぎをピーク(700ト/秒)に減り始め、22時には400ト/秒にまで下がっている(図5)。しかし、市民の撮影した新照院バス停付近のビデオ映像では19時半過ぎから22時まで水位がほとんど変化していない(22時にはピーク時より20cm程度下がったに過ぎない)。ハイドログラフが事実と異なっているのは、岩崎橋下流にある水位

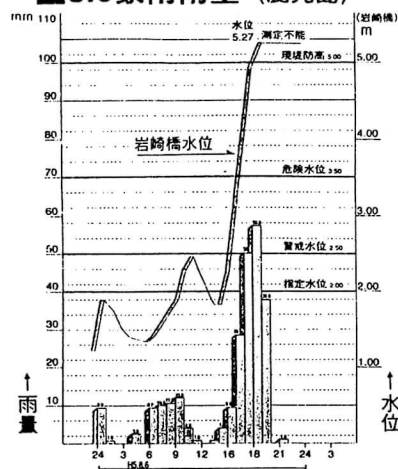
図6. 鹿児島県の発表した岩崎橋下流にある水位計記録と雨量

計が19時頃に5.27mの水位を示した時点で測定不能になった為、時間雨量から流量を算出したことが原因であると考えられる（図6）。

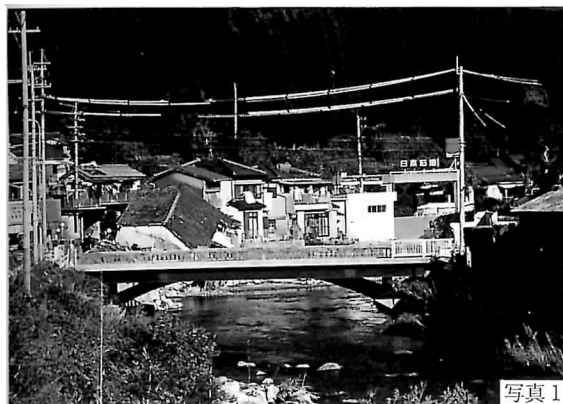
写真 1

写真1. 河頭の被害状況, 河川の攻撃面にある家が傾いている

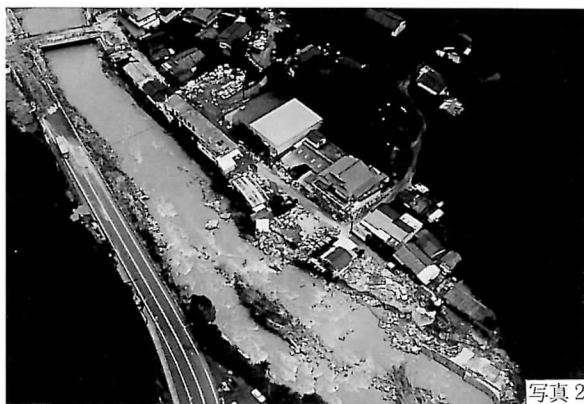
写真 2

写真2. 河頭の被害状況 (国際航空写真株式会社撮影)

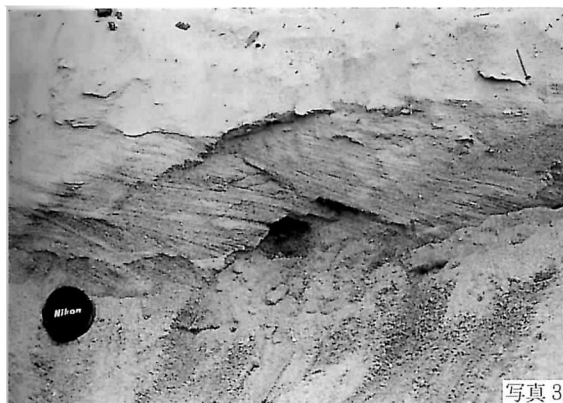
写真 3

ちなみに、鹿児島市小山田から新上橋までの間の、河床に堆積した洪水堆積物(6地点)の粒度組成を調べた結果、いずれも微粒砂～中粒砂が大半を占めた(図版1:写真3～5)。

写真3. 新上橋下流左岸の洪水堆積物の断面

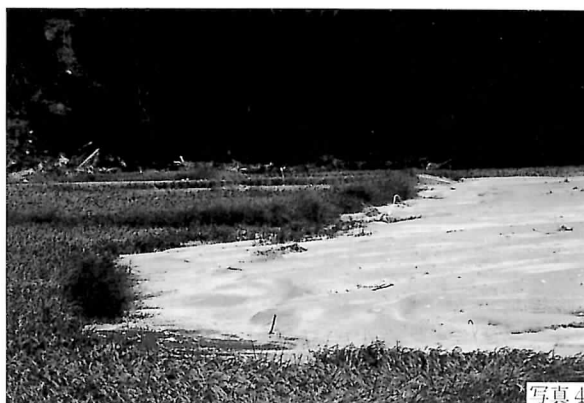
写真 4

写真4. 小山田町の田を覆う洪水堆積物

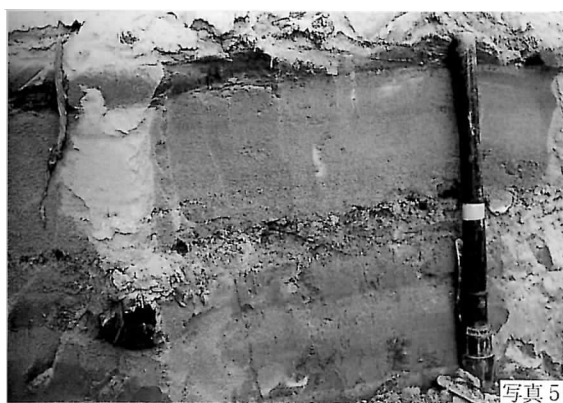
写真 5

写真5. 小山田町の田を覆う洪水堆積物の断面 (スコープ柄の黄色の位置がかった地表面)

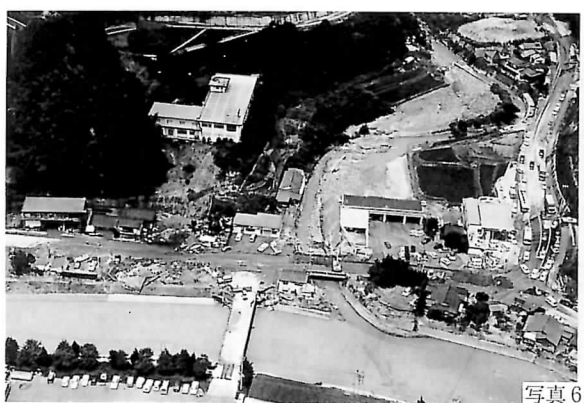
写真 6

写真6. 花野川河口付近の被害状況
