高隈演習林における量水施設（高隈第5号）の1993年豪雨災害復旧

地頭 蘭 隆・下川 悦郎・内野 弘之・寺本 行芳
(森林資源環境学研究室)

Restoration Work of Gauging Station (No.5 Takakuma) in Takakuma Experimental Forest

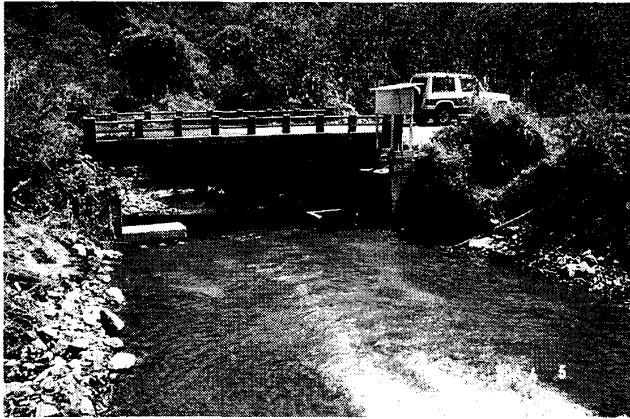
Photo.1 被災前の高隈第5号量水施設
(上流側より撮影)

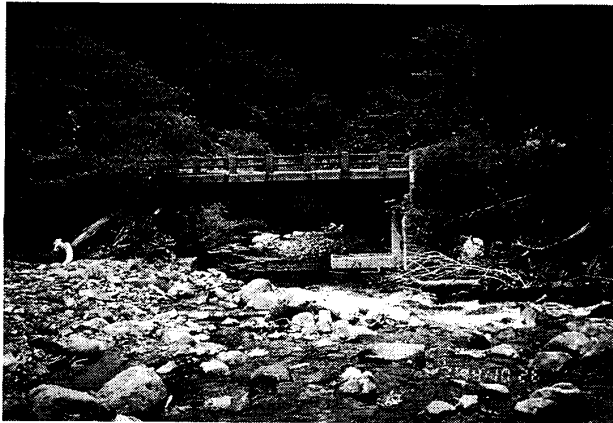
森林のもつ水源涵養機能や洪水調節機能の解明、火山地域における流出特性の解明などを目的とした量水施設が鹿児島大学農学部附属高隈演習林内に設置されている¹⁻⁵⁾。1993年、九州南部はたびたび豪雨に見舞われ、土砂災害が頻発した。高隈演習林内でも山腹崩壊や土石流が多数発生し、林道などに大きな被害が発生した。また、山腹崩壊や河川増水により高隈第1号、高隈第3号および高隈第5号の量水施設も被害を受けた。特に、高隈第5号量水施設は、量水堰上流に多量の土砂や礫が堆積し、全く観測できない状態になった (Photo.1, 2)。そのため既量水堰の直下流に新たな量水施設を設置することにした。本報告は高隈第5号量水施設の復旧工事について記録したものである。

Fig.2は、1993年の高隈演習林管理棟における日単位のハイエトグラフである。日降雨量の年最大値は、戦後最大級といわれた大型で非常に強い台風13号が薩摩半島南部に上陸して県本土を縦断した9月3日の349.0mmである。次は、鹿児島県を暴風雨に巻き込み九州西海上を北上した大型で非常に強い台風7号による8月9日の316.5mmである。8月9日および9月3日の大雨により高隈演習林内では山腹崩壊、林道崩壊が多数発生した。高隈演習林の第6林班と第12林班の境界の串良川に設置されている高隈第5号量水堰 (Fig.3) の上流には多量の土砂や礫が堆積し、さらに9月3日の台風13号に伴う強風と河川増水により量水施設の計器小屋が破壊し水位計と雨量記録計は計器小屋と共に流失した。量水堰の上流に堆積した多量の土砂や礫のため量水堰での水位観測は不可能となった。

Photo.2 被災後の高隈第5号量水施設
(上流側より撮影，量水堰上流に多量の土砂礫が堆積した。)
