木造住宅部材の含水率分布に関する研究

The Moisture Content Gradient of Wooden House Members

要 約

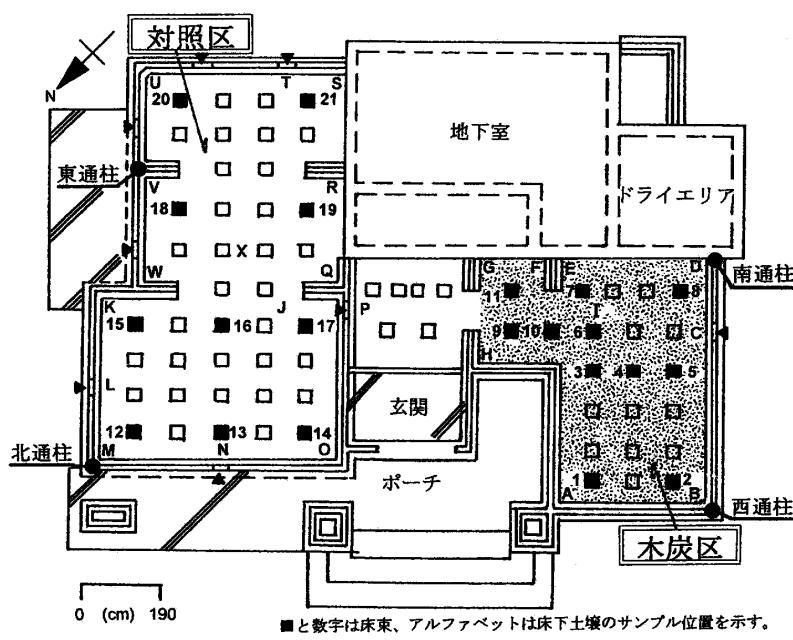
図1 含水率測定用試料の採取位置の概要

調査対象は、鹿児島市のMBCモデル住宅展示場内に建築されたモデル住宅1棟である。表1にモデル住宅の概要と、図1にその基礎伏図を示す。この住宅の床地表面は盛土のままで防湿処理を施していなかったため、建築後まもなく、床束や畳下地材などの床組部材に湿性の木材腐朽菌が繁殖した。そこで、築2年後に床下調湿用木炭を一区画に敷設し、床下の気象改善を行なってきたものである³⁾。図1の「あみかけ」で強調した部分が、木炭を敷設した区画である。以上の経緯を踏まえ、調査は、築4年を経過した平成11年6月1日～6月3日に実施した。6月1日は、床束の試料採取、6月2日、3日は、鉛直方向の部材から試料を採取した。なお、表2には、調査時の鹿児島地方気象台で計測された気象データ⁴⁾を示す。

ンバリングした床東とした。すなわち、木炭を敷設した「木炭区」から11箇所（図1の■、試料1～11）、盛土の露出した防湿未処理の「対照区」から10箇所（図1の■、試料12～21）とした。特に、布基礎に囲まれ、湿気の滞留が高いと思われる隅部を選定した。採取位置は、床東とコンクリート製の独立基礎が面する床東下端、ならびに、床東と土台角が接する床東上端の上下2箇所から採取した。なお、床東の上端と下端の距離は、およそ200mmであった。採取方法は、のこぎりびきにより手作業で行い、厚さ10mmのスライスを採取した。

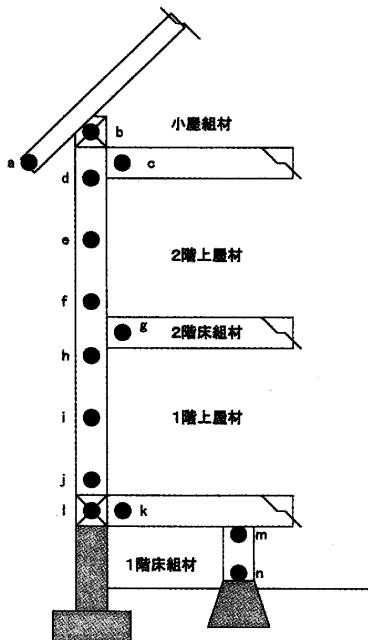
図2 鉛直方向の含水率測定用試料の採取位置

住宅の東西南北の隅角部に配置された4箇所の通柱（図1参照）を対象に、その鉛直方向における部材の含水率分布を調査した。図2に鉛直方向でみた試料の位置関係を示す。住宅の上部から順に、「屋根部材」、「小屋組材」、「2階上屋材」、「2階床組材」、「1階上屋材」、「1階床組材」に6区分し、図2の「●」の部位から試料を採取した。試料の大きさは、1辺20mm程度のブロック状とした。採取方法は、サイディング材をはがして部材を露出させた状態で、のこぎりびきにより手作業で採取した。

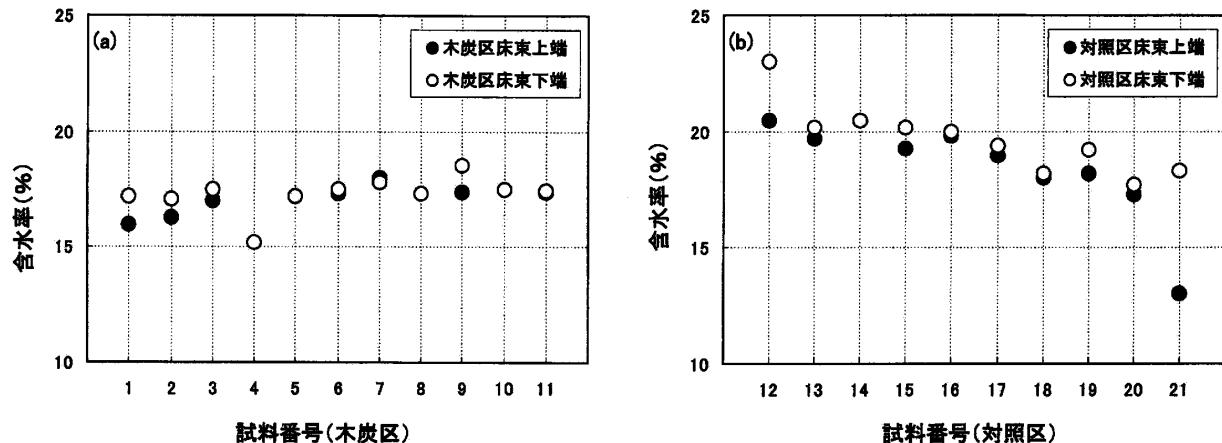
図3 木炭区・対照区の床束の含水率

図3(a), (b)に木炭区および対照区別にみた床束の含水率の分布傾向を示す。木炭区、対照区ともに、床束上端より下端の含水率が高い結果となった。

木炭区の床束（試料1～11、図1の■木炭区参照）は、含水率15～18%の範囲で推移しており、含水率の平均値は上端で、16.8%，下端で17.3%であった。一方、対照区（試料12～21、図1の■対照区参照）は、17～20%の範囲に分布し、平均値は、上端で18.5%，下端で19.8%となった。

図3(a)から、木炭区の床束の含水率に大きな変動は見られず、かつ、含水率20%を上回る試料もなかったことから、木炭の調湿効果が考えられる。木炭は、外気の相対湿度の変化に応じて、木炭の水分の吸放湿特性により、周囲の湿度変化を緩和する効果があり⁶⁾、本調査結果からも再確認された。なお、木材の含水率20%という値は、菌が死滅して繁殖しないわけではなく、一時的に休止状態⁷⁾であることから、含水率20%は潜在的な生物劣化のボーダーラインとして理解すべきである。このことからも、木炭区の床束は、それ以下の含水率に抑えられていたことから、調湿用木炭の効果は評価できる。

図3(b)から、対照区の試料12～17は、含水率20%付近の値を示した。その中でも北側の布基礎隅部の床束（試料12）は、試料中で最も高い含水率24%の値を示した。対照区の特徴として、生物劣化の可能性の高い含水率20%の値を示すとともに、床束上端・下端の含水率変動のばらつきが大きい傾向が認められる。これは、床下気象環境の垂直方向の変化が大きいか、局所的な微気候の変動が考えられる。木炭区のなだらかな推移と比較しても、大きく異なる点である。試料15, 16, 17の一列は、布基礎隅部に存在する床束の含水率の動向を調べるためにみたが、特に傾向は認められな

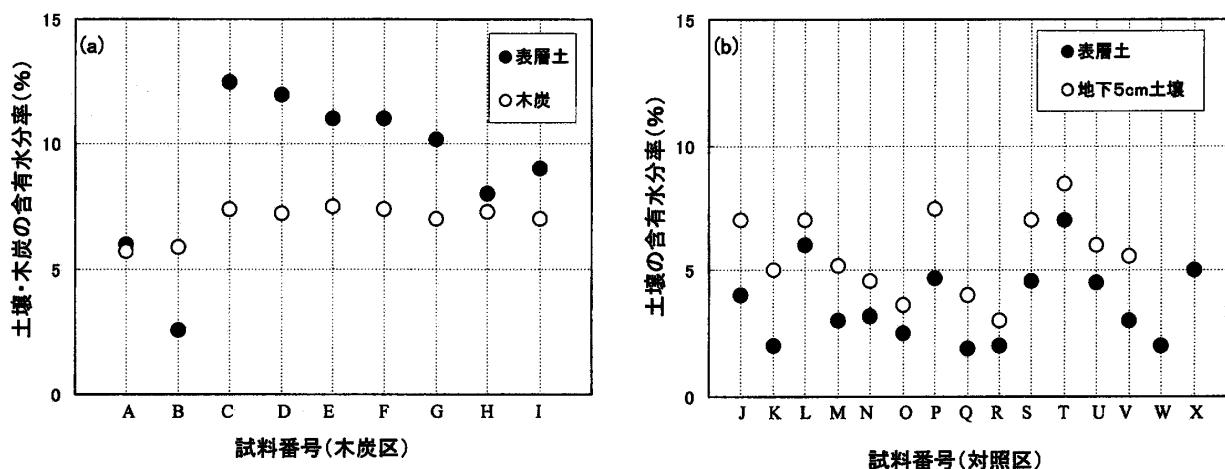
図4 木炭区・対照区の土壤の含有水分率ならびに木炭の含有水分率

木炭区の場合、盛土の表層を調湿用木炭が被覆した状態であったため、対照区に比べ、表層土の含有水分率は高い傾向を示した。木炭の含有水分率は7%前後を示し、図1に示す採取位置に関わらず安定的に推移している。図4(b)の対照区における土壤の含有水分率の結果は、ばらつきが大きく傾向を見出すことは難しい。ただ、布基礎に設けられた床下換気口に近い、試料Lと試料Tについては、表層土と地下50mmの土との含有水分率の差が小さい原因として、外気からの湿度の影響を受けていると考えられ、他に比べて大きい水分率を示している。試料Nも換気口に近いが、ポーチに続くベランダがひさしとなって、雨水の浸入を防いだものと考えられる。

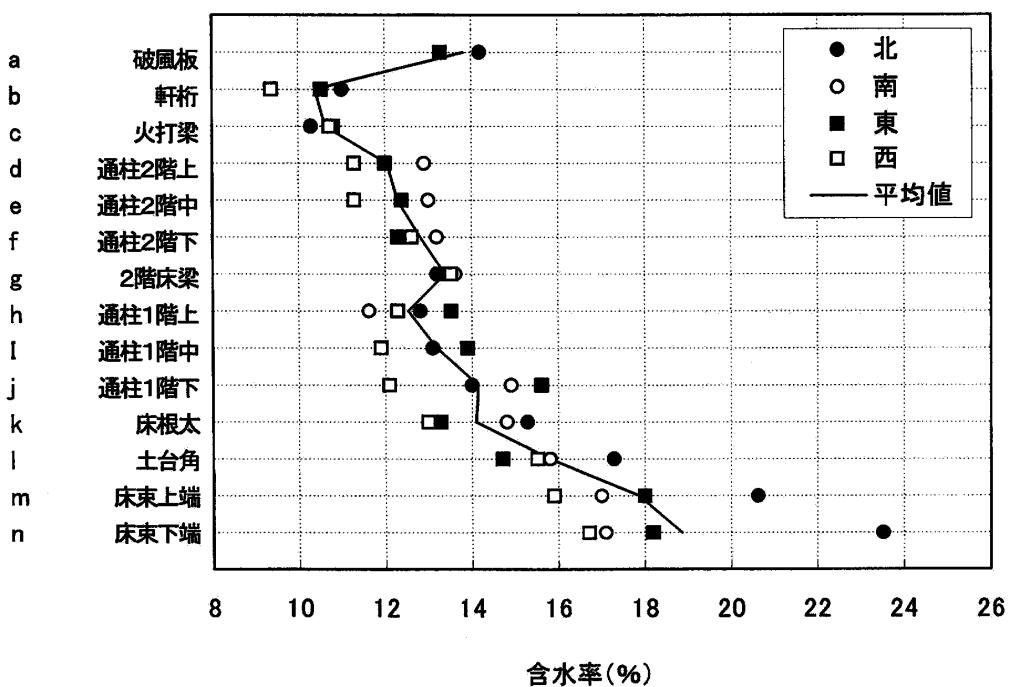
図5 鉛直方向における各方位別にみた部材の含水率分布

図5に、鉛直方向ならびに方位別にみた部材の含水率分布を示す。外気に接する破風板(a)を例外として、鉛直下向きに含水率が高くなる傾向が認められた。含水率の変動は、軒桁(b)～床根太(k)までゆるやかな含水率勾配を示した。しかしながら、床根太(k)～床東下端(n)の1階床組材では、急激な含水率の上昇を示した。

各区分別でみると、小屋組材(b, c)は、含水率10～11%と最も低かった。小屋裏は、日射の影響で住宅内部が比較的高温になりやすく、そのため相対湿度の低下と木材の平衡含水率を低くするといえる。

1, 2階の上屋材, 2階床組材 (d ~ j) は, 含水率11~15%の範囲であった。このとき, 通柱を各階の上・中・下部で含水率勾配の分布傾向をみると, 各階ともに, 天井から床面にむけて含水率が上昇する傾向が認められた。このことから, 大壁内に閉じ込められた空気の温度分布は, 上層の天井面に向かって温度が上昇すると予想される。その反対に, 床面に向かって相対湿度は上昇していく傾向にあるといえる。大壁内で見られる温度勾配 (もしくは相対湿度勾配) によって通柱の含水率勾配を引き起こしたといえる。

1階床組材 (k ~ n) をみると, 含水率14~19%の範囲内にあり, 特に床束下端の含水率が最も高い値を示した。なお, 方位別にみると, 北側の床組材に高含水率の分布があり, 日中の温度の上がりにくい北側の部材で, 床組材の含水率は高くなる傾向が認められる。なお, 上屋材に関しては, 方位別の差異は認められなかった。
