# フィリピン・ルソン島北部地震 (1990, 7, 16) における災害調査報告

## A REPORT ON DAMAGES TO BUILDINGS DURING THE NORTH LUZON EARTHQUAKE, PHILIPPINES, OF JULY 16, 1990

Ikuo TOKUHIRO

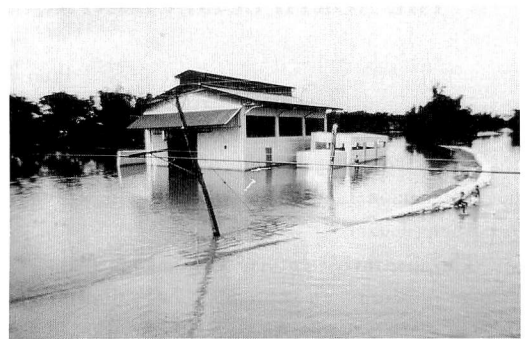
マニラから高速道路をレンタカーで順調に約1時間走った。まず最初に出会ったのは家・堤防が水没していた災害風景であった (Photo 1)。フィリッピン大学で聞いていたが、付近の住民に地震である建物は沈んだのか聞いたが分からないとのことであった。

Photo 1 Sunk house

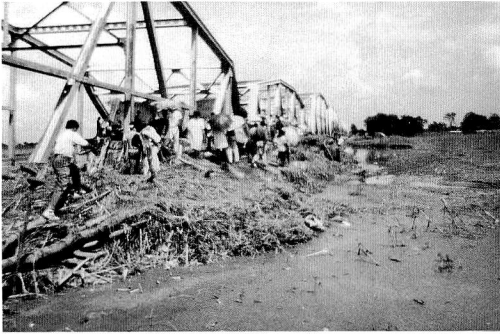
そこから約30分走ると道路に車があふれ、交通遮断にあった。鉄橋の落下である (Photos 2(a), (b))。

Photo 2 (a) Falldown bridge on the way from MANILA to DAGUPAN

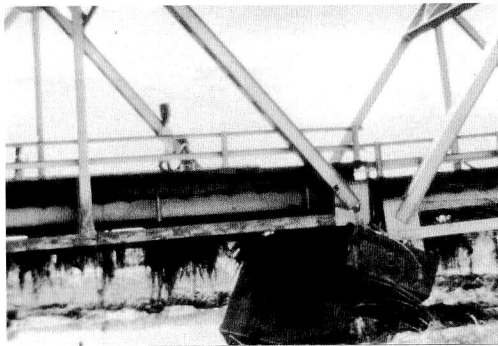
Photo 2 (b) Inclined foot of the bridge

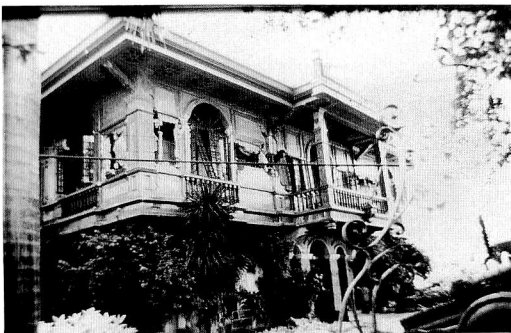
そこで目についたのは、フィリッピンで多分古風で、庭には大砲がある家であった (Photo 3)。1, 2階の壁は崩れ人が住める状態ではなかったが、骨組がしっかりしていたので、壁の修理をすれば充分使用できると判断した。実験室で壁の薄い耐震壁の実験終了時の試験体を見ているのと同じ状態であった。小休止後少し走ると、庭が凹凸になっていた学校が目についた (Photo 4)。

Photo 3 Residential house on the way to Dagupan  
The earthquake caused much damage so that the house is not able to use.

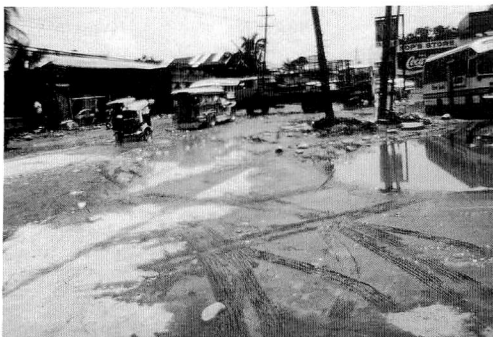
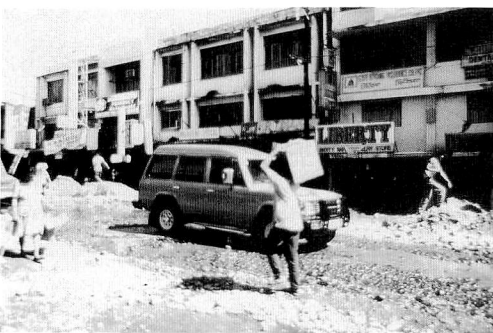
地盤が液状化して街路はでこぼこ道で深い水たまりがあり、バス・トラック等は苦勞して運轉していた (Photos 6(a), (b), (c))。地中埋設の電線、電話線、給配水管の破断で都市が約1か月麻痺していたとのことであった<sup>5)</sup>。

Photo 6 (a) Damaged roads in DAGUPAN

Photo 6 (b) Damaged roads in DAGUPAN

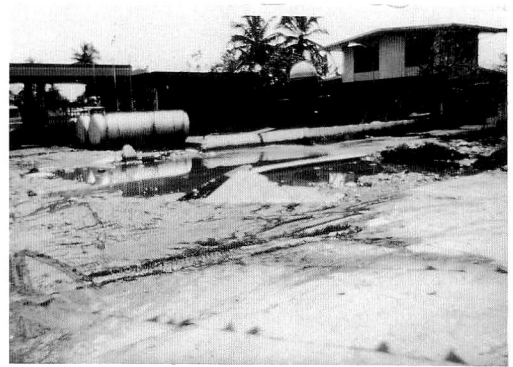
地中のガソリタンクが地上に浮き上がっているのを見て、震動による地盤の液状化の恐しさを感じた (Photo 7)。

Photo 7 Gas. tank floated to the ground surface

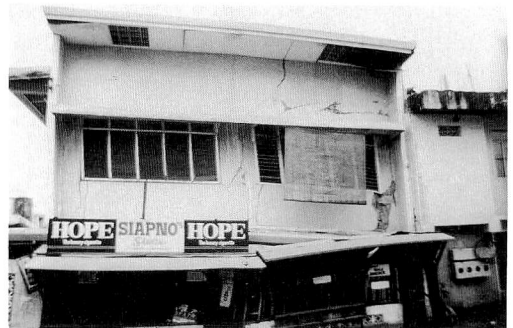
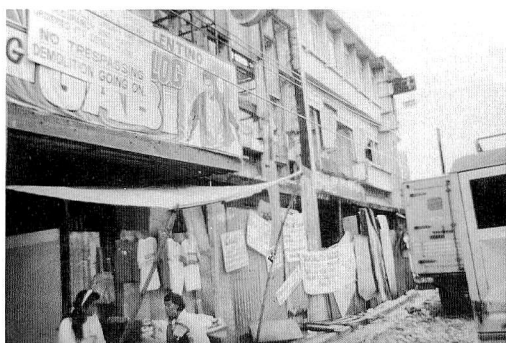
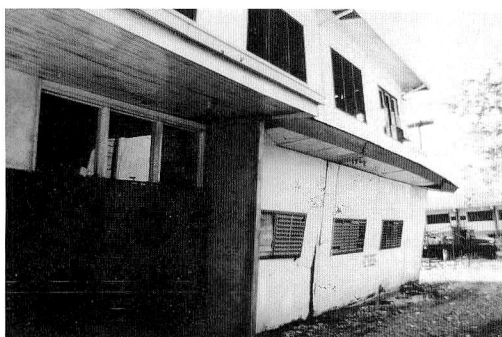
Photo 8 (a) Inclined wooden house

Photo 8 (b) Inclined wooden house

Photo 8 (c) Inclined wooden house

り揺すられたらしく、今にも倒れそうであった (Photos 8(a), (b), (c))。

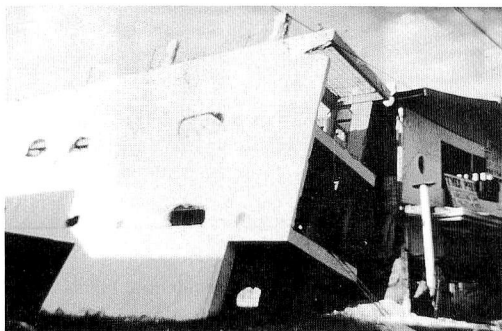
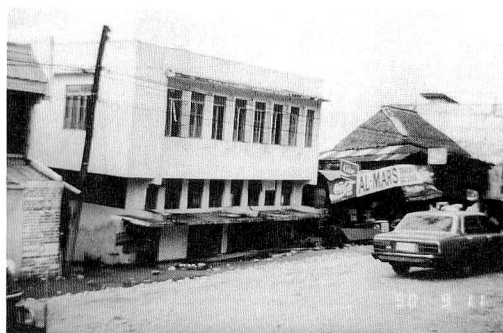
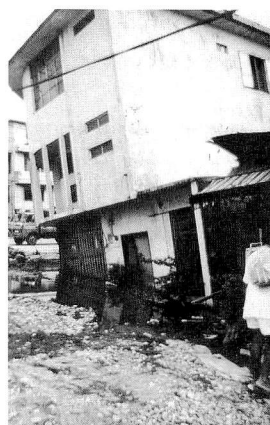
Photo 9 (b) Inclined reinforced concrete building

Photo 9 (c) Inclined reinforced concrete building

Photo 9 (a) Inclined reinforced concrete building

重量が重い鉄筋コンクリート造の建物の幾つかは、不同沈下により大きく傾いていた (Photos 9(a), (b), (c))。

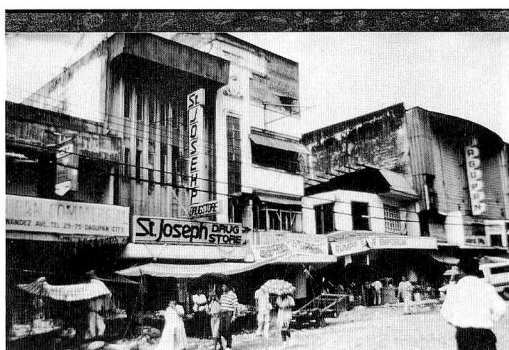
Photo 10 Unevenness of eaved of shopping house

重い鉄筋コンクリート造の建物と軽い木造が混在する街並は不均等に沈下して、凹凸になっていた (Photo 10)。

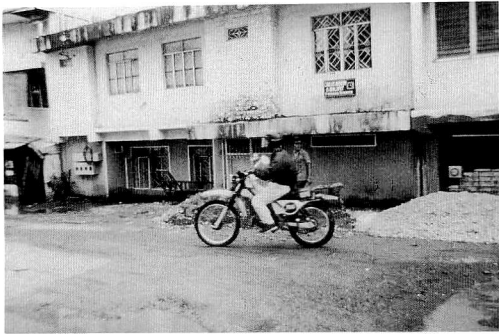
Photo 11 Subsidence of residential house

沈下してない鉄筋コンクリート造建物がある。これらは地中に杭を打ち込んで基礎がしっかりしていたからであろう。住居のなかには約50cm沈んで出入りが地面より下にあるものもあり、不便を感じていることであろう (Photo 11)。

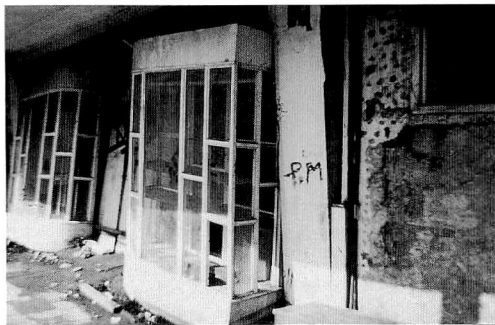
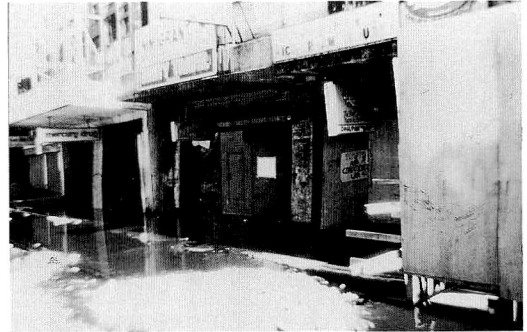
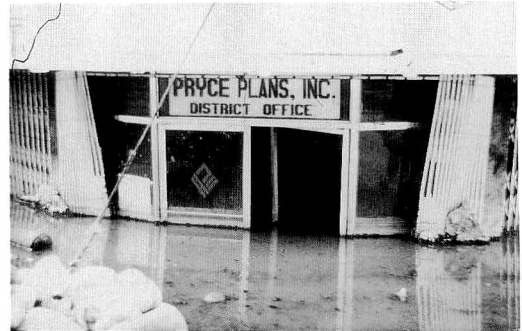
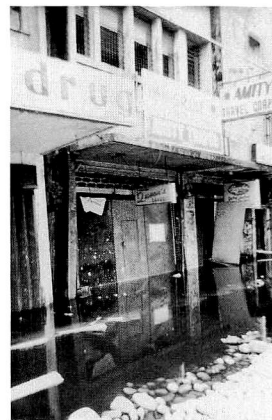
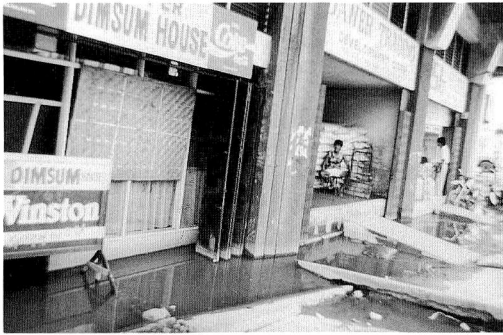
Photo 12 (b) Subsidence of shopping house

沈下した商店の多くは周囲に水がたまり出入りが出来ないため、店の前に路店を出したり、床を上げて小さな橋をかけて商売をしていた (Photos 12(a)-(e))。

Photo 12 (c) Subsidence of shopping house

Photo 12 (a) Subsidence of shopping house

Photo 12 (d) Subsidence of residential house

Photo 12 (e) Subsidence of residential house

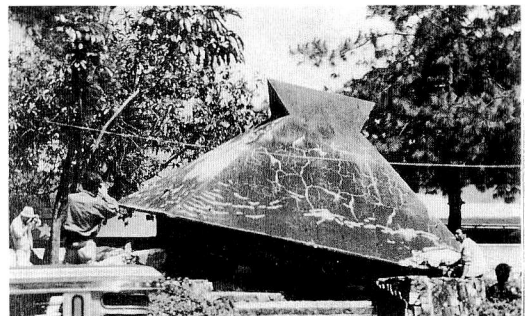
広々とした公園に約100m離れて4ヵ所のレストハウスがあった。皆同じ形であるが1ヵ所だけ倒壊していた(Photo 14)。

同じ形・構造の建物であるが、地盤の相違による事が考えられた。

Photo 14 Rest house in park  
Crushed four reinforced concrete columns

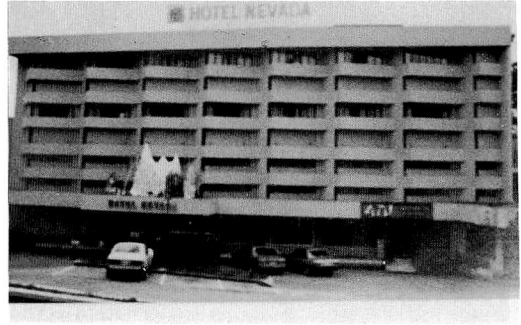
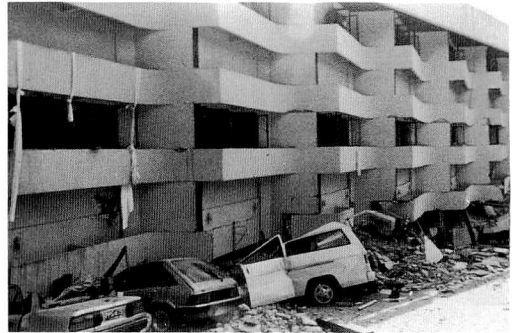
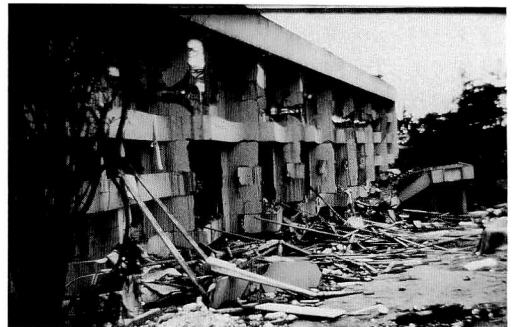
Photo 16 (a) HOTEL NEVADA before the earthquake

Photo 16 (b) HOTEL NEVADA after the earthquake

Photo 16 (c) HOTEL NEVADA after fifty days from the earthquake

1階が落階していた。地震前のPhoto 16(a)から判断すると、1階の前面柱には腰壁が付き短柱になっている。

柱のせん断破壊により急激に落階したのであろう。

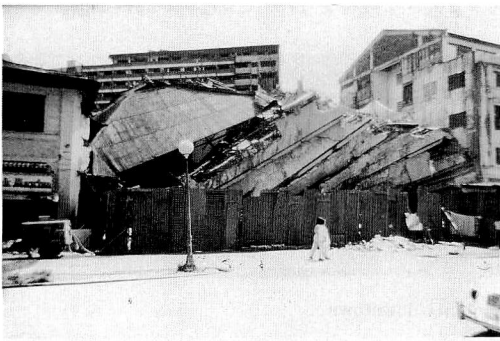
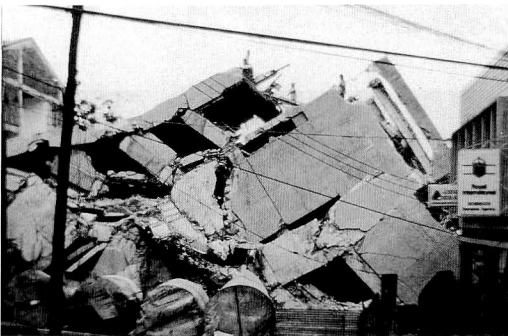
公園に面した地上6階までが鉄筋コンクリート造、7階が鉄骨造のホテルの倒壊で27名の死者をだした。1階の半分がエントランスホールで、他の半分は南側Photo 15 (a)から北側Photo 15 (b)へ通じる自動車寄せになっていた(取り壊し中の職人の話)。“自動車寄せに付けた時地震が起こった。すぐにバックしようとしたが、あまりに早く建物が壊れたので、その時間さえなかった。”(自動車の持ち主)<sup>4)</sup>。地震発生から数秒後には倒壊しているということは、この建物はくねばり>のないせん断破壊か、細い柱の圧縮破壊が原因であると思われた。

Photo 15 (a) BAGUIO PARK HOTEL (south side view)

Photo 15 (b) BAGUIO PARK HOTEL (north side view)

Twenty seven persons were dead.

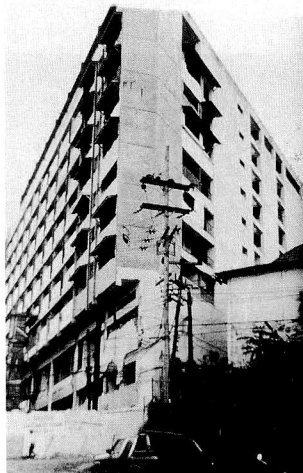
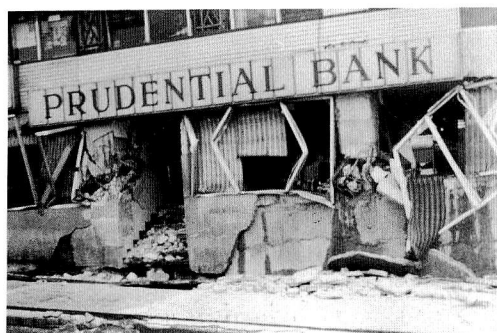
1階の腰壁付き前面柱は完全にせん断破壊していた（Photo 17(b)）。また外壁全面に多くのひび割れが見え、3-9階のベランダ部分の雑壁の破壊が目についた。

腰壁はブロックであるが、この腰壁ブロックがかなり抵抗したことを示している。

Photo 17 (a) SKY WORLD (west side view)

Photo 17 (b) SKY WORLD (front view)  
First story columns were collapsed.

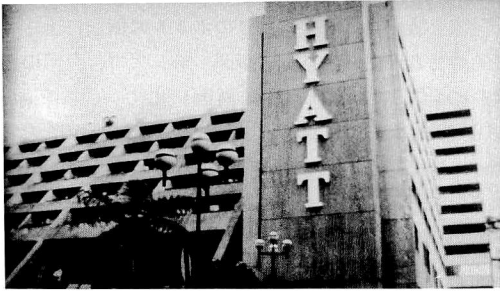
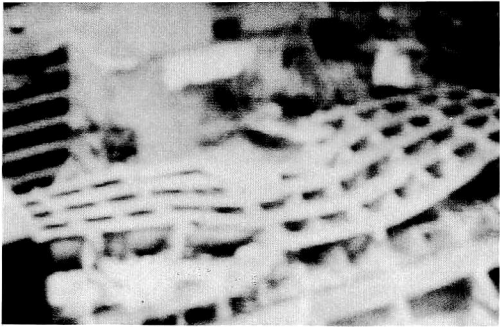
国際会議が行われていたこのホテルの倒壊によって多くの死者が出た。日本の新聞・テレビでも今回の地震について報道される度に画面に出ていた。Photo 18(a)は地震前の状態で、その左側の倒壊の様子がPhoto 18(b)である。前面の柱が引きちぎられて後ろ向きに倒れている。また右側の搭状建物部分の倒壊がPhotos 18(c), (d)である。塔状建物全体の曲げによって引張側柱の柱脚のD38鉄筋が引き抜かれているPhotos 18(e), (f)。

Photo 18 (a) HYATT TERRACES HOTEL (front view) before the earthquake

Photo 18 (b) HYATT TERRACES HOTEL (front view) after the earthquake

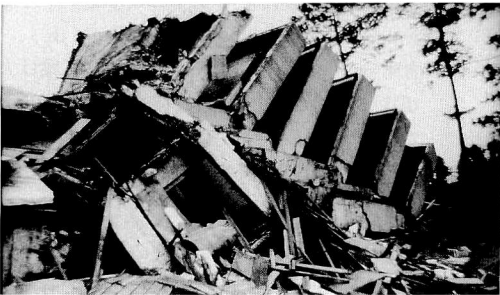
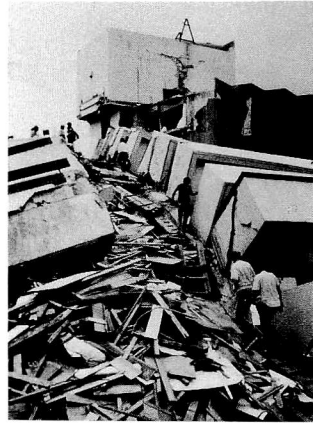
Photo 18 (c) HYATT TERRACES HOTEL  
Collapsed tower of hotel

Photo 18 (d) HYATT TERRACES HOTEL  
Collapsed tower of hotel

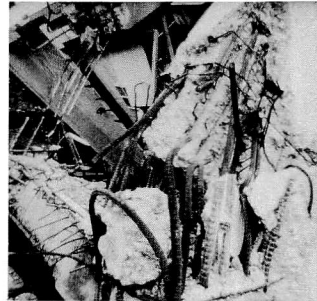
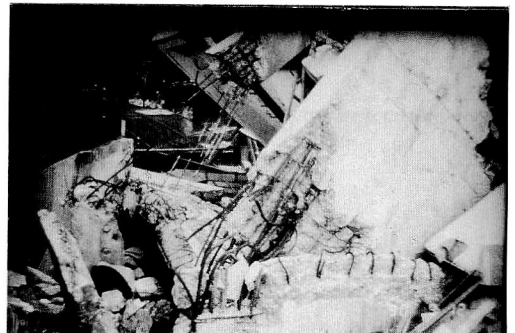
Photo 18 (e) HYATT TERRACES HOTEL  
Bottom of main column of the tower

Photo 18 (f) HYATT TERRACES HOTEL  
Bottom of main column of the tower

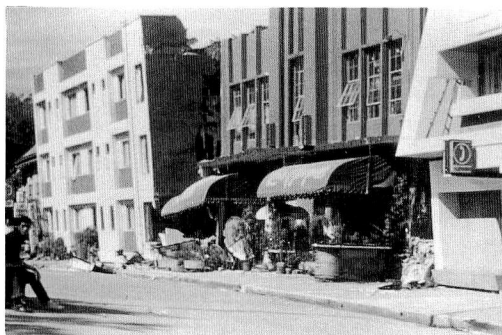
固有周期が異なる建物が接近し過ぎて、地震時にぶつかり合って壊れた<sup>5)</sup>（Photo 19）。

Photo 19 SIESTA INN and AMAPOLA

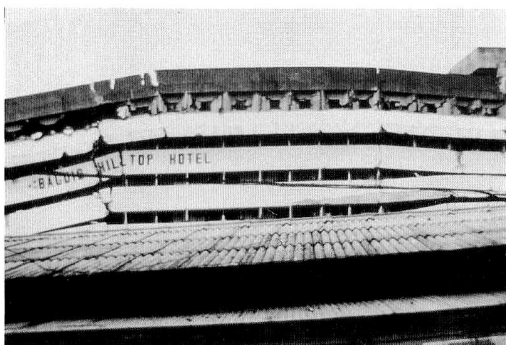
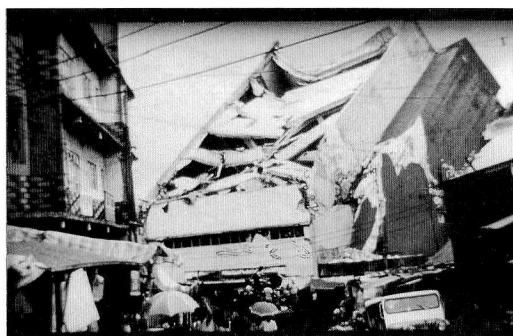
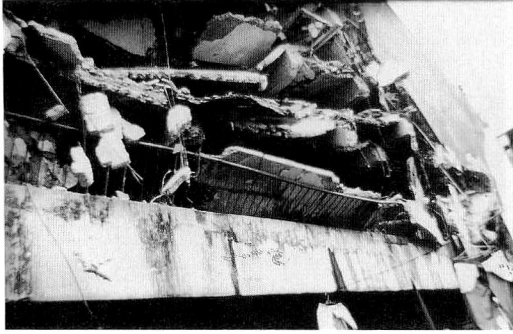
傾斜地であるため南側から見ると8階建てであるが、北側から見ると7階である（Photos 20(a), (b)）。

1階は倉庫らしく荷物が積んであった。柱・梁は大きくて、頑状にみえた。その上に7階全体が倒壊し重なり合っていた（Photo 20(c)）。

断層の近くに建てられ、設計が貧弱（inferior）であると報告されている<sup>5)</sup>。

Photo 20 (a) BAGUIO HILLTOP HOTEL (south  
side view)  
Seven floors over the ground were failed.

Photo 20 (b) BAGUIO HILLTOP HOTEL (north  
side view)  
Portion of Entrance

Photo 20 (c) BAGUIO HILLTOP HOTEL (west side view)  
Basement floor structures remained without collapse.

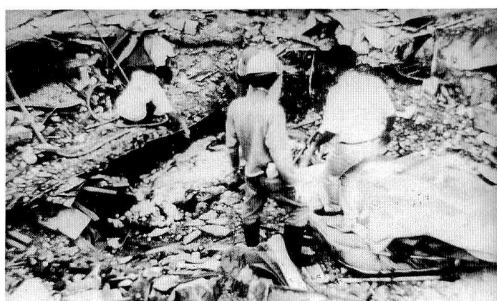
調査中に2人の死者が発見された。上階から順に床版を丁寧に取り除き死者が発見されると石膏で固めて本国に送り返すとのことであった。

Photo 18 (j) HYATT TERRACES HOTEL  
Two dead men appeared on the bed

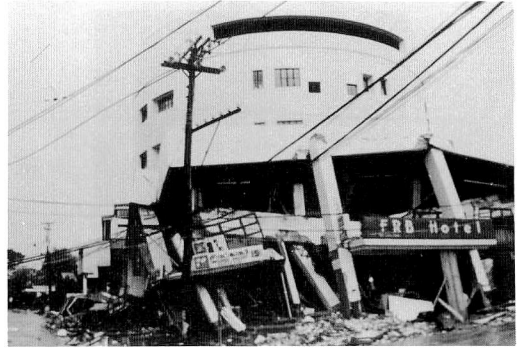
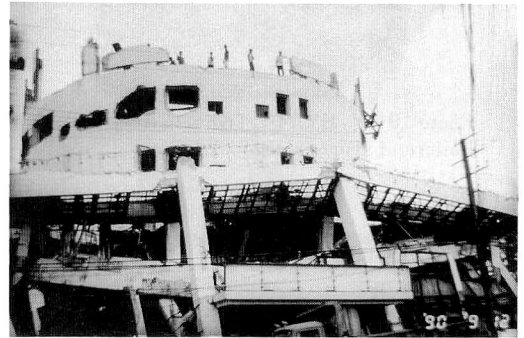
1・2階の柱が折れて倒壊した。3階から上部は円形で壁で囲まれ剛性強度ともに高そうだ。1・2階は柱梁だけでいわゆるピロティ型で、しかも細い柱で剛性の違い過ぎによるものであろう（Photos 22(a), (b)）。

Photo 22 (a) FRB HOTEL  
After the earthquake

Photo 22 (b) FRB HOTEL  
After 50 days from the earthquake

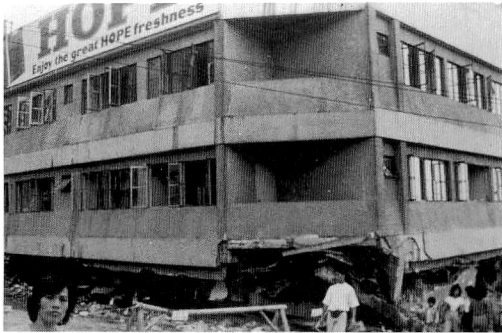
2，3階は宿舎で小さい部屋の間仕切り壁があり、剛性が高くなっているのに、1階はホテルのロビー、商店等の広い空間があり、剛性が低く完全落階になったようだ（Photo 21）。

Photo 21 (a) ROYAL INN  
First story columns were collapsed.

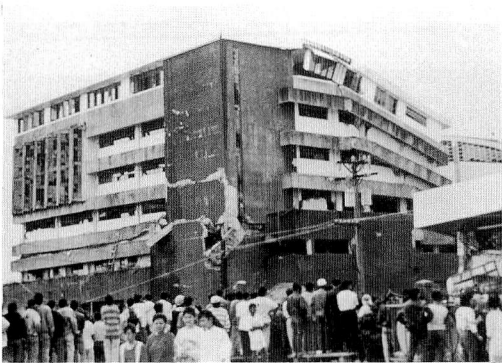
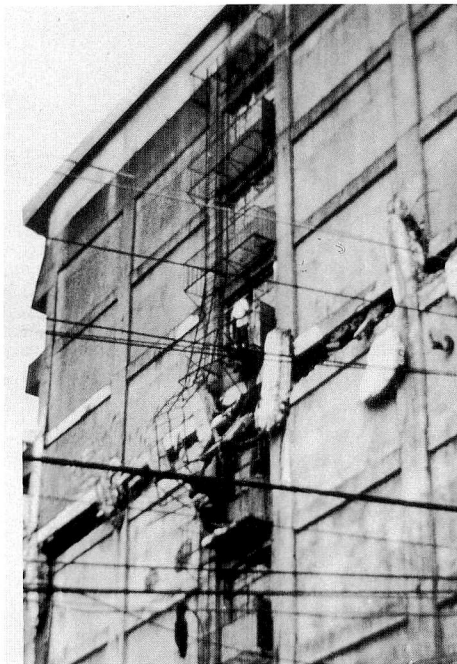
5階部分が落着して上下の床が重なり合っている(Photo 23(a))。この階の西面の柱は外に出て鉄筋でぶら下がっている(Photos 23(b), (c))。西面で見られる様に壁がない階で極端な剛性強度の差が原因で落着いたのであろう。

Photo 23 (a) University of BAGUIO College of Commerce (south and east view)  
Fifth story columns were collapsed

Photo 23 (b) University of BAGUIO College of Commerce (West side view)  
Fifth story columns have no framed wall.

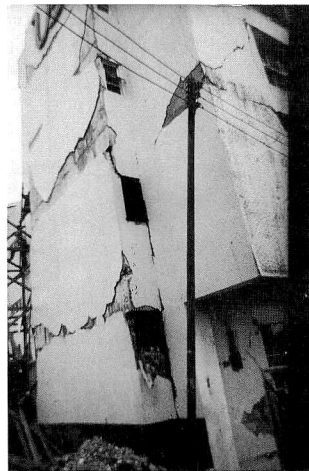
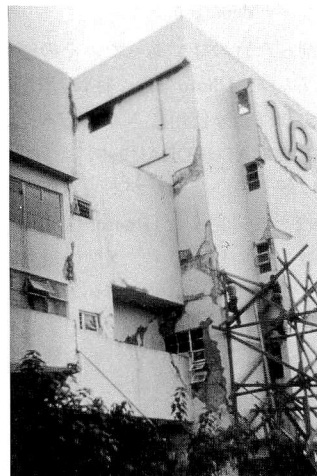
北面は壁梁柱に多くのひび割れが見え、仕上げモルタルがはげ落ちていた(Photos (d), (e))。教室内の仕切り壁はブロック造で日本の基準位配筋されてる。床にアンカーされているが、上の梁にアンカーされてなかった。このため急に倒れ(Photo 23 (f))多くの死者が出た<sup>2)</sup>。バギオ大学の付近には多くの木造住宅があった(Photo 23 (g))が、無被害か被害があっても軽微であった<sup>5)</sup>。

Photo 23 (d) University of BUGUIO College of Commerce North side view.  
Many cracks on the exterior wall

Photo 23 (e) University of BAGUIO College of Commerce North side view,  
Many cracks on the exterior wall

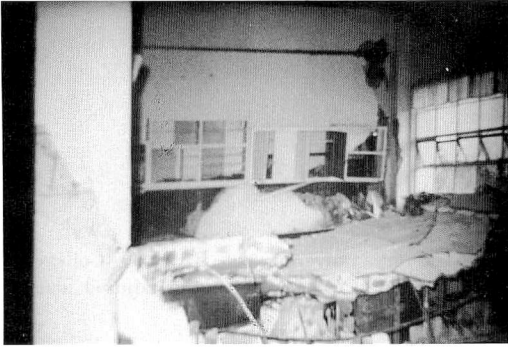
Photo 23 (f) University of BAGUIO College of Commerce (Some students were dead<sup>1)</sup> by falling of hollow concrete block wall.)

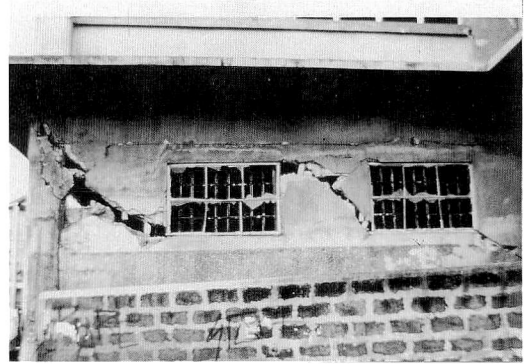
Photo 24 Little Angeles Nursery School near FRB HOTEL (Shear cracks of Bamboo and clay wall)

壁は土と割った竹の様であった。その壁が大きくせん断破壊していた (Photo 24)。柱にひび割れが見えたが、修理すれば充分使用できるであろう。

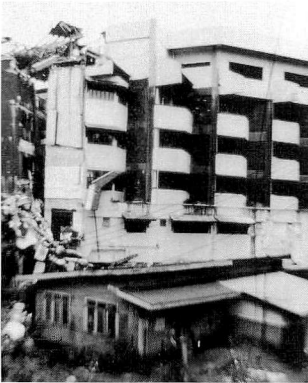
Photo 23 (g) University of BAGUIO College of Commerce Smaller buildings at Surroundings are negligibly or partially damaged.

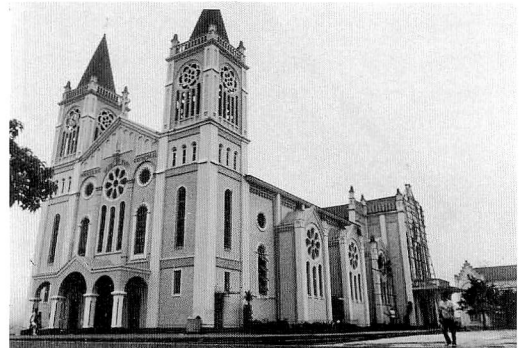
Photo 25 (a) BAGUIO CATHEDRAL (East-south view)

外壁には多くのひび割れがあったが、堂々とそびえいかにも強そうに見えた (Photos (a), (b))。しかし、聖堂内の数少ない柱のうち、X型の繰り返しせん断力による大きなひび割れが生じているのがあった。主筋は座屈しかかっていた (Photo 25(c))。また曲げによって圧壊を始め、小さな斜めひび割れが生じている柱もあった (Photo 25(d))。

内部に多くの支柱を立てて修理・補修をしていた。

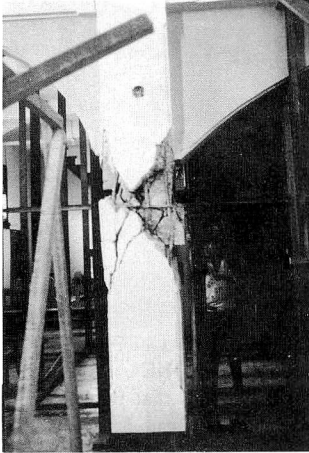
Photo 25 (c) BAGUIO CATHEDRAL  
Diagonal cracks in the inner column occurred due to shear.

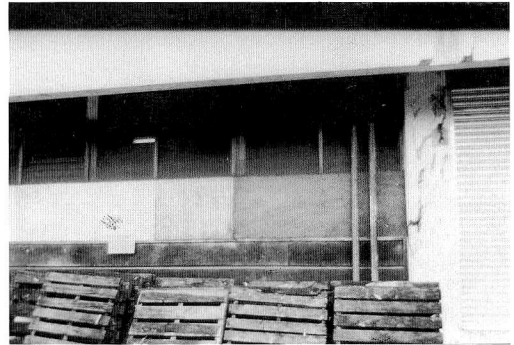
Photo 26 (c) BAGUIO CITY EXPORT PROCES-  
SING ZONE  
(Factory No.1) Vertical cracks due to splitting in  
several columns occurred.

は8社が操業していたらしい。工場No. 1 (Photo 26 (a))の各柱に何かのひび割れが生じていた。被覆コンクリートが落ちた柱(Photo 26 (b))， 割裂破壊寸前の柱(Photo 26 (c))， 被覆コンクリートが落ち， なお割裂破壊しかかっている柱(Photo 26 (d))， 被覆コンクリートが落ち， 帯鉄筋の間隔が小さく， かつ菱型の帯鉄筋が設けられコアのコンクリートで支えられている柱(Photo 26 (e))等種々の柱が混在していた。工場内は多くの鋼製の支柱が立てられていたが， 操業していた。

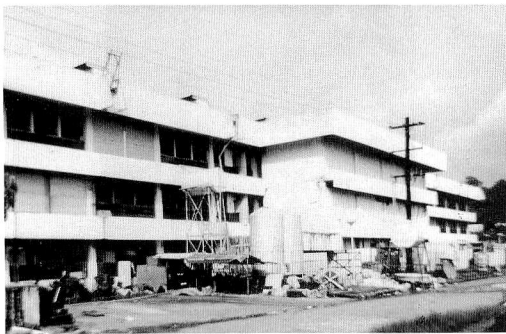
Photo 26 (a) BAGUIO CITY EXPORT PROCES-  
SING ZONE  
East side view of Factory No.1

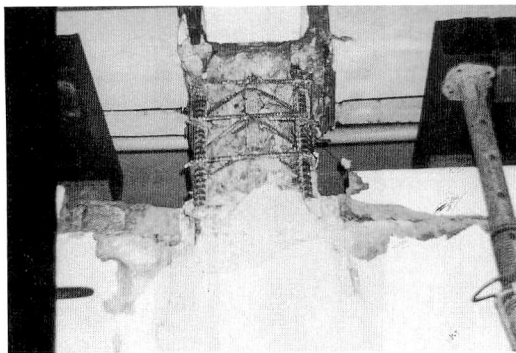
Photo 26 (e) BAGUIO CITY EXPORT PROCESSING ZONE

(Factory No.1) Short column with ordinal and diagonal tie bars

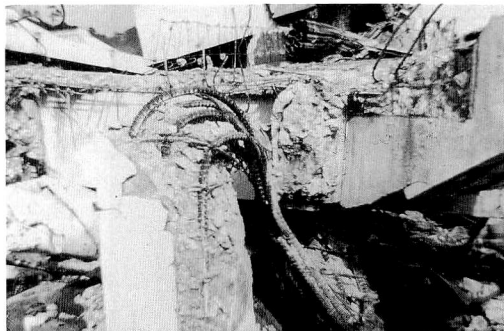
Photo 26 (h) BAGUIO CITY EXPORT PROCESSING ZONE

(Factory No.2) It seems that the column supported the pre-stressed concrete beam.

工場No. 2は地震で完全に廃虚になっていた(Photo 26 (f))。200人以上の死者を出したが， そのうちの50人位は火災によるものであった(Photo 26 (g))。未だ掘り出されてない死者があると云っていた。工場No. 2はP.Sコンクリート梁を用いた大スパンの建物で， その梁を支えていた柱(D38 鉄筋使用)が折れていた(Photo 26 (h))。P.S.のケーブルがきれいに残ってい

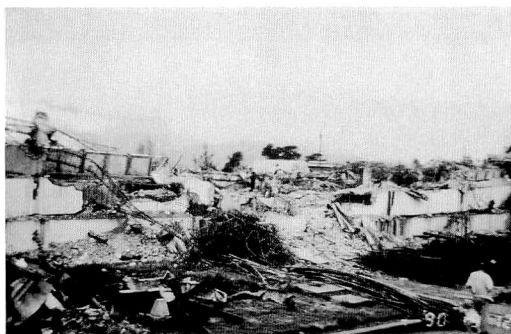
Photo 26 (f) BAGUIO CITY EXPORT PROCESSING ZONE

The earthquake ruined the factory No.2  
About 200 persons were dead.

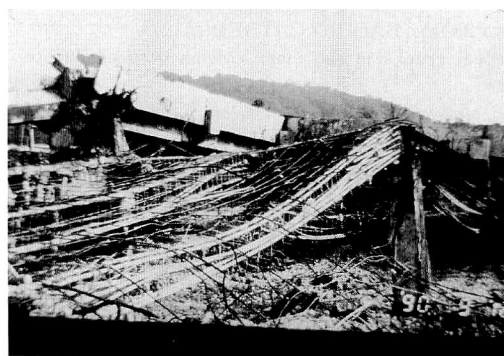
Photo 26 (i) BAGUIO CITY EXPORT PROCESSING ZONE

(Factory No.2) Pre-stressing cable

たが(Photo 26(ii)), P.S.コンクリート梁には高強度のコンクリートが使用されていて、落階と同時に粉々に散ってしまったのではないかと思われた。50日も過ぎていたので、コンクリートを救助のため剥したのかもしれない。

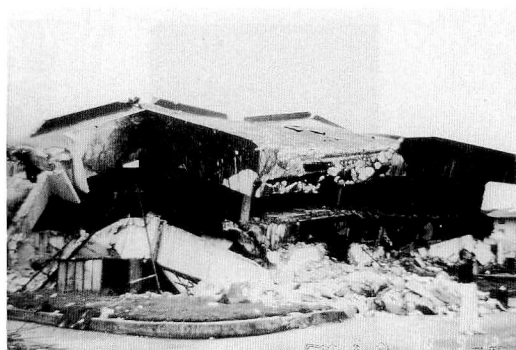
Photo 26 (g) BAGUIO CITY EXPORT PROCESSING ZONE

(Factory No.2)  
About fifty persons were dead by fire.

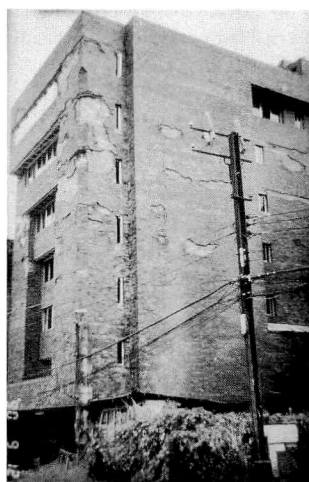
Photo 27 City trust and bank building  
Fall down of brick finish

街路に面した7階の建物である。階高が高いのか、バギオではかなり高い方の建物に見えた。外壁の仕上げ(多分煉瓦)の剥落が目についた。

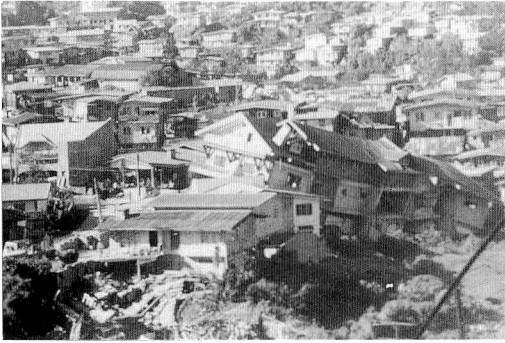
Photo 28 (a) Inclined Wooden Houses due to Landslide

木造建物に対してもかなりの被害があったらしいが、その現場を見ることができなかった(Photo 28, 写真店で購入)。

住居40000戸の調査では、倒壊したものが5%、部分被害25%であるが、険しい崖縁に建っていて地滑り、地盤沈下によるものが多い<sup>5)</sup>。Photos 28 (b), (c)はネバダホテルの近くの建物である。1階が傾き戸が閉まらない状態であった。

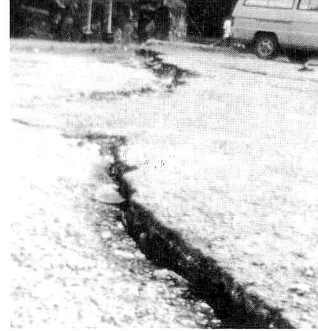
Photo 29 (a) Crack of ground

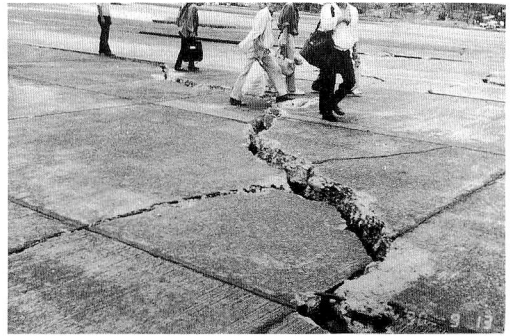
Photo 29 (b) Crack in runway of air port
