ブロック式建造小型漁船南星丸の自差について

On the Magnetic-Compass-Deviation in the Small Fishing Boat Built from Block System "Nansei-maru"

The magnetic-compass-deviation in the small fishing-training boat built from block system "Nansei-maru", Faculty of fisheries, Kagoshima University, was observed in 1976, 1979 and 1980.

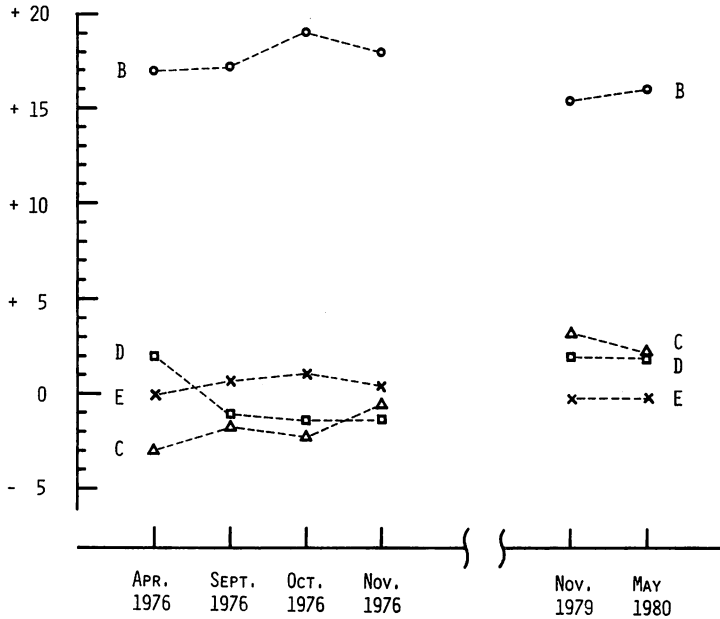
Fig. 3. Changes of the coefficient of deviation (B), (C), (D) and (E).

全測定を通じて \oplus であり，その絶対値も大きい．符号が \oplus であることは，ブロック方式にもかかわらず南星丸建造時の船首方位が南であったことが大きな原因の一つと推定する．又その値が大きくなったのは，コンパス・デッキ船首尾線上，コンパス後方に接近してレーダー・マストがあり，その下端がコンパス・カードと水平的にほぼ一致する．レーダー・マストは垂直軟鉄であり，その位置関係からコンパスに与える影響は $\oplus B$ であり，建造船首方位 $\oplus B$ が相加えられ絶対値が大きくなったものと推察する．その他に船首楼甲板船首尾線上にあるキャプスタンの影響も加味されているとも推察されるが，これについてはよくわからない．しかし初代南星丸（木造船，総トン数44.56トン）の係数 $B^{4)5)}$ も大型船²⁾⁶⁾ に比し大きく現われている．係数 B が大きく現われるのは小型漁船の特徴であるかもしれないが，その推察は今後にゆずりたい．

1979. 11は1976. 11より2.°6減少している．この間船体永久磁気に影響を与えるような船体工事は行なわれていない．よってこの起因は1979. 3に行なわれたレーダー取付工事に伴うレーダー・マストの上部に位置するスキャナー台継ぎ足し工事が大きく影響していると推察する．

南星丸竣工当初からコンパス右舷正横近距離に探照灯が設置されており、左舷側には学生室からの逃出しトランクの上端が位置しているが、船体構造はほぼ左右対称であり著しい船体永久磁気及び垂直軟鉄の感応磁気の片よりは考えられない。建造当初より⊖から⊕へ移行する徴候がみられ、船体半永久磁気が竣工後4年でまだ安定しないとも推察できるが、1977年、1978年の2年間測定が空白になっていること及び、4年もの長い期間、半永久磁気が安定しなかったという報告も見受けられないことなどから、やはりコンパス付近での諸工事が影響したものと推察される。しかしどの工事がどのように影響を与えたかについてはわからなかった。又敬天丸(鋼船、総トン数308.03トン)の場合係数Cは他の係数に比べ竣工後長く不安定であった⁶⁾との報告がある。よって特にコンパス正横付近で補修工事を行なった場合、小型船の場合コンパスにより近くなるので、係数Cに何らかの影響を与えたものとして注意を払う必要があると考える。

竣工当初⊕2.20であったが、その後数カ月を要して⊖1.38に安定したものと推定した。ところがその3年後には⊕1.98、⊕1.88と約⊕2°で安定している。その差約3°である。この変化はその間に行なわれた工事以外には考えられない。特に影響を及ぼしたと推察される工事は、1979.3のコンパス船尾側の鉄製レーダー導波管カバー取付が、コンパスに非常に接近した工事であり、コンパス下部で切断された水平縦走軟鉄成分に相当し⊕Dの傾向を与えるため、この工事が大きく影響したものと推察する。

1976.10に⊕1.13が測定されたが、全測定を通じてほとんど0に近い。特に近年係数Eは0と考えてよい。

- 4) 係数 E は \oplus から \ominus えと変化したが、その絶対値は極めて小さく、ほとんど0と考えてよい。
- 5) 各係数の変動は操舵室及びコンパス・デッキ周辺での諸工事が大きな原因であると推察する。特に係数 C に与える影響が大きいと推察されるので工事終了後の変化に充分注意する必要があると考える。
