豪雨による奄美・肝付町道路被災箇所調査

工学部 北村 良介・酒匂 一成

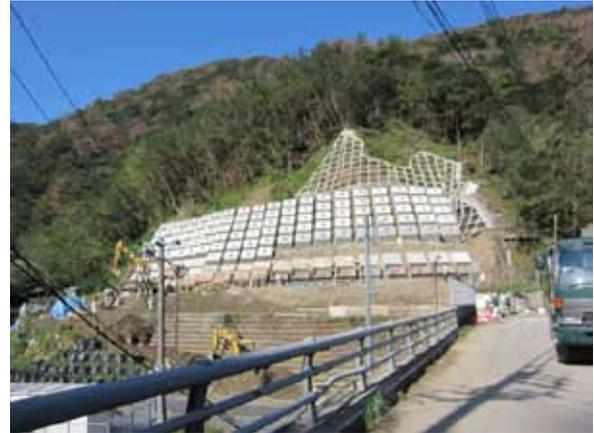
奄美市名瀬平田町地内(図-2.1中の①)は、国道58号の朝戸トンネルの奄美市街地側の入り口付近の斜面である。ここでは、2011年の豪雨後、地すべりにより擁壁の変状や道路の隆起が見られるようになり、変状の進行を抑制するためにトンパックの設置などで応急処置をしていた箇所である。しかし、通行車両の安全確保、また、この斜面の近くには大川

写真-2.1 法面復旧工事の状況 (名瀬平田地内)

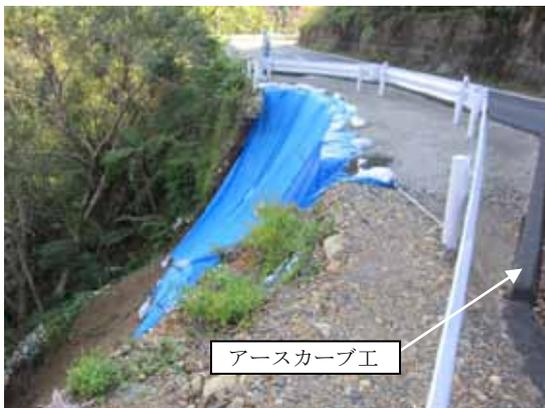
篠川下福線(図-2.1中の②)は、奄美市住用町方面から大島郡瀬戸内町篠川の山間部を通る道路である。道路被害としては、写真-2.2、写真-2.3に示すように道路側部の崩壊や道路斜面の崩壊が見られた。道路側部の崩壊は、豪雨により側溝の排水処理能力を超えた水が路面を流下し、その水が道路下斜面に溢れた箇所で侵食されている。これは、山間部にある道路で多く見られる崩壊状態である。現在は、路面からの水が崩壊部へ流入しないようにアースカーブ工が施されていた。また、道路斜面の崩壊部では、道路上部の斜面から崩壊が発生し、その崩壊土砂が道路を塞いでいた。現在は、道路に堆積していた崩壊土砂はすでに撤去され、法面对策工事が開始されていた。

写真-2.2 道路側部の崩落 (篠川下福線)

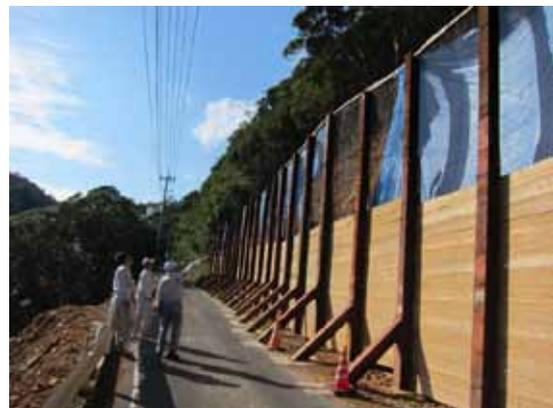
写真-2.3 道路斜面の崩壊 (篠川下福線)

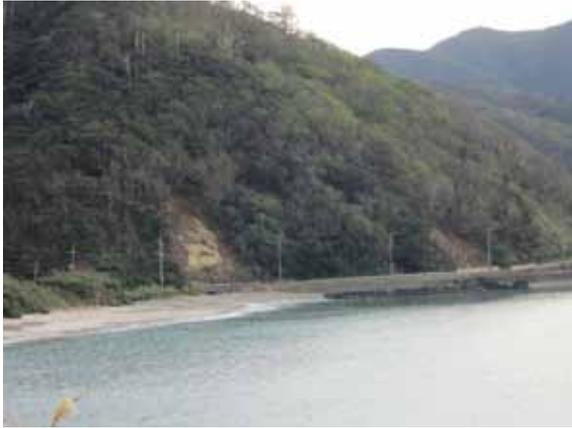
曾津高崎線(図-2.1中の③)は、大島郡宇検村名柄から阿室へ向かう海沿いを通る道路である。海沿いの道路は、写真-2.4に示すように、山裾部を通っており、その道路斜面が豪雨によりいたるところで崩壊している。曾津高崎線で見られた崩壊パターンとしては、写真-2.5に示すように斜面の中腹から表層崩壊を起こしているケースが多く、すべり面となったと考えられる基盤岩が崩壊後に露頭している箇所が多く見られた。また、写真-2.6に示すように、斜面の稜線に沿って広範囲に崩壊が生じている箇所も見られた。さらに、写真-2.7に示すように、斜面形状などの影響で、表層水や斜面内の水が集水したことが原因と考えられる崩壊が数か所で見られた。復旧状況については、被害が広範囲に綿ていること、住宅街付近などから離れていることから、進捗は遅く、応急処置として道路上の崩土が取り除かれ、大型土のう袋が置かれている状態である。

写真-2.4 海沿い道路の被災
(曾津高崎線)

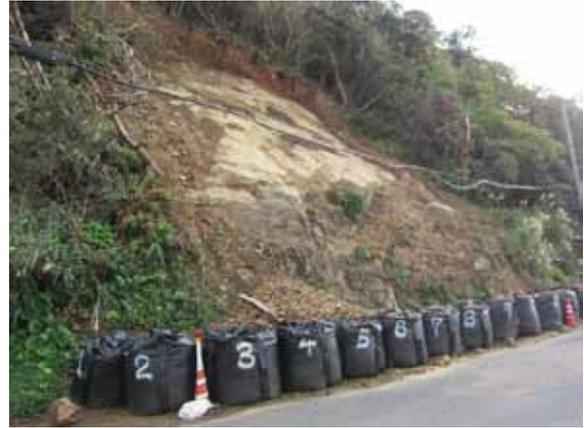
写真-2.5 すべり面と思われる基盤岩が露頭した崩壊跡 (曾津高崎線)

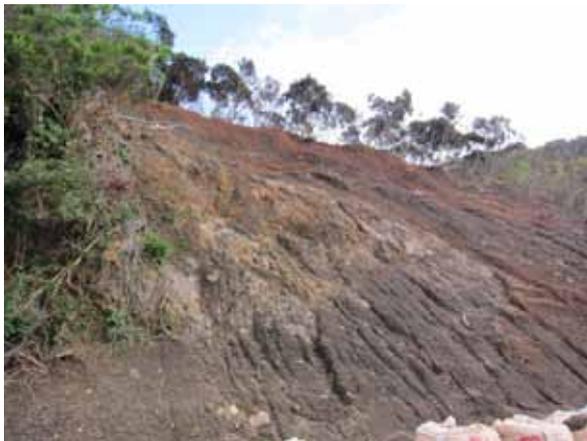
写真-2.6 稜線に沿った崩壊 (曾津高崎線)

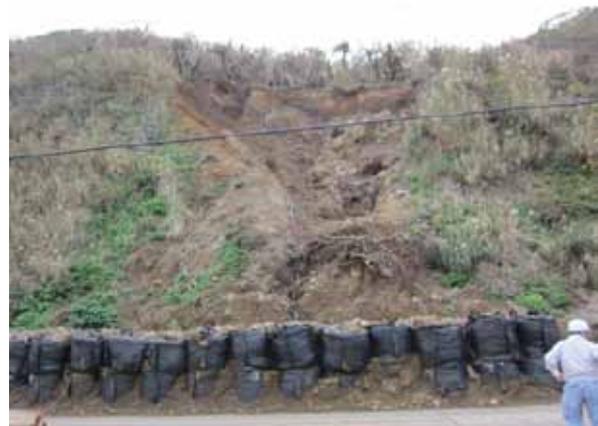
写真-2.7 雨水の集水が原因と思われる崩壊跡 (曾津高崎線)

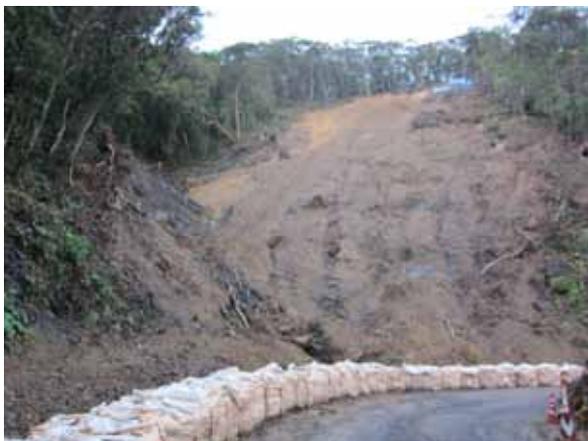
加計呂麻島においても、豪雨による土砂災害が数多く発生しており、道路の全面通行止めになった箇所が多く存在する。加計呂麻島の道路は、海に沿った山裾を通る道路、島を横断する山間部の道路がほとんどで、土砂災害の影響を非常に受けやすくなっている。また、近年、害虫による松枯れがいたるところで見られる。町道西阿室瀬相線 (図-2.1 中の④) は、山間部を通る道路であり、道路の両側が山で囲まれている。2012年の豪雨では、写真-2.8や写真-2.9のような斜面頂部からの大規模な崩壊が見られた。現状は、斜面の土の掘削が掘削され、法先には大型土のう

写真-2.8 道路斜面の崩壊
(町道西阿室瀬相線)

袋が設置されている状態である。また、安脚場実久線（瀬武～薩川）（図-2.1 中の⑤）は、海に沿った道路であり、写真-2.10 に示すような稜線からの崩壊などが生じており、斜面崩壊の範囲が広範囲で、崩壊土砂が道路上に広く堆積していた。現状では、道路上の土砂は取り除かれ、通行可能となっているが、復旧対策は、これからである。

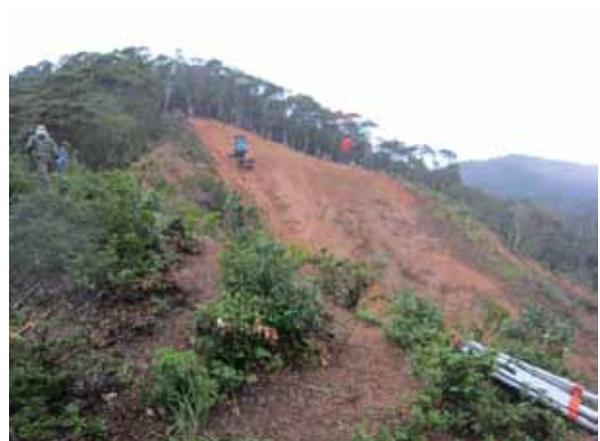
写真-2.9 斜面頂部からの崩壊
(町道西阿室瀬相線)

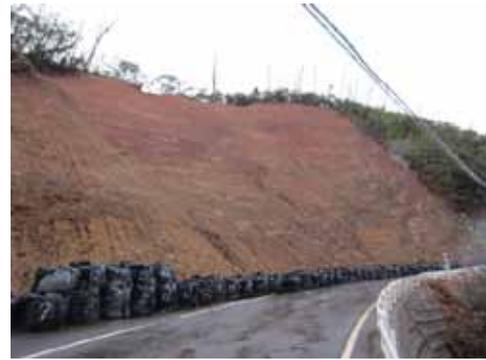
写真-2.10 広範囲な稜線からの崩壊（安脚場実久線（瀬武～薩川））

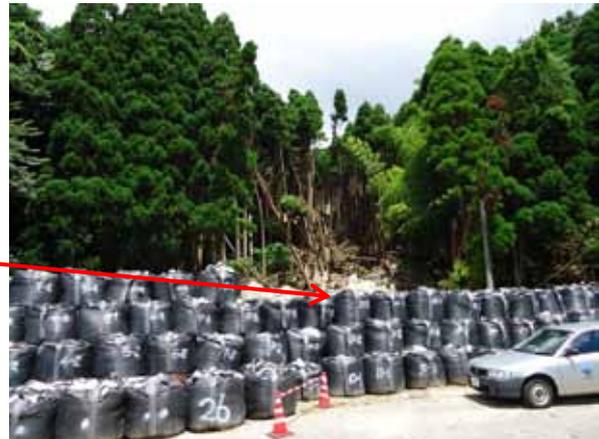
垂水の小川では、大雨に伴い 8 月 27 日 15:40 に土石流が発生した。斜面は主に花崗岩から構成されており、土石流は、下流で幅：約 8m、厚さ：約 5m、傾斜角：8.5 度（上流側で 16 度）で堆積していた（写真-3.2）。図-3.4 に示す道路の山側は、レッドゾーン、海側の家屋部分はイエローゾーンに指定されていた。家屋の前に車庫を建てていた（過去の土砂災害の経験から）ため、擁壁代わりとなり家屋の倒壊は免れたが、2 名が一時閉じ込められた。本斜面の対策としては、道路脇の 400m の範囲の民有地を買い取り、土石流が発生した溪流には砂防堰堤を設置する予定である。

写真-3.1 崩壊箇所（垂水の小川）

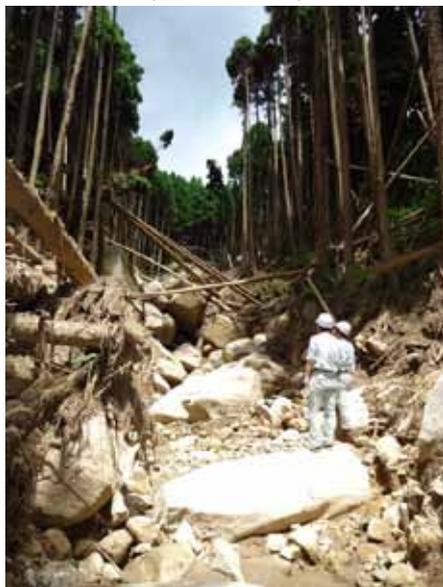
写真-3.2 土石流跡地（垂水の小川）

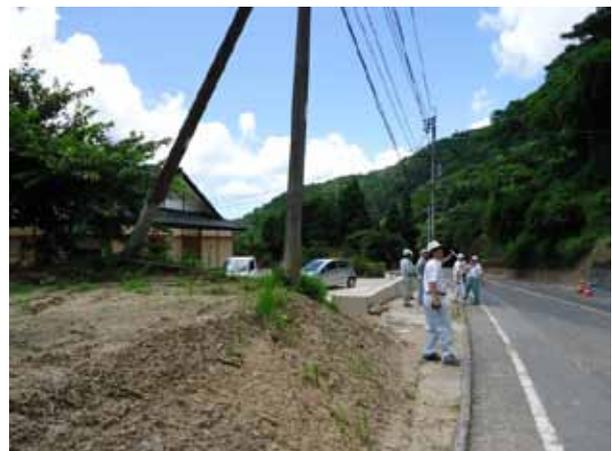
写真-3.3 被災した家屋（垂水の小川）

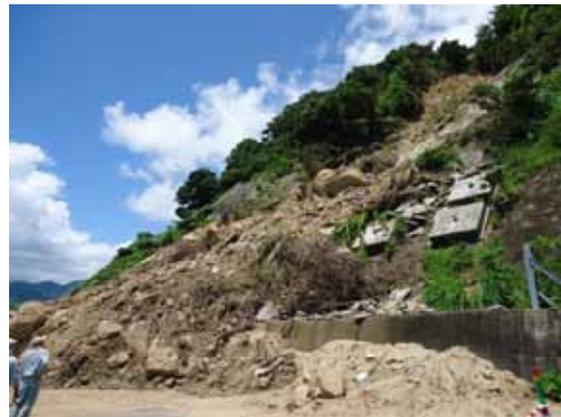
水尻地内の斜面崩壊発生箇所では、平成 15～16 年に二段のアンカーと水抜きボーリングが実施されていたが、対策された斜面上にある無対策斜面が崩壊した。地質は、花崗岩であり、斜面は、高さ：約 60m、幅：約 35m、傾斜角：約 35 度で崩壊土砂が堆積していた。崩壊部上部には、クラックが見られなかったため、不安定な土塊はすでに滑落したものと考えられる。対策として

写真-3.4 崩壊状況
(肝付町内之浦水尻地内)

は、土砂を取った後に、アンカー引張試験を実施する。また、海側に仮橋を設置した後、現在の道路を復旧する予定である。

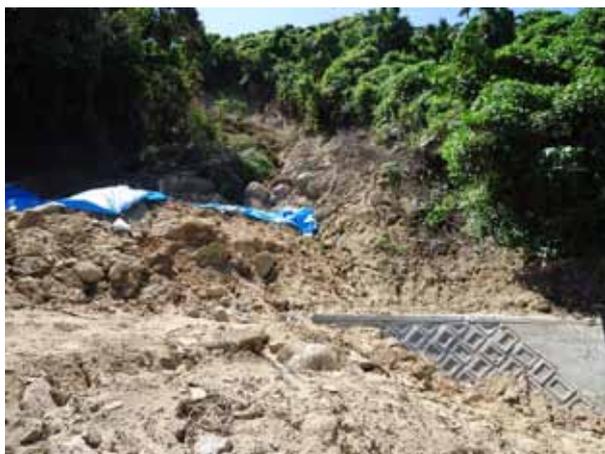
白木地区では、斜面崩壊により家屋2戸が被災した。8月26日に斜面が少し崩れ、8月27日の日中に斜面が大きく崩壊した。道路を挟んで斜面側の住民は外出しており、反対側に住む住民は、区長が見回りに来たので、外に出て様子を見ていた時に斜面崩壊が発生したため、人的被害は発生しなかった。しかし、土砂により、一部住民が孤立した（完全に途切れたわけではなく、緊急車両のみ通行可能な状態）。

被災地の主な土質はまさ土であり、表層に黒土、一部に降下火砕流堆積物（ボラ）が見られる。表-3.1に土質試験結果を示す。飽和度が高くなっているのは、試料採取直前に降雨があったためである。斜面崩壊土砂は、幅：約22m、高さ：約38m、角度：約30度で堆積していた。対策としては、急傾斜地事業で対応する予定である。また、斜面の中部で湧水が見られたため、排水パイプが設置されている（写真-3.6）。

写真-3.5 斜面崩壊箇所（白木地区）

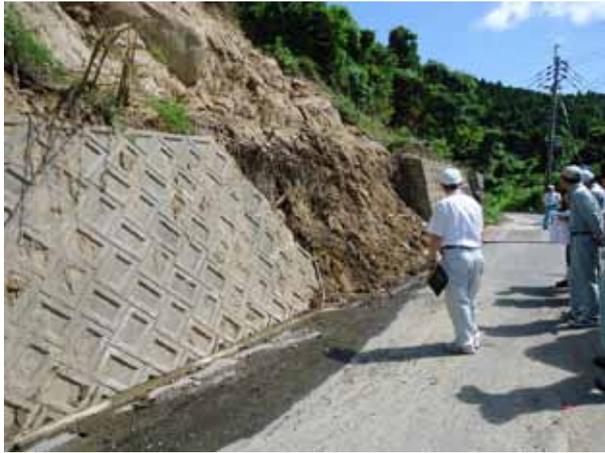
写真-3.7は、今回の大雨で崩壊した部分である。崩壊が発生した付近では、今回の大雨前から変状が見られ、写真-3.8に示すように擁壁の一部が土塊に押されて道路が盛り上がり、肝付町役場建設課では、災害以前にこの箇所の補修を計画していた。斜面上部には多くのき裂が見られる。

写真-3.7 斜面崩壊箇所（倉地区）

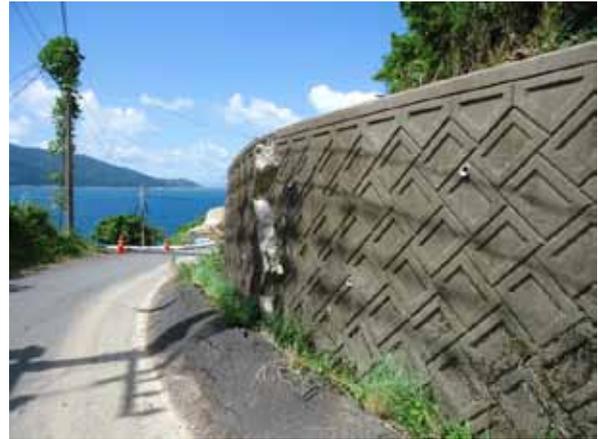
写真-3.8 大雨以前の変状箇所

土質は、まさ土であり、玉ねぎ状に風化した花崗岩が見られる。9月20日現在では、まず、写真-3.8部分の変状の補修が行われている。

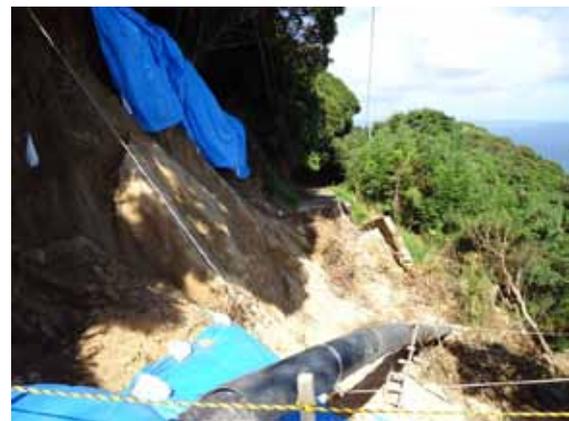
川原瀬（こらぜ）地区では、大雨により道路が寸断する被害が発生した。原因は、道路上の流水とみられる。土質は、主にまさ土である。一部にしらすが見られた。

写真-3.9 川原瀬地区の崩壊箇所

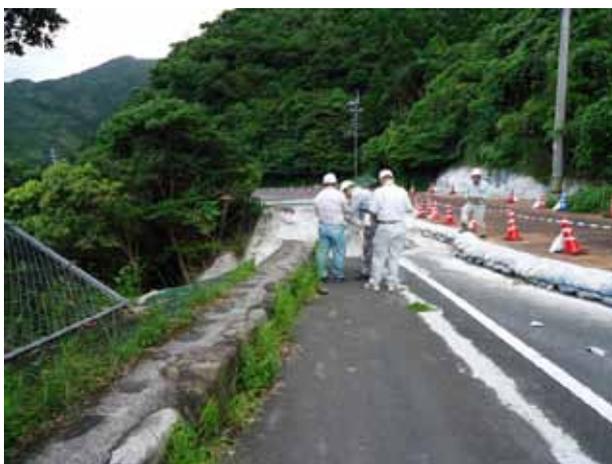
長坪地内では、道路脇の海側斜面が約30m幅にわたって、約70m下まで約42度の角度で滑落した。原因は、道路上の流水が原因と考えられる。崩壊前の状況と見比べてみると（図-3.6）、路肩の段差ブロックが無くなっているところから崩壊が生じていることが分かる。現在では、崩壊斜面に吹付モルタルが施され、侵食を防ぐ対策がとられている。

写真-3.10 長坪地内の道路被災

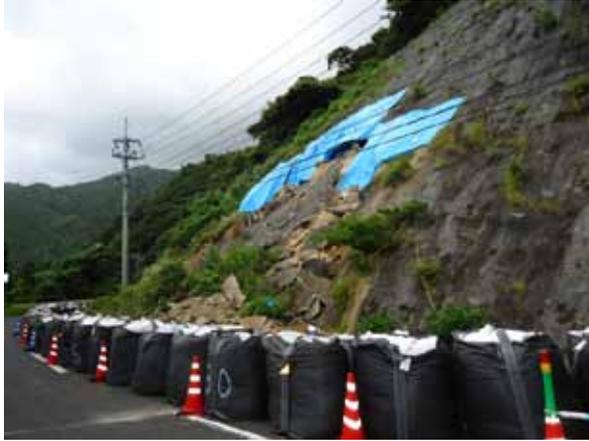
南方地内では、吹付モルタルにより斜面が保護されていたが、大雨により、下部のモルタルが剥がれ落ちた（写真-3.11）。また、隣接する北側の写真-3.12 の箇所では、斜面が滑動し、吹付モルタルが圧迫されたように破壊している。この箇所では、2008 年にも修復作業が行われており、この斜面は、地すべり崩壊を起こしているものと考えられる。

写真-3.11 南方地内の崩壊箇所①

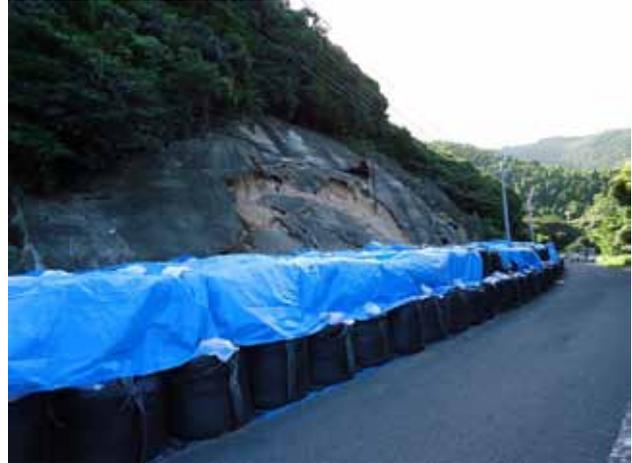
写真-3.12 南方地内の崩壊箇所②

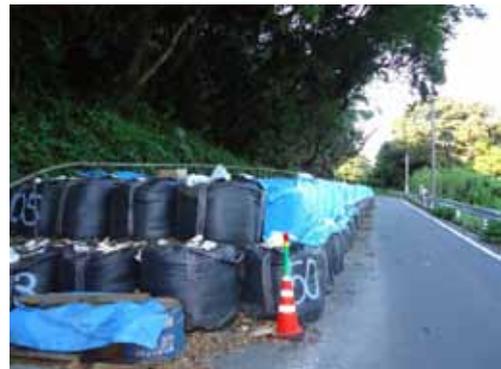
宮原地内では、大雨により、斜面が滑動し、擁壁が崩壊し、道路の半分まで土砂が堆積した。斜面は、花崗岩で構成されている。崩壊の形態は、地すべりに近い。これからボーリング調査を実施し、今後の復旧計画を立てる予定である。

写真-3.12 宮原地内の道路被災箇所
