東日本大震災の津波による低平地の被害と農地復旧対策の現況調査

鹿兒島大学農学部生物環境学科 平 瑞樹
岩手大学地域防災研究センター 柳川 竜一
鹿兒島大学アイソトープ実験施設 福德康雄 尾上昌平
鹿兒島大学農学部生物資源化学科 赤木 功

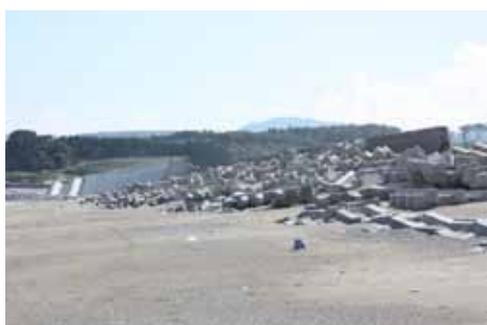
写真 1 防潮堤の破壊（田野畑村）

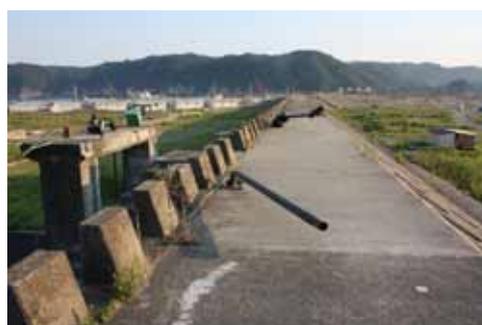
写真 2 防潮堤を越えて浸水
（宮古市田老町）

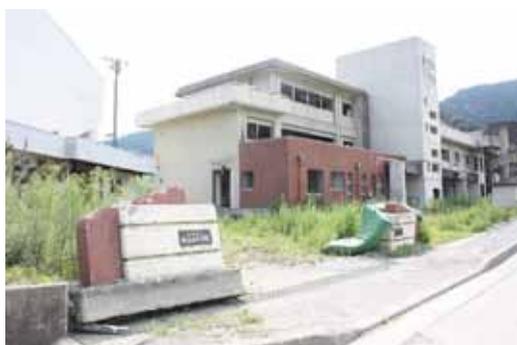
写真 3 被災した起喜来小学校
（大船渡市）

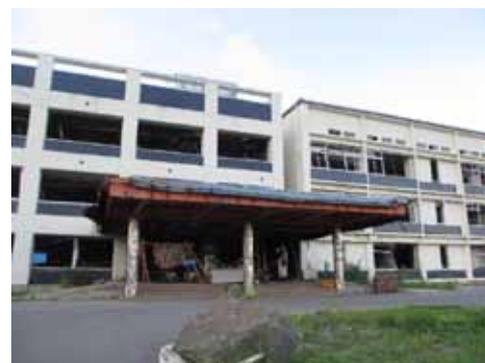
写真 4 津波に呑み込まれた市役所
（陸前高田市）

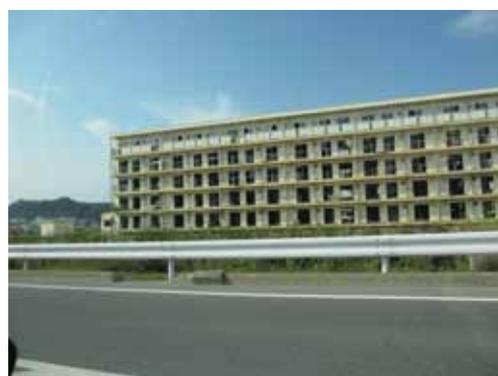
写真 6 4階まで津波が襲ったアパート
（大船渡市）

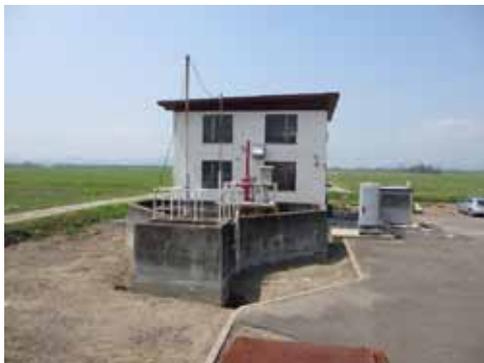
被災水田においては、県営農地災害復旧事業で、津波土砂除去と除塩作業が継続されている。農業用の排水機場の被害は 69 施設で、一部のポンプが可能しているものを含め約 75% が稼働している状況である。海岸堤防の復旧は大型土のうを設置してある所が多く、災害廃棄物処理も含めて、一日も早い農地復旧と農村地域の復興が望まれている。写真 7～12 に農業用施設と農地復旧の状況を示す。

写真 7 被災した排水機場
(名取市関上)

岩手県の沿岸部では、津波により破壊した家屋等の瓦礫の撤去や分別が行われている段階であるが、農地の復旧には至っていない。宮城県南部沿岸部では、除塩のための弾丸暗渠や水田を湛水させて塩分を低下させる工法が検討されている。除塩の完了していない地区とは対照的に復旧した水田では稲が作付されていた。仮復旧した排水機場の建屋の整備、地盤沈下した地区での排水対策等が急がれる。

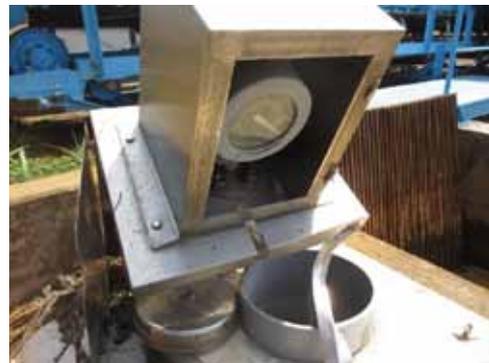
写真 8 津波により破損した
排水機場の計器

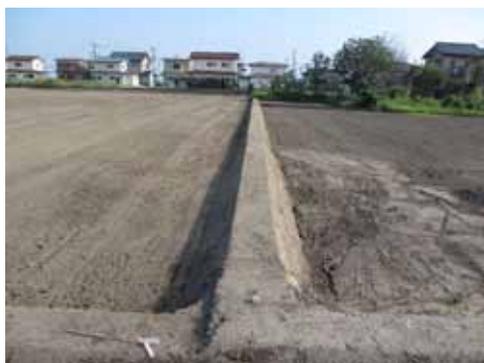
写真 9 被災農地の整備
(宮城県山元町)

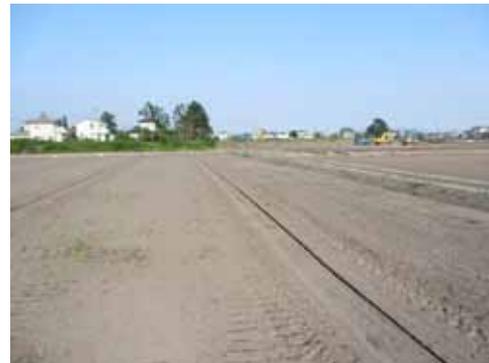
写真 10 弾丸暗渠による除塩

宮城県南部沿岸においては、仙台市若林区、名取市、亶理町、岩沼市、山元町の被災農地の現況を調査した。宮城県では約 14,300ha の被災農地のうち約 45% が復旧し、本年度稲作が行われている。宮城県の津波被災地の除塩対策については、当初、瓦礫を取り除いた後、津波の堆積土砂が少ない場所では、水入れ→代かき→落水→塩分濃度の確認をする「溶出法」が実施されたが、用排水路兼用の地区では効果が認められなかった。そこで、暗渠排水を利用した縦浸透除塩が検討された。つまり、弾丸暗渠の施工（深さ 30cm、間隔 5m）→耕起（石灰質資材散布）→水入れ（湛水深さ 10cm）→2 日間静水→暗渠の水閘開放で塩分濃度を低下させる「縦浸透法」である。宮城大学千葉研究室では、名取市館腰、岩沼市寺嶋に試験圃場を設けて塩分濃度のモニタリングを実施しており、塩分濃度の動態観測や今後の塩害再発防止のために現地試験を実施している。

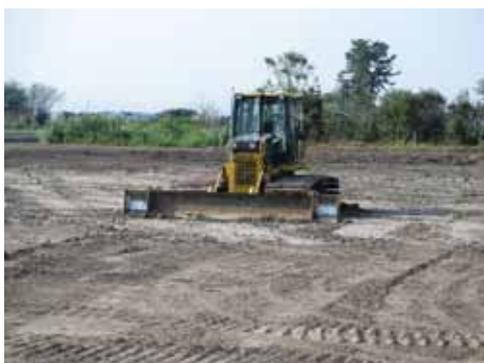
写真 11 農地の表土剥ぎ
(宮城県山元町)

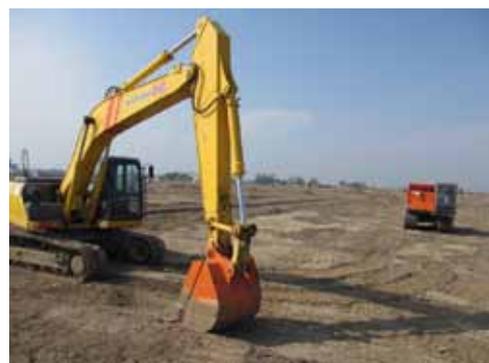
写真 12 農地復旧の基盤整備

農地の復旧には、将来の農業の担い手の課題もある。集落営農による担い手育成や個人、グループの経営再建も農村復興の鍵となる。仙台市東部土地改良区では、東北農政局が主導で農業災害復興連絡会が立ち上がり、営農意向調査、圃場整備意向調査（77%賛成）の後、2012年8月圃場整備事業概要書の作成を行っている段階である。津波により水路や畦畔などの原形をとどめない農地、地盤沈下による湛水する農地は圃場整備を行う計画である。今後は、国からの交付金や財団の助成金で農業機械リースや資機材の導入を図り、農業経営を安定させる必要もあろう。
