## 1938年10月鹿児島県大隅半島南部で発生した土砂災害

地頭園 隆<sup>1)</sup>・下川 悅郎<sup>1)</sup>・下山 和久<sup>2)</sup>

## Sediment Disaster Due to Typhoon in the Southern Part of Kagoshima in 1938

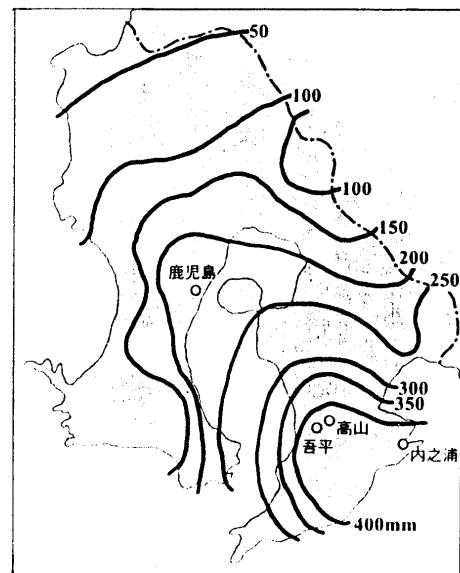
Fig. 4 Isohyetal map of total rainfall during the period from October 14 to 15 in 1938.  
図4 1938年10月14日～15日の連続雨量の等雨量線図

Fig. 4は、鹿児島県内各地の観測所における14日から15日にかけての連続雨量の等雨量線図（鹿児島県、1940）である。大きな被害が発生した高山町、内之浦町、吾平町を中心に400mを超す雨域がみられる。Fig. 5は、高山における14日12時から15日12時までの降雨状況（鹿児島県、1940）を1時間単位のハイエトグラフで示したものである。総雨量は420mm、最大時間雨量は63mm/hrである。台風の速度が遅かったために長時間にわたり強い雨が継続している。

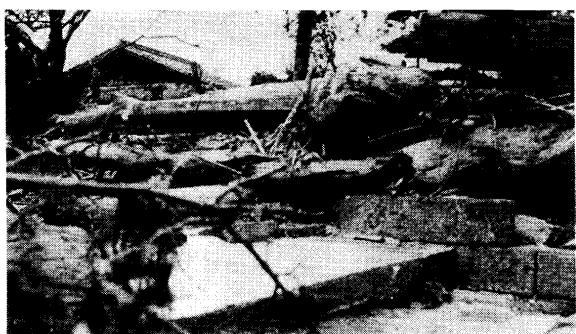
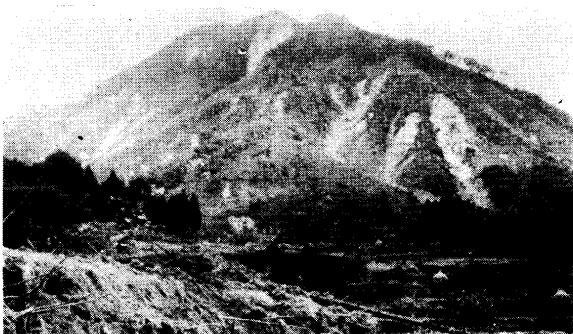
Photo. 1 Damage in the lower reaches of the Koyama River.

Table 1は、肝属地域で発生した豪雨災害による人的被害と家屋被害を市町村ごとに集計したものである（高山町、1957）。高山町で被害が非常に大きかったことがわかる。このほか、学校、道路、橋梁、農地、農作物などにも多大な被害が発生している。高山町や吾平町に位置する高山川や姶良川の下流部では記録的な洪水に見舞われ、家屋の流失や倒壊により多くの人命が失われ、また多量の土砂

や流木が宅地や農地を埋め尽くした（Photo. 1）。さらに上流部には土石流による石礫が堆積した（Photo. 2）。

写真1 高山川下流部の被害状況（西ら、1938）  
高山川の氾濫により家屋が流失・倒壊し、  
多数の犠牲者が出た。  
また多量の土砂・流木が宅地や農地を埋めた。

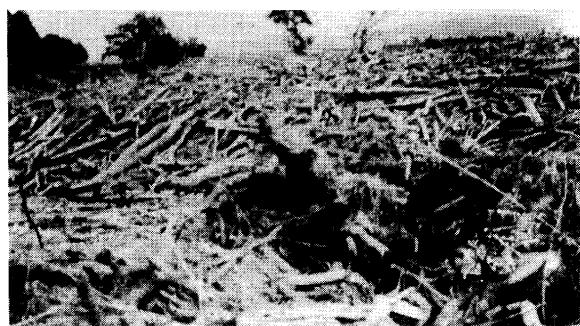
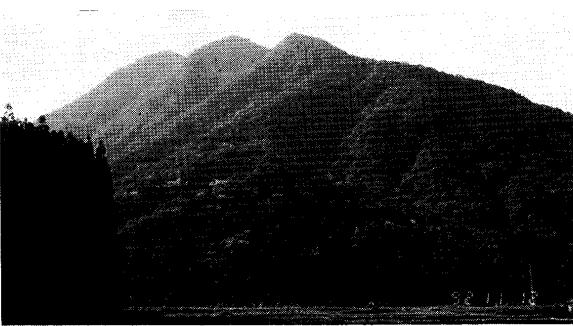
Photo. 3 Slope failures on the hillside of Mt. Nakadake in upper reaches of the Aira River.

山地での斜面崩壊や土石流の調査記録は少ないものの、風水害誌（高山町、1957）や郷土誌（吾平町、1960；内之浦町、1966；大根占町、1971；佐多町、1973；根占町、1974；田代町、1982）に斜面崩壊や土石流による犠牲者の記録が一部残されている。しかし災害発生から年数が経過しており不明なものが多く、詳細は把握できない。災害から約60年が経過した現在、斜面崩壊が発生した山地は植生が回復しているが（Photo. 3），森林内を調査すると当時の斜面崩壊の跡地が観察される（Photo. 4）。また、渓流には土石流堆積物がみられ、災害直後に建設された治山ダムも残っている。

写真3 始良川上流の中岳山腹斜面の崩壊状況  
(西ら、1938)  
(上) 災害直後の状況 (西ら、1938)  
(下) 現在の状況 (1992年11月撮影)

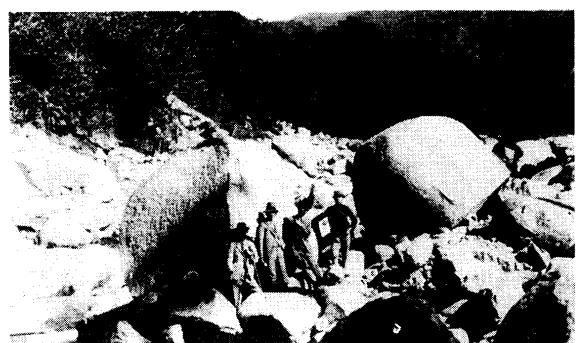
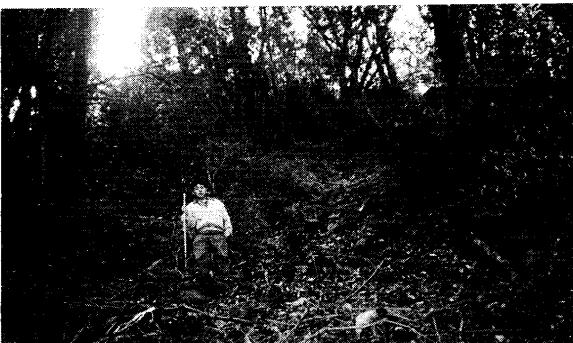
Photo. 2 Damage in the upper reaches of the Koyama River.

写真2 高山川上流部の被害状況（西ら、1938）  
高山川の上流部には土石流による多量の石礫が堆積した。

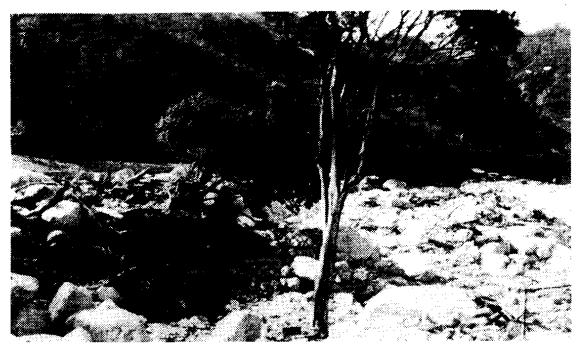
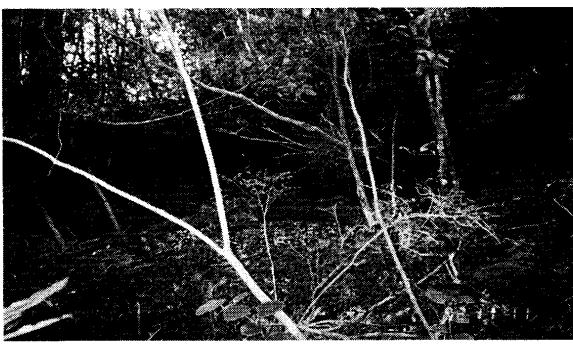
Photo. 4 Scars of slope failures caused by heavy rain in October, 1938.

写真4 1938年10月豪雨により発生した斜面崩壊の跡地  
(1992年11月撮影)  
(上) 斜面崩壊の跡地  
(下) 滑落崖

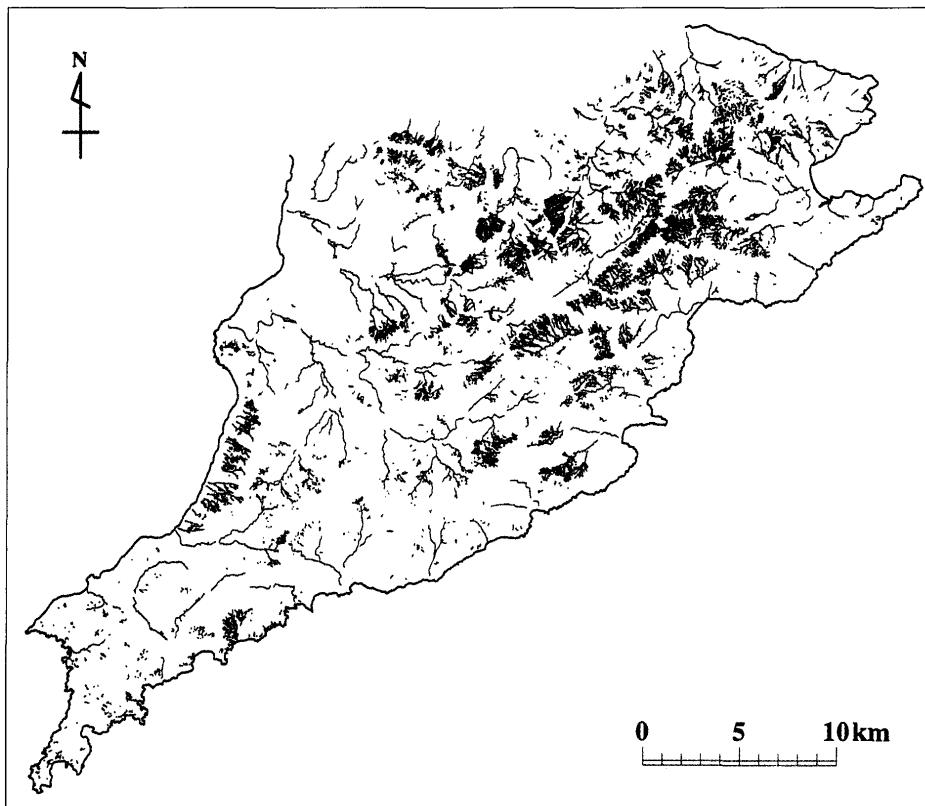
Fig. 6 Spatial distribution map scar of slope failure scars and debris flows based on aerial photographic interpretation.

Fig. 6は、空中写真判読により作成した斜面崩壊・土石流の発生跡地の分布図である。図において、赤色部分は崩壊域、青色部分は移動域である。使用した空中写真は1947年撮影であり、1938年の災害発生から9年が経過している。分布図にはこの9年間に発生した崩壊と1938年災害前に発生した崩壊もプロットされているが、風水害誌や郷土誌の土砂災害の記録や降雨記録から判断して、大部分は1938年災害時のものと考えられる。崩壊地の個数は大小合わせて14,354箇所にのぼる。斜面崩壊・土石流は、Fig. 4に示された連続雨量400mm以上の区域に集中して発生している。

図6 空中写真判読により作成した斜面崩壊・土石流の発生跡地の分布図

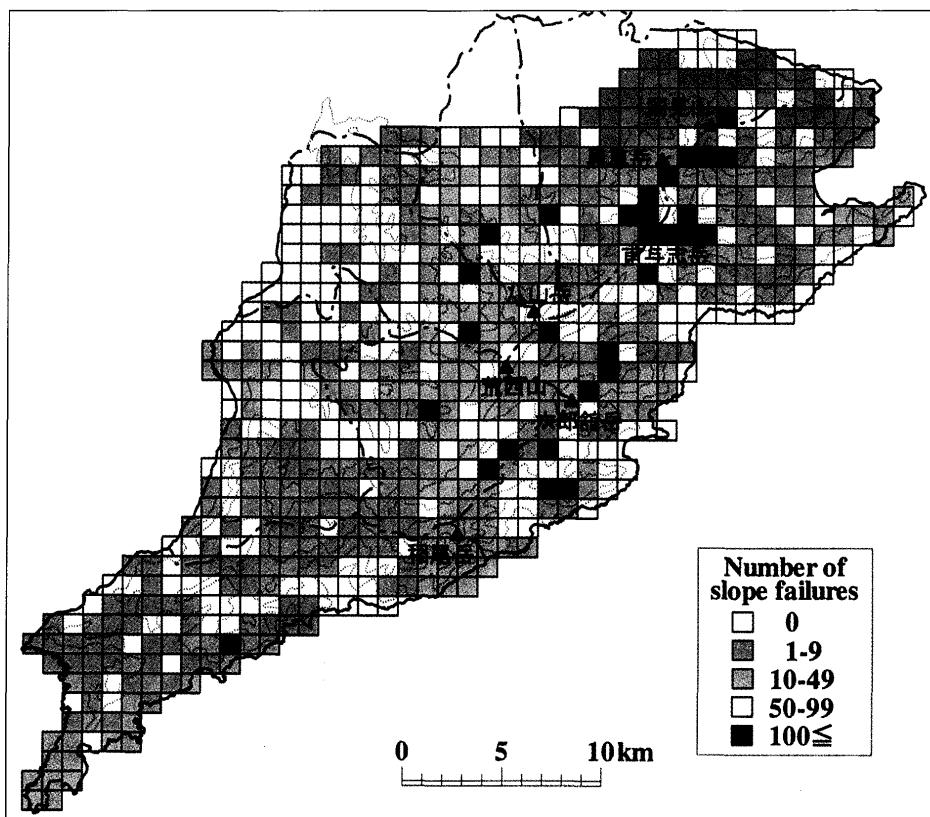
Fig. 7 Spatial distribution map of the number of slope failures in a grid of  $1 \times 1$  km.

図7 斜面崩壊地の個数の分布 ( $1 \times 1$  km メッシュ)

めて作成した分布図である。高山町、内之浦町、吾平町の境に位置する国見山から甫与志岳にかける区域、および内之浦町、田代町、大根占町の境に位置する稻尾岳から荒西山にかける区域にはメッシュ内の崩壊地個数が100個を超える場所がみられ、崩壊が高密度に発生している。メッシュ内の斜面崩壊地個数の最大値は210個であった。

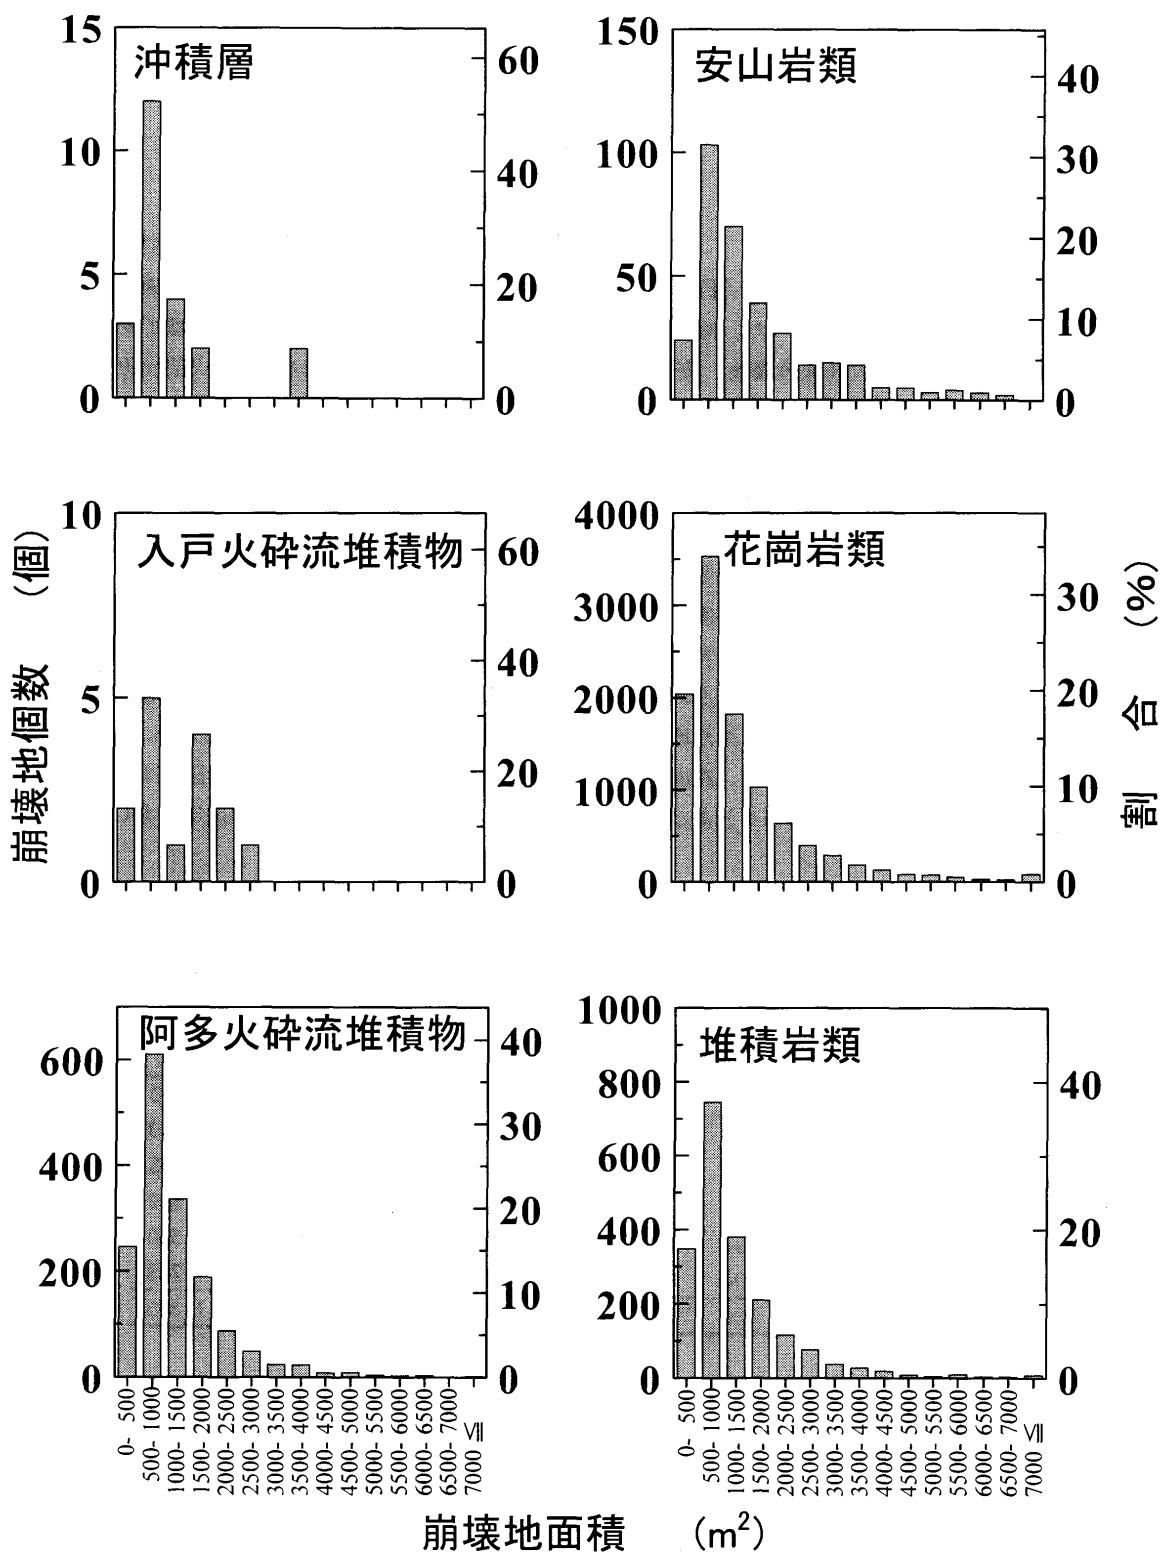
Fig. 8 Frequency distributions of area of slope-failure scars at each geological feature.  
図8 地質区分ごとの崩壊地面積の頻度分布

1箇所あたりの平均的な崩壊面積は、上記の理由で安山岩類の区域でやや大きいが、他の地質は1100～1400 m<sup>2</sup>の値を示している。Fig. 8は、斜面崩壊地の面積を500 m<sup>2</sup>間隔でヒストグラムにしたものである。どの地質も個数的には500～1000 m<sup>2</sup>のものが多い。
