1985年の台風13号による建築物の被害について

DAMAGE TO HOUSES AND STRUCTURES CAUSED BY TYPHOON 8513

On August 31, 1985, Kagoshima Prefecture was subjected to the effects of Typhoon 8513. The maximum mean 10 min. wind speed measured by the Kagoshima Meteorological Observatory was 27.9 m/s with gusts to 55.6 m/s.

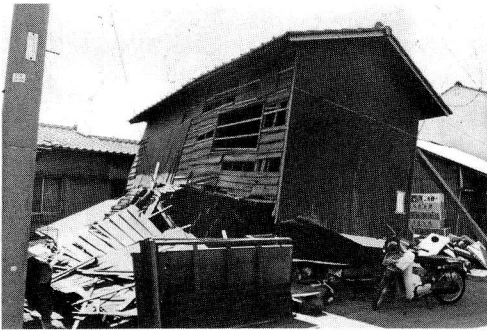
なっている。全壊率がきわめて低いことと合せ考え、この台風による全壊は、おおむね質の低い住家で生じたと考えてよからう。図-5に示した例は筋違がなく、柱も腐蝕していて1階部分が完全に崩壊している。

図5 全壊した木造併用住宅（鹿児島市提供）

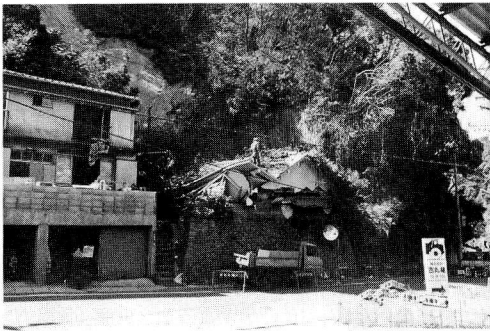
表-6の被災原因の中にがけ崩れがあるが、これは降雨によるものでなく、樹林が強風でゆすられ、がけが崩壊したものである。図-6に被害例を示すが、(シラス)がけ地の安全性の検討が、強風に対しても必要なことを示すめづらしい例である。

図6 がけ崩れによる全壊（鹿児島市提供）

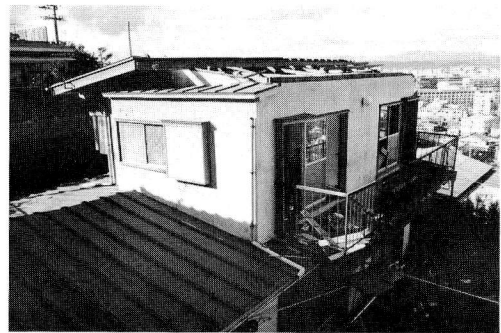
大きく、また建設年代が新しい。被害箇所はほとんど屋根で、高台或いは周辺に遮蔽物の少ない場所に建っていたこと、接合部金物の不備が主な被災原因となっている。図一七に、半壊に数えられた鉄板瓦棒葺屋根の被害例を示す。

図7 鉄板屋根の被害（鹿児島市提供）

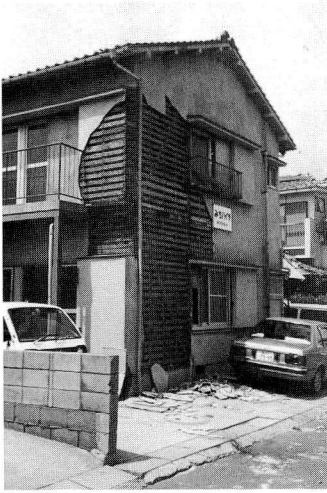
屋根以外の被害としては、モルタル壁のはく落、戸袋、サッシュ、シャッターの破損、ガラスの破損、およびブロック塀、カーポート、物置、アンテナ等附属構造物の破損があげられる。図一八はモルタル壁のはく落の例で、強風を正面からうけたと思われる妻側の壁と、それに直交する戸袋部分のモルタルがはく落している。留付けをステーブルにたよるモルタル壁は負圧に弱いと思われるが、このように風上側のモルタル壁が落ちた例をいくつか見た。風圧の変動がその原因

図8 モルタル壁のはく落

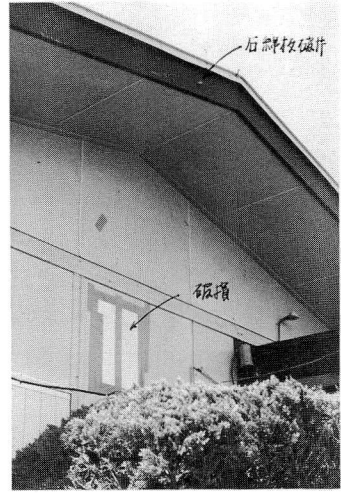
とも考えられる。図一九に示す住宅は、壁面ボードに穴があき（テープで仮補修）、破風板に石綿スレートのかげらがつきささっている。このような隣家からの飛散物による被害はかなりあったようで、鹿児島市が行った被害相談には、23件の飛散物被害の補償に関する相談（全体の相談件数の12%, 9月7日現在）

図9 飛散物による被害

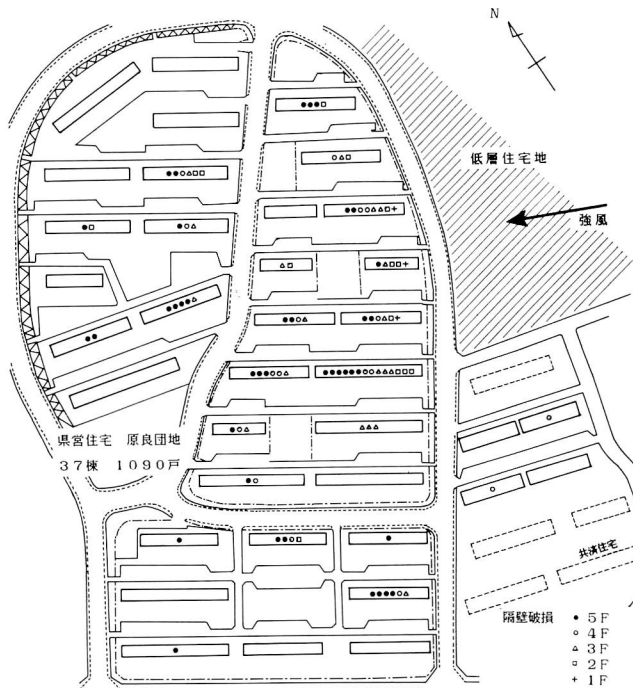
100 mの台地に、昭和46年以後建設された1種中耐5階建37棟、1090戸の県営住宅で、被害の概要は表—8に示す通りである。被害箇所のもっとも多いベランダ隔壁は80 cm×180 cm厚さ5 mmの石綿スレート平板で、破損箇所は図—10に示すように、東側(強風方向)

図10 原良団地、ベランダ隔壁の破損箇所

が低層住宅地になっている地区の上階に多く生じている。この団地の外部建具は、約半分の棟がアルミ、残りが木製で、木製の場合、雨戸は各戸南側に1箇所だけ設けられていたが、全体として窓枠やガラスの破損は少なかった。強風の方向が棟と平行であったことと、アパート群としての遮蔽効果が十分あったことが、建具被害の少なかったことに関係していると思われる。

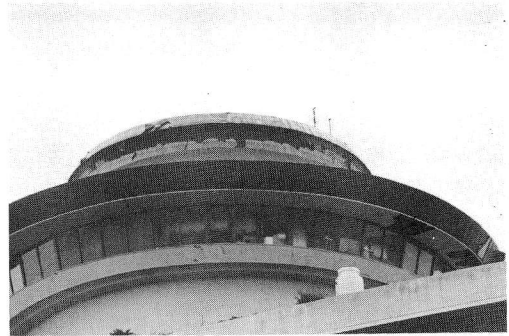
指宿観光ホテル：図－11は屋上のスカイラウンジの外観で、屋根の銅板（厚さ0.4 mm、長さ32 mmの銅のスクリュ－釘で下地板に留付け）がはがれ、軒天井の珪カル板（厚さ7.5 mm）が落下している。図ではみられないが、風上面のガラス（厚さ約10 mm）が破れたために、室内が風をはらんで天井全体が浮上り、スカイラウンジは1ヶ月以上使用不能になった。図－

図11 屋根銅板の被害（鹿児島県提供）

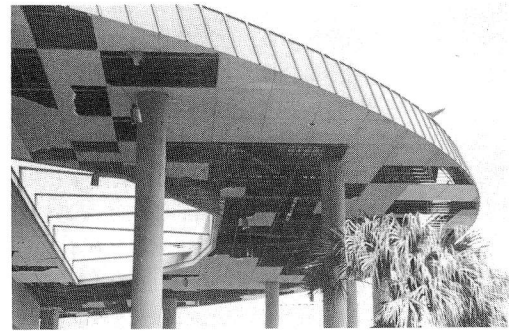
図12 軒天井被害（鹿児島県提供）

12は1階の軒天井の珪カル板の吹き飛びで、このような外部軒天井の被害は指宿以外でも随所でみられた。軒天井には、先端からはくりした気流による強い変動風圧が加わる場合もあり、現在の仕様は強風地帯では見直す必要がある。

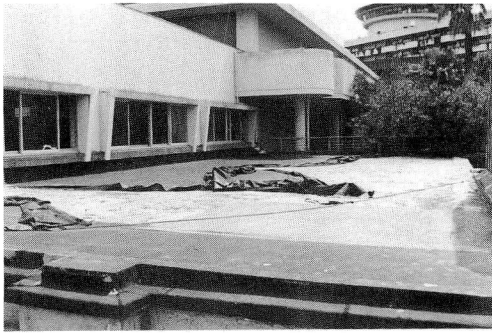
図－13には、強風ではがされた陸屋根シート防水層を示す。厚さ0.8 mmのゴム系シートで、老化はしていないが、下地との接着にはむらがあった。目撃者によると風圧でふくれ上ってはがれたという。或る程度の面積が浮き上ると、進行を止めることは困難で、特に端部の処理は重要であろう。なお、同じ頃施工し

図13 シート防水の被害 (鹿兒島県提供)

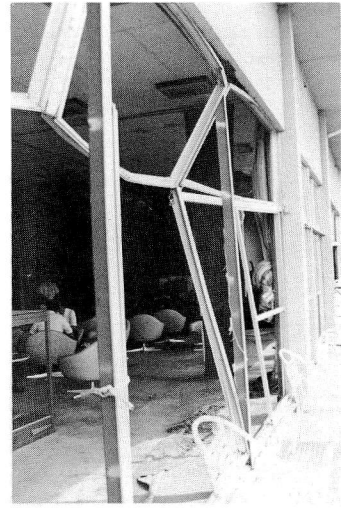
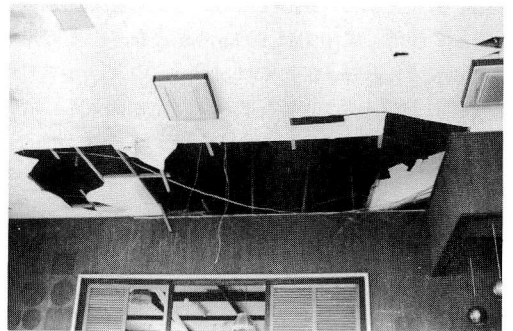
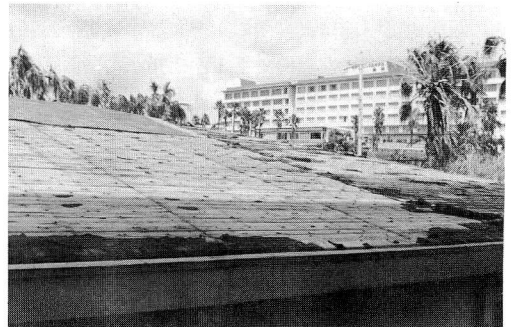
小規模ホテル：図—14, 15, 16 は海に面する鉄骨2階建の小ホテルで、海側のアルミサッシュが破壊し(飛来物はなかったという管理者の話)、天井に穴があき、屋根のアスファルトシングルが飛散した。アスファルトシングルの飛散は、通常表面気流によるものと思われるが、この場合は天井が破れたための小屋裏圧力の上昇が、飛散に若干関係しているかも知れない。

図14 海からの強風によるサッシュの破損 (鹿兒島県提供)

図15 サッシュが破損したための天井の被害 (鹿兒島県提供)

図16 アスファルトシングルの吹き飛び(鹿兒島県提供)

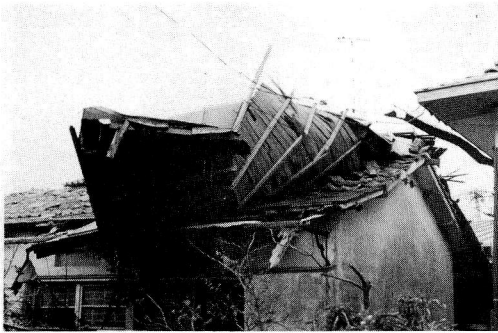
海に面する別の小ホテルでは、鉄板瓦棒屋根が吹飛び、図—17のように隣家に落下した。真木なし瓦棒葺で、たるきの軒桁への留付けは脳天釘打ちであった。

図17 隣家に落下した鉄板屋根（鹿児島県提供）

図—7、図—17 に著しい被害例を示したが、全体として被害を受けた長尺鉄板屋根の数は少なかった。近年緩勾配屋根が流行らなくなったこともあって、長尺鉄板屋根の全体に占める割合が小さくなったが、そのことを考慮に入れても、被害率は瓦よりはるかに小さいという印象を受けた。40 年代に何回かあった強風被害の経験と、標準工法の普及がそれなりの効果を上げたとも考えられる。ただし、軽量緩勾配屋根の耐風性は、あくまでも適切な設計と施工で確保できることを忘れるのは危険である。少なくともたるきの軒桁への留付けは、ひねり金物等を用いることを慣行化したい。

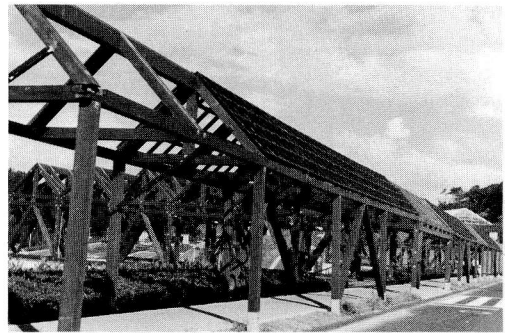
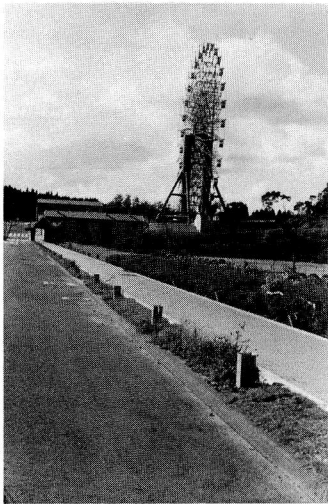
グリーンピア指宿：厚生省の保養施設であるグリーンピア指宿では、広大な敷地にめぐらせた木製パーゴラが、長さ120m程度倒壊した。図—18のような構造で、梁間方向横力に対しては、十分抵抗できる形に組まれていない(斜材はあとで補強)。倒壊部分を撤去したあとの角パイプ柱脚の列を図—19に示す。

図18 仮補強したパーゴラ（鹿児島県提供）

図19 パーゴラ倒壊部分（鹿児島県提供）

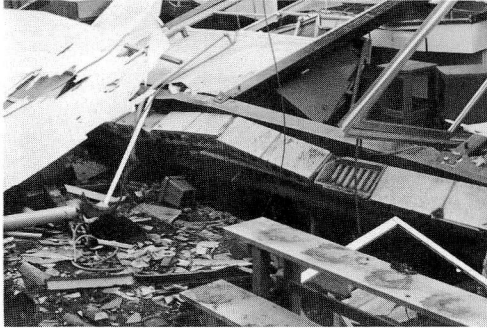
図23 コンクリートブロック布基礎の浮き上がり

1. 基礎コンクリートブロックの浮上り (図-23 参照)。
2. 柱脚部-土台接合部の破壊 (図-24 参照)。
3. 耐風補強プレースの破壊 (図-25 参照)。
4. 妻面プレース接合部の破断 (3 mm 程度の鋼板に止金具が溶接されている。図-26 参照)。

図-27 に示す仮定 (破壊状況から判断して、1階の床荷重は浮上り抵抗に関与しないとしている) のもとで、基礎コンクリートブロック底面での浮上り力を算定すると、総計で約17トン (耐風構面当り2.8トン) となる。従って、前記2~4の破壊に対する配慮が充分なされていたとしても、本校舎は基礎部の浮上りで倒壊に至ったと推定される。

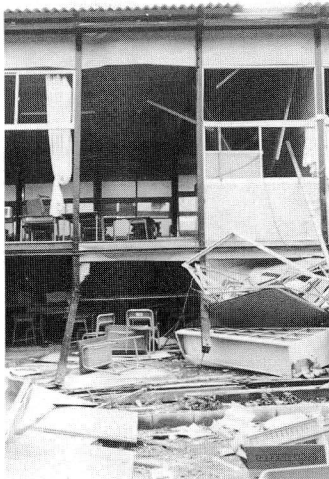
図25 耐風補強プレースの破壊

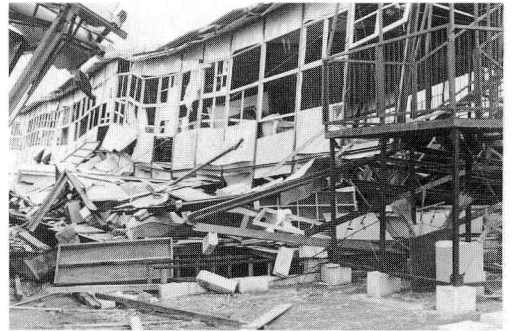
図-20は坂元台小学校校舎の略図（3棟とも同じ，但し事務室等が設けられている所は間仕切壁の位置が異なる）で，基礎はコンクリートブロック3段積の布基礎である。土台と柱の接合部は図-21に示すように，接合ボルトが一面せん断を受けかつ偏心引張を受ける形式となっているため，引張りに対する抵抗力が極めて小さい。倒壊建物の全景を図-22に示す。現場調査で認められた破壊形式で倒壊に関係したと思わ

図22 坂元台小学校被害全景

の常として、恒久建築物に比べ自重が軽くかつ基礎浮上りに対する処置が不十分であるため、完全倒壊に至ったのであろう。

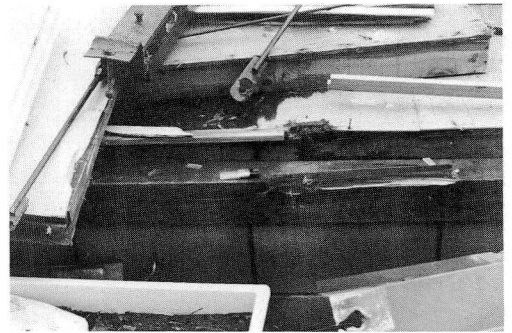
図24 柱脚-土台接合部の破壊

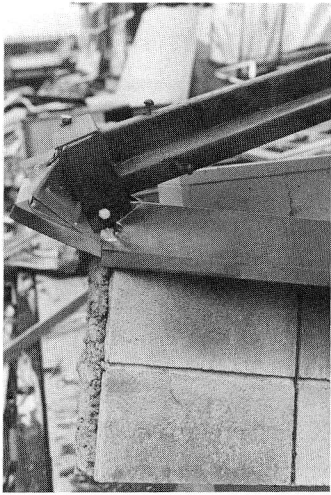
図26 妻面ブレース接合部の破壊

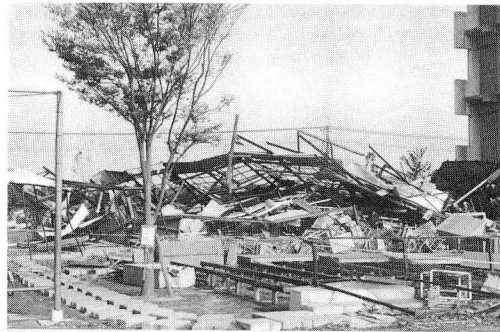
明和中学校の配置図を図-28 に示し、A、B両棟およびC棟の被害の様子をそれぞれ図-29 および図-30 に示す。いずれも平屋の仮設校舎でB棟はA棟の所まで飛んでおり、C棟は土台が基礎からはずれている。配置図からわかるように、A、B両棟は校舎 (RC造四階建) および屋内体育館で遮られた風が集中して通り抜ける位置に建設されており、坂元台小学校の場合より大きな風圧を受けたであろうと予想される。平屋の校舎であるため、基礎は坂元台小学校の場合に比べ軽微で、末口約10 cmの木杭にくぎ止め、柱直下部

図29 明和中学校仮設校舎の被害 (A)(B)棟

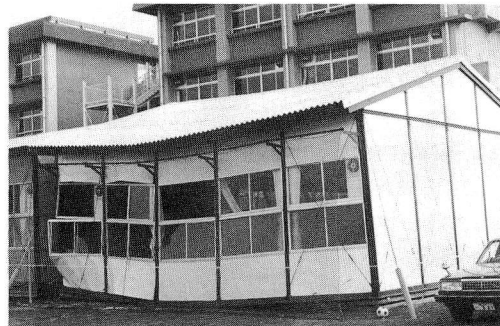
図30 明和中学校仮設校舎の被害 (C)棟

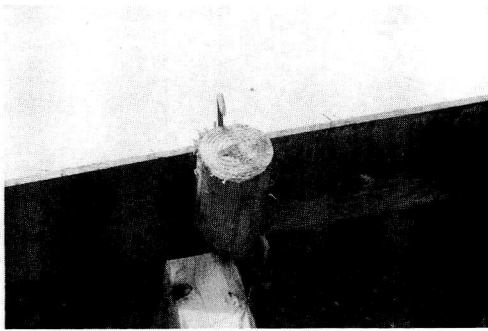
等の要所のみかすがい止め (図一31 参照) である。また床荷重は直接床下の基礎杭 (木杭) に伝わり、風圧による浮上りにほとんど寄与しない構造となっている。

図31 明和中学校仮設校舎 基礎—土台接合金具

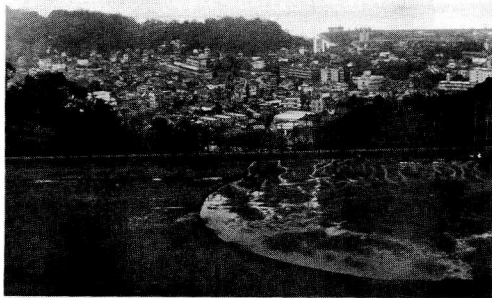
図33 フェンスの被害全景

グラウンドのフェンスが倒壊した。図—33は被害全景である。写真遠方は錦江湾で、フェンスを倒壊させた風は海側からこの丘陵地に向って吹いた。

本フェンスは各支柱(トラス柱)が金網および構面内ブレースで連結されているので、金網構面内の応力に関しては不静定構造物となる。従ってある柱においてボルトの破断、柱脚部の抜出し等が生ずると、応力の再分配により隣接柱の応力が急増し破壊に至る。この応力の再分配が連鎖的に生じフェンス全体の倒壊に至ったものと思われる。

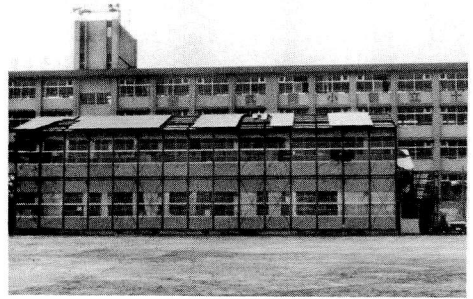
図一32 に武岡小学校校舎の被害の様子を示す。坂元台小学校と同じく二階建の仮設校舎であるが、風に対する遮蔽効果がある程度は期待できる立地条件 (風上側に住宅地) にあるため、坂元台小学校のような完全倒壊はまぬがれ、屋根葺材 (金属板) の破損に止まっている。

図32 武岡小学校仮設校舎の被害

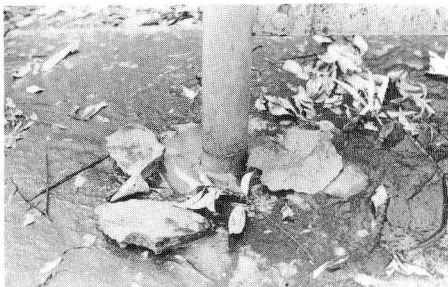
1. 柱脚部の抜出し。
2. トラス柱弦材(60.5φ)の座屈、屈曲、および破断。
3. 腹材(FB9×50)の座屈および接合ボルト(M12)の破断。
4. ブレース(金網構面内、12φ)接合部金具の破壊。

柱脚部の抜出しは他の破壊要因に比べ余裕があるにもかかわらず、大部分の柱脚部において抜出しが認められたことから、柱脚部の充填モルタルの強度が設計強度に比べ著しく低かったと予想される。施工業者から建設時の様子を聞いた所、納期が切迫していたため雨天の多い期間ではあったが柱脚部の工事を行ったとのことであった。詳細な事は聞いていないが、鋼管挿入用の穴に溜まった雨水を完全に排水せずにモルタルを充填したため、水セメント比が高くなりモルタル強度の低下を招いたものと予想される。引抜被害を受けていない支柱について、現場引抜試験を行った所、引抜最大耐力は6.7トンと9.7トンであった。付着応力度に換算するとそれぞれ 3.5 kg/cm^2 および 5.1 kg/cm^2 であり、先に仮定した値 $f_a=6\text{ kg/cm}^2$ に比べ著しく低い。なお実験の詳細については文献²⁾を参照されたい。

図35 柱脚部の抜出し

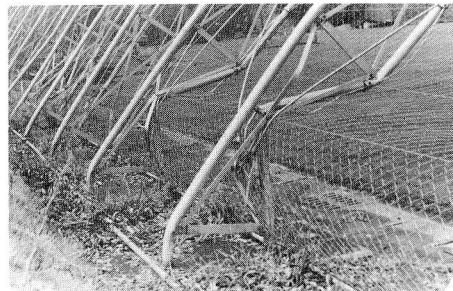
図36 支柱の座屈

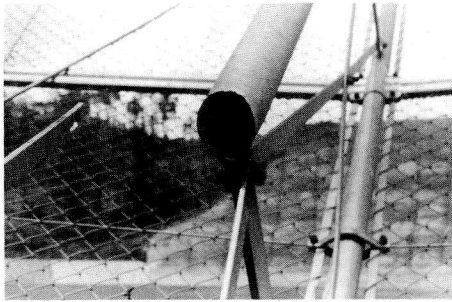
図37 支柱の破断

ガセットプレートが溶接されている部分(図-37参照)であり、腹材の重心線とトラス柱弦材の重心線が一点に会していない。(図-34参照)。このため、破断部近傍は単純な引張力でなく、偏心曲げモーメントを受け、更に溶接による材質変化により応力集中や繰返し応力に対して弱くなっている。従って変動風圧下で局部的に大きな応力を繰返し受けたことにより破断に至ったものと予想される。

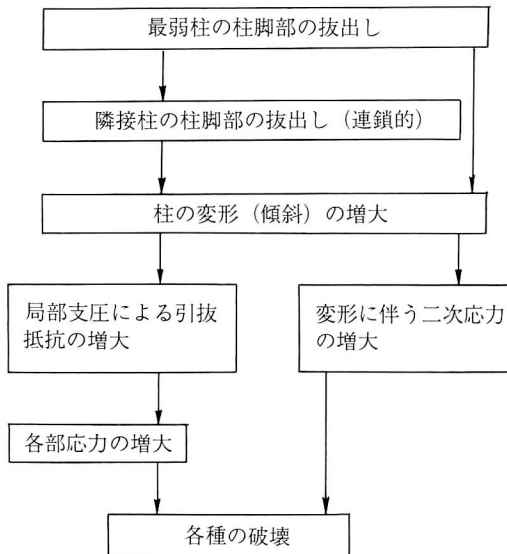
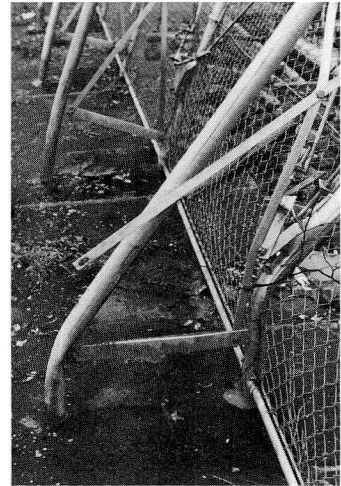
図38 腹材の座屈およびボルトの破断

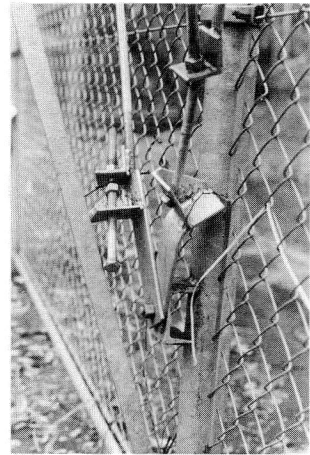
図39 プレース接合金具の破壊

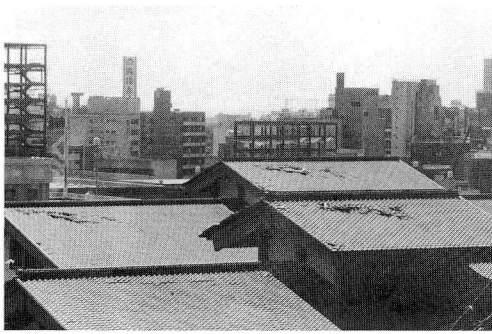
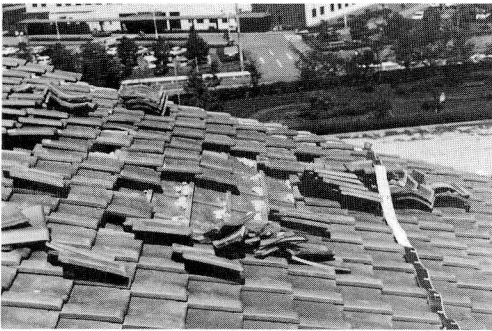
この台風で最も大きな被害をうけたのは瓦屋根(粘土瓦、セメント瓦共)である。図-40、41は昭和58年に竣工した県歴史資料センター「黎明館」の屋根(日置瓦)の被害で、少なからぬ瓦が浮上り、移動或いは破壊している。図-42に示すように、3.5寸勾配のコンクリートスラブの上にたるきを設け、通常の工法で瓦が葺かれ、全ての瓦が銅線で瓦棧に緊結されていた。つり穴の配置は図示の通りで、袖瓦の袖垂れにはつり穴はなく、裏面に面と平行に穴が設けられている。ス

図40 黎明館屋根（管理棟，展示棟，北西面，鹿児島県提供）

図41 黎明館屋根瓦（管理棟，東隅，鹿児島県提供）

ラブの上に設けられた屋根であるから、勿論内外の風圧差による瓦の飛散はあり得ない。すべて瓦周辺のはげしい気流によるもので、銅線（或いは釘）による瓦

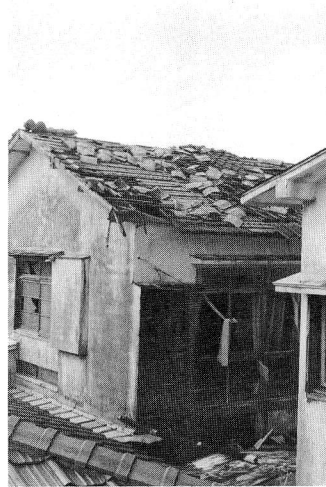
図44 瓦の被害例（鹿児島県提供）

—44 に著しい被害例を示す。

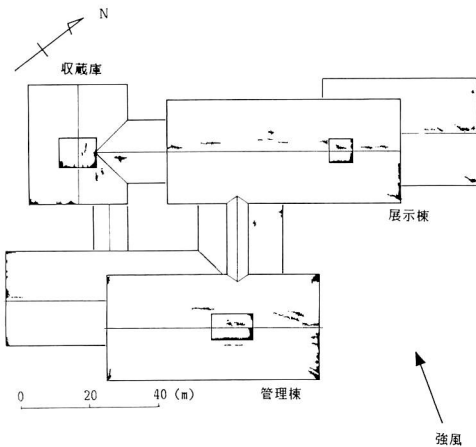
図43 黎明館瓦被害位置

尻の緊結が、風のめくり上げによるモーメントに必ずしも有効でないことを示すよい例である。図43の屋根伏図に瓦の被害位置を示すが、強風方向のけらば、軒先と、風下になる北側斜面の棟に平行な部分の被害が目立つ。このような棟に沿った風下面の被害は、棟ではくりした流れが3次元渦を形成するためではないかと思われる。反面、南東斜面の中間部がおおむね健全であるのは、瓦の横重ねが登り方向に向かって右からの風に有利なこと（南斜面の瓦は東からの風に強い）に関係があると考えられる。

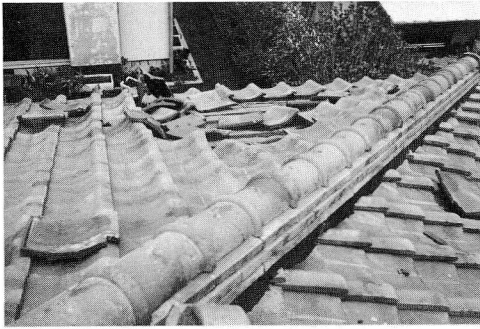
図45 陶器瓦の被害例

図—45 は東向き斜面の高台にある住宅の瓦の被害で、一般の瓦より重く、耐風性が若干高い陶器瓦を用いているが、風上側軒先や隅角部付近の瓦が飛散した。なおこの場合も、横重ねから風が入りにくい南側の瓦の被害は比較的軽かった。

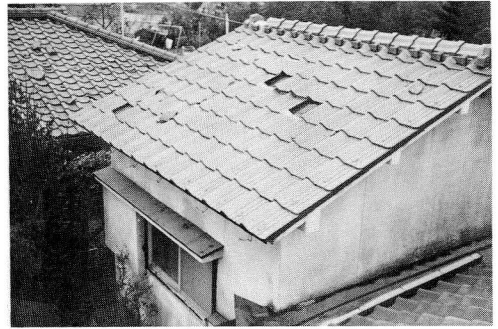
図46 飛来した瓦による被害例

図—46 に示す S 型スレートは、留付けが有効であったにもかかわらず、飛来した瓦で 3 箇所が破損している。このような被害を防ぐためには、地域全体に対する屋根葺材の留付けについての強力な普及運動が必要であろう。

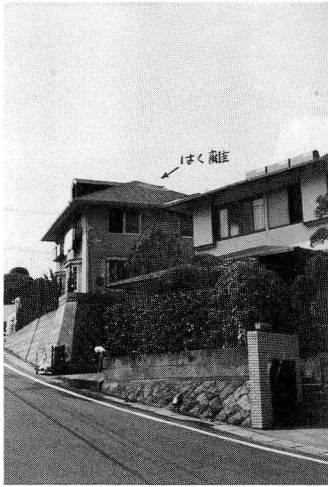
図47 石綿スレートのはく離 (棟付近)

石綿スレート (コロニアル) は最近急速に普及しつつあるが、棟包みなどの飛散を除けば被害は少なかった。耐風性能は瓦より一段上と考えてよからう。図—47 に、風当りの強い斜面に建つ住宅で、棟近くが一部はくりした例を示す。図—48 は軒先が破壊し、たるき (脳天釘打ち) が軒桁から浮上した例で、この部

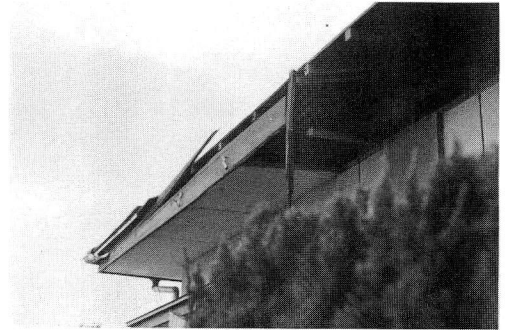
図48 軒先の浮上り

分の石綿スレートがかなりの面積飛散した。この種の屋根も、鉄板屋根と同様な金物補強が必要である。

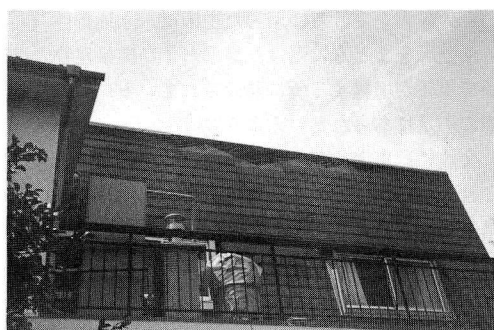
図49 急勾配屋根の石綿スレート

図一49は急勾配屋根の上端部分が飛散した例で、他にもこれに類する被害を見た。この場合は上部の押えに問題があるようだが、一般に、風上側の急斜面には、きわめてうすい境界層をもつ上向き気流がはりつく可能性がある。そのような場合の屋根葺材の安定性は、今後の興味ある問題の一つである。

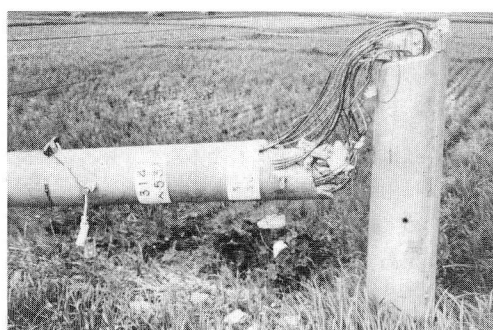
図50 コンクリート電柱の折損（九州電力提供）

図一50にコンクリート電柱の折損例を示すが、この台風ではきわめて多数の電柱が折損、倒壊した（表一5参照）。現在これらの構造物の設計は送電用支持物設計標準（JEC—127—1979）で行われているが、電柱の被害が市民生活に与える影響が大きいに、被害原因については専門分野の中で十分検討がなされることを期待したい。

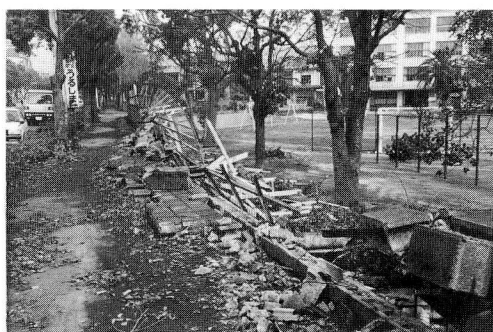
図51 ブロック塀の倒壊

図一51にはブロック塀の倒壊例を示す。この場合は120 cm間隔にたて筋が入っていた。風上が運動場で開けていたこと、上部に金網を設けていたことが主因である。住宅地等における無筋ブロック塀の倒壊は各所でみられた。
