2006年7月の鹿児島県北部豪雨による土砂災害

寺本 行芳¹⁾・下川 悦郎¹⁾・地頭菌 隆¹⁾

Sediment-related disaster caused by heavy rainfall in the northern areas of Kagoshima Prefecture in July, 2006

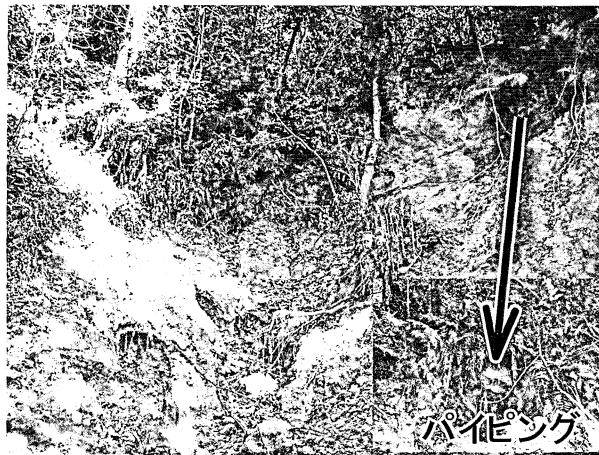
この災害は7月22日の10時頃に発生した。災害発生場所に近い藤川雨量観測地点における災害発生までの連続雨量は309mm、災害発生時の時間雨量は41mm/hr、連続雨量内の最大時間雨量は61mm/hrである。形態は、シラス侵食谷頭部（昭和58年度侵食防止対策実施）において発生した表層崩壊と落水型侵食の複合型災害である。表層崩壊の規模は幅10m、長さ（水平距離）10m、面積100m²、崩壊深1m、崩壊土砂量100m³である。崩壊土砂は20m程度移動し谷底に堆積した。落水型侵食は、縦排水路からの越流によるシラス谷頭部の縦侵食である。規模は幅5m、長さ（水平距離）20m、面積100m²、侵食深（最深）8m、侵食土砂量270m³である。侵食された土砂は流水に乗って流出した。崩壊した斜面の横断形は凹型で、傾斜は40度である。縦排水路が設置された斜面の横断形も凹型で、傾斜は30度程度である。表層崩壊は、豪雨に伴ってシラス斜面の表層を構成する土層が下層（シラスの弱風化層）を境に崩落し発生している。崩壊跡地には上部にパイピングの痕跡がみられ、土層内への雨水の浸透が崩壊を促した。一方、落水型侵食は、縦排

表層崩壊

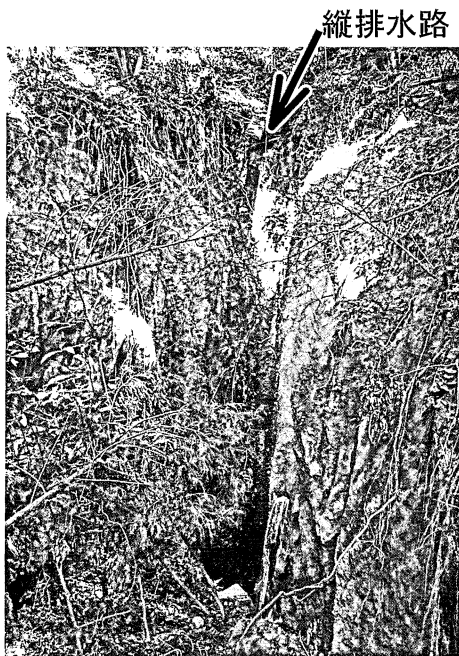
落水型侵食

水路から溢れた流水がシラス特有の縦侵食を促すことによって発生した。

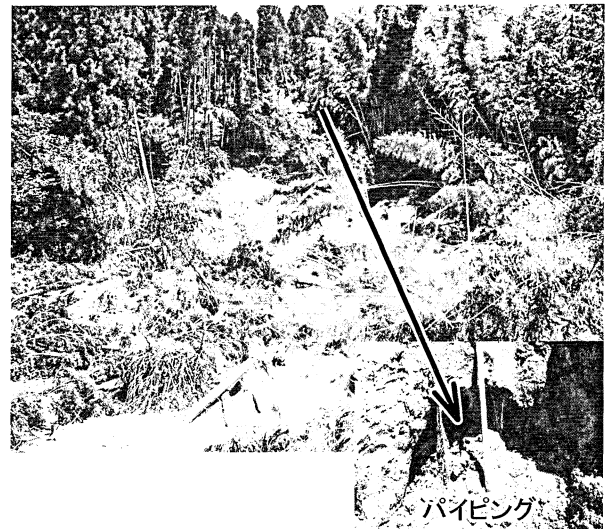
図-4 伊佐郡菱刈町下手におけるパイピング崩壊の発生状況

この災害は7月22日の17時30分頃に発生し、崩壊によって斜面下部に位置する住家が全壊して1名が犠牲となった。災害発生場所に近い菱刈町雨量観測地点における災害発生までの連続雨量は823mm、災害発生時の時間雨量は31mm/hr、連続雨量内の最大時間雨量は75mm/hrである。形態は、シラス斜面で発生したパイピング崩壊である。シラスは深く(3~4mの深さ)まで風化しており、崩壊はこの風化層に

達している。崩壊の規模は、幅35m、長さ30m、面積1,050m²、崩壊深3m(最大4m)、崩壊土砂量3,150m³である。崩土は斜面基部(下部)から扇状に広がり、斜面下に位置する住家を壊した。斜面の横断形はやや凹型、縦断形は下降型である。斜面の傾斜は30度程度で、急勾配ではない。なお、今回の崩壊地の左側には過去の崩壊跡地がある。崩壊地にはパイピングの痕跡が多数確認され、斜面に浸透した雨水が崩壊を誘発した。崩壊した斜面の上部は階段状の地形となっており、その表面から浸透した雨水が崩れた部分に集中したと考えられる。

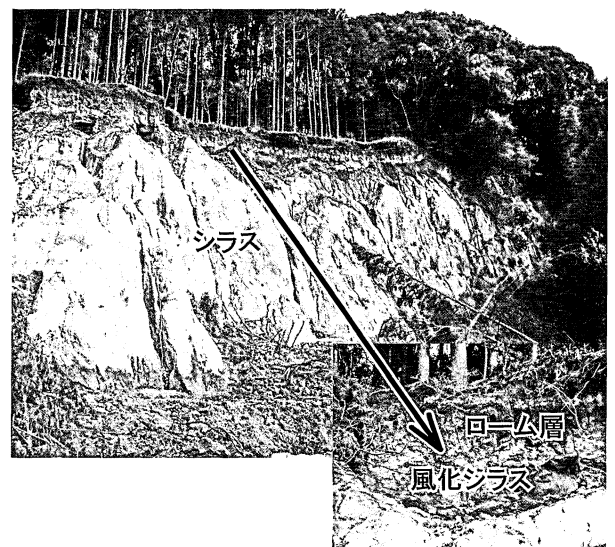
図-5 伊佐郡菱刈町下手における肩部の崩壊の発生状況

この災害は7月22日に発生した。形態は、シラス斜面の肩部の崩落である。崩壊の規模は、幅55m、長さ5m、面

積275m³、崩壊深3m、崩壊土砂量825m³である。崩土は斜面直下の水路を塞ぎ道路に到達した。斜面の地質は下層から溶結凝灰岩、シラス、ローム層からなる。シラス層の上部（3m）は風化を受けており、この風化シラスとその上位のローム層が崩落した。溶結凝灰岩とシラス層の境界面から湧水が認められるが、今回の崩落の発生には無関係である。斜面の横断形、縦断形はいずれも直線的である。斜面上部は台地となっている。斜面は急崖をなし、傾斜は60度程度である。斜面の下部には崩土の堆積による崖錐が形成されている。台地の平坦面から浸透した雨水が表層のローム層を通して風化シラス層に浸透、未風化（または弱風化）シラスの境界面に滞留し、それが崩落を促した。

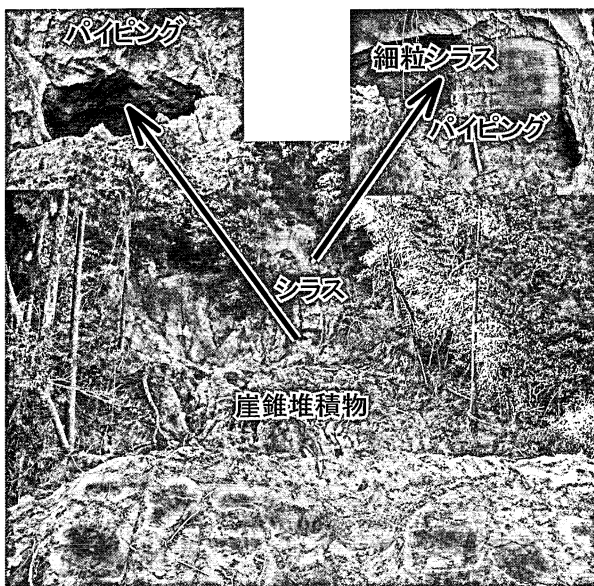
図-6 伊佐郡菱刈町重留における崖錐斜面の崩壊の発生状況

この災害は7月22日に発生した。形態は、シラス崖の下部に形成された崖錐斜面の崩壊である。崩壊面は比較的深く、最大深は3mである。崩壊の規模は、幅23m、長さ30m、面積690m²、崩壊深2m（最大3m）、崩壊土砂量1,380m³である。崩壊した土砂の先端は道路を越え水田まで到達した。斜面の地質はシラスで、上層は成層した細粒シラス（布状流で侵食された土砂が低所に二次的に堆積したもの）で構成される。また斜面の下部は崖錐堆積物から成る。崖錐堆積物は急崖から崩れた土砂が長年にわたって積もったものである。斜面の横断形はやや凹型、縦断形は下降型で、傾斜（平均）は急崖部（斜面上部）50度、崖錐部（下部）25度である。隣接の斜面にも過去の崩壊跡地が確認される。崩壊地には地質の境界部（細粒シラスとシラス、シラス崖錐堆積物とシラス）に沿って数カ所にパイピングの痕跡が確

認され、斜面に浸透した雨水が崩壊を誘発した。

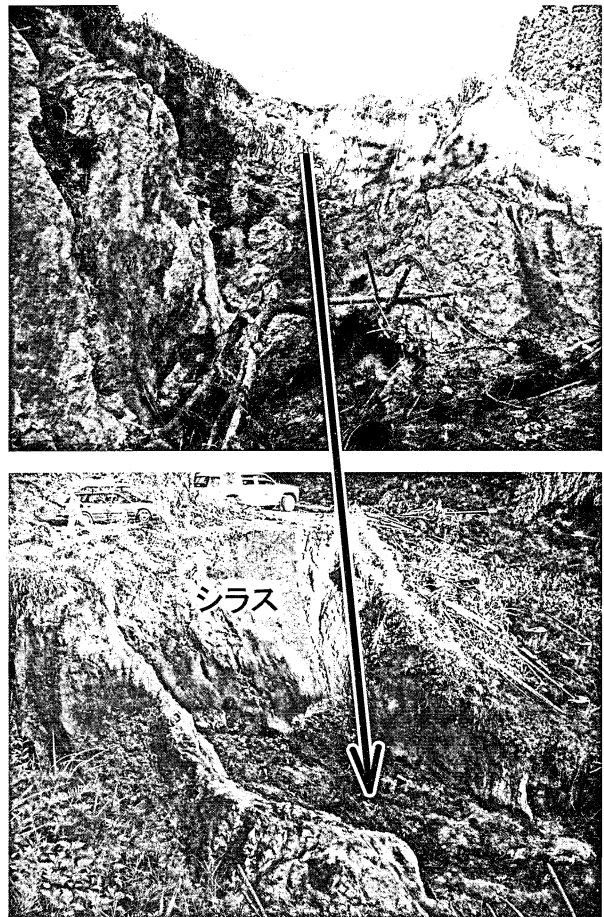
図-7 薩摩郡さつま町永野における陥没型侵食の発生状況

この災害は7月22日に発生した。形態は、豪雨に伴う地下水の上昇によって発生したシラスの谷頭斜面の陥没型侵食である。その規模は幅20m、長さ（水平距離）30m、面積600m²、侵食深（最深）8m、崩壊土砂量2,400m³である。これに伴って多量の土砂が流出し、下流側の住宅地に氾濫した。侵食発生源では農地と林地が被害を受けた。斜面の地質は基盤を占める溶結凝灰岩とそれを覆って分布するシラス（厚さ10数m以上）から成る。シラスは新規の火山灰で覆われる。谷頭部からは常時湧水があり、難透水層の溶結凝灰岩が比較的浅い位置にあることを示唆している。侵食が発生した斜面はいわゆるシラス谷の谷頭に位置する。その横断形及び縦断形は凹型で、傾斜は30度である。斜面の上部は畑地さらに林地として土地利用がなされている。溶結凝灰岩との境界面に沿って形成された地下水の水位が豪雨に伴って上昇、その水面が斜面の表面に滲み出したこと（パイピング）により斜面内部のシラスが一気に吹き出し、空洞になった斜面が陥没した。

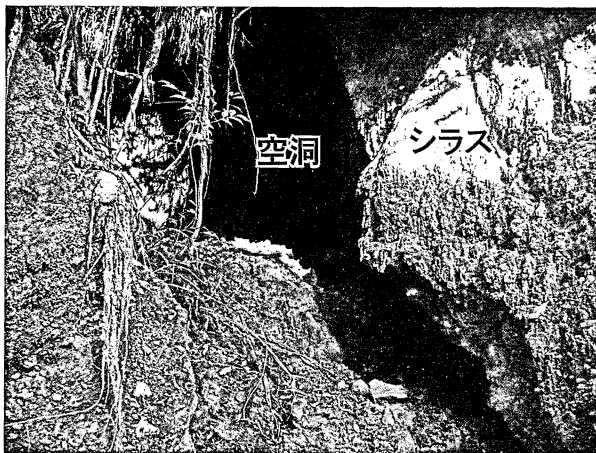
図-8 薩摩郡さつま町求名における地下水型侵食の発生状況

この災害は7月22日の10時頃に発生した。災害発生場所に近いさつま町雨量観測地点における災害発生までの連続雨量は305mm, 災害発生時の時間雨量は21mm/hr, 連続雨量内の最大時間雨量は51mm/hrであった。豪雨に伴う地下水の上昇によって発生したシラスの地下水型侵食である。シラスと溶結凝灰岩の地質境界面に沿って地下水が湧出(パイピング現象が発生)し, シラス層内の土砂を流出させ, 小規模な空洞が形成された。その規模は幅2m, 高さ3m, 長さ3mで, 小規模である。斜面の地質は基盤を占める溶結凝灰岩とそれを覆って分布するシラスから成る。溶結凝灰岩とシラスの境界面は斜面の中腹部に現れており, それに沿って常時湧水がある。斜面の横断形はやや凹型, 縦断形は凸型で, 傾斜(平均)は40度程度である。斜面裾部には崖錐が形成され, 宅地として利用されている。侵食によって生じた空洞の左側斜面には過去の地下水型侵食跡とみられる陥没地形が確認された。溶結凝灰岩とシラスの境界面に沿って地下水が湧出, その作用で斜面内部のシラスの一部が侵食を受け流出, 空洞が形成された。
