第2室戸台風による奄美群島の 建築物被害について

ON THE DAMAGE TO HOUSES FROM TYPHOON DAINI-MUROTO IN AMAMI-GUNTO

This report mainly based on the observations of our on-the-scene inspection of Oshima-Hontō, main island of Amami-gunto, consists of 4 parts: 1st, out-line of Typhoon Daini-Muroto and the resulting damage in Amami-gunto; 2nd, discription of damage to wooden dwelling houses in detail and some suggestions of typhoon-proof-designs for these houses; 3rd, discription of damage to wooden and reinforced-concrete school houses; and last, discussion of relations between damage to houses and surrounding geographical features.

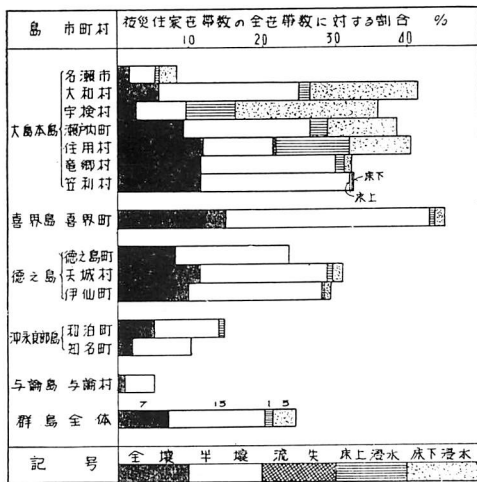
第2図 市町村別の住家被害率

から東にはづれた喜界島の被害が最も大きく、大島本島、徳之島がこれに次ぎ、台風の中心から西にはづれた沖永良部、与論の順に被害は少なくなり、台風の進行右側の危険半円に入った場合の被害が最も大きいという、常識的な結論を得ることが出来る。群島中最も面積が大きく、起伏の多い複雑な地形を持つ大島本島では、市町村間の被害の差が大きいことが目立ち、市街地が周囲の丘陵で遮蔽された名瀬市の被害は特に小さい。世帯数約 11,000 の名瀬市の被害が少なかつた

京都大学石崎澄雄博士は伊勢湾台風の被害調査から、最大瞬間風速が 60 m/sec 位になつても、市あるいは郡全体の全壊率は 10% 程度という結論を発表している⁴⁾。範囲の小さい町村単位では全壊率の値がバラつくのは当然ではあるが、大島本島、喜界、徳之島の約半数の町村で全壊率が 10% を超え、喜界島に至つては 15% に及んでいることは注目されてよい。瞬間風速が 60 m/sec を大中を超えるような強風が吹いたということも考えられないわけではないが、台風常襲地帯で、強風に対する経験が深いにかかわらず、家が貧弱で、一般に日本本土のものよりも弱いことを、この異常に高い全壊率の原因と考えた方が自然である。

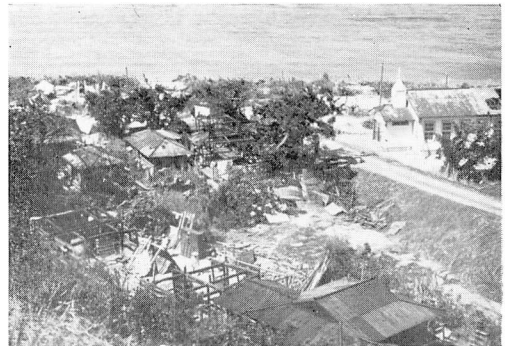
第3図 安木屋場部落の被害状況

大島本島の北部、竜郷村の笠利湾の出口に突出した岬の端に安木屋場という部落がある。南に高さ 100~200 m の急勾配の丘を背負い、北の海に面した東西に細長い部落で、台風眼の通過前後に猛烈な東と西の風を受け、全世帯数 83 のうち 8 世帯が全壊、24 世帯が半壊した(第3図)。建物の倒壊、傾斜方向は東と西

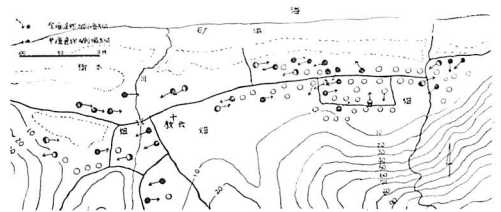
第4図 安木屋場部落の家屋倒壊方向

が大部分で、風の通過した方向を示しているが、中には山沿いで、山と反対方向に傾いたものもある(第4図)。

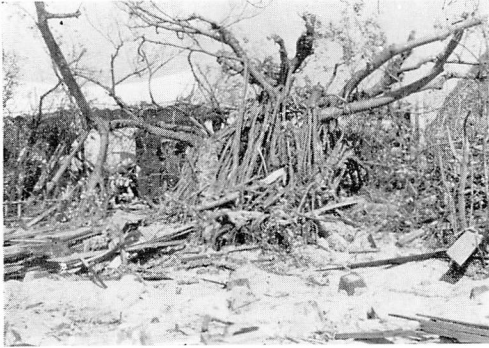
住家の規模は大体 30m^2 以下で、周囲は石垣やガジュマルの立木で囲われていたが、特に海岸寄りでは、家の密集してない所のガジュマルは、風で無残に枝を吹き折られ(第5図)、風を防ぐ役目は全くはたさな

第5図 枝を吹きはらわれたガジュマル

る。もし可能ならば、部落全体として配置計画を立て、外周を扉や或る程度厚みのある防風林で囲うことは考えられてよい。伊勢湾台風の後には、木造住宅の南側に鉄筋コンクリートのアパートを配置し、木造住宅に当る風を防ごうという案が検討されたが、これと同じ考えである。ただし、防風林による風圧力の低減や、それが背後何米に及ぶかについては、今後の研究にまたねばならない。

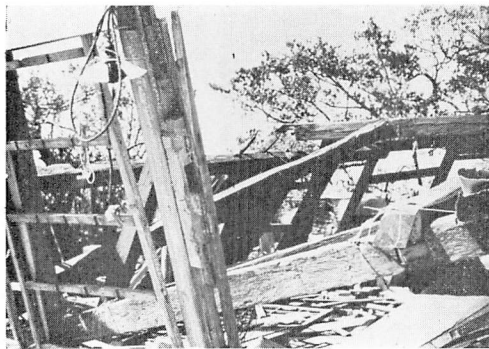
かつた。建物は規模が小さいだけでなく極めて粗悪で、建物自体の総合的な水平耐力はほとんど無く、風に備えて雨戸を打ちつけ、或は控柱や控綱で家を支えたが、控柱を初めの風の方向にむけてつけたため、台風通過後の吹き返しの風に、逆方向からあおられて倒壊したものもあり、中には礎石を残して上部が完全に吹飛んだ、いわば“風による流失”と呼んでよいような著しい被害例も見られた(第6図、第7図)。倒壊

第6図 全壊家屋の状況

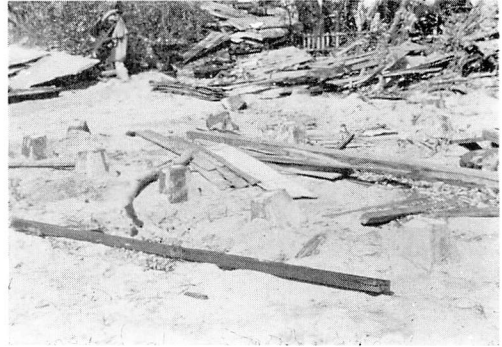
第7図 礎石だけ残った住家

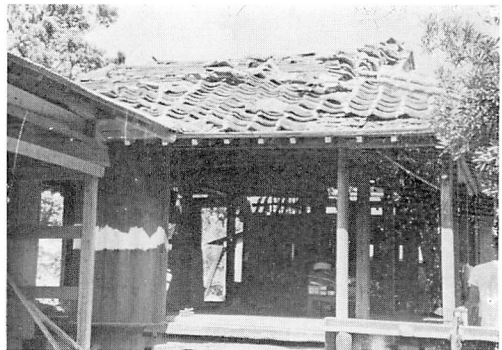
をまぬがれたものは、山よりで周囲に遮蔽物の多いものが多かった。また明治年代に建てられた本普請の家が、瓦や建具を飛ばされながら、軸部は無事に残ったものがあり、程度のよい建物は年代に関係なく、それなりに強度を有している例とも考えられた(第8図)。部落中央にある教会は、飛んで来る砂利のために、窓ガラスの一部に弾痕のような穴を残し(第9図)、妻側

第8図 軸部に異常のなかつた明治時代の建物

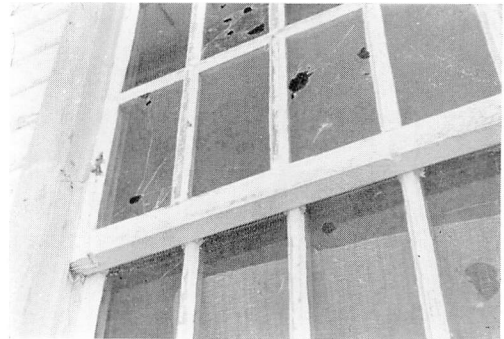
第9図 飛来した砂利で穴のあいた教会の窓ガラス

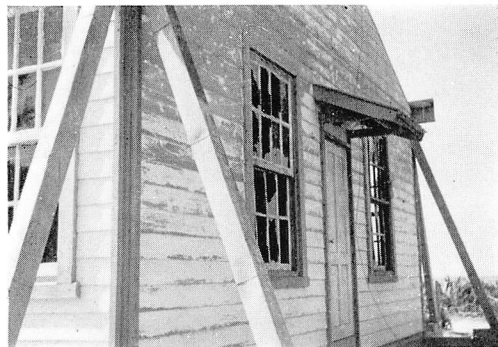
屋根の大部分をはぎとられたが(第3図)、これも軸部には異常がなかつた(第10図)。水平耐力を考慮して設計された建物については、風に関する問題は軸部ではなく、細部構法にあることを示す一例である。

第10図 軸部は無事だった教会

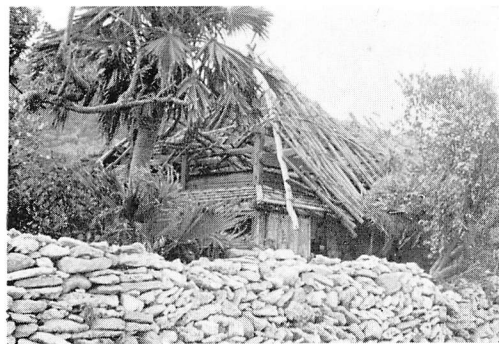
島の人々が耐風要素として考えていたものは、第一に立木や石垣（サンゴ礁岩の石垣が多く見られる）などの遮蔽物の効果であり、第二に重い（太い）部材による建築構法であると思われる。しかし今度の台風では、そのいずれにも都合の悪い被害状況が見られた。あまり高くない石垣は、屋根を守るには充分でなかったようだし（第11図）、厚みのないガジュマルの立木

第11図 サンゴ礁岩の石垣と飛ばされた薬屋根（用）

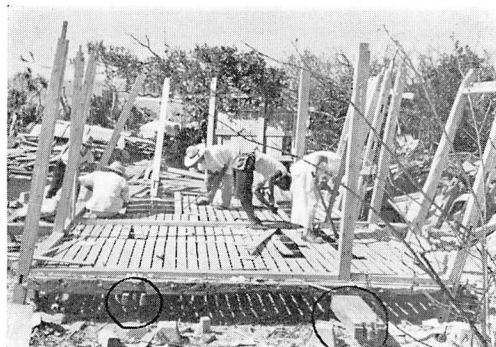
部落に見る一般の住家には、台風に対する考慮として、床組に鹿児島本土でウドコと呼ばれる大材を用いる構法が、かなり徹底しているように見うけられる（第12図）。重い床組が建物の飛動を多少防ぐ働きをすとしても、小さな建物ではその効果はたかが知れたものであり、倒壊に対して柱の傾斜を拘束する力のないことは当然で、かえつて柱との取合部分の断面欠損で柱の強度を弱めていると思われる。足固めに貫を用いたものも多く見られたが、一般に足固め位置での

第12図 床組に用いた大材（ウドコ）○印（安木屋場）

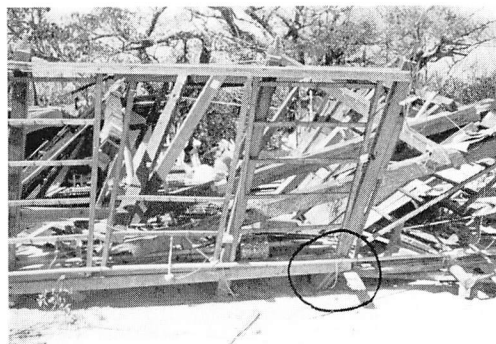
の欠損は著しく、柱が礎石をふみはずすと同時に、この位置で柱の折れている例は少なくない（第13図）。

第13図 足固め位置で折れた柱○印（安木屋場）

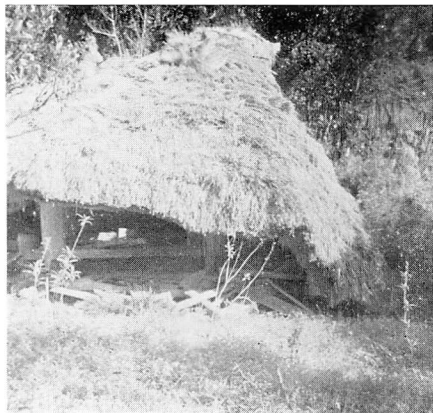
この地方の独特な住家の附属建物に、高倉と呼ばれる高床式倉庫がある。多くは脚部に貫を通した直径30cmのシイの丸太柱で高さ2m余に頑丈な床組を支え、その上に寄棟の草屋根をかけたもので⁵⁾、一般に風で倒れたことがないといわれる建物である。しかしこの高倉も、今度の台風では各所で倒壊例を出した（第14図）。この建物の耐風的であるといわれる理由を考えてみると、床下が吹抜けで壁がなく受風面積が小さいことと、穀物その他を収納した場合に総重量は相当大きくなり、太い、柱の断面から合力がはみ出な

第14図 高倉の倒壊(大和浜)

い範囲で水平力に抵抗することがあげられる。その外、台風の際には柱脚の通し貫を締めているクサビをゆるめ、控綱をとるなど臨時の処置がとられるらしい。この種の建物が風の息にどのように応答するかは極めて興味ある問題であるが、柱脚のクサビをゆるめることが直ちに水平耐力に結びつくと考えことは難かしい。結論として、以上いくつかの利点はあるとしても、高倉についても軸部が特に耐風的に設計されているということは困難である。

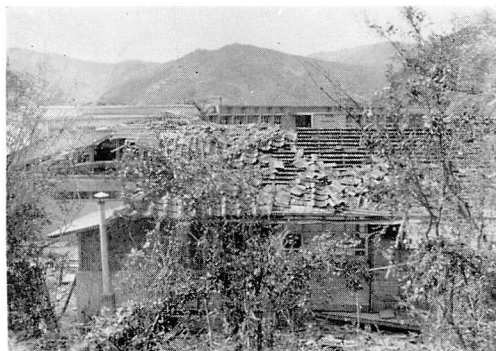
大島本島瀬戸内町の町勢要覧で一般住家の屋根葺材の種別を見ると、草葺が54%で過半を占め、平木葺が22%、亜鉛鍍鉄板が23%、残りわずか1%が瓦葺となつている。町村間の差は勿論あるが、以上の数から島の住家の大体の様子を知ることが出来る。この多数を占める中柱或はサス構造による草葺(わら或は茅)屋根は、風に飛散しやすいためか(第11図)、火に弱いためか、或は費用や手間が案外嵩むためか、次第に和小屋亜鉛鍍鉄板葺に代えられてゆく傾向があり、場所によつては亜鉛鍍鉄板葺に改められた高倉を見ることも出来る。平木葺は経費さえゆるせば当然亜鉛鍍鉄板葺に改められるべきものと考えてよい。一方瓦葺は島では極めて評判が悪い。高い費用をかけてシックイで固めても、その割にシックイの効果が永つづきせず、強い風にあえば必ず被害を出すことがその理由であるらしい(第15図)。このようにして、亜鉛鍍鉄板はその熱伝導のよさにかかわらず、島の屋根葺材の主流になりつつある。昭和33年に大火で全市街を焼失した古仁屋の町などはそのよい例で、再建された建物の亜鉛鍍鉄板の屋根に塗られた赤や緑が、南の強い日ざしに輝くさまは壯観である。

第15図 日本瓦の被害(浦上)

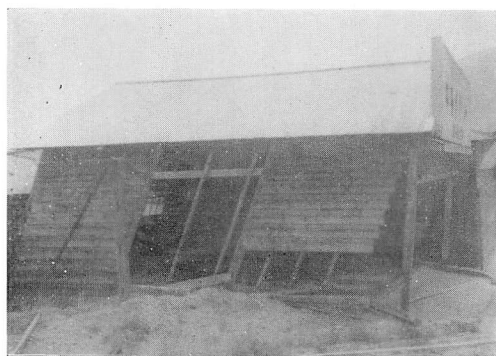
日本本土と違い、亜鉛鍍鉄板は瓦棒、平葺など吊子で留付ける種類のは非常に少ない。ほとんどが30#程度の小波板を、平木の上に30~40cm間隔に釘打した小舞(断面2cm×4cm程度)に、直接釘で留付けたもので、小舞に保釘力の大きい堅木を用いたり、軒先や継目などは一山おきに留付けるなど、風の吸上げに対しては相当な考慮がはられている。下地や留付けが充分でないものには、相変らず鉄板がケラバや軒先からめくり取られるという被害形態が見られるが、そうでないものは、特に小さい建物では、屋根面の構成が軸部に対して相対的に丈夫であるため、屋根をそのまま残して傾斜、倒壊したり(第16図、第17図)、カスガイを打つてないために小屋束が引抜か

第16図 傾斜した鉄板葺車庫(古仁屋)

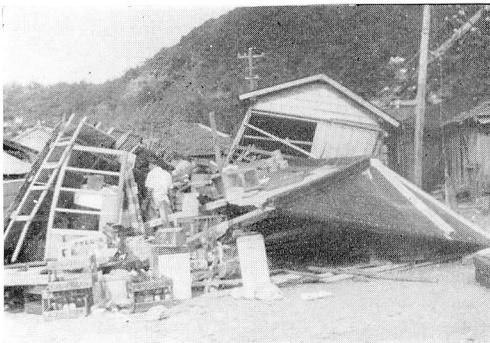
第17図 屋根をそのままに倒壊した建物 (古仁屋)

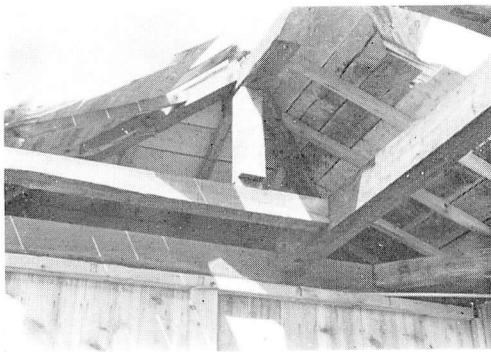
第18図 束を引抜かれた公庫住宅 (古仁屋)

度と考えると、その上下を 9mm 径のカスガイ両面打とする必要がある。金物を従来の慣習以上に使うことはなかなか実行困難なことではあるが、全体の工費に較べて比較的わずかの費用の追加で、建物が数倍も強くなることを考えて、ぜひ実行したいことである。

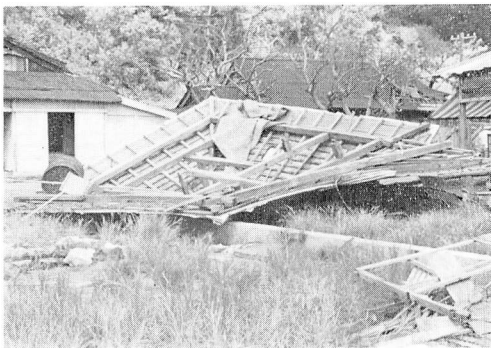
れたり(第18図)、屋根全体が吹飛ばされる(第19図)のような被害形態がかなり見られた。

第19図 吹飛んだ鉄板葺屋根

一方風により屋根面に生ずる揚力については、屋根葺材の留付だけでなく、その力が柱にまで伝わる点を考慮して接合部を補強しなければならない。軸部の設計に用いる屋根面負圧の値は、風力係数 -0.5 以下におさえられているが、屋根局部に生ずる負圧を考えるとこの値は適当でない。風洞実験によれば、軒先や、特に斜め方向から風が吹いた場合のケラバや棟附近に生ずる負圧は非常に大きく、時に風力係数 -2.0 に及ぶことが知られている。一応この -2.0 を局部風力係数として採用し、屋根面高さにおいて風速 50m/sec を仮定すると揚力は約 300kg/m^2 になる。野地板をたるきに、たるきを母屋に留付ける釘の大きさと本数は、この 300kg/m^2 の揚力と鈎合う引抜耐力を持つように計算されなければならない(第22図)。小屋束は、自重と負担面積の増大から揚力を 150kg/m^2 程

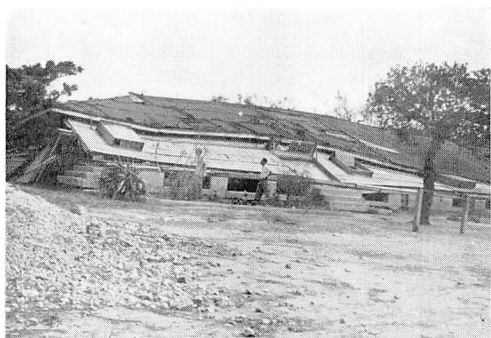
倒壊例を二つ見てみよう。いずれも笠利町の小学校で、第一の例は昭和25、26年の軍政下に建築された木造平家4教室の校舎で、軍政下に建てられたバラック校舎の代表と考えられる。目撃者の話によると、台風眼に入る前の強風で半ば傾斜し、無風状態のあと、今度は逆風に反対側に押し倒され、7、8分で全壊したという(第24図)。使用されていた筋違の断面は2×

第24図 全壊した木造校舎 その1 (笠利小学校)

10cm、柱上下に金物補強はなく、海岸に近いためにアンカーボルトはネジ山を認めぬまでに腐朽していた。第二の例は昭和11年の建築で、白蟻害がひどく、L型の東西に長い平家の4教室が、東南の風で北に傾いた後、北西風にあおられて北側に完全に倒壊したも

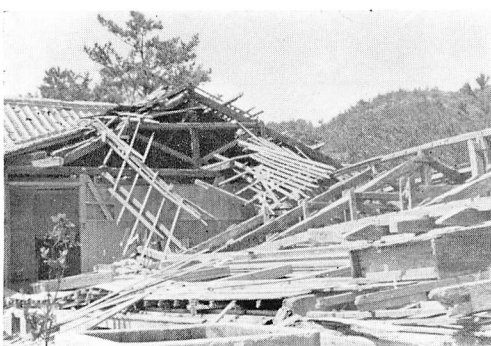
第25図 全壊した木造校舎 その2 (手花部小学校)

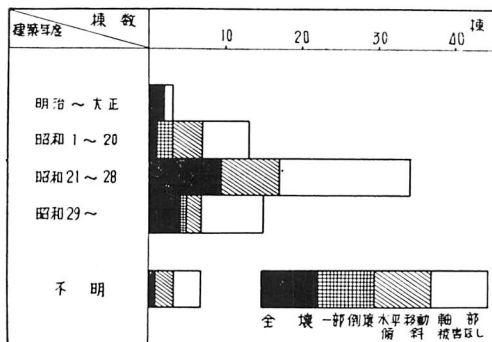
第26図 木造校舎の年代別被害

全島の小中学校111校に対して行なつたアンケート調査によると(回答率50%)、現在残っている木造校舎は昭和21年から28年までの軍政下に建てられたものがその半ばを占め、戦前戦中のものが1/4、日本復帰後の校舎は数も少なく、大体150m²以下の小さなものに限られるようである。被害は建築年代にはほとんど関係なく(第26図)、全壊が全体の約1/4、一部倒

壊、傾斜など軸部に被害を受けたものを加えると約半数に及び、ほとんどが屋根に被害を受け、建具以外に被害のなかつたものはおよそ10%にすぎない。屋根被害を試べると、このデータに関するかぎり、亜鉛鍍鉄板が瓦にくらべて秀れているということはいえない(第27図)。また最近のものが被害が少ないという

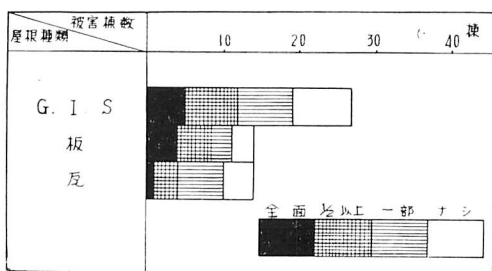
第27図 木造校舎屋根葺材の被害

傾向も見られない。鉄板の留付は、更に検討の余地があるように思われる。

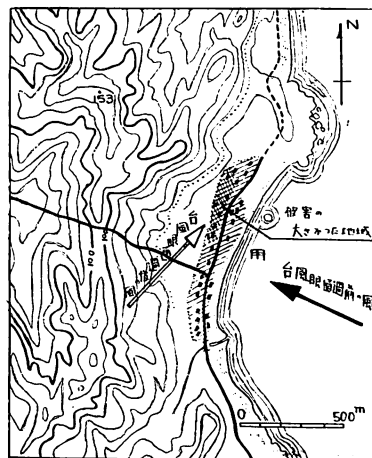
第 28 図 用部落の地形と風向

用部落は大島本島の北端に近く、東を海に面し、西に 100 m 余の山を背負つた南北に長い海岸に沿つた部落で、現地の人の話によると、午前中に海からの風を受け、無風状態になつたあと、午後になつて山に平行な南南西の強風を受けた。海から直接吹きつけた風に大して被害を出さなかつたこの部落は、西側の山で遮蔽されたはずの吹き返しの風で、全壊 37 戸という大きな被害を受けたという(第 28 図)。

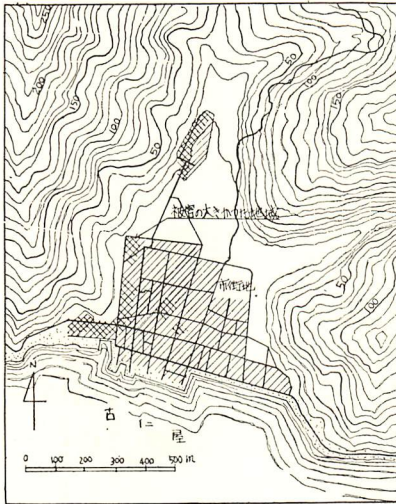
第29図 古仁屋の地形と被災地域

風が比較的せまい地域に集中して被害を出すという現象は古仁屋の町にも見られる。おおむね三方を丘陵にかこまれたこの町は、やはり台風眼通過の前後に強風を受けたが、被害は比較的台風眼通過後の吹返しに多く、町の西側山沿いから中央にかけて集中し、東側はその割に被害を受けなかつた(第 29 図)。

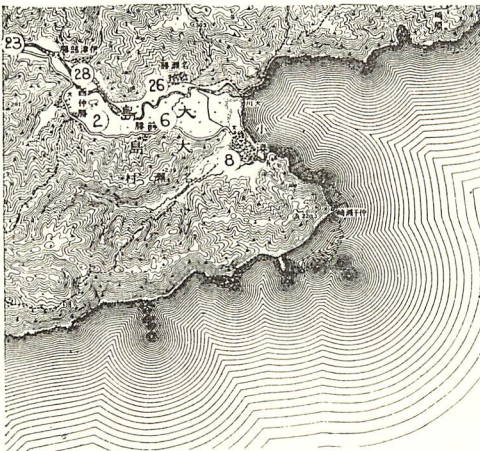
第30図 部落の全壊率と地形 その1

つて収斂加速し、局地的に予想以上の強風が吹き、或は一見地形的に遮蔽されたと思うような所にも、大きな被害を与えることがあるのではないか、という考えが頭に浮んでくる。そう考えて部落別の全壊率を地図の上にプロットしてみると、海岸から山に入るとつれて、かえって全壊率が高くなるという例が決して少なくない(第30図、第31図)。建物の程度や、その他さまざまな条件を異にする各部落について、地形とその被害を直接結びつけ、結論を出すことは勿論困難であるが、海に大きくひらけているから危険だとか、山かげに入っているから安全だというような常識的な見当は、特に風向の一定しない台風には通用するとはかぎらないことを、これ等の例から強調しておきたい。

数字は全壊率(%)

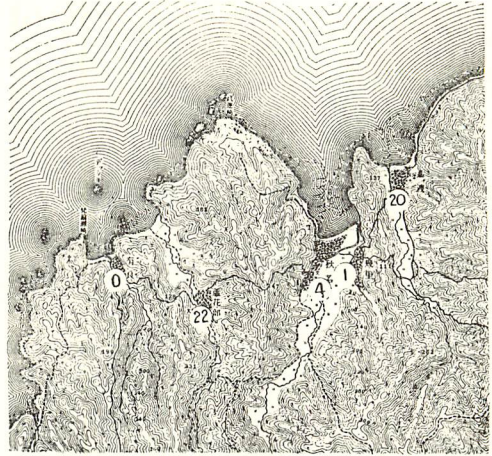
第31図 部落の全壊率と地形 その2

数字は全壊率(%)
