木造小型漁業練習船南星丸の自差とその修正について

On the Natural Condition and its Compensation of the Magnetic-compass-deviation in the Wooden- small-sized-fishing-training-ship of Faculty of Fishery, the Nansei-maru

Abstract

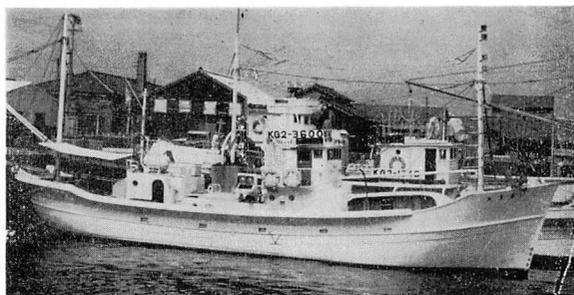
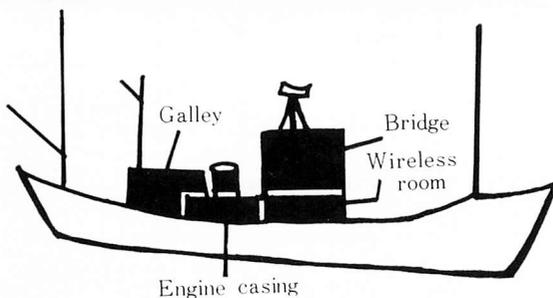
昭和42年3月竣工した鹿児島大学漁業練習船南星丸（総噸数44.56噸，ディゼル機関220馬力1基）は、船体そのものは木造船であるが船橋、無線室、機械室囲壁、艙室は鉄材を使用しているため（Fig. 1. 参照）装備された磁気コンパスにかなりの自差が生ずることは当然予想された。そして船橋および船橋上甲板に設置された操舵用コンパスと基準コンパスは共に佐浦式卓上型T-150 II型（修正装置付き）磁気コンパスである。（Fig. 2. 参照）南星丸は船橋が狭く、Fig. 2.に見られるように、鉄製の計器類が配置されたため船橋構成材と共に磁気コンパスが影響を受けるものと考えられ、そのために生ずる自差の修正は相当な困難が予想された。また、船橋上甲板の基準コンパスも船橋構成材の外にレーダマスト、探照灯、拡声器、ハンドレール等があるため（Fig. 2. Fig. 3, Fig. 4. 参照）それ等の影響を受けて、やはり相当量の自差発生が予想されたので、その実態を測定して、できるだけ無自差に修正し航海の安全を期す必要があると考えた。竣工後直ちに自差測定を行なったところ予想通り多量

Fig. 1. Photographs showing the fishing-training-boat the Nansei-maru and its block system

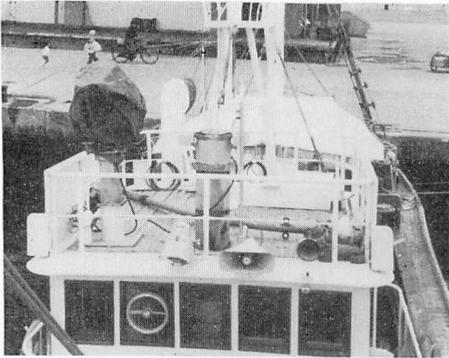
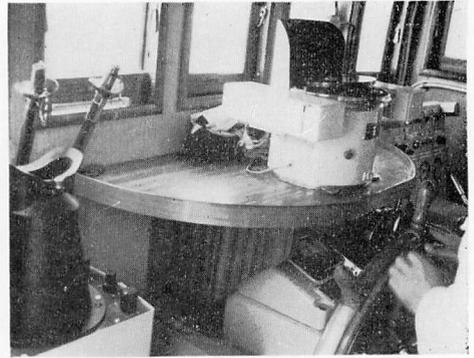
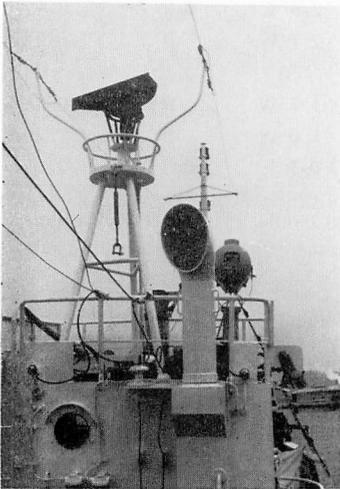
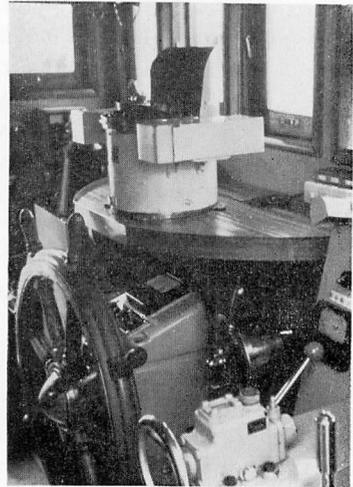
自差測定の結果 Table 1. に見られるように、かなりの自差が生じており、木造船の自差としては全く意外であるがその原因は前述のようにデッキハウスに鉄材を使用して建造されたことと、コンパス附近に鉄材の配置が相当にありしかも距離がかなり接近しているためであると見られる。Table 2. に見られる自差係数のうち、基準コンパス、および操舵用コンパス共に自差係数 B, C が大きいことから船体の永久磁気的な磁性によるものと思われるが、係数 B, C の分解(永久磁気と垂直軟鉄の感応磁気に分解する)ができない現状では判然としないが、Fig. 2, Fig. 3, Fig. 4. に見られる鉄器類の配置状況から推して、船体の永久磁気的な磁性によるものと思われる。即ち、レーダマストは垂直軟鉄でありコンパスに接近しているが、基準コンパスではその高さの中間位の所がコンパスカードに近い位置にあるため大きな影響はないものと考えられる。しかし、操舵用コンパスにはその下端極が影響すると思われる。その他に煙突、通風筒、鉄梯子等垂直軟鉄材もかなりあるところから一応フリンダースパーを使用して見たがこれはあくまで推定であるので、今後の自差測定の検討結果から修正の変更も当然考えられる。基準コンパスにはフリンダースパーの使用は控えたが、それは後日の修正に対する参考資料にするためである。自差修正の象限差修正は両コンパスとも大体同じ程度(前述した通り1枚宛を使用)としたが自差係数の比較から見ると基準コンパスの方が多様に変えられる。以上で自差修正に対する検討は終るが、地理的位置の変化による自差の変化を検討しないとはっきりした結論は下せない。このコンパスの修正装置は縦置磁桿

Fig. 2 Photographs showing the arrangement of the instruments and the iron materials in around of the bridge and around of the upper-bridge-deck.

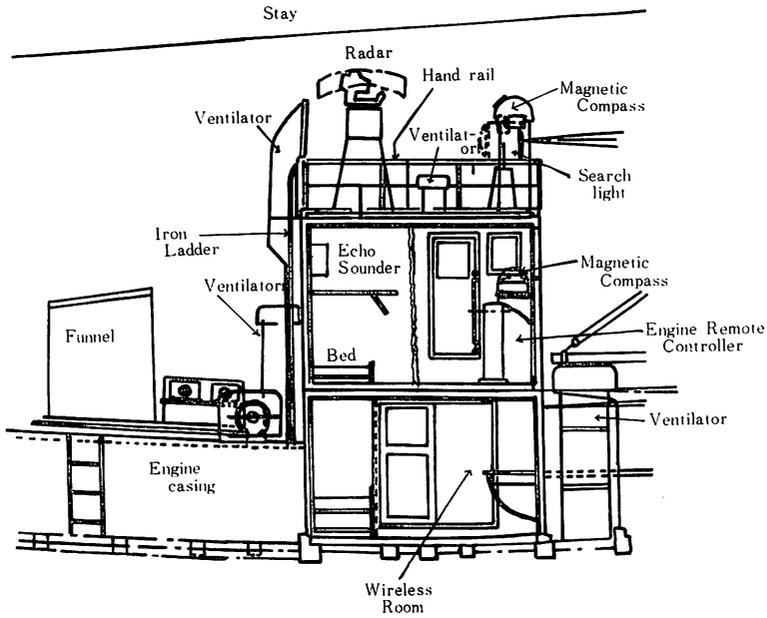
Fig. 3. Showing the side view for arrangement of the nautical instruments and the iron materials in around of the bridge.

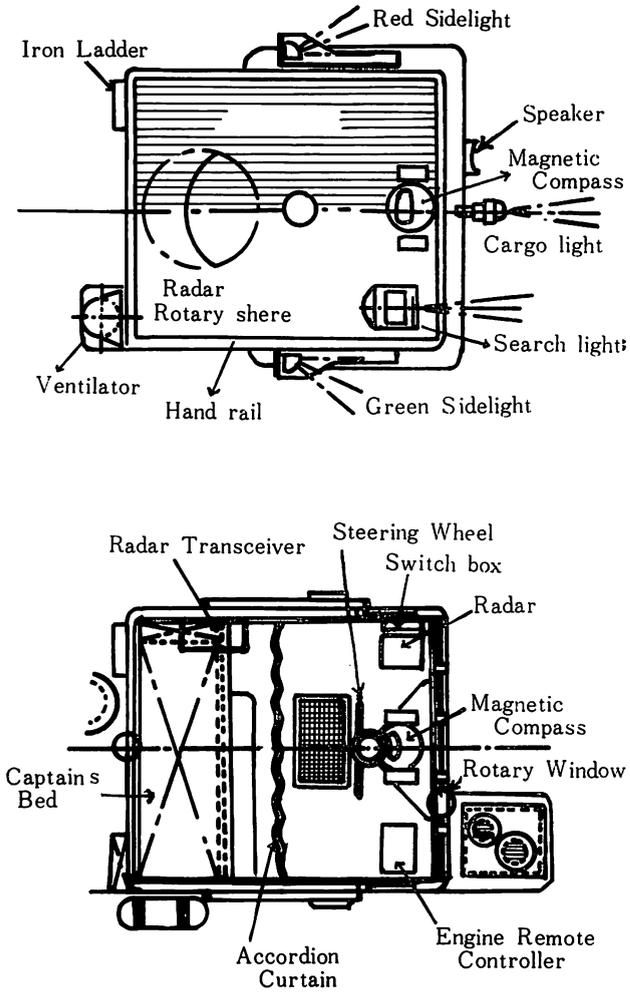
Fig. 4. Showing the ground plan for the arrangement of the nautical instruments and the iron materials in around of the bridge and the upper-bridge-deck.

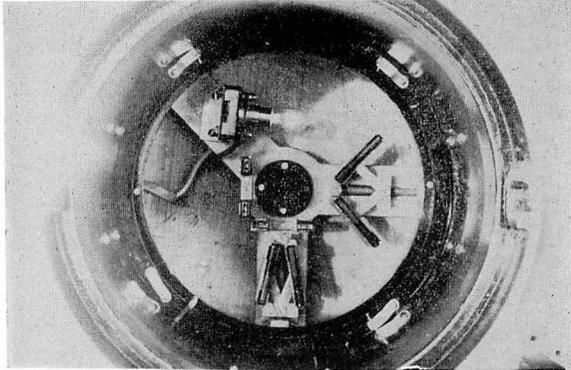
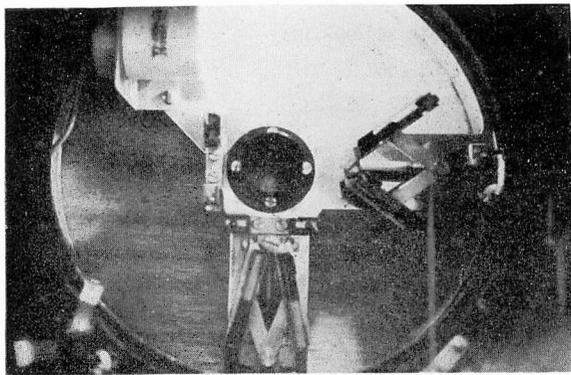
Fig. 5. Photographs showing the compensating equipments of the magnetic deviation in the standard compass and the steering compass.

果一応無自差に近い状態に修正することができた。次いで6月10日知林島沖で第2回目の自差測定(遠標方位法)を行ない、また、6月19日に初回の測定場所とほぼ同一の場所で同様な方法で第3回目の自差測定を行なって自差の変化について検討した。その結果を Table 3. に掲げた。また、自差修正装置の状況を Fig. 5. の写真で示した。(横置磁桿および縦置磁桿

の状況) フリンダースパーは操舵用コンパスのみに4本使用し、パーマロイ板はそれぞれ左右1枚ずつ使用し操舵コンパスは最上段に、基準コンパスは最下段に挿入して修正を行なった。

はFig. 5. に見られる様に左側は固定磁桿で右側の磁桿の角度の開閉によって調整するようになってはいるが、南星丸の修正の場合は両コンパス共に左側の固定磁桿だけですべて修正過乗

となってしまうので左側磁桿を除き右側磁桿の開閉のみで修正する以外に方法はない。南星丸のような小型船は磁気赤道に行く機会は殆んどないと思われるので、係数 B,Cの分解による自差修正は困難であるが、このような場合には船の行動限界内（北限と南限）で自差の実態をつかみ、それによって対処する以外に方法はない。従って今後の南星丸の行動範囲における最北地点と最南地点の資料を得ることによって判断を下したいと考えている。また、船橋等の鉄材使用箇所は電接によって組立てられているので半永久磁気の影響も考えられるが同一場所における自差測定の結果変化を見て半永久磁気の消滅、或は未存在を確認する必要がある。特に半永久磁気は筆者の研究¹⁾や大北²⁾福井³⁾其他の研究発表から最初の1年間にその変化が特に激しいと思われるので、その点を追及して変化の実態を十分につかむ必要
