## 1993年8月6日の豪雨災害と鹿児島市の地質

著者	大木 公彦
雑誌名	「1993年鹿児島豪雨災害の総合的調査研究」報告書
巻	2
ページ	31-48
URL	<a href="http://hdl.handle.net/10232/00008324">http://hdl.handle.net/10232/00008324</a>

理学部 大木公彦

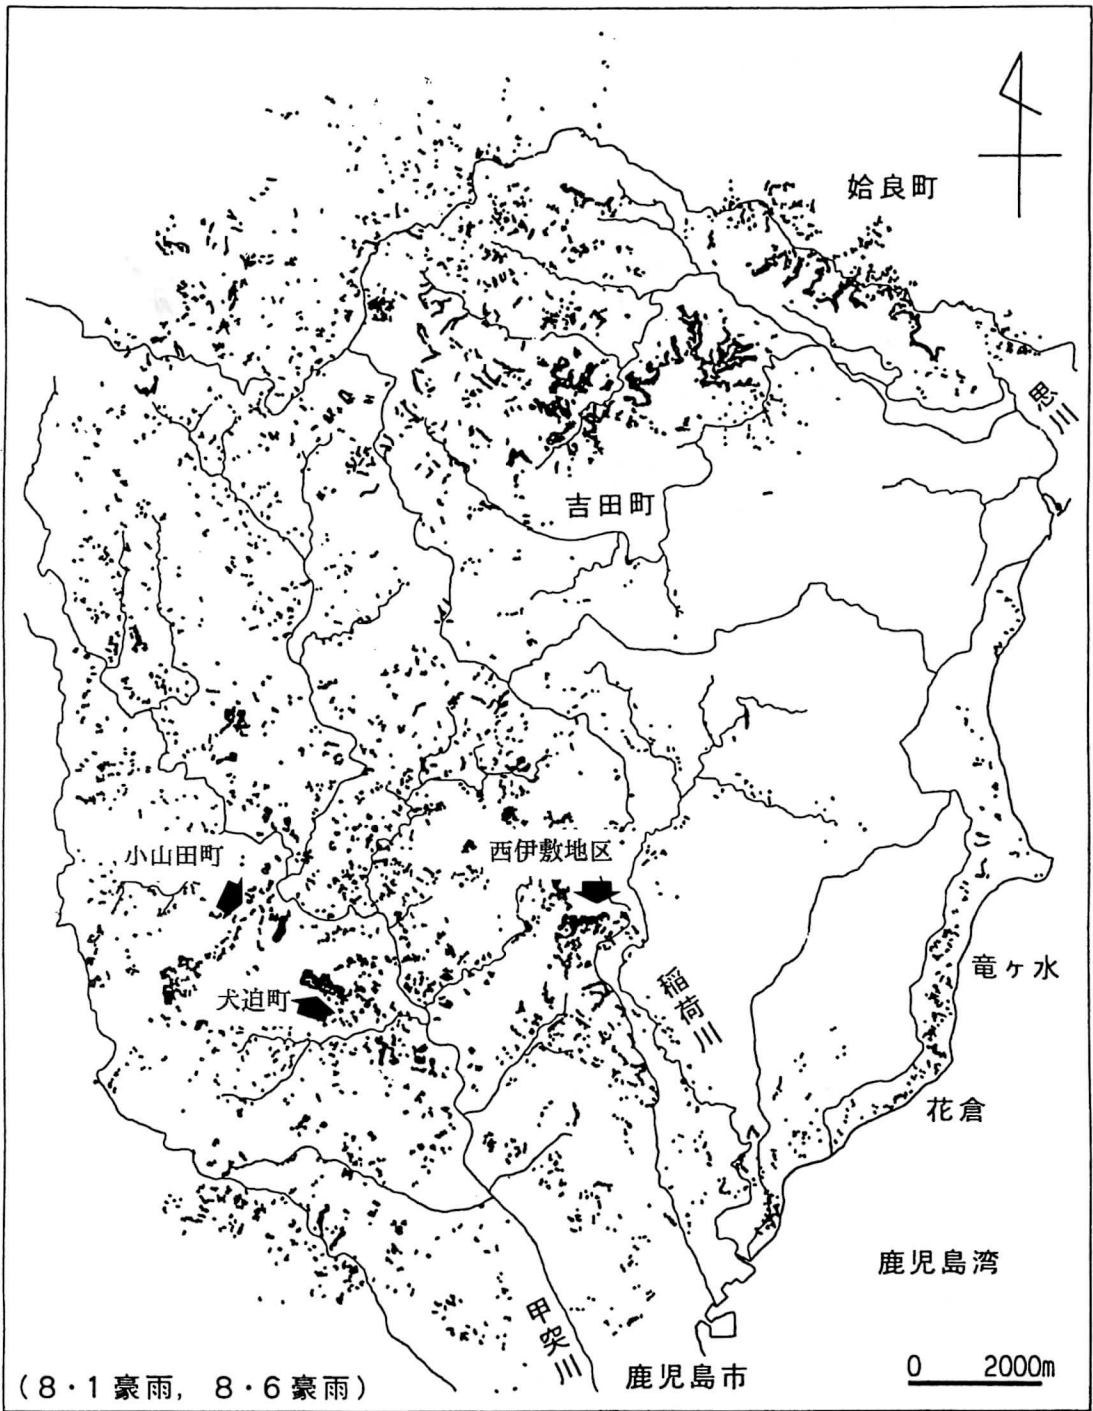
図4. 斜面崩壊・土石流による侵食域の分布図 (地頭蘭ほか, 1994に加筆)

告した(図4)。この図の中で吉野台地西縁の長井田川上流域(鹿児島市西伊敷地区;地頭菌ほか,1994),犬迫町県民の森公園の南,小山田町池迫に著しく斜面崩壊の集中した地域がある。これらの共通点は入戸火砕流(いわゆるシラス)の高い切り立った崖に囲まれた谷部であること,崖の表面には露出していないが内部に溶結凝灰岩や海成層の存在が周辺の地質から推定されることである(大木・早坂,1973;図5)。大木・早坂(1973)は,その理由として,火砕流が堆積する前の地表面(旧地形)に谷が刻まれている場合,火砕流堆積物はその部分でもっとも圧密を受けて厚さが減少し,その後の雨水によって元の谷の位置に再び新しい谷が形成される(火砕流堆積物は旧谷地形をコピーする)が,侵食の進んでいない谷の両側の壁には古い下位の地層が露出しないことを報告している(図6)。8月6日の集中豪雨は,鹿児島市小山田町の国道3号線と甲突川兩岸を深く削り,2万5千年前の谷とその当時谷に生えていた多くの立木を出現させたが,洪水前の甲突川の河道のほぼ真下に過去の河道(旧谷地形)が存在していた良い例であろう(大木,1993;図7)。

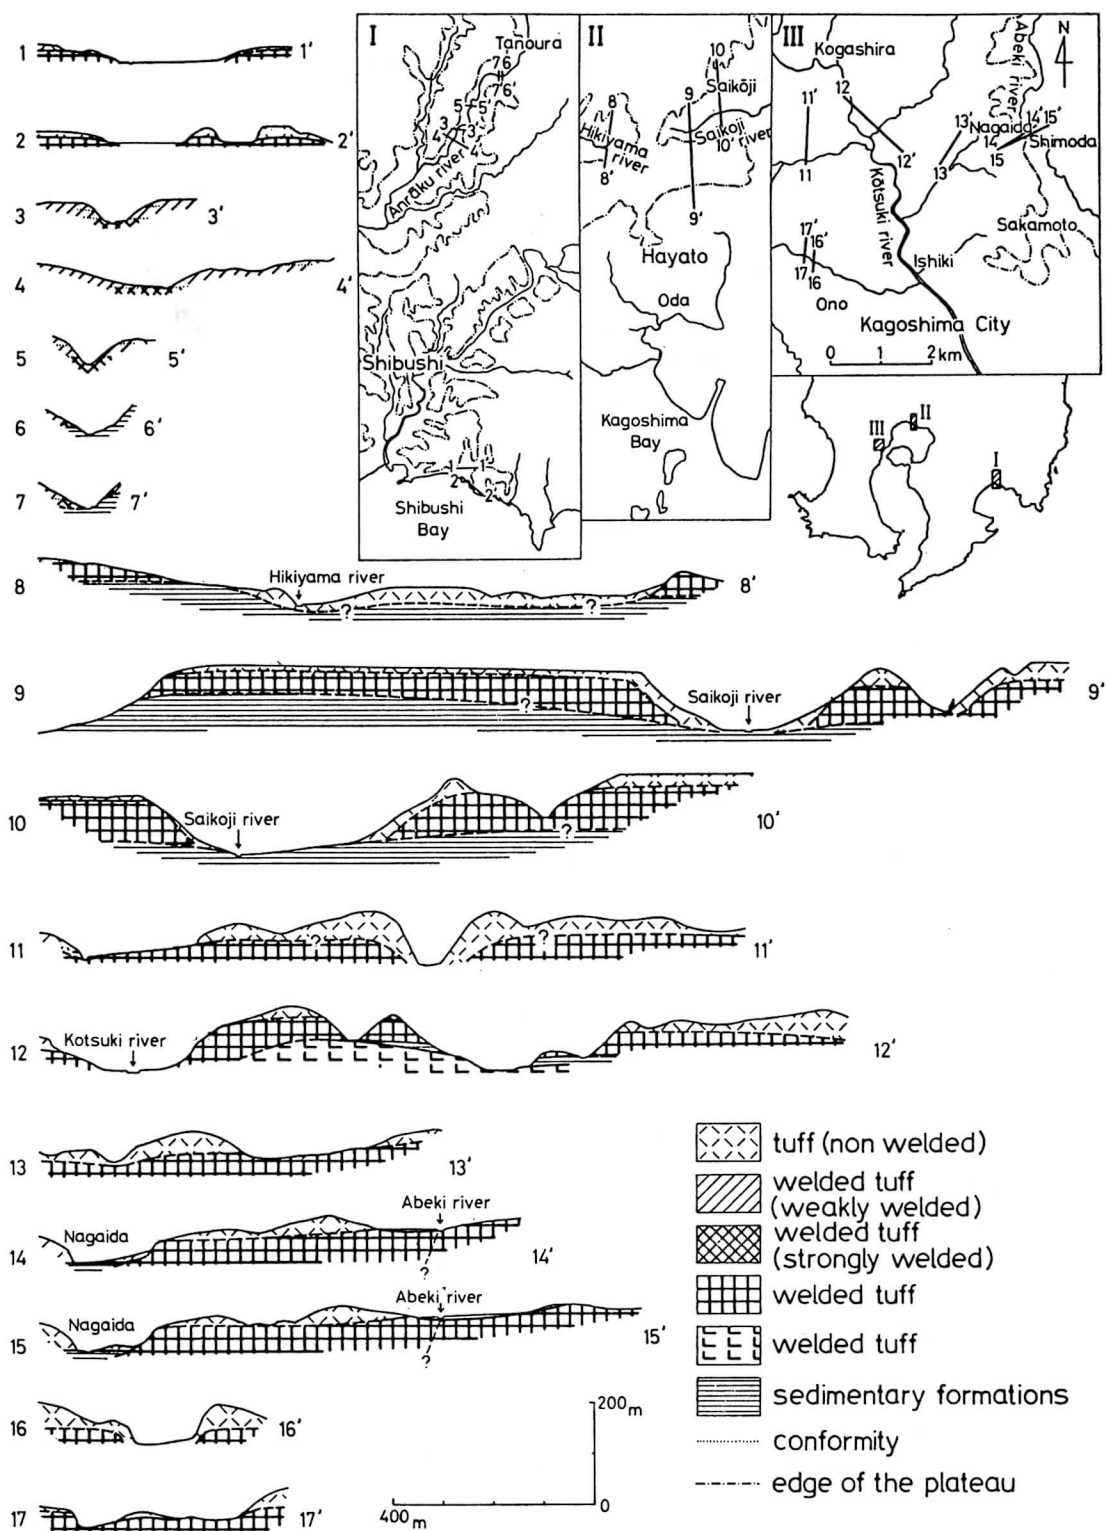
図5. 火砕流堆積物の分布する地域に発達する谷の地質断面図 (大木・早坂, 1973)

上記の長井田川上流域の地質断面は図5の13~15に,犬迫町県民の森公園付近の地質断面は11に示されている。入戸火砕流堆積前の旧谷地形を形作っている地層は地域によって異なるが,これらの地層の侵食面である旧谷地形は地下水の集りやすい場所と考えられ,1993年のように記録的な長雨が続いた場合には,崖に露出する入戸火砕流の足元が地下水で飽和され,崩れやすくなっていたと考えられる。長井田川上流域(鹿児島市西伊敷地区)の崩壊した崖の最下部は緩んで地下水がしみでたり,侵食されたりしている場所が認められる。この地域では表面近くの洗掘は認められるが明瞭なパイピングによる穴は,崩れた土砂が崖の下に堆積していることもあって見つかっていない。大木は,第四紀中期から後期の地層を切る鹿児島市の断層群について「新編・日本の活断層」に報告している(活断層研究会編,1991;図8)。長井田川上流域は長井田断層と稲荷川(精木川)断層の交わる地点に当たっているために地質は複雑で,入戸火砕流の切り立った崖の内部に存在すると考えられる地層は西部では花倉層(海成層)・吉野火砕流(溶結凝灰岩),東部では下門火砕流(溶結凝灰岩)・小山田層(海成層)・加久藤火砕流(溶結凝灰岩)である。また,この谷では稲荷川断層の延長上にあたる付近で,断層の走向と同じN40°Wの方向を示すクラスティックダイク(液状化現象の一種)が認められる。典型的なパイピングによる空洞は犬迫町県民の森公園の南で認められる。大きなものは高さ幅ともに10mをこえ,1995年4月現在でも崩壊堆積物の下部から地下水が染み出し,シラスの表面が侵食あるいは剥離しているのが観察される。入戸火砕流の崖の内部に存在すると考えられる地層は,北側に花野火砕流・加久藤火砕流(溶結凝灰岩),南側に花野火砕流・下門火砕流(溶結凝灰岩)である。大きな空洞の多くは天井からの崩落土でトンネルの先が埋もれている。

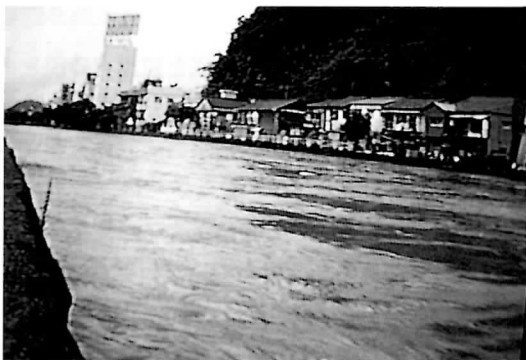
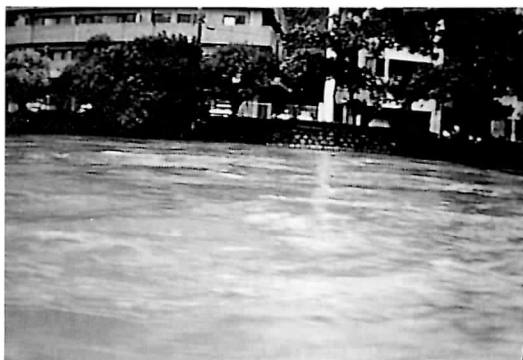
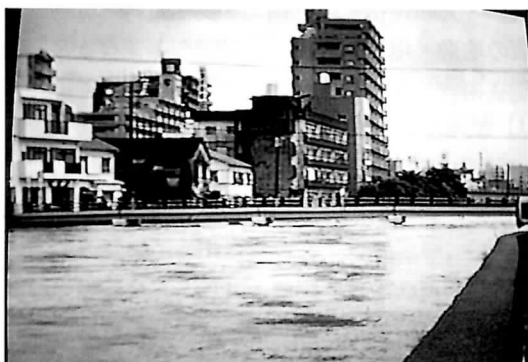
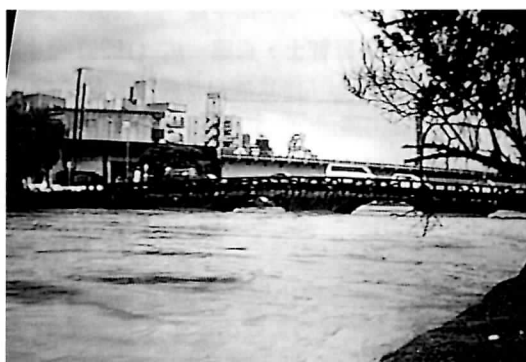
[ビデオ映像] 15時頃鹿児島実業高校ふきんから新上橋の間で撮影された映像（鮫島氏撮影）は、雨が小康状態にあったにもかかわらず甲突川の水位が川床から2.5m（撮影されてい

た新照院側の川岸で測定)まで上がっている(図版1, 写真1~4)。岩崎橋下流の県の水位計もほぼ同じ水位を示す。

写真1. 15時頃の甲突川, 南から草牟田を望む

写真2. 15時頃の甲突川, 対岸の新照院を望む

写真3. 15時頃の甲突川, 新照院の昭和橋を望む

写真4. 15時頃の甲突川, 新上橋を北から望む

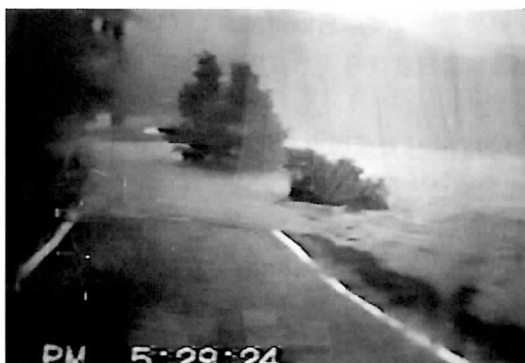
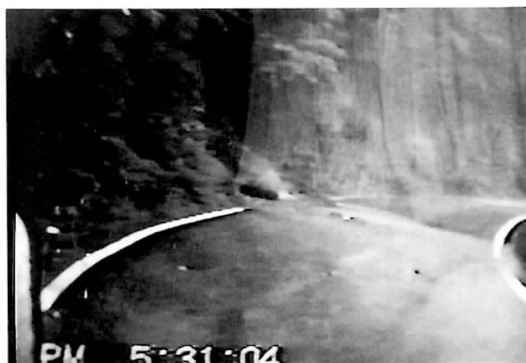
[ビデオ映像] 17時半頃に国道3号線が浸水し始め(鹿大事務官の証言), 帰宅途中の車が平田橋付近で立ち往生する。平田橋を挟んで西側の黄金通りは3号線より早く浸水した(鹿大事務官の証言)。17時半前に伊敷の飯山橋上流の右岸の道路が浸水し, 大量の雨水が山手から滝のように流れ落ちている様子が撮影されている(図版1, 写真5~6)。同じ頃, 西鹿児島駅や加治屋町周辺地域が急激に浸水していったことが, 帰宅途中に洪水にあった人達の証言やマスコミの報道から分かっている。吉野町の実方太鼓橋も, 稲荷川の急激な増水によって17時45分頃には橋の上まで水位があがり, 団地からの道路は濁流で川のようにになっている(図版2, 写真1~4)。郡山町(「かごしま文庫」編集部編, 1994, p.58)と鹿児島市市街地とのほぼ中間に位置する河頭(店主の証言), 花野口(店主, 河頭浄水場職員, ガソリンスタンド職員, パン工場職員の証言), 伊敷町(「かごしま文庫」編集部編, 1994, p.67)でも, この激しい雨で17時から17時半までの間に浸水し始めている。

写真5. 飯山橋の上流 300m付近から北を望む (17時29分)

写真6. 飯山橋の上流 300m付近 (17時31分)

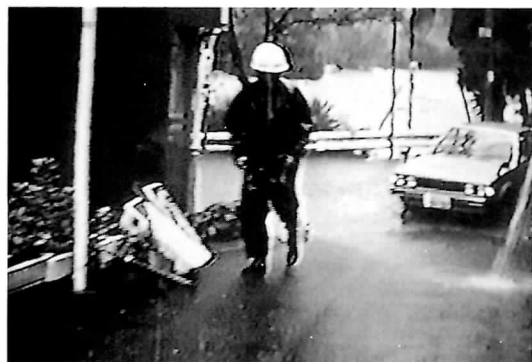
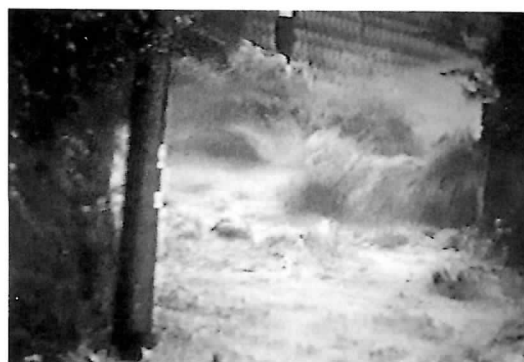
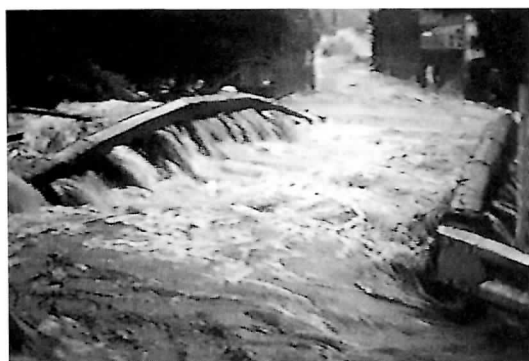
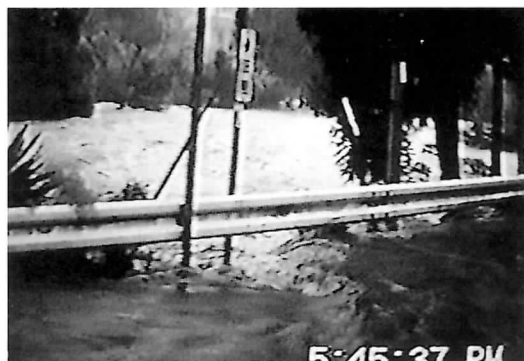
写真1. 実方太鼓橋の右岸 (17時半頃と思われる)

写真2. 実方太鼓橋から大明ヶ丘団地へ至る道

写真3. 17時半過ぎの実方太鼓橋

写真4. 実方太鼓橋の下流側 (17時45分)

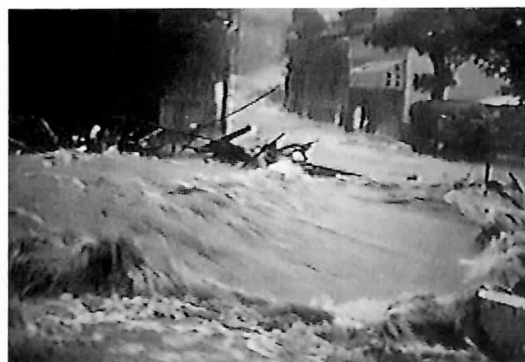
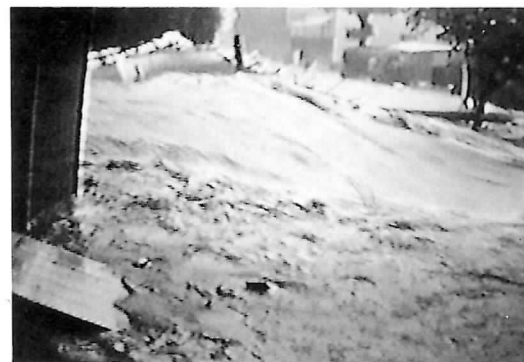
[ビデオ映像] 吉野町の実方太鼓橋は18時前後に欄干が壊れ, 橋が見えなくなる(図版2, 写真5~6)。団地からの水はさらに激しくなり, 川の水位は上がり続けて18時半頃に川縁のガードレールが水没して見えなくなる。その後も水位は上がり, 道路のミラーも上2mほどを残して水没する(図版3, 写真1~4)。当日のビデオの撮影は19時12分で終わっている。ビデオテープには翌朝の実方太鼓橋周辺の被害状況まで撮影されている(図版3, 写真5~6)。

写真5. 実方太鼓橋の欄干流失 (18時頃と思われる)

写真6. 実方太鼓橋の欄干流失 (写真5のあと)

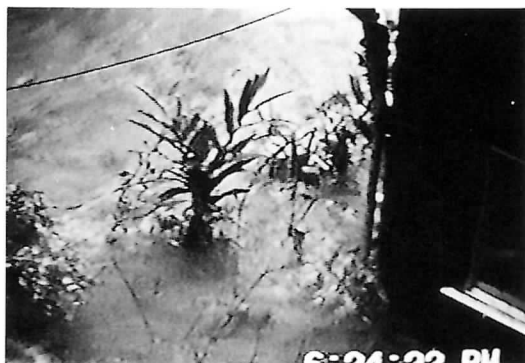
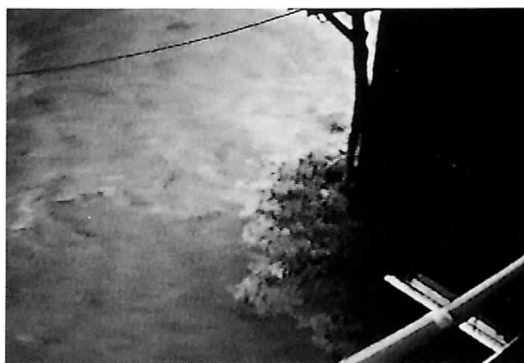
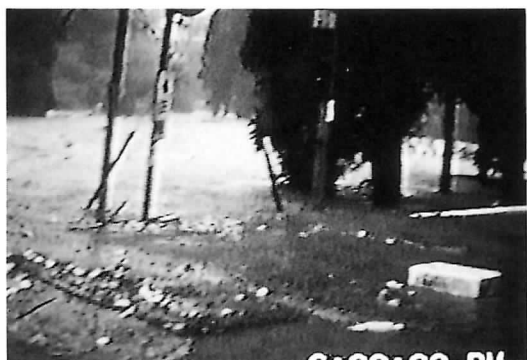
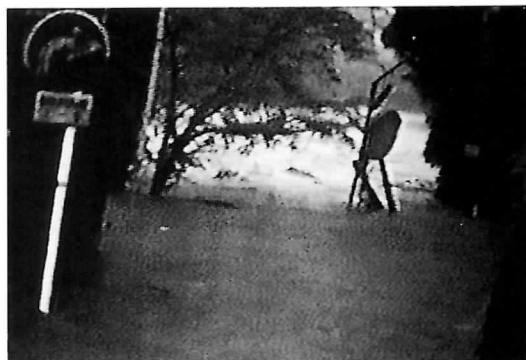
写真1. 実方太鼓橋の上流側の家 (18時24分)

写真2. 実方太鼓橋の上流側の家 (19時頃と思われる)

写真3. 実方太鼓橋の右岸 (18時30分)

写真4. 実方太鼓橋の右岸 (19時頃と思われる)

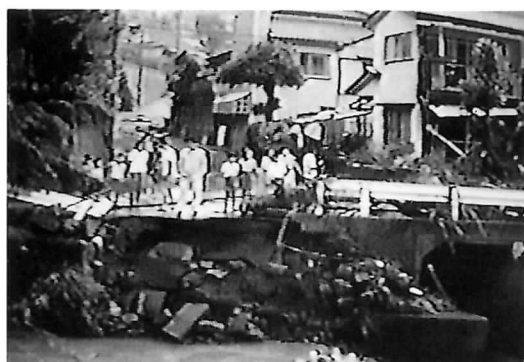
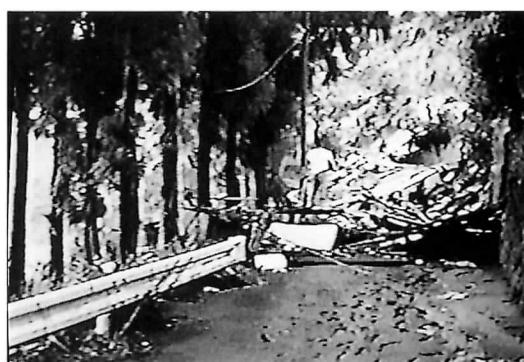
写真5. 翌朝、8月7日の流失した実方太鼓橋

写真6. 翌朝、8月7日の実方太鼓橋の右岸の様子

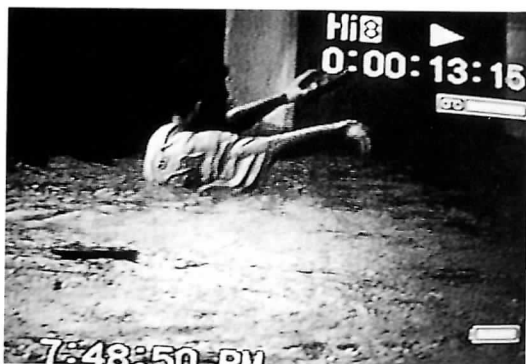
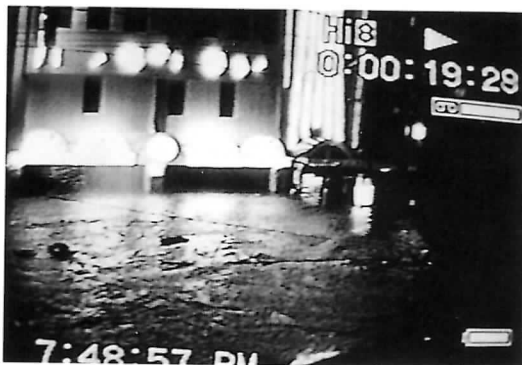
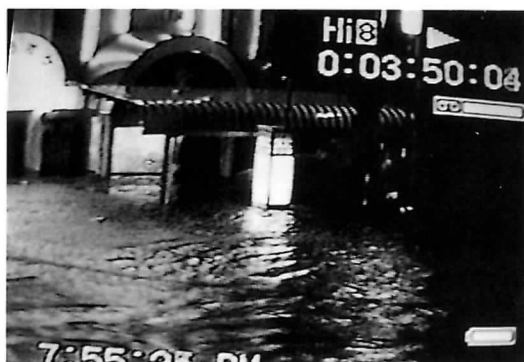
[ビデオ映像] 19時50分頃, 国道3号線の新照院バス停付近の水位は若者の胸までである(図版4, 写真1)。バス停の標識より, 水深は道路面から1m40cmほどである(図版4, 写真2~3)。この前後に映っている複数の漂流物の流れる速さは, 道路の中央部で1秒間に2.3~2.5mである。ちなみに道路幅は25mである。この頃の映像と考えられるが, 国道3号線平田橋交差点付近の水深は, 立ち往生している車の高さから60cm前後である(図版4, 写真4)。水位が新照院より80cmほど低いのは, 国道3号線を北から流れ下った洪水は, この交差点から大きく2方向(国道3号線と加治屋町方向)へ分散するためであろう。

写真1. 新照院バス停（西側）付近の状況（19時48分）

写真2. 新照院バス停の状況（19時48分）

写真3. 新照院バス停の状況（19時55分）

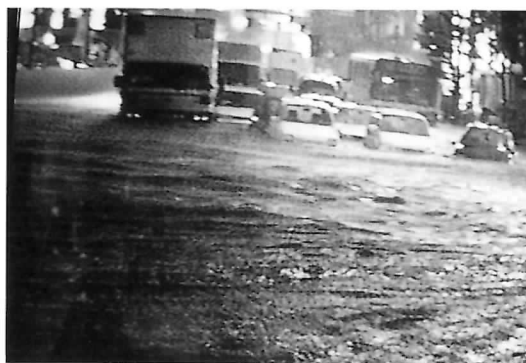
写真4. 平田橋から見た国道3号線（19時頃と思われる）

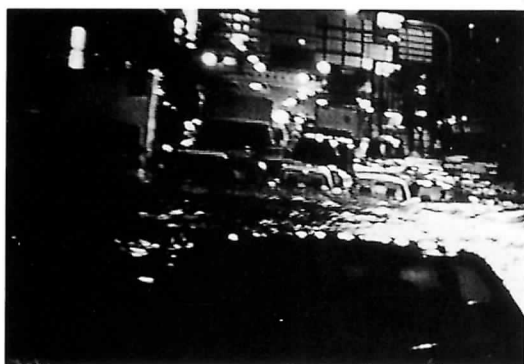
方の報告に一致する。国道3号線平田橋交差点付近の水深は、車の高さから90cm前後である(図版4, 写真5)。

写真5. 平田橋から見た国道3号線（21時頃と思われる）

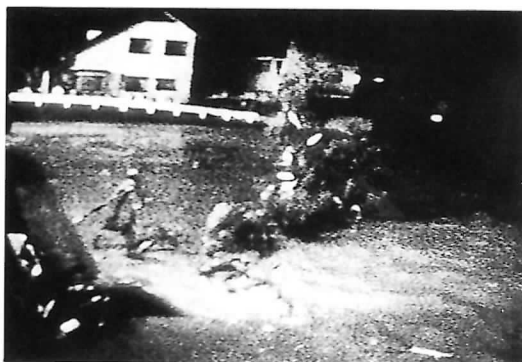
ビデオ映像の流れからこの時間帯に撮影されたと考えられる平田橋付近の甲突川で、中央部を流れる複数の漂流物の流れる速さは1秒間に2.0~3.3mである(図版4, 写真6)。新上橋付近では河床から約6m水位が上がっており、洪水ピーク時の河川断面積は300㎡をこえないと考えられる(実際は河床に土砂が堆積していた為この値より小さい)。平田橋を挟んで上流側と下流側の水位は、ビデオ映像を見るかぎり、下流側は橋の両端で下面の高さ(柵とガードレールの位置で測定; 図版5, 写真1~3)であるのに対し、上流側は橋の東端で橋の下面より30cmほど高い(ガードレールの位置で測定; 図版5, 写真4)。上流側の橋の東端では、石油缶のようなものがくぐり抜けられずに橋に何度も当って音をたてているのが撮影されている。

写真6. 平田橋の上流側、流木

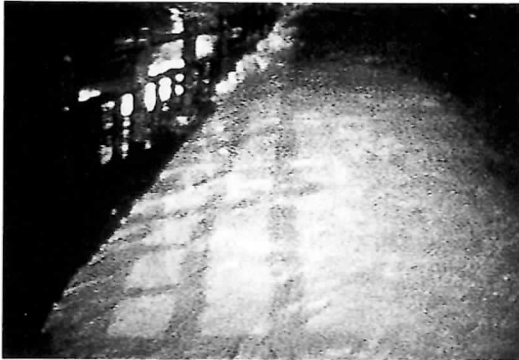
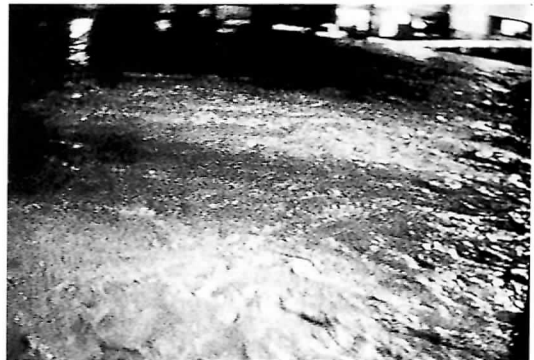
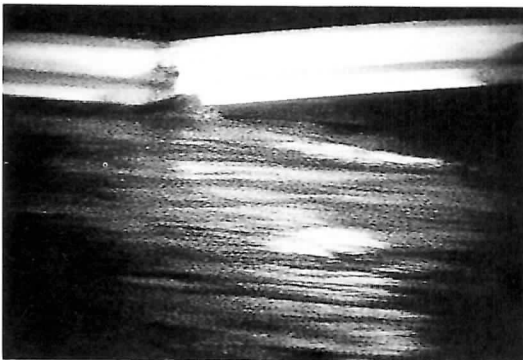
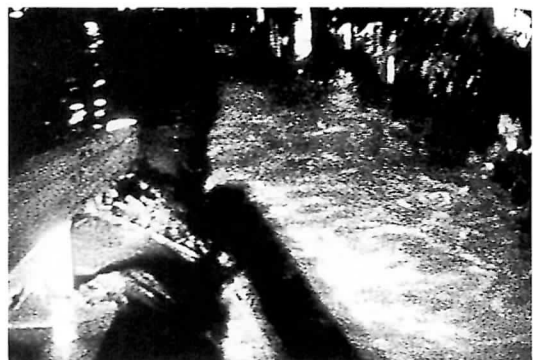
写真1. 平田橋から見た下流左岸側の越流の様子

写真2. 平田橋下流側の様子, 右岸を望む

写真3. 平田橋右岸側, 写真2の拡大

写真4. 平田橋から見た上流左岸側の越流の様子

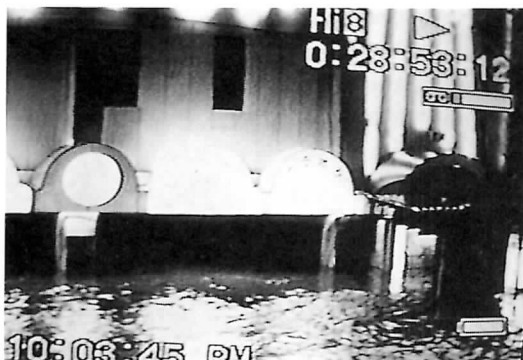
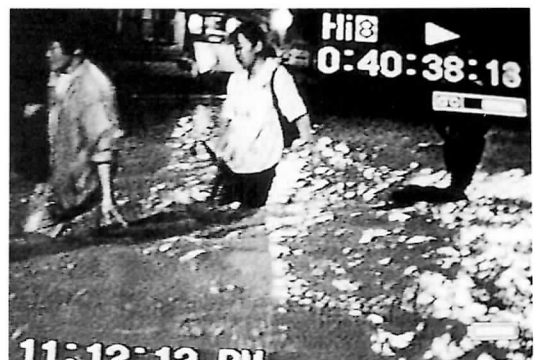
新照院バス停付近では22時頃まで水位はほとんど変わらず(図版5, 写真5)、この後、徐々に水が引き始める。22時53分前後は腰のあたり、23時12分頃では膝上(図版5, 写真6)、23時半過ぎにはほとんど水がなくなり、24時まえには車が走り始めている。

写真5. 新照院バス停の状況 (22時03分)

写真6. 新照院バス停付近の状況 (23時12分)
