1997年鹿児島県北西部地震による文教施設の被災状況

その2. 宮之城高校

Damage to School Buildings during the 1997 Kagoshima Prefecture Hoku-Seibu Earthquakes PART-2 Miyanojou High School

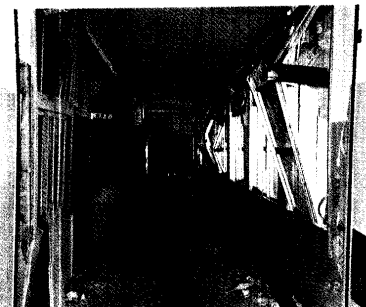
写真-1.2 特別教室棟1階廊下（5.13地震後）

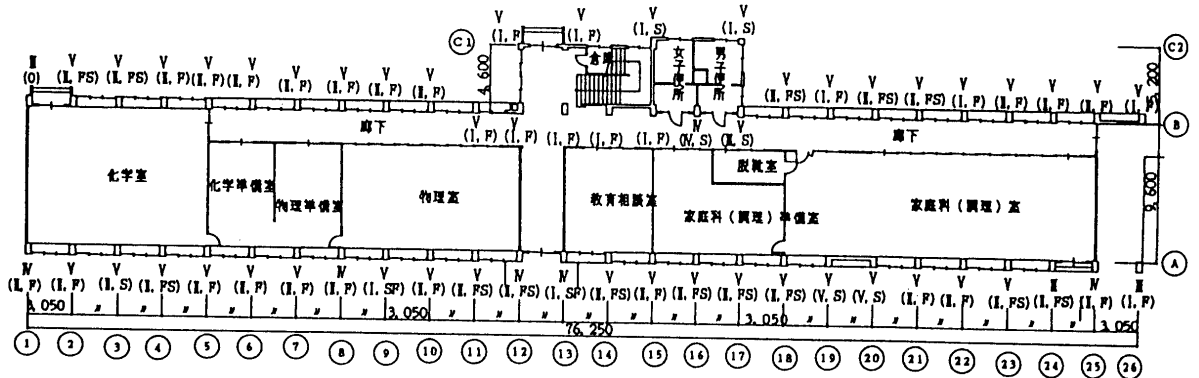
図-2.1に1階の柱の被災度区分判定及び主たるひび割れの種類を, 3.26地震発生後と5.13地震発生後のものを比較して示し, 写真-2.2~2.8に3.26地震発生後のひび割れ状況を, 写真-2.9~2.20に5.13地震発生後のひび割れ状況を示す。3.26地震発生後の柱のひび割れ状況はA通り⑱-⑳の有開口耐震壁がせん断破壊し, B通り⑰の袖壁付き柱以外の柱が写真-2.2, 2.3のような損傷度I, II程度の腰壁上端, 壁梁下端の水平曲げひび割れであった。その他写真-2.6のような袖壁部分のせん断破壊が目立った。また, 梁間方向の境界梁が地中梁から最上階までせん断破壊していた。写真-2.4, 2.5に2階床梁, 3階床の境界梁の破壊状況を示してある。5月13日の地震で上階が約30cm下がり倒壊した。

1階平面図 S:せん段ひび割れ F:曲げひび割れ ()内の値:3.26地震による損傷度

図-2.1 特別教室棟一階二階三階平面図および南北立面図

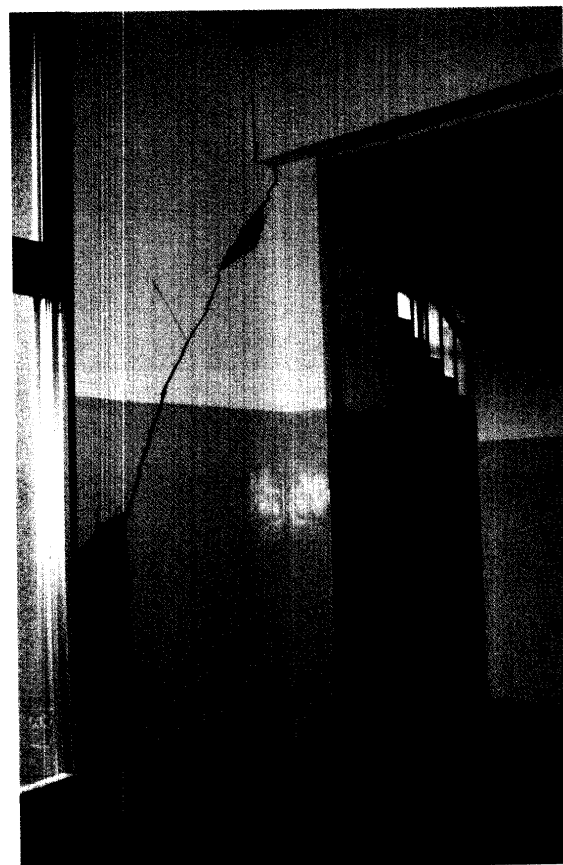
写真-2.6 袖壁のせん断破壊
（1階B-⑬，3月28日）

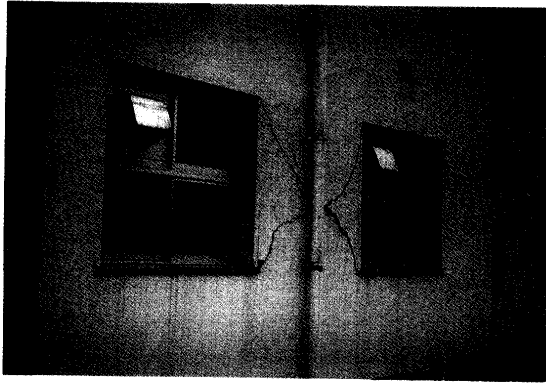
写真-2.7 柱, 壁のせん断破壊
(C通り⑮~⑰, 4月6日)

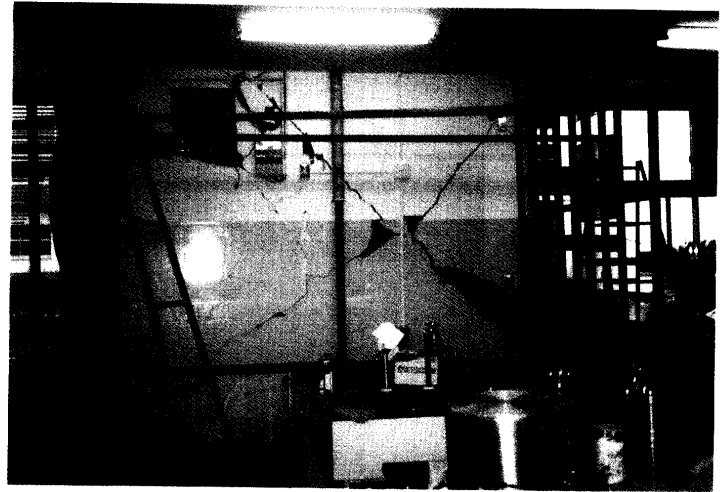
A通り⑱-⑳の耐震壁は, 3.26地震でせん断破壊(写真-2.8)し, 5.13地震ではせん断破壊が進行した(写真-2.16)。これに対し, B通り⑭-⑮の耐震壁とB通り⑳-㉑の耐震壁は, 3.26地震で壁板にせん断ひび割れ(最大ひび割れ幅で0.8mm)が発生していた程度であったが, 5.13地震で写真-2.10, 写真-2.20のようにせん断破壊した。3.26地震で, C通りは⑮-⑰間の20cmの壁

写真-2.8 柱, 壁のせん断破壊
(A通り⑱~⑳, 4月6日)

A通り⑱-⑳の有開口耐震壁の柱とB通りの⑰の柱は, 3.26地震で損傷度IV以上のせん断破壊の損傷を受けていたため, 鉛直サポートが応急補強として設けられていた。両者とも5.13地震でせん断破壊は進行したが, 2階床の落ち込みはあまり生じないで鉛直サポートの効果が確認された。それに対し, 5.13地震で激しくせん断破壊したB通りの⑱-㉑間では応急補強されていなかったため写真-20のように最大で約30cmの軸方向変形が生じた。

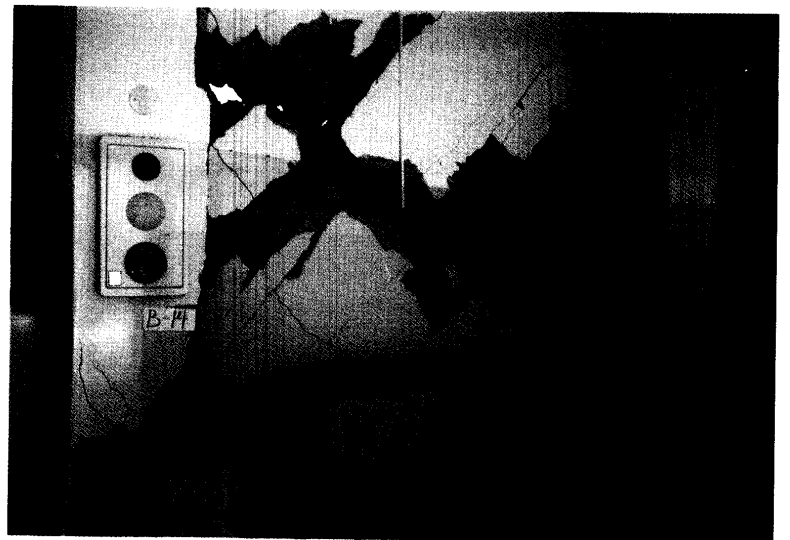
写真-2.10 階段側壁のせん断破壊
(B通り⑭~⑮, 10月22日)

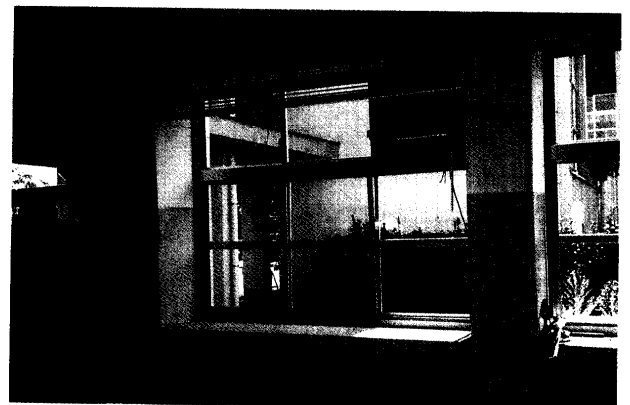
写真-2.12 柱の破壊
(A通り㉕~㉔, 10月22日)

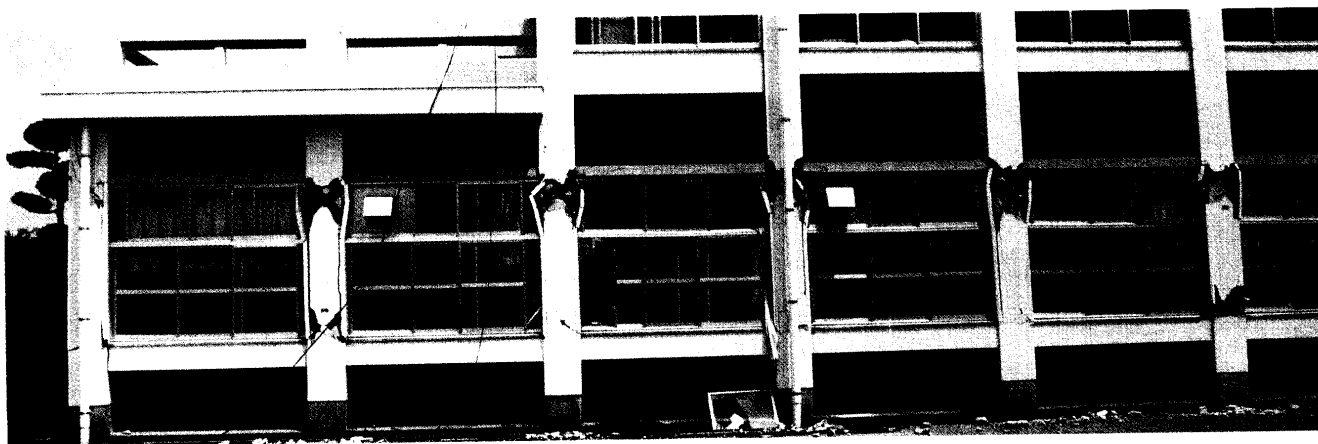
写真-2.13 A通り①～⑥架構の破壊（8月1日）

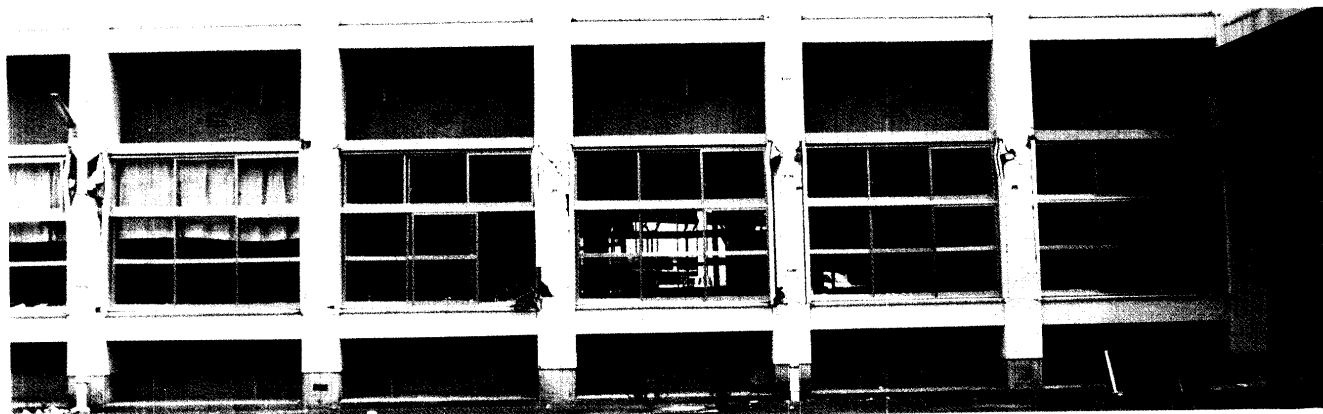
写真-2.14 A通り⑦～⑫架構の破壊（8月1日）

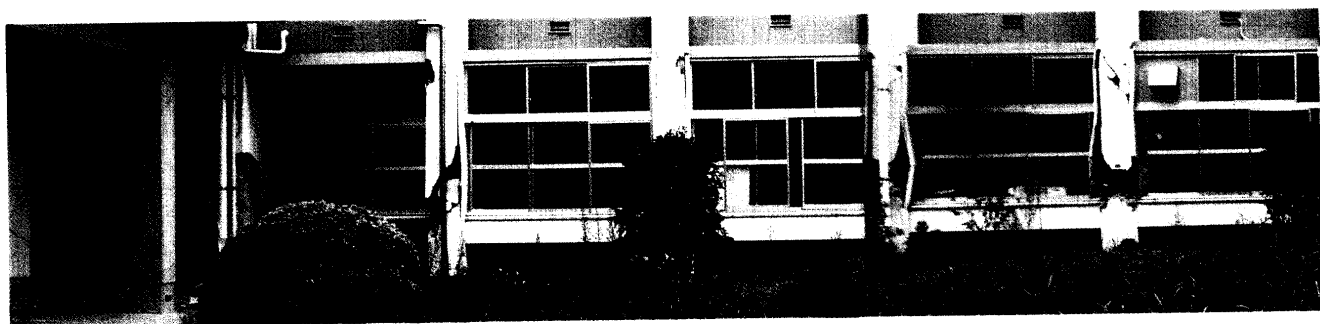
写真-2.15 A通り⑬～⑱架構の破壊（8月1日）

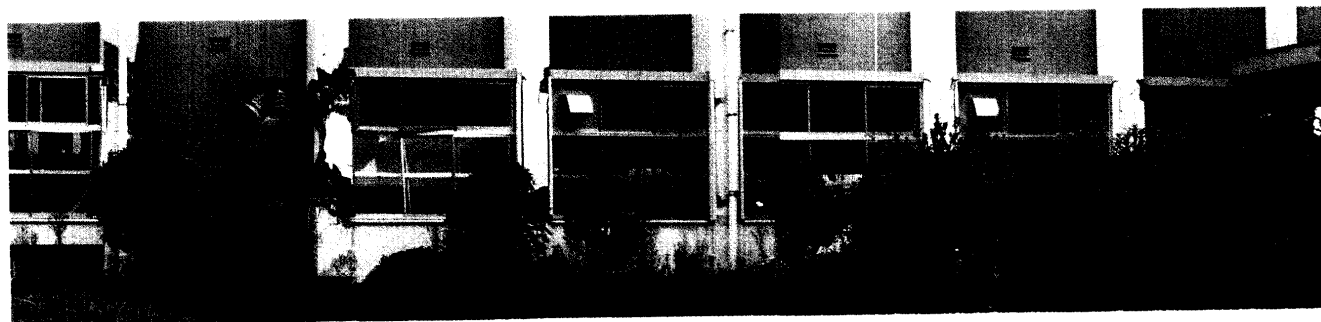
写真-2.16 A通り⑲～㉔架構の破壊（8月1日）

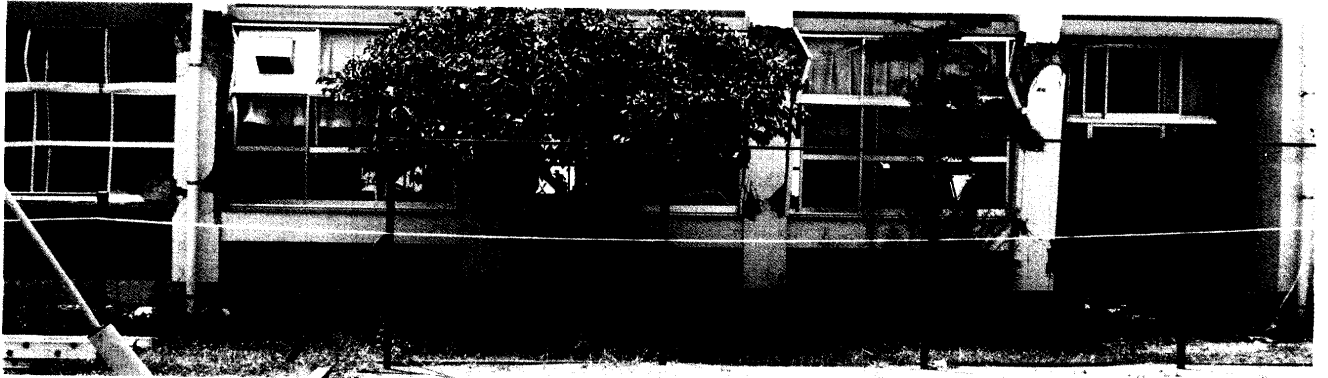
写真-2.17 B通り⑤~①架構の破壊 (8月1日)

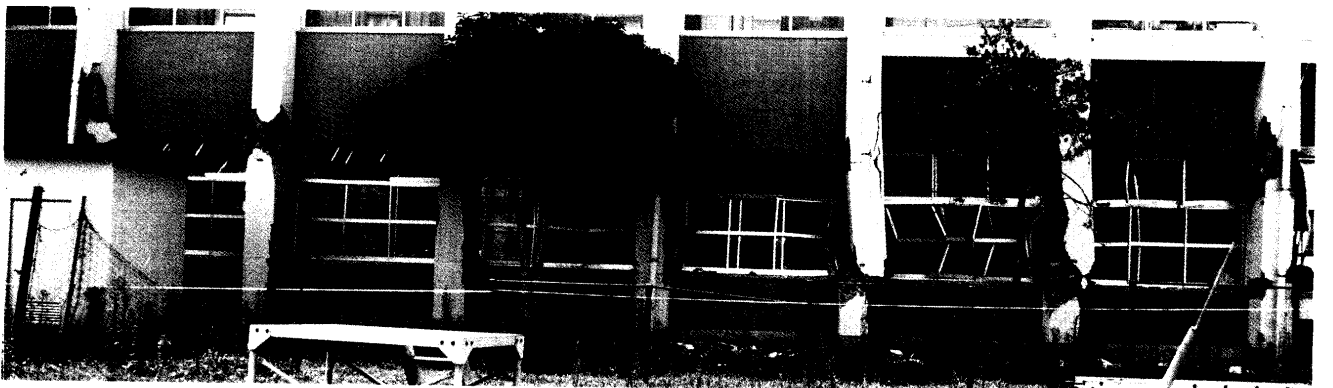
写真-2.18 B通り⑪~⑤架構の破壊 (8月1日)

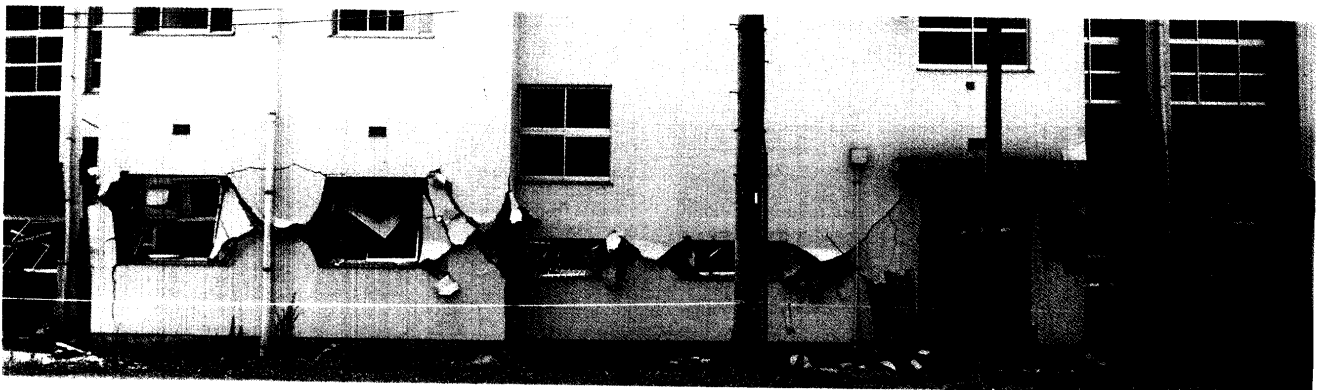
に1.5cm幅のせん断ひび割れが目立ったが, 5.13地震では写真-2.19のように破壊した。

写真-2.19 B通り⑱~⑩架構の破壊 (8月1日)

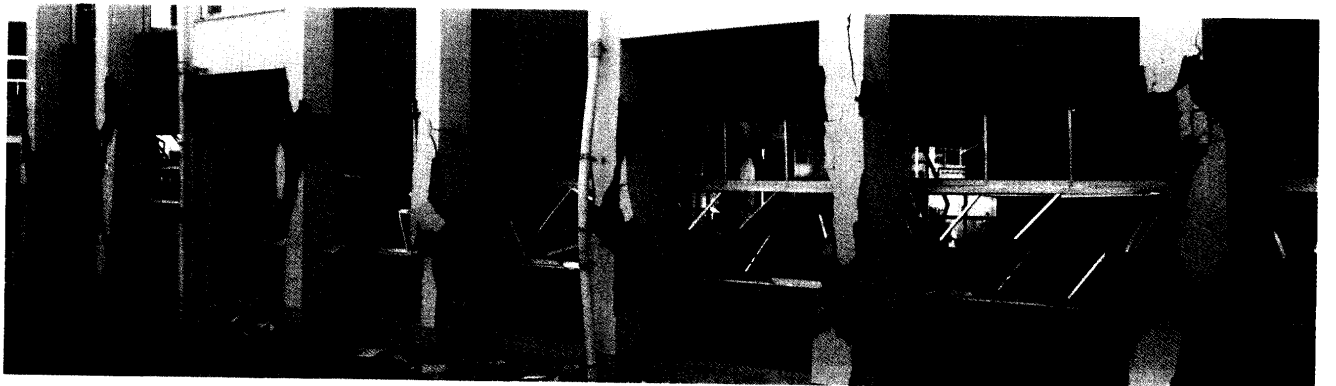
写真-2.20 B通り㉔~⑱架構の破壊 (11月27日)

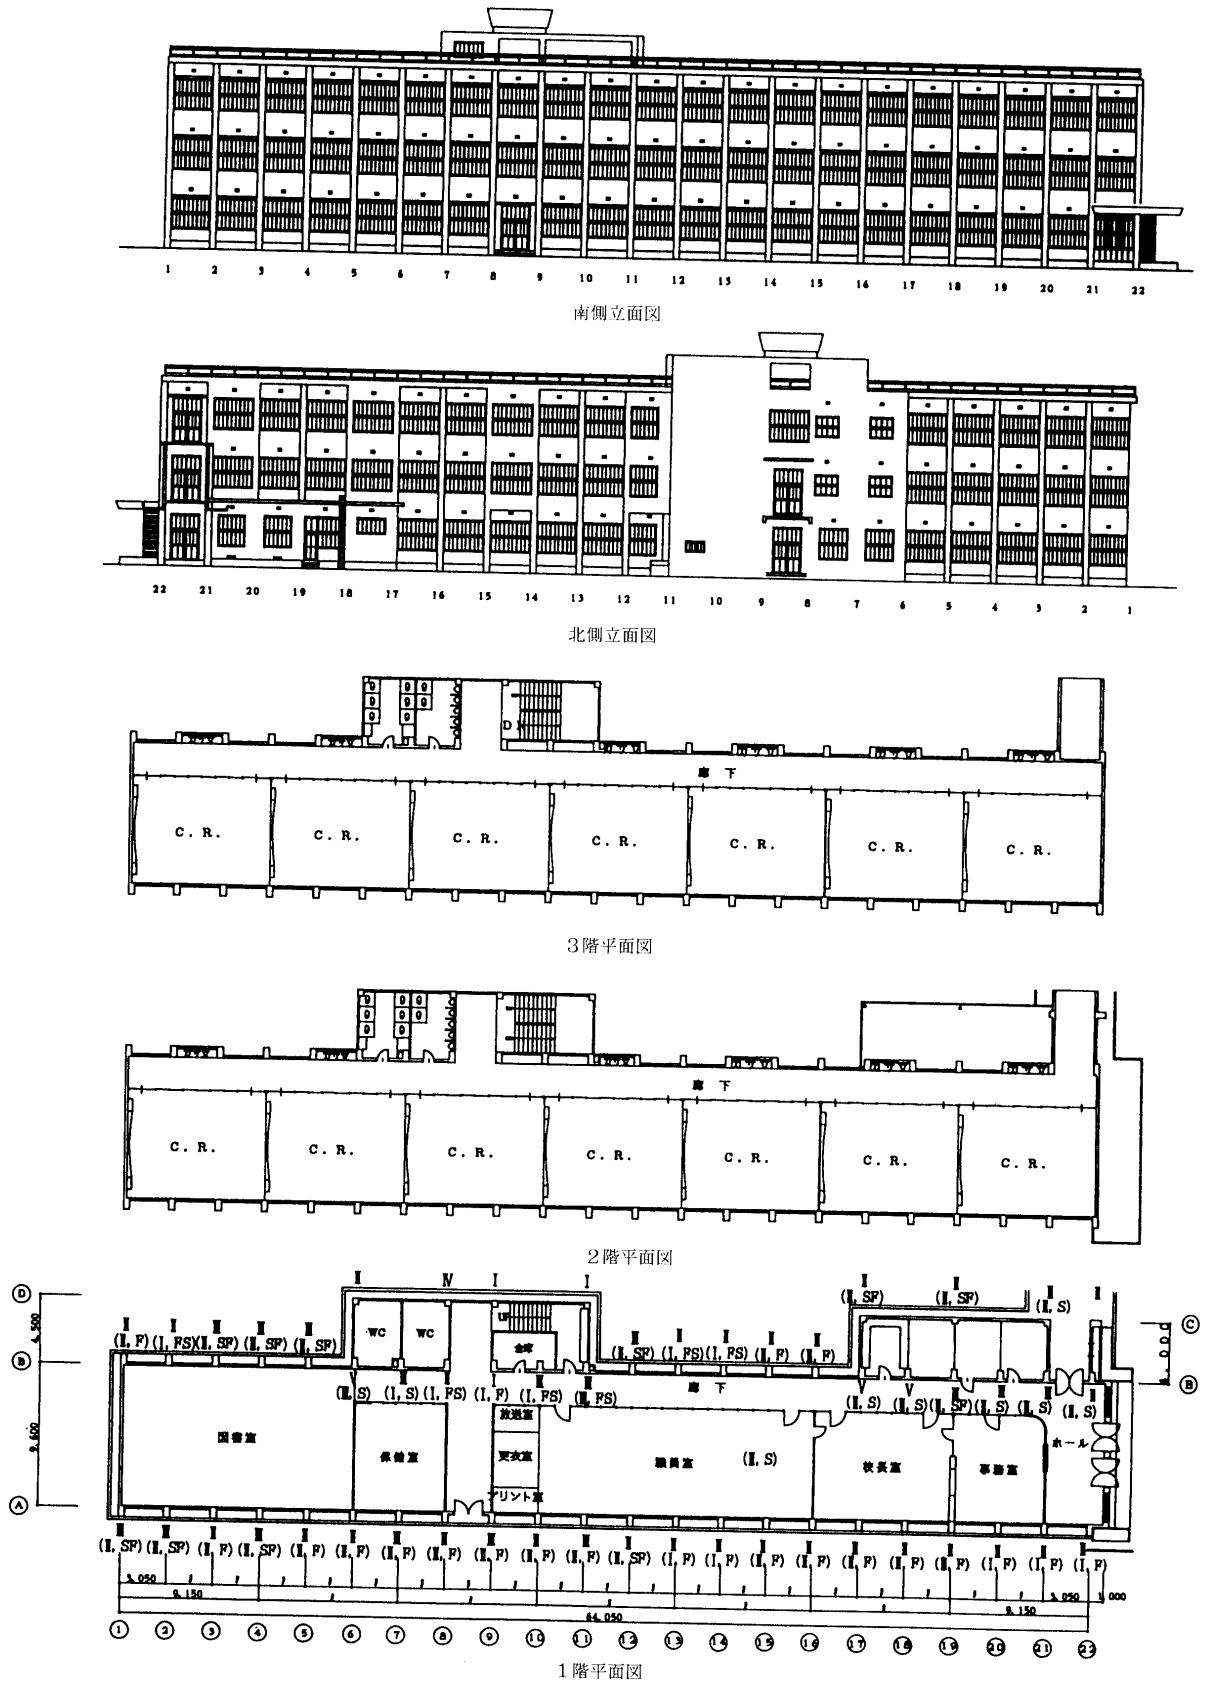
図-3.1の1階平面図に1階柱の被災度区分判定及び

主たるひび割れの種類を, 3.26地震発生後と5.13地震発生後のものを比較して示している。同図に観られるように5.13地震で損傷度がIV以上となった柱はいずれも袖壁付き柱であった。特別教室棟と同様に3月26日の地震後に境界梁のせん断破壊が見られた。また写真-3.9, 3.10のような柱と壁梁の交点にはせん断ひび割れが発生していた。また5.13地震発生後のA通りの柱の損傷度はあまり進行していない。本建物と渡り廊下はエキスパンションになっていたが, 写真-3.17のように衝突して破壊した。写真-3.2~3.16に3.26地震および5.13地震後のひび割れ状況を示す。

図-3.1 管理教室棟一階二階三階平面図および南北立面図

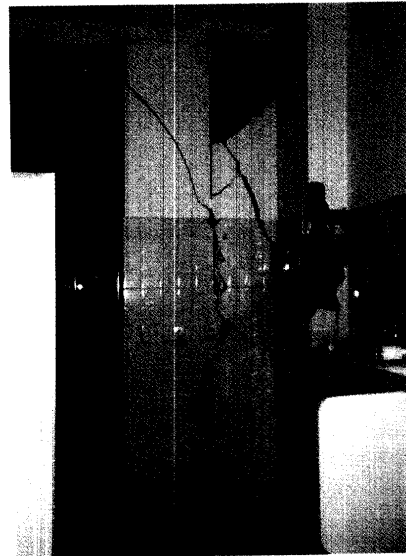
写真-3.7 壁付き
柱のせん断破壊
(B-7, 7月24日)

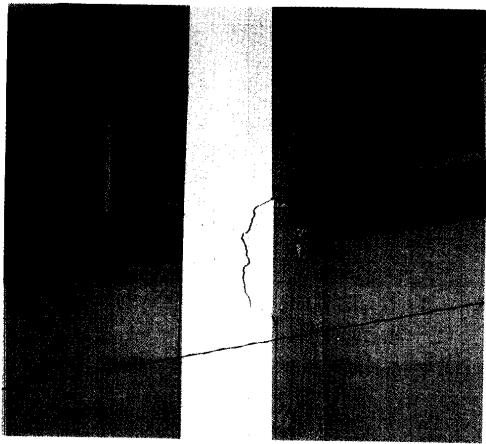
写真-3.10 梁柱の仕口破壊
(2階A-⑭, 10月22日)

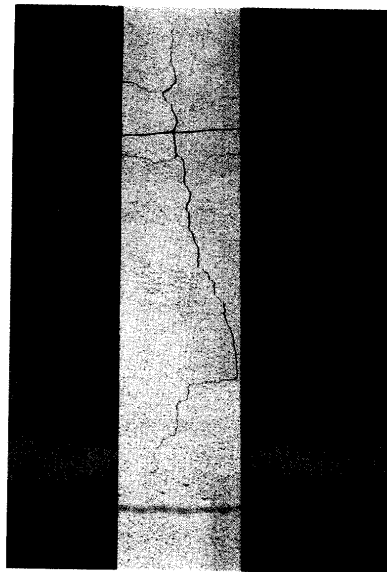
写真-3.11 梁柱の仕口破壊
(2階A-⑮, 10月22日)

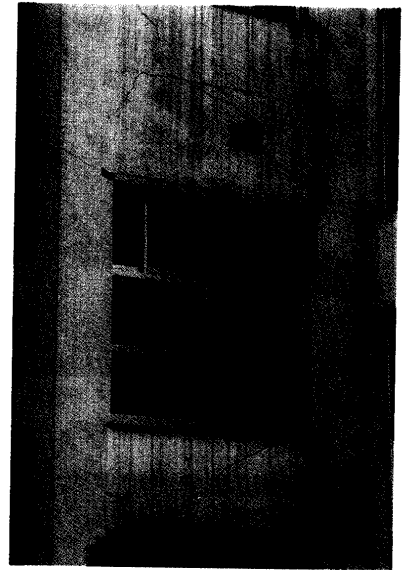
写真-3.12 腰壁付き梁のせん断破壊
(B-⑪-⑫, 9月1日)

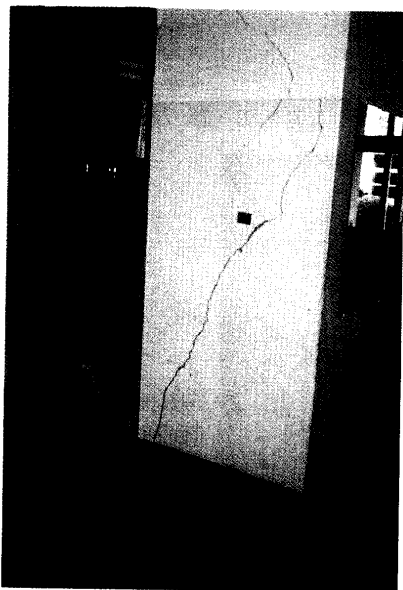
写真-3.13 壁付き柱のせん断破壊
(B-⑧, 7月24日)

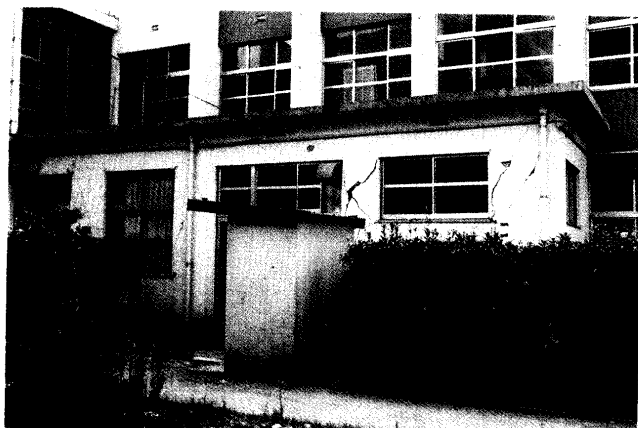
写真-3.16 平屋架構の破壊 (C-⑰~⑳, 9月1日)

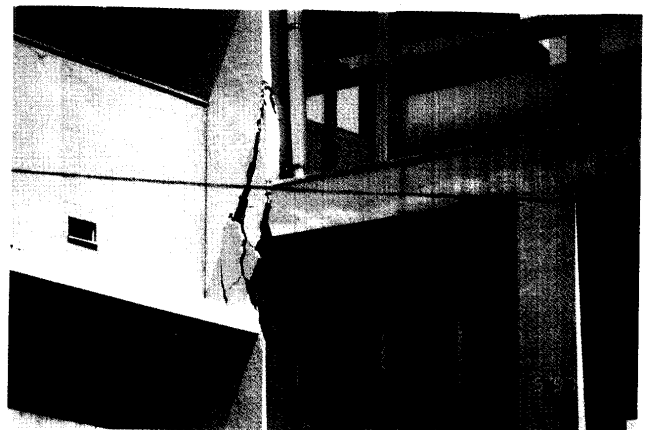
写真-3.17 渡り廊下とエキスパンジョイントの破壊(9月1日)

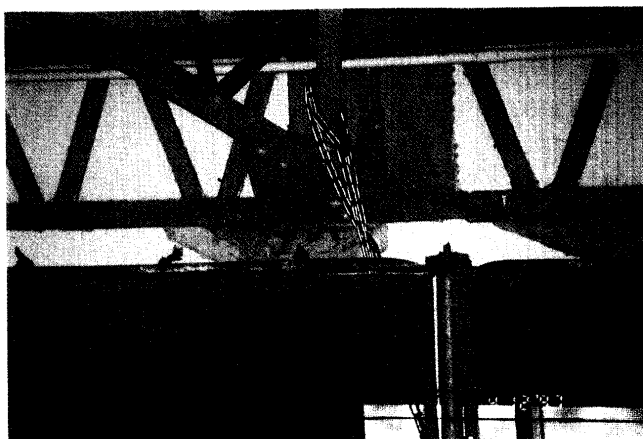
3.26地震で屋根鉄骨と桁および妻のRC部材との接合部で写真-4.3~4.5のようにコンクリートが剥落した。5.13地震でコンクリートの剥落が増大した。桁方向の壁のひび割れが目立つ。

写真-4.4 接合部のコンクリートの剥落(2)
