1999年集集台湾地震後の土砂災害の推移と地形変化 — 清水溪上流を例にして —

Sediment Disaster and Topographic Changes in the Headwaters of the Chin-Shui River following the Chi-Chi Taiwan Earthquake on September 21, 1999

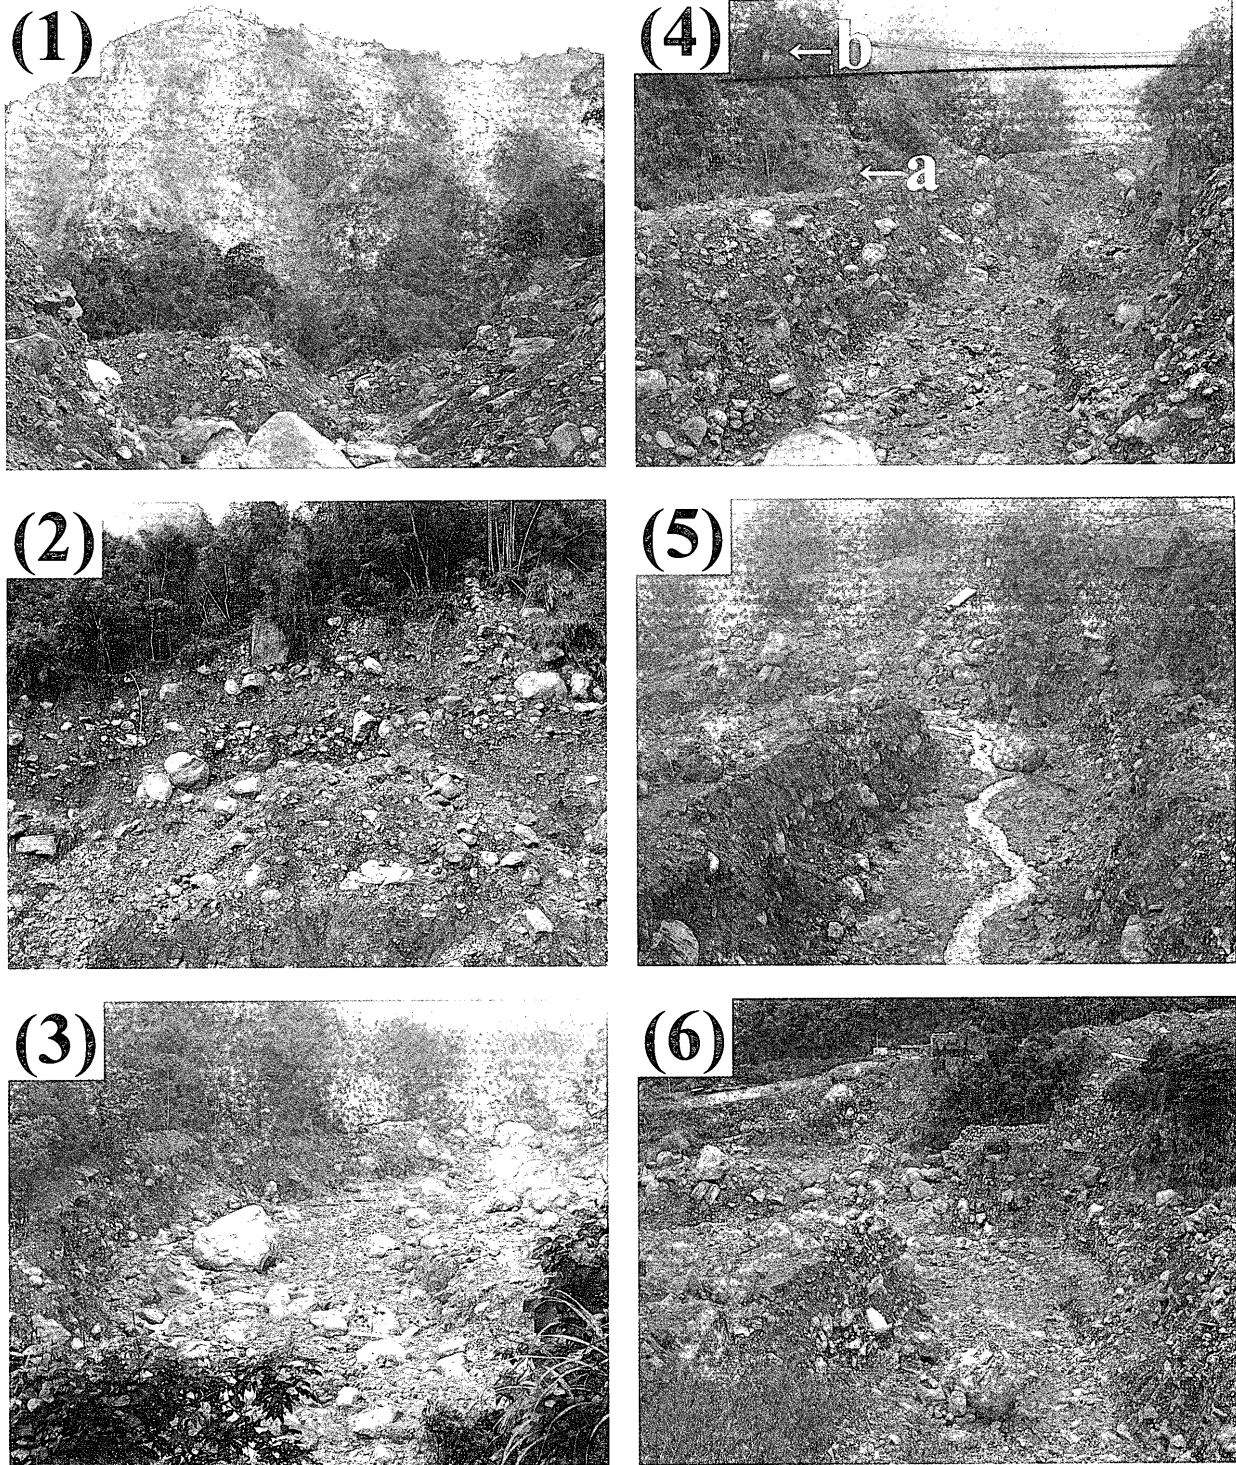
Photo.1 Damage in the upper reaches of Fengshan study area.

この崩壊土砂は2000年4月頃から雨のたびに侵食され、土石流によって下流へ流出するようになった。土石流の発生には急斜面から集水した地表流が関与したと考えている。4月28日はこの年最初の大雨となり（Fig. 2）、調査地では規模の大きな土石流が発生している。この土石流には直径3～5 m程度の石塊が含まれていたそうである（Photo.1(3)）。土石流の流下に伴う地盤振動によって溪流から数十メートル離れた住家でも窓ガラスが音をたてたという。この時の土砂は石鼓盤溪本流と合流する標高660 m付近に多量に堆積した（Fig. 3）。2000年には20回以上の大小の土石流が発生したようである。

(1) Slope failures in headwaters (taken in December, 2002), (2) Older deposits of debris flows observed at 970 m above sea level (taken in October, 2001), (3) Devastated river at 920 m above sea level (taken in October, 2001), (4) Terrace deposits of debris flows at 900 m above sea level (taken in December, 2002), a: Low terrace, b: High terrace, (5) Devastated river at 900 m above sea level (taken in October, 2001), (6) Same point as the above-shown (taken in December, 2002)

(1) 上流域の斜面崩壊 (2002年12月撮影), (2) 標高970 m地点 (図1のA地点) で観察された古い土石流堆積物 (2001年10月撮影), (3) 標高920 m付近の荒廃した溪流状況 (2001年10月撮影), (4) 標高900 m付近の土石流段丘 (2002年12月撮影) a低位段丘 (新) b高位段丘 (古), (5) 標高900 m付近の溪流 (2001年10月撮影), (6) 前と同じ地点 (2002年12月撮影)

2002年は2001年ほど大きな降雨はなかったが (Fig. 2), 2001年10月と2002年12月の現地写真を比較すると2002年にも土砂流出が起こったと思われる (Photo. 1(5) (6))。

にも規模の大きな土石流が発生したことがわかる (Photo. 1(4)b)。また今回の土石流によって新たな段丘が形成された (Photo. 1(4)a)。聞き取り調査によると、地震前はA地点の溪流は幅30 m程度、深さ10 m程度であった (Fig. 4(1))。地震によって斜面崩壊が多発し、上流の溪流内に土砂が堆積した (Fig. 3)。これらの土砂は2000年の梅雨期から降雨に伴って流下し、中下流の溪流内に多量に堆積した。A地点は2000年4月28日の土石流で満砂の状態になった (Fig. 4(2))。その後8月からは侵食がはじまり、谷を埋めた土砂は下流へ流出した。2001年10月の現地調査では、A地点は幅30~35 m程度、深さ20~25 m程度、溪床幅15~18 m程度と地震前より拡大し、土石流堆積物層より下層の基盤岩まで侵食されている (Fig. 4(3))。2002年12月の現地調査では溪床がさらに1~2 m低下していた。

今回の調査で入手できた調査地の空中写真は1999年9月地震直後に撮影されたもののみであった。この空中写真を判読して地震直後の調査地上流域の崩壊地分布図を作成した (Fig. 5)。本流最上流域の谷頭斜面はほぼ全面にわたって崩壊しており、その崩壊土砂は標高1200~1500 m付近の溪流に多量に堆積している。Photo. 1(1)は2002年12月に撮影した上流斜面の一部である。空中写真の精度の関係でひとつひとつの崩壊地境界を区別できないものがあり、正確な崩壊箇所数を求めることはできなかったが、調査流域には131箇所以上の崩壊地がある。地震による崩壊時には砂埃が発生したとみられ、崩壊が発生した周辺の森林は砂埃を被った様子が空中写真から読みとれる。

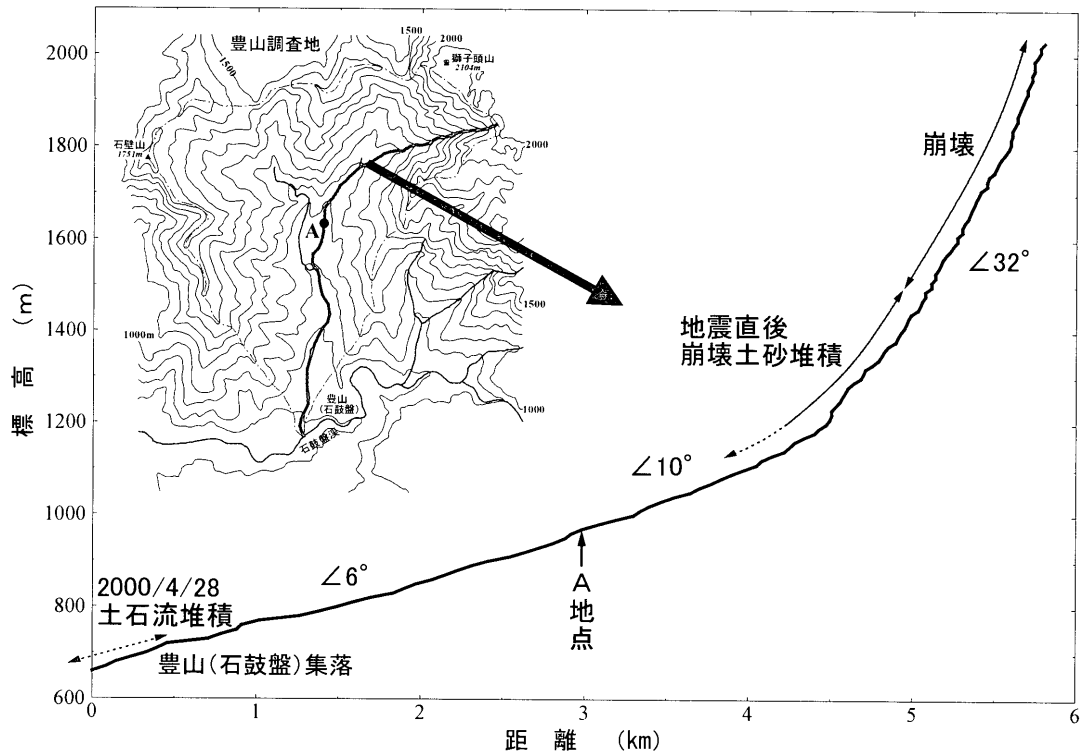
Fig.3 Longitudinal profile of Fengshan study area.
 図3 豊山調査地の河川縦断面図

住民からの聞き取り調査によると、地震前は土石流が年に1回程度、梅雨時期の3、4月に発生していたようである。土石流は泥流タイプの場合が多く、含まれる土石は最大で1 m程度であったという。1999年9月の地震によって上流域では多数の崩壊が発生し、それに続く余震により崩壊は1週間程度継続した。その土砂は、後述するように、急斜面直下の崖錐斜面から最上流の谷底に厚く堆積した。崩壊土砂は本流の標高1000～1100 m付近まで達している（Fig. 3）。

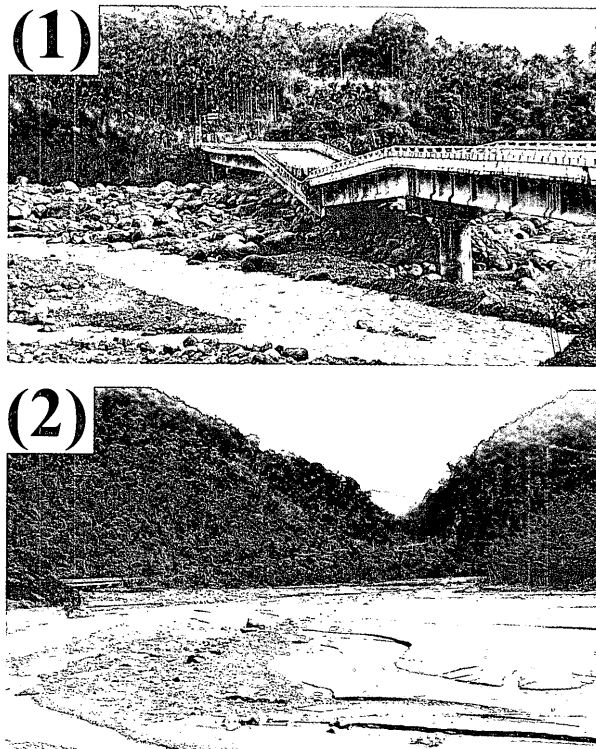
Photo.2 Damage to bridge and deposits of debris on riverbed in the Chin-Shui River.

(1) Damage to bridge at 560 m above sea level (taken in October, 2001), (2) Deposits of debris on riverbed at 520 m above sea level (taken in October, 2001)

(1) 標高560 m付近の橋梁被害(2001年10月撮影), (2) 標高520 m付近の土砂堆積(2001年10月撮影)

が発生している。前述した7月30日の桃芝台風および9月17日の娜莉台風に伴う大雨によって土石流が発生し、多量の土砂が流下して橋梁を破壊したり、清水溪の河床を上昇させる災害をもたらしている (Photo. 2)。

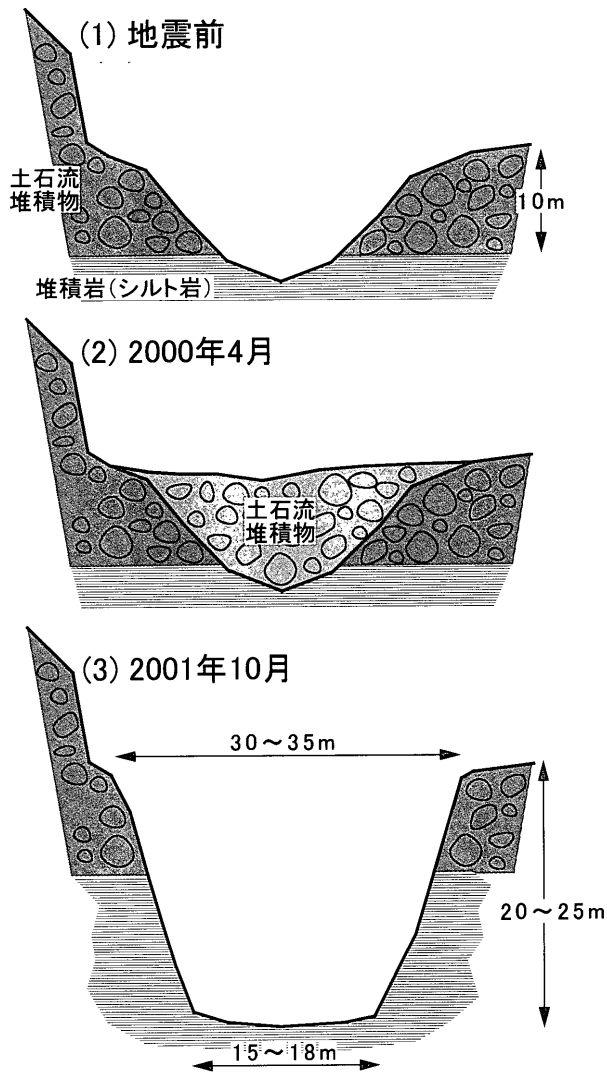
Fig.4 Change in cross section of river at 970 m above sea level in Fengshan study area.

図4 豊山調査地の標高970 m地点 (図1および図3のA地点) における河川横断面の時間的変化

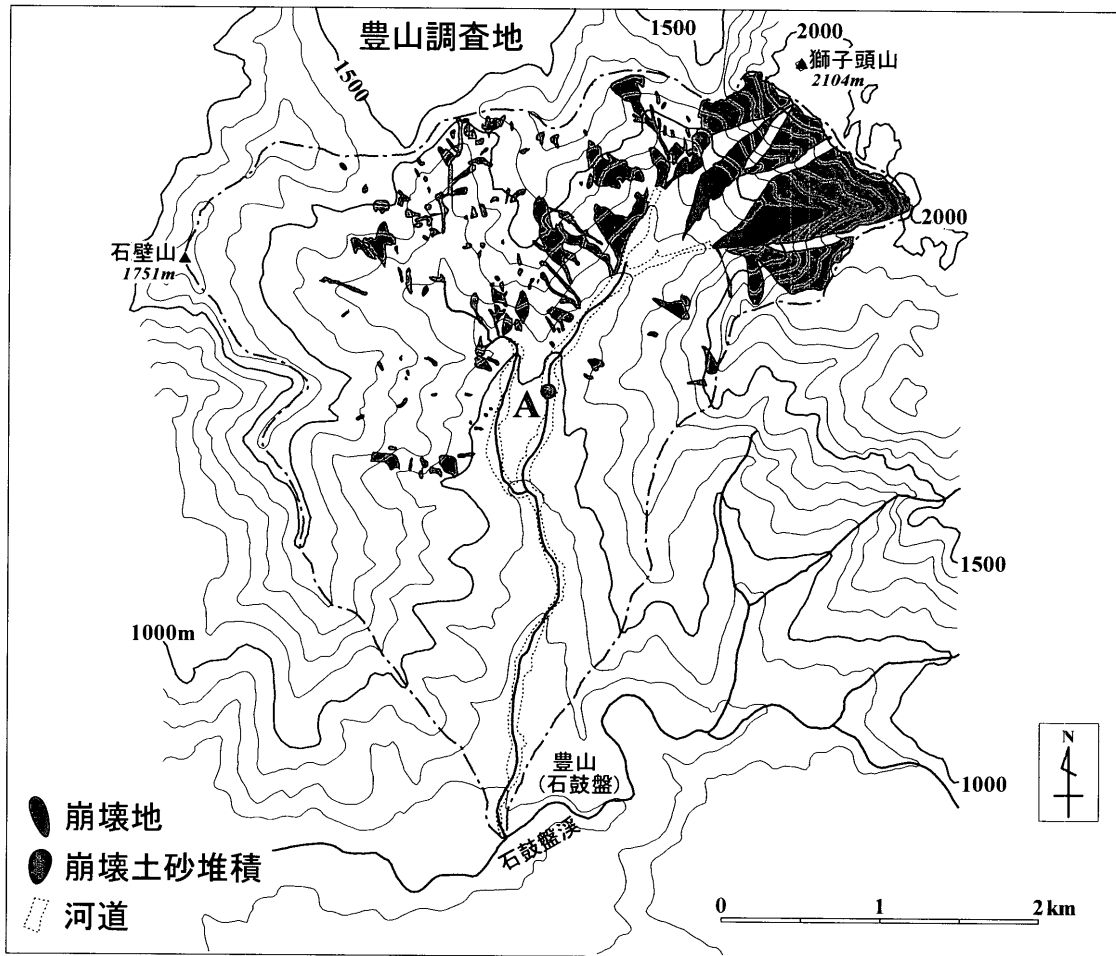
Fig.5 Spatial distribution of slope failures interpreted by aerial photographs taken after the earthquake on September 21, 1999 in Fengshan study area.

崩壊地分布図から崩壊地周囲の座標値をデジタイザで読み取り、崩壊面積を算出した。調査流域内の崩壊面積の合計は1.35 km²であり、崩壊面積を流域面積10.76 km²で割った崩壊面積率は12.5%であった。崩壊深を1 mと仮定すると1 km²あたりの生産土砂量は約13万m³/km²となる。

図5 1999年9月地震直後に撮影された空中写真判読による崩壊地分布（豊山調査地）

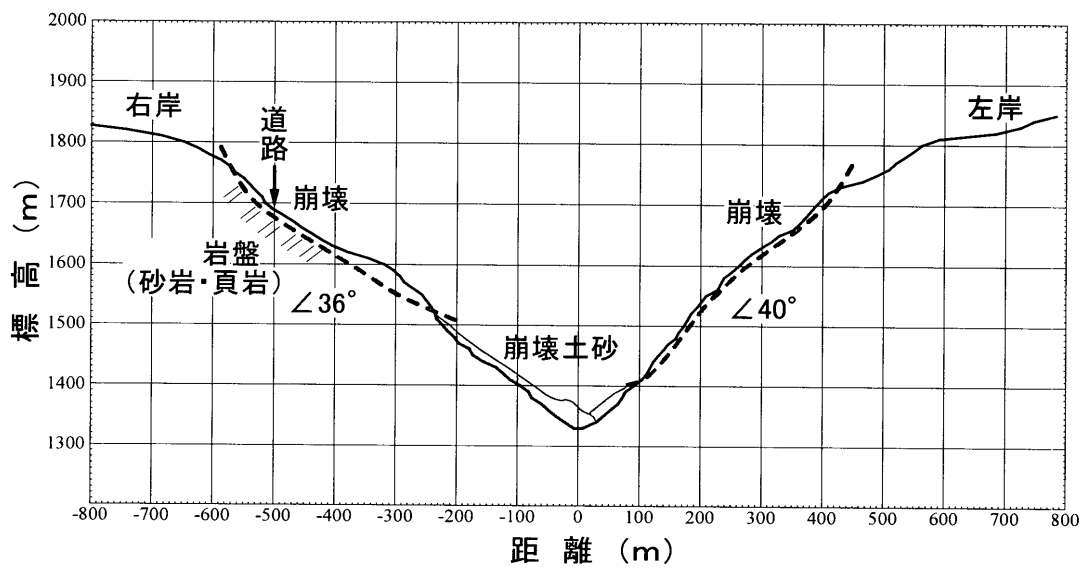
Fig.6 Cross section of river at the point of slope failure in the Chai-JouLiao River study area. Traverse line is shown in Fig.7(b).
 図6 加走寮溪調査地における崩壊地点の河川横断面図測線の位置は図7(b)に示される

加走寮溪調査地では下流部を中心に地震により大きな崩壊が発生した。2000年12月にヘリコプターで上空から調査を行ったが、現地調査は道路不通で実施できなかった。上空から撮影した崩壊地の状況をPhoto. 3(1)に示す。この一帯の地質は砂岩・頁岩からなる堆積岩である。右岸斜面の崩壊は、標高1750~1800 m付近から発生し、崩壊幅300~400 m、崩壊長400 m程度と推定される (Fig. 6)。崩壊前の空中写真や地形図によると崩壊した斜面は二つの谷に挟まれた小尾根型斜面であり、この部分が地震によって崩落した。崩壊後は岩盤が露出している。崩壊した土砂は溪流を

埋めたが (Fig. 6), その後侵食され, 土石流となって下流し, 下流に多量に堆積している (Photo. 3(2))。土石流は, 谷を埋塞した土砂が渓流水の作用を受けて引き起こされたものである。

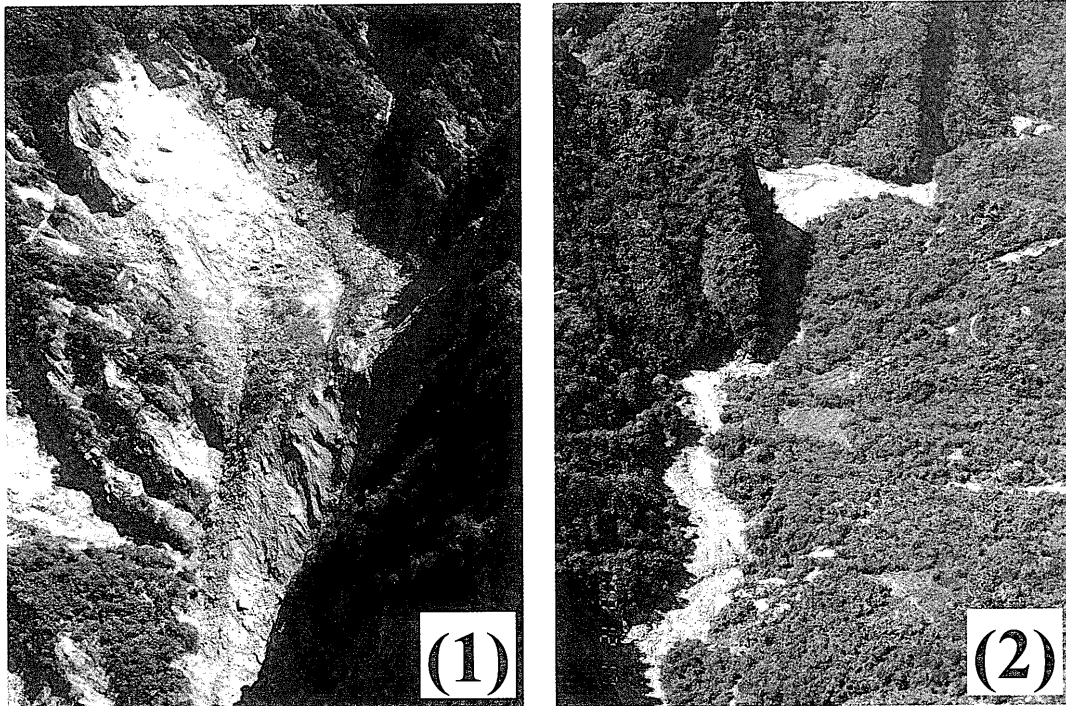
Photo.3 Slope failure and deposits of debris on riverbed in the Chai-JouLiao River study area.

(1) Slope failure at 1750 m above sea level (taken in December, 2000), (2) Deposits of debris on riverbed at 1000 m above sea level (taken in December, 2000)

(1) 標高1750 m付近の崩壊 (2000年12月撮影), (2) 標高1000 m付近の河川の土砂堆積 (2000年12月撮影)

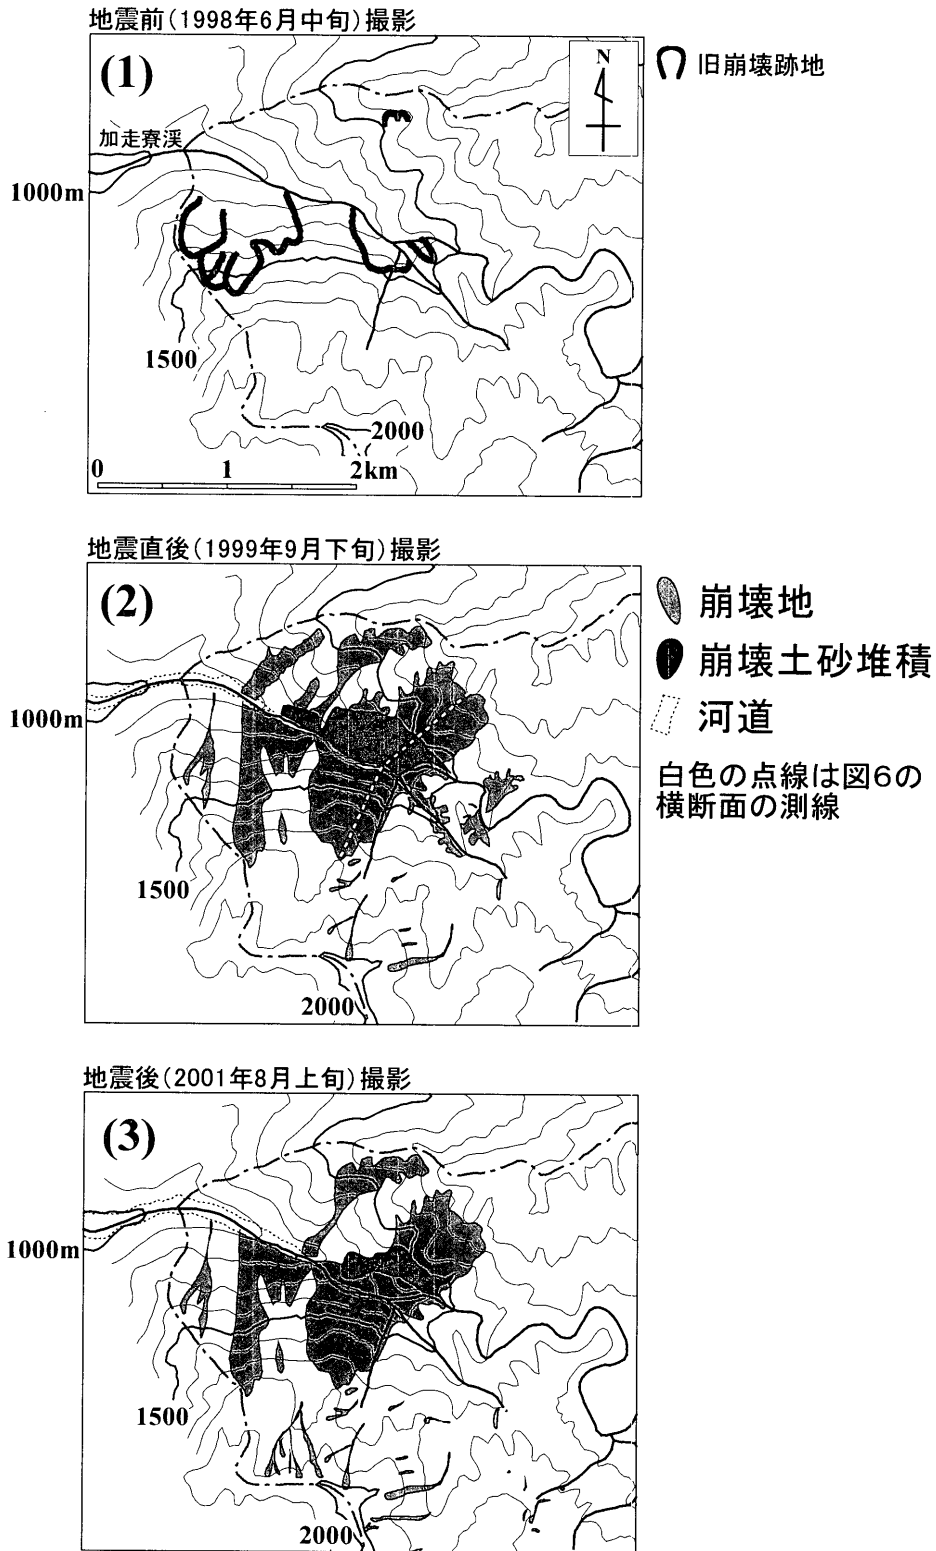
Fig.7 Spatial and temporal distribution of slope failures based on aerial photographic interpretation in the Chai-JouLiao River study area.

Fig. 7(1)は地震前の1998年6月中旬に撮影された空中写真の判読結果である。溪流沿いの斜面は35度以上の急傾斜となっており, 崩壊跡地と推定される滑落崖が左岸斜面を中心に確認された。

Fig. 7(2)は地震直後の1999年9月下旬に撮影された空中写真の判読結果である。右岸斜面の小尾根の崩落に伴う土砂は斜面下部に堆積し, 溪流の状況は大きく変化している。また, この崩壊の対岸でも崩壊が発生している。この左岸の崩壊は1998年写真判読で確認された旧崩壊地の上部斜面が拡大崩壊したものである。崩壊深は右岸ほど深くない。これらの崩壊以外にも多数の表層崩壊が判読される。

Fig. 7(3)は2001年8月上旬に撮影された空中写真の判読結果である。右岸の崩壊面はあまり変化していないが, 崩壊斜面下部に堆積して溪流の土砂は侵食されている。対岸

の崩壊地内には地震直後の写真では崩壊土砂が残留していたが, 2000~2001年の台風などの大雨によって流出し, 崩壊面には基盤岩が露出している。また, 周辺には新たに発生した崩壊もみられる。一方, 地震直後の写真で判読された崩壊地が植生回復で確認できなくなった箇所もみられる。
