2004年台風による高隈演習林の被害状況

The Damage Situation in the Takakuma Experimental Forest of Kagoshima University by Typhoons 2004

図4は林道および森林被害位置図である。表2には林道被害一覧を、図5には被害状況の写真を示した。被害は雨量の最も多かった16号通過時に集中しており、ヒューム管や側溝が詰まって表流水が集中したことによる路肩の崩壊が多かった。16号の次に雨量が多かった23号通過時にも1箇所被害が出ている。被害を受けた8箇所については災害復旧工事を予定しており、被害金額は復旧工事に要する費用を表している。

表3は森林被害一覧である。森林被害は全部で9箇所の人工林で発生している。図6は被害林分の小班図を、図7は被害状況の写真を示している。被害林分は一部を除き、4つの台風のどれによる被害なのかは明らかでない。地形や斜面方位等による局所的な強風の影響と林分構造による結果であり、今後このような立地要因と被害との関係についての分析が必要であろう。

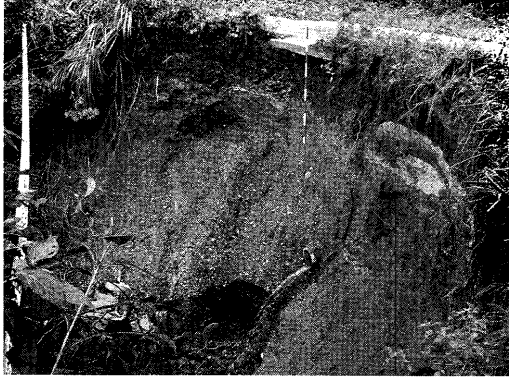
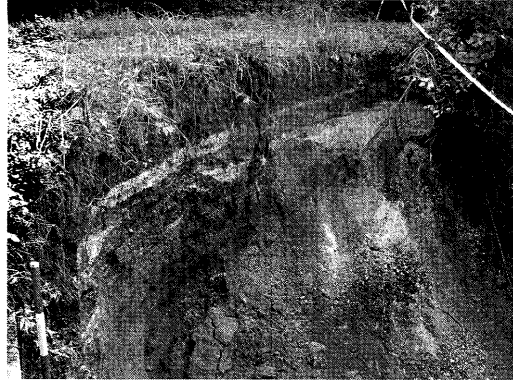
16号台風 No.1

No.	被害場所	台風	被害状況
1	岳野林道(14林班)	16号	ヒューム管が詰まり大量の水が路面を流れたため路肩が決壊
2	岳野林道(12林班)	16号	同上
3	岳野林道(10林班)	16号	側溝が詰まったため大量の水が路面を流れ路肩が決壊
4	岳野林道(10林班)	16号	No.5で溢れた水が道路横の土側溝を流れて土側溝が詰まり、路面を流れて路肩が決壊
5	岳野林道(10林班)	16号	ヒューム管が詰まり大量の水が路面を流れたため路肩が決壊
6	岳野林道(23林班)	16号	同上
7	岳野林道(24林班)	16号	谷側の斜面中腹が地下水により崩壊、路肩が崩落
8	岳野林道(12林班)	23号	山側法面が崩壊、側溝をふさいで路肩に水が集中したため決壊

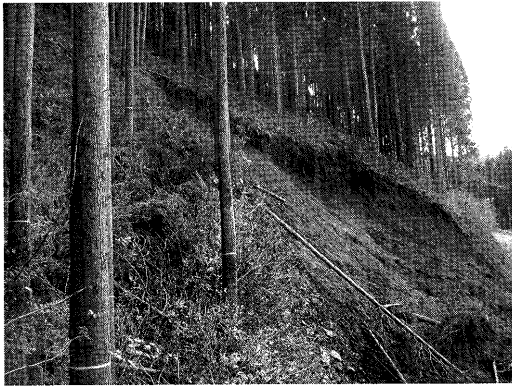
No.1 2-わ林小班：法面崩壊

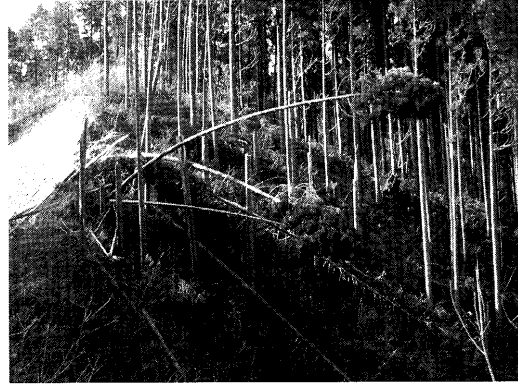
No.1 同左：林縁部の折損

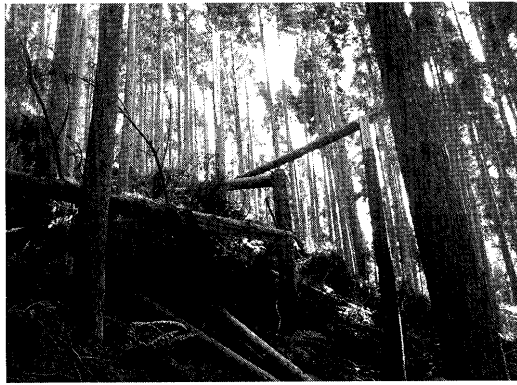
No.1 同上：群状に折損（斜面中腹）

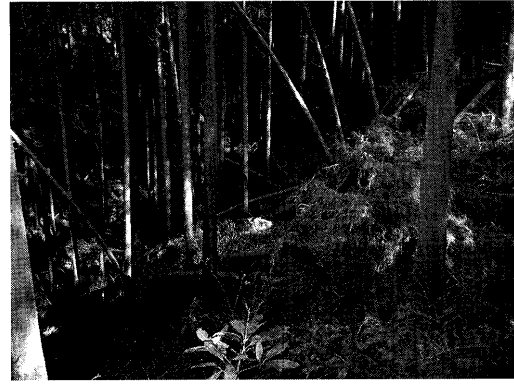
No.1 同左：群状に転倒（林内尾根部）

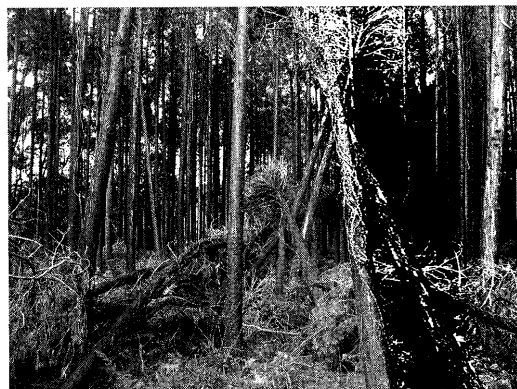
No.2 4-さ林小班：ヒノキ林，転倒が多い

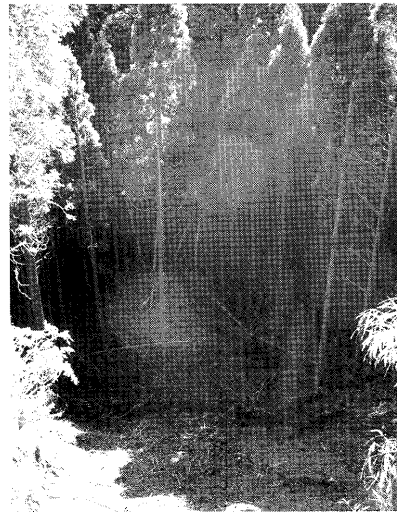
No.4 7-ふ林小班：法面崩壊と倒木

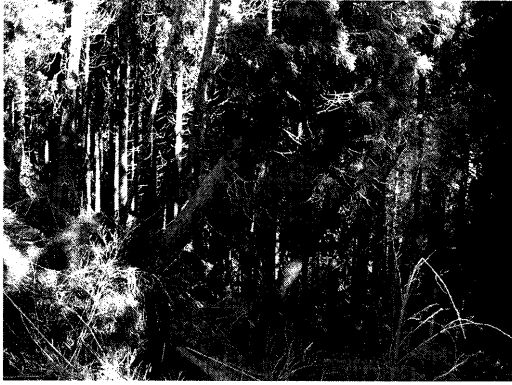
No.6 8-ち林小班：法面（法肩）の崩壊

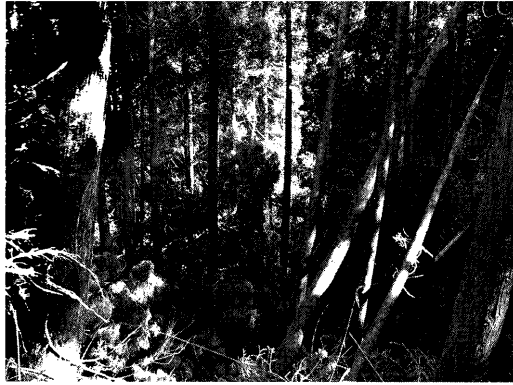
No.6 同左：沢地の傾斜木

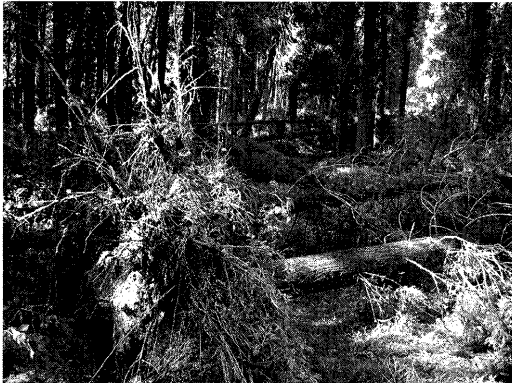
No.7 22-ヒ1林小班：民家近くの倒木

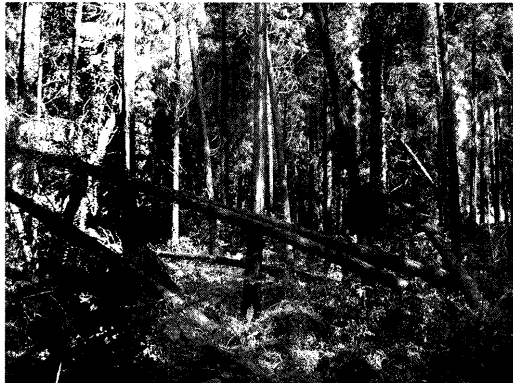
No.7 同左：群状の倒木（林内部）

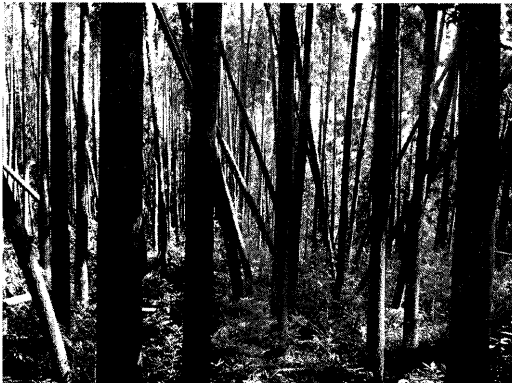
No.8 23-セ林小班：ほとんどが傾斜木

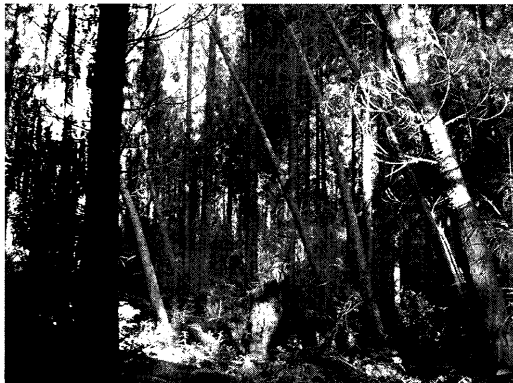
No.8 同左：別の角度から撮影（林内部）

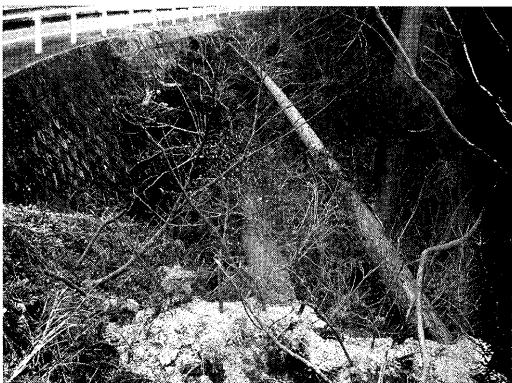
No.9 31-を林小班：県道脇の倒木

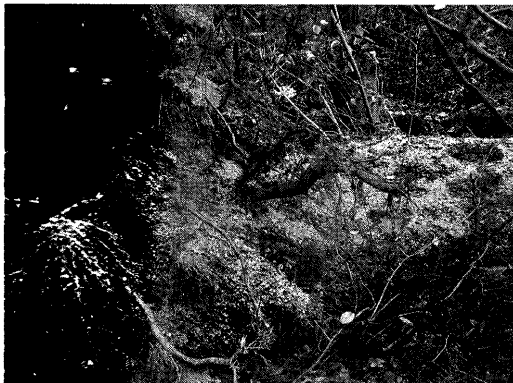
No.9 同左：土壌上層のシラス
