斜面崩壊と火山性堆積物の土質工学的性質

下川悦郎・春山元寿

On the Slope-failures and Geotechnical Properties of Volcanic Deposits

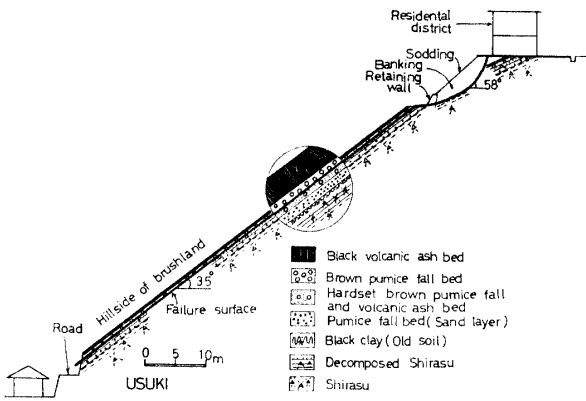
Fig. 2. The slope-failure survey section at Usuki, Kagoshima-shi.

今回の災害で死者9名と最大の人的被害を受けた所である。現場は紫原台地の南部、脇田川下流部の小侵食谷の入口に位置する。実測による断面図を Fig. 2 に示す。地形は傾斜角30~40度、横断形等斉あるいはやや凹の急斜面である。地質はシラス(上部は風化シラス、上層との境界近くは暗カッ色の古土壌)を基岩とし、表面から土壌、黒色火山灰土、褐色降下軽石、褐色軽石・火山灰固結層および灰白色砂粒降下軽石の順で地層が構成されている。

斜面は上、下とも斜面ギリギリまで住宅地として利用されている。崩壊前、斜面上腹部には小段(以前畑として利用)、長さ30mの土留擁壁と盛土斜面があり、下部は道路開設のためカットされた切取斜面がある。斜面崩壊は斜面上腹部の土留擁壁、盛土部の崩壊と褐色軽石・火山灰固結層を境にした上層部の表層スベリの複合形態である。斜面は6月25日5時55分と9時30分の2回にわたって最初上腹部の盛土、土留擁壁が、その後斜面全体が崩壊した。土留擁壁は杭によって補強されていたが、杭は折損した。住民の話によれば、すでに1975年に斜面上部の盛土部にクラックが発生していたそうである。

へ流入した浸透水が盛土および斜面表層の自重増加、土留擁壁内の水圧の発生、地盤の強度、支持力の低下をひき起こしたことによるものと考えられる。また、斜面下腹部では降下軽石層を通してパイピング現象が観察された。

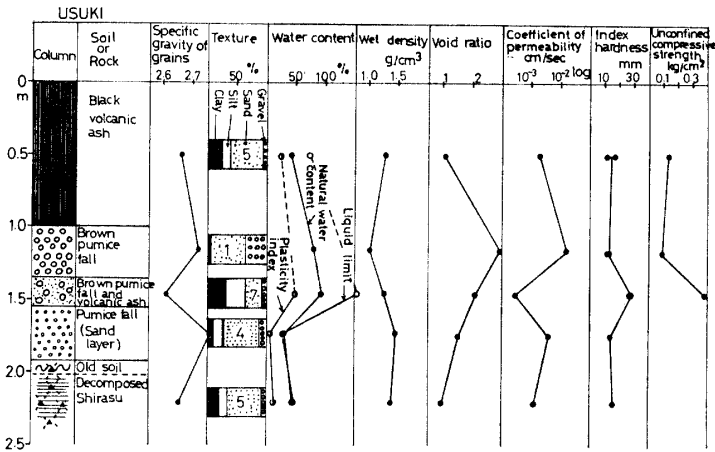
Fig. 3. The slope geotechnical properties at Usuki, Kagoshima-shi.

る。Fig. 3は地層ごとの土質試験結果を柱状図にしたものである。この図の粒度組成の欄に示された数字はFig. 30による土質分類番号を表わす。Fig. 3から、スベリ面を境にして上、下の土質工学的性質の違いが読みとれる。すなわち、比重、粒度、自然含水比、コンシステンシー指数、湿潤密度、間ゲキ比、透水係数、指標硬度および一軸圧縮強度はスベリ面の上、下で明らかに変化している。とくに、水の浸透ともっとも関係の深い透水係数は 10^{-2} オーダーの差がある。

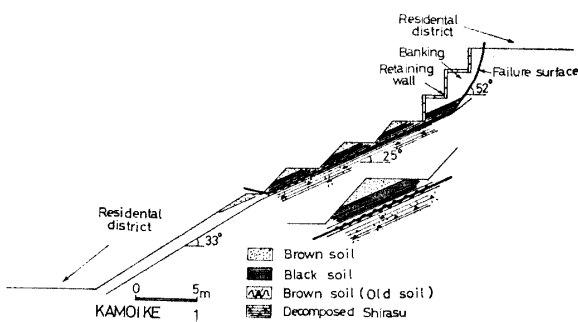
Fig. 4. The slope-failure survey section at Kamoike 1, Kagoshima-shi.

この現場は宇宿と同じ紫原台地の北部に位置する。斜面崩壊の規模は宇宿に比較すると小さいが、死者4名と多くの犠牲者を出した。実測断面図をFig. 4に示す。地形は傾斜25~35度、横断形凹型の急斜面である。地質は宇宿の斜面と同様シラスを基岩とし、表面から黒色火山灰土、褐色降下軽石、褐色軽石・火山灰固結層および灰白色降下軽石層の順に地層を形成している。しかし、崩壊をおこした部分は果樹園造成の際、火山灰土、降下軽石層はほとんどカットされ、かわりに褐色、黒色土が階段状にシラスをおおっている。斜面上腹部は宅地としての空間を確保するために斜面

の切土と土留擁壁(ブロック使用)、盛土があった。斜面崩壊は、風化シラス上の旧地表に沿って土留擁壁、盛土および斜面上層部の褐色、黒色土がすべったものである。崩壊原因は、凹斜面に浸透水が集中し、旧地表を境にして上部に水帯が形成され、それが土の自重増加、土留擁壁内の水圧発生、パイピング現象をひき起こしたことによるものと考えられる。Fig. 5に示した土質柱状図によって、崩壊原因は裏づけられる。湿潤密度、間ゲキ比、透水係数、指標硬度および一軸圧縮強度は旧地表面(風化シラス上の黒褐色土)を境にして顕著な違いを示している。

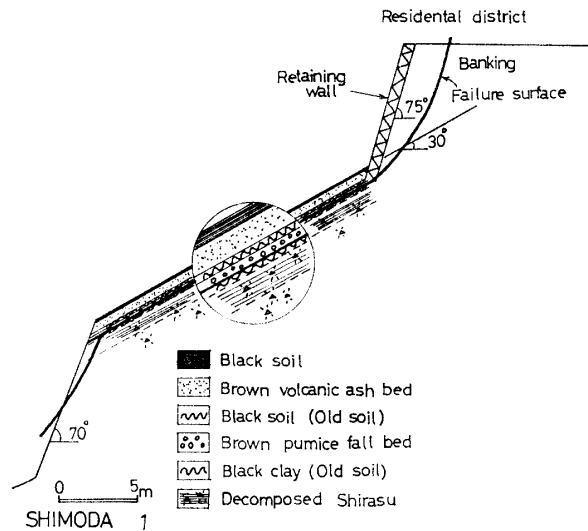
Fig. 6. The slope-failure survey section at Shimoda 1, Kagoshima-shi.

この現場は鹿児島市の中北部、長井田川(甲突川支流)の支流に面した侵食谷に位置する。実測断面図をFig. 6に示す。地形は傾斜30度、横断形凹型の急斜面である。地質はシラスを基岩としてその上に新期火山性堆積物がある。崩壊前の斜面は上部に土留擁壁、盛土があり、宅地として利用されていた。斜面崩壊は

上部の盛土と風化シラス上の古土壌を境にした降下軽石、褐色火山灰土層のスベリである。崩壊土砂は下流部約 200 m にわたって土石流として流下した。

崩壊原因は、斜面上部から多量の水が土留擁壁内の盛土部に流入し、それが斜面の自重増加、水圧上昇をひきおこしたことによるものと考えられる。Fig. 7 に土質柱状図を示す。スベリ面を境にして土の物理的、力学的性質は明らかな違いを示している。

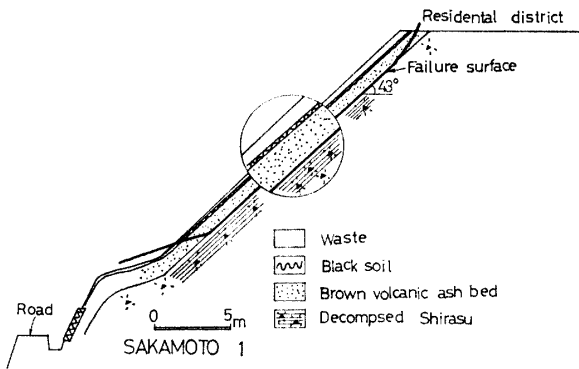
Fig. 8. The slope-failure survey section at Sakamoto 1, Kagoshima-shi.

崩壊現場は稲荷川下流沿いに位置する。実測断面図を Fig. 8 に示す。地形は傾斜 43 度、横断形等斉の急斜面である。地質はシラスを基岩として、その上部を褐色火山灰土がおおう。急斜面のため降下軽石層は堆積していない。斜面上部は宅地として利用するためカットされ、その時の切土が斜面をおおっている。斜面崩壊は風化シラスを境にその上部がすべり落ちたものである。崩壊原因は宅地上部と表土層を通して斜面内に流入した浸透水が土の自重を増加させたことによるものであろう。Fig. 9 の土質柱状図をみると土の物理的、力学的性質の違いがスベリ面の位置を示唆している。

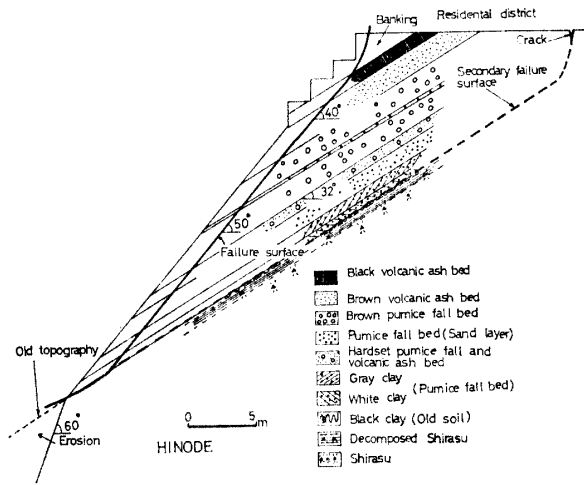
Fig. 10. The slope-failure survey section at Hinode, Kagoshima-shi.

この崩壊地は紫原台地の南部、彦四郎谷に位置する。実測断面図を Fig. 10 に示す。地形は傾斜 40~50 度、横断形等斉の侵食斜面である。地質はシラス、風化シラス、古土壌、数層の降下軽石層および黒色、褐色火山灰土からなる。斜面上部は編さく工を用いてシラス盛土が施工されている。斜面崩壊は、まず最上部のシラス盛土がすべり、それによって下部の火山灰土、降下軽石層の一部をもけずり取った形で発生した。その結果斜面の支持力が低下し、斜面上部の家屋、宅地のクラックの発生からわかるように二次的スベリが粘土化した降下軽石層と風化シラス上部の古土壌（黒色粘土）の間に沿って生じている。

最初の崩壊の原因は急斜面上に編さく工で簡略に施工したシラス盛土に雨水が浸透

したことによるものと考えられる。二次的スベリの原因は長年にわたる絶え間のない浸透水によって粘土化した降下軽石層の存在によるものであろう。事実、粘土化した降下軽石層の地層面を斜面内に延長すると斜面上部のクラックと結びつけられる。

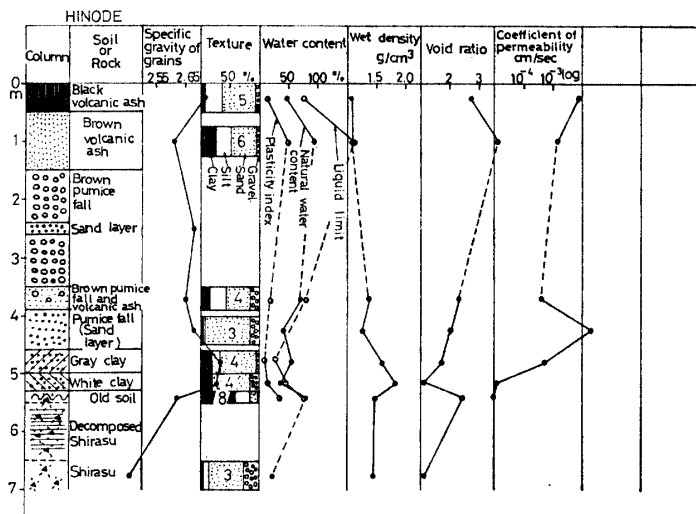
Fig. 11. The slope geotechnical properties at Hinode, Kagoshima-shi.

Fig. 11 に土質柱状図を示す。これによると、古土壌と粘土化した灰色、白色降下軽石層の間で比重、粒度、自然含水比、コンシステンシー指数、湿潤密度、間ゲキ比および透水係数は大きな差を示している。二次的スベリの発生は土の物理的、力学的性質の違いに影響される所が大きい。

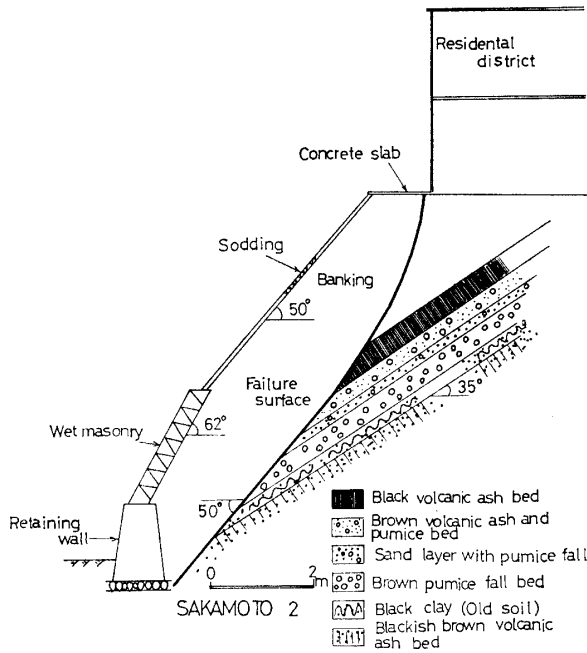
Fig. 12. The slope-failure survey section at Sakamoto 2, Kagoshima-shi.

この現場は鹿児島市中北部の稲荷川下流侵食谷に位置する。実測による断面図を Fig. 12 に示す。地形は宅地造成によって著しく変化しているが、旧地形は傾斜 30 度内外、横断形等齊あるいはやや凹型の斜面である。地質はシラスを基岩とし、その上を火山灰土、降下軽石がおおう。一帯の斜面は宅地造成によって余す所なく利用されている。この斜面の崩壊形態は造成地における旧地形面と土留擁壁、盛土の境界に沿ったスベリである。崩壊原因は、宅地上部、張芝法面から降下軽石層を経由して流入した浸透水が擁壁、盛土内にたまり、斜面内の浸透水圧が増加したことによるもの

と考えられる。このような斜面では旧地形面の把握が重要であることは先に指摘した。Fig. 13の土質柱状図は降下軽石層の透水係数が 10^{-1} オーダーと非常に大きいこと、盛土と旧地盤の力学的性質が異なっていることを示している。

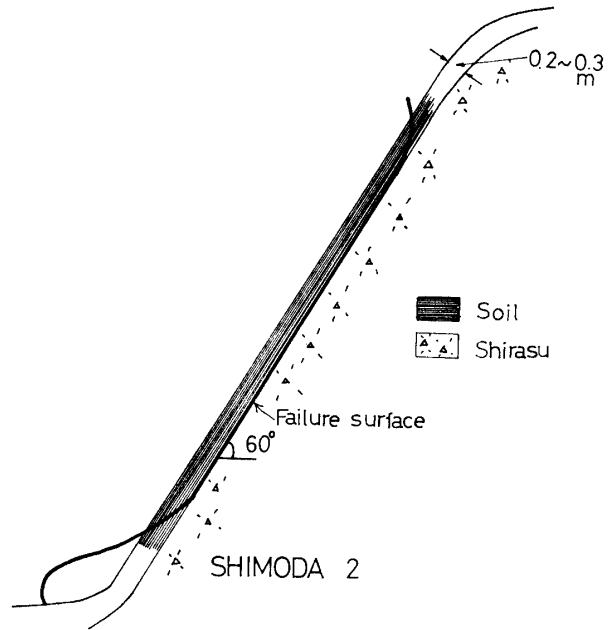
Fig. 14. The slope-failure schematic section at Shimoda 2, Kagoshima-shi.

この現場は下田1の近くに位置する。崩壊地の概念図をFig. 14に示す。地形は傾斜60度のシラスガケである。地質はシラスを基岩としその上を表層土が20~30cmの厚さで薄くおおっている。崩壊はこの表

層土のすべりである。原因は水の浸透による表層土の自重増加と境界面のせん断抵抗の低下に起因するものと考えられる。

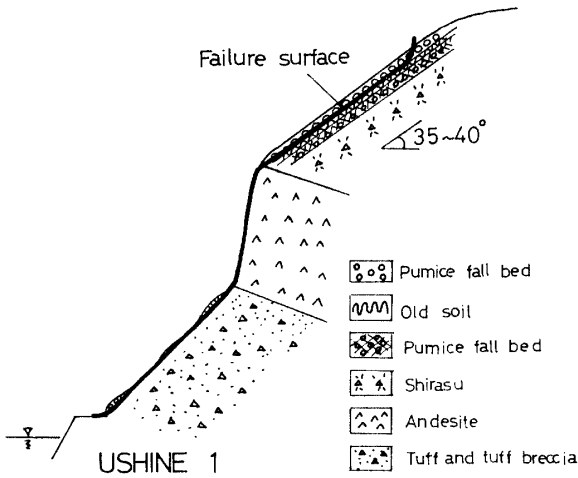
Fig. 15. The slope-failure schematic section at Ushine 1, Tatumizu-shi.

現場は桜島と大隅半島が接する国道220号線沿いに位置する。崩壊地の概念図をFig. 15に示す。地形は平均傾斜40度、地層の違いを反映した不規則な斜縦断面形と凹型の横断面形をもった急斜面である。地質

は下層から堆積岩（この場所では地表に露出していない）、凝灰岩、凝灰角レキ岩、安山岩、シラスおよび降下軽石からなる。降下軽石は表層の大正降下軽石と旧地表面をへて以前に堆積した層からなる。斜面崩壊は山腹に堆積した大正降下軽石層が旧地表面を境にしてすべったものである。崩壊土砂は土石流となって国道、住宅地を埋没し、海まで流過した。崩壊原因は凹地形の旧地表面上に浸透水が集中し、それが降下軽石の自重増加とせん断抵抗の低下をまねいたことによるものと考えられる。

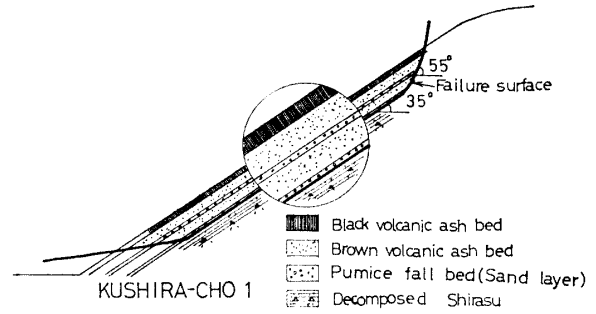
Fig. 17. The slope-failure schematic section at Kushira-cho 1.

この現場は肝属川支流の串良川下流部に位置する。崩壊地の概念図を Fig. 17 に示す。地形は傾斜 30~35 度、横断形凹型、斜面高約 15 m の低い斜面である。地質はシラス、砂粒降下軽石、黒色、褐色火山灰土からなる。斜面崩壊の形態はシラスを境にしてその上の火山灰土、降下軽石がすべった表層スベリである。崩壊原因は透水性が小さい、凹型の地形面をもったシラス地盤上に浸透水が集中したことによるものと考えられる。Fig. 18 に土質柱状図を示す。透水係数はスベリ面の

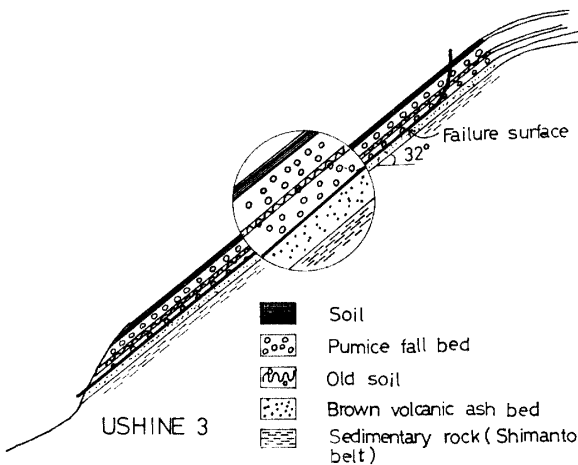
Fig. 16. The slope-failure schematic section at Ushine 3, Tatumizu-shi.

東部に位置する。崩壊地の概念図を Fig. 16 に示す。地形は傾斜 32 度、不整形の横断形をもった斜面である。地質は堆積岩を基岩とし、その上部を褐色火山灰土、降下軽石層がおおう。褐色火山灰土は基岩の凹凸をおおう形で基岩にくっついて堆積している。崩壊は褐色火山灰土とその上の降下軽石層の間で発生した表層スベリである。崩壊土砂は土石流となって流下した。崩壊した斜面を囲むように谷がある。崩壊の原因は谷に集中した水の影響によるものと考えられる。

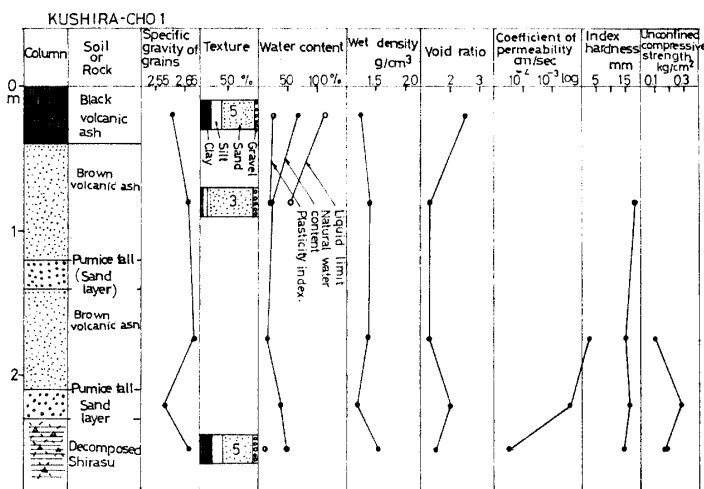
Fig. 18. The slope geotechnical properties at Kushira-cho 1.

上・下で 10^{-2} オーダーの違いを示している。指標硬度、一軸圧縮強度には違いがみられなかった。

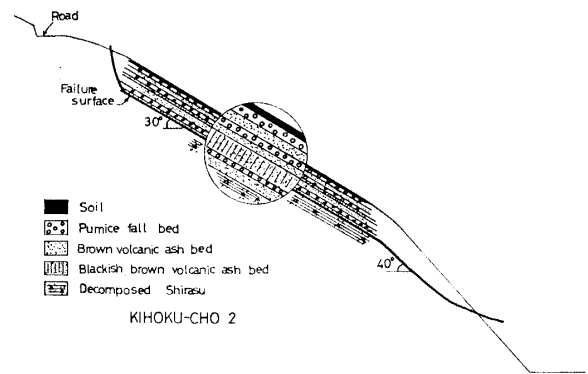
Fig. 19. The slope-failure schematic section at Kihoku-cho 2.

現場は月野川上流部に位置する。崩壊地の概念図を Fig. 19 に示す。地形は傾斜 30~40 度、横断形凹型急斜面である。地質はシラスを基岩とし、その上を数層の降下軽石、火山灰土がおおう。斜面上部には道路が開設され、下部には水田が開けている。植生は 2~3 年生のヒノキ林である。斜面崩壊はシラスを境にしてその上の降下軽石、火山灰土層がすべった表層スベリである。斜面上腹部にはレキ層の間から常時湧出水があり、これが直接の原因となって

崩壊をおこしたものと考えられる。Fig. 20 に土質柱状図を示す。スベリ面を境にして自然含水比，湿潤密度，間ゲキ比の物理的性質と指標硬度には違いがあらわれているが，透水係数，一軸圧縮強度にはその差があまり認められない。

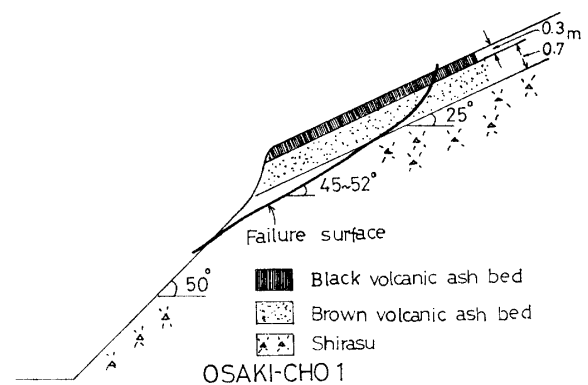
Fig. 21. The slope-failure schematic section at Osaki-cho 1.

現場は持留川上流部に位置する。崩壊地の概念図を Fig. 21 に示す。地形は傾斜 45 度（山腹は 25 度），横断形やや凹型の斜面である。地質はシラスを基岩として上部を黒色，褐色火山灰土が約 1 m の厚さでおおう。植生は 4～5 年生のスギ幼令林である。斜面崩壊の形態はシラス上部の火山灰土層がすべり落ちた表層落下である。崩壊原因は，表層の火山灰土の自重増加に起因する。この種の崩壊はシラス地帯の切取，侵食斜面で多くみられる型である。
