## 住宅の居住性と住宅部材の耐久性の調査研究のための 実験設備の構築(補遺1) : 実験住宅の詳細

住宅の居住性と住宅部材の耐久性の調査研究の  
ための実験設備の構築（補遺 1）  
実験住宅のディテール

Construction of Experimental Installation on Performance over Time of Wood  
Based Materials and Dwelling Ability in House (Appendix I)

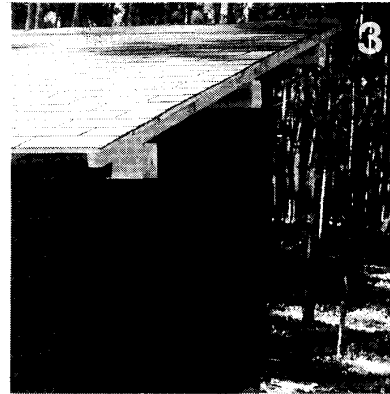
写真1は第1号住宅の建築状況の一部を示した。すなわち、①隈柱を立て、これに屋根がけ（屋根下地材：スギらす板）の施工、②屋根（フネンシングル；田島ルーフィング，山崎商会）を葺いている状況、③壁面にアスファルト・ルーフィングをタッカー止めした状態、および④アスファルト・ルーフィング上に防火外装材（モエンサイディング；日本ハードボード，現在ニチハ）の釘打ち作業を示した。

写真1 第1号住宅の建築工程 ①屋根工事 ②屋根材の施工状況 ③壁の下地 ④壁面の防火性外装材の施工状況

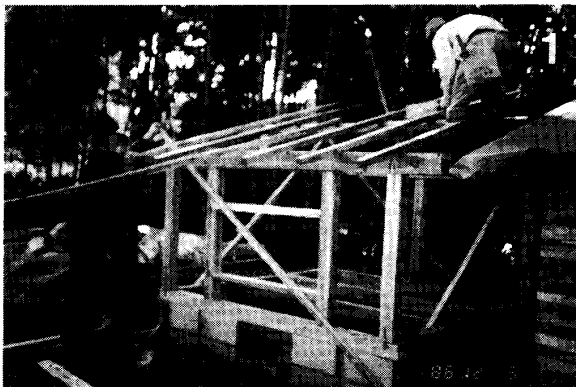
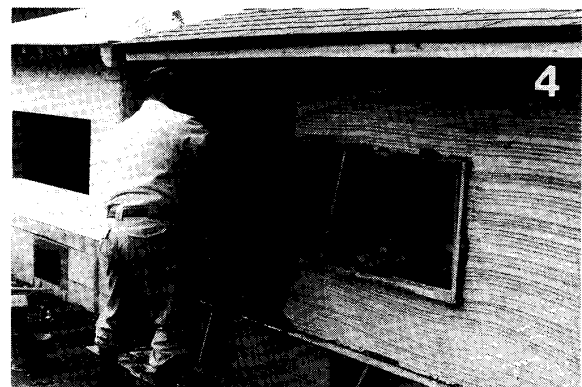
写真2は建築工程の主たる作業をスナップしたものである。すなわち、①骨組構築からハナモヤとモヤ（棟木）間にタルキを渡す作業、②屋根フネンシングル葺作業、③らす板—アスファルト・ルーフィング—金網と施工された壁面に1回のモルタル下塗作業、④3回目の壁面モルタル仕上げの作業を示している。

写真2 第2号住宅の建築工程 ①屋根工事 ②屋根材の施工状況 ③壁のモルタル1回目の下塗り作業 ④壁面のモルタル3回目の上塗り作業
