浸蝕作用進度測定の一例

教授 林學博士 西 力 造
助教授 西 田 政 善

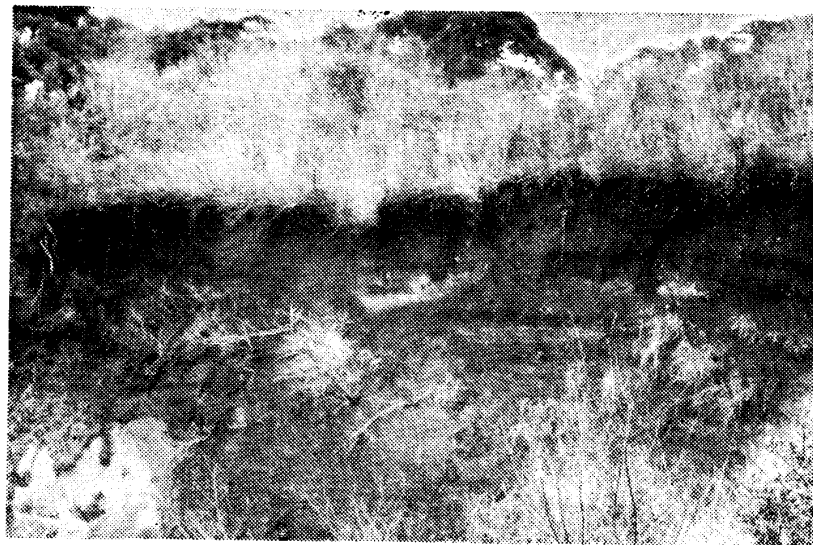
第一圖 測定地の谷壁

測定個所は鹿兒島縣肝屬郡垂水町鹿兒島高等農林學校演習林第6林班で肝屬川の上流たる七谷川（長谷）の一支流林班5.6の林班界より分岐せる谷が大野原の台地に浸入し居るもので堀切より寄宿舎に至る林道より約40mの位置まで進行し來り、此の地方一般に最普通に見らるゝ地形の如く豁谷の先端は摺鉢の如く陥入して居る（第1圖）。この窪地の中央に基準杭（第2圖A）を設けたる

が下流より此のA杭までの溪谷の縦斷勾配は $11\sim 12^\circ$ 位、此の杭より更に上方12m位までは極めて緩勾配なれど、これより急に急となり概ね 30° 内外に達し更にその先端は垂直或は 90° 以上逆に傾斜し、其の最頂端は植物の根に依りて結合せられて漸く脱落を喰ひ止められた厚さ30cm内外の地表層が屋根の如く覆ひ將

に崩落せんとする頗る危険な状態を呈し、風化の進むと共に或は風雨を機として續々崩壊して浸蝕は更に行進し往くかの觀を呈して居る。

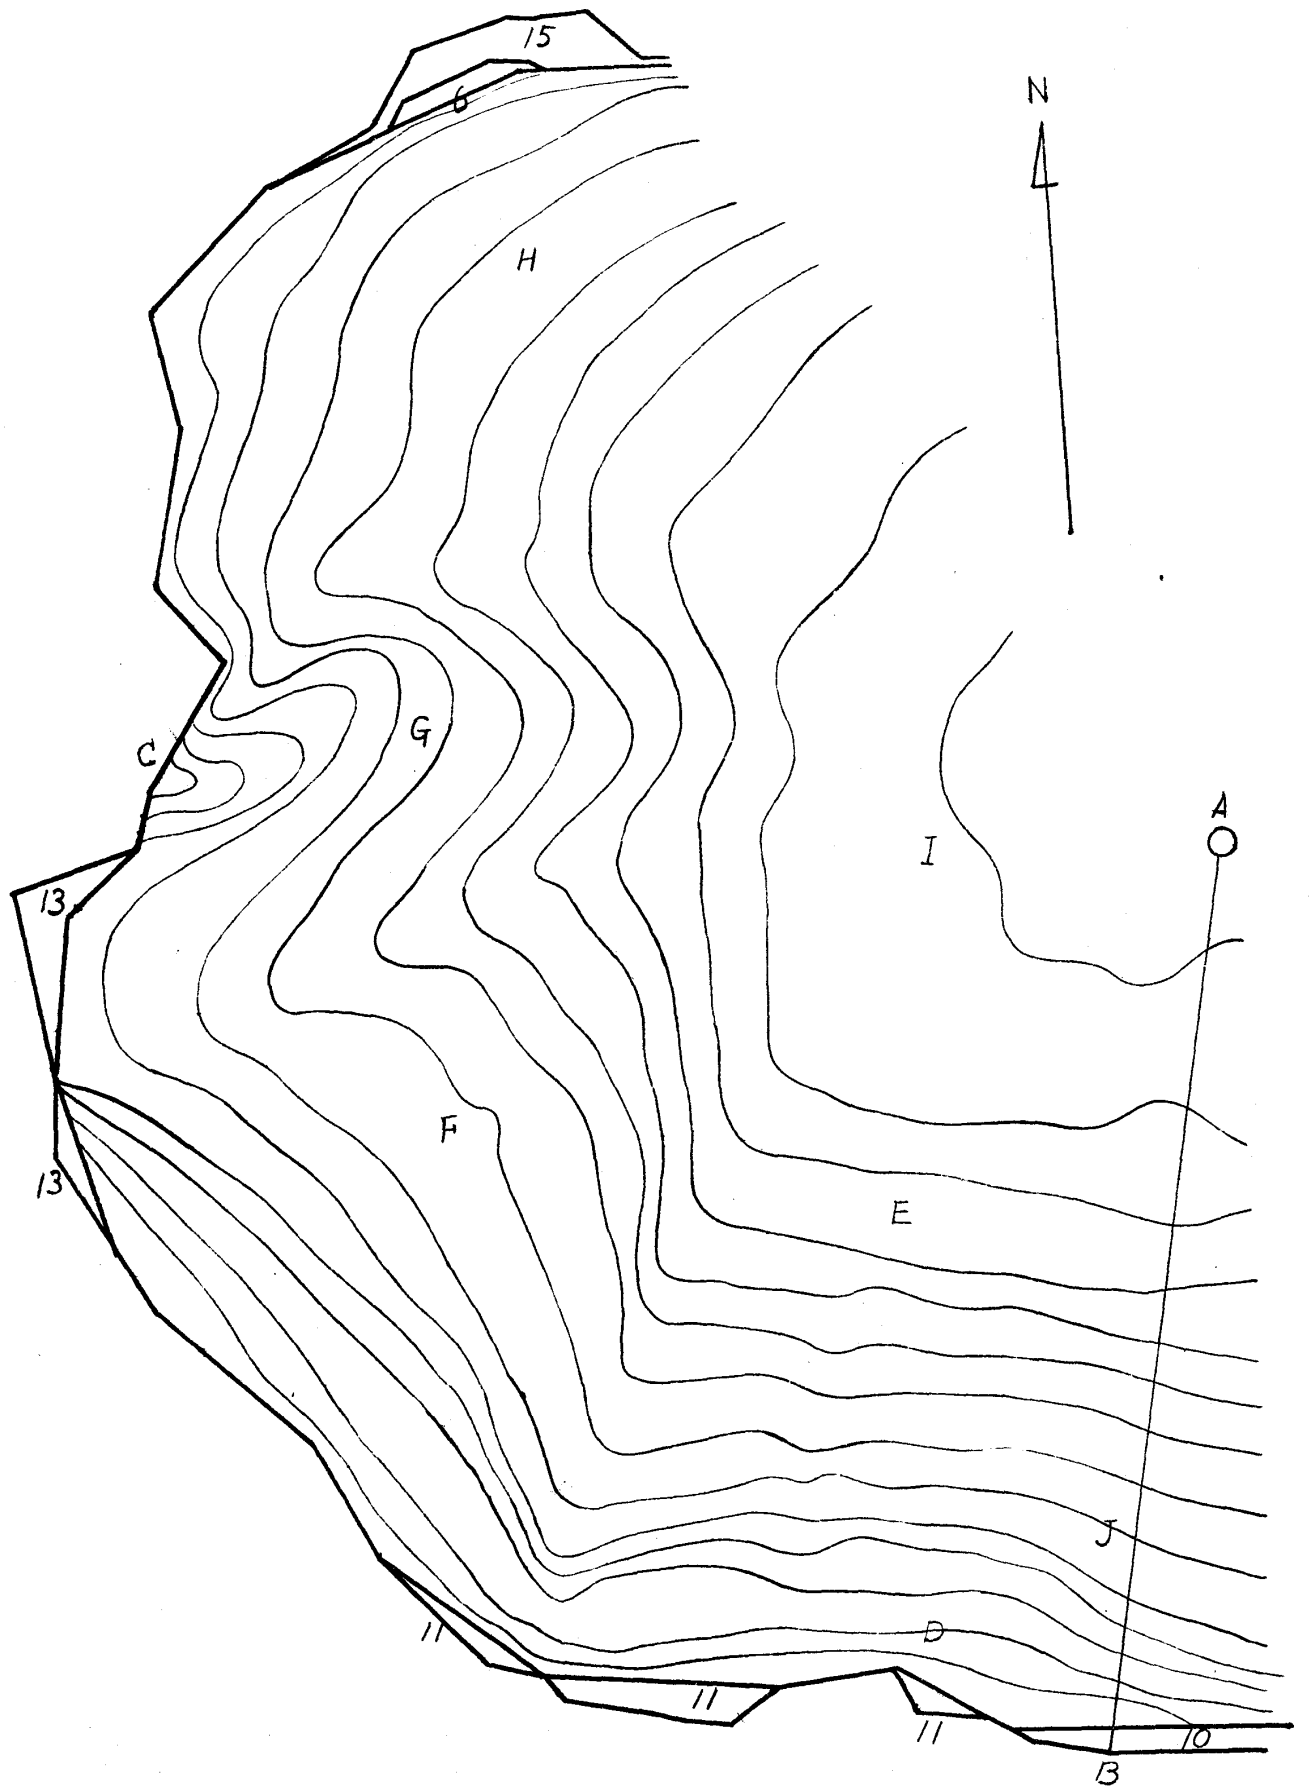
第二圖 平面圖(同高線、昭和十年、崩壞前)

これは第2圖に示す如く案外大きくない。こゝに不斷に働く作用は一は降雨で他は霜解けである冬期霜柱が出来てその解ける際に土砂が少し宛崩れるが量としては案外少い。又降雨によりて流下する土砂もあるが通常の降雨にては目立つ程の事はない様である。然し斯くの如く風化した部分は重力の作用で絶えず少し宛崩落して谷壁は非常に急になり周邊最頂の部分は草木の根などで辛ふじて固結し喰ひ止められ屋根の様に支えられて居るが、時々暴風雨に際し突然崩壊して谷の面積を急に廣げるが、少くとも此の演習林内の測定個所に於ては我々が想像した程頻繁且大きいものでない。圖に示す如く過去十年間に最も大きく廣がつた部分にて1.4mで或る部分は殆ど元のまゝ變ら

ない所も多い。浸蝕速度は平均（崩落した水平面積を周囲の長さにて除したもの）0.5mに達せない位である。（これを標準にして推算するなら此の谿谷100m進行するに200年を要したことになる）

これは初充分測定しなかつたが昭和十年に第2圖Bに當りて幅1.2m位の崩壊を生じたので此年以來第2圖ABの縦斷線を設定し此の一線だけ縦斷面の變化を毎年測定したのが第3圖の如くである此の個所は谷の内斜面中最も膨軟なシラスで浸蝕が一番激しい所の様であるが、他の部分も變形の傾向は大體同様で上半部の崩壊した土砂は下半部に堆積し上半は深くなるが下半は地盤が高まりつゝありて、此の流出した土砂も漸次安定し往きつゝある。測定の基準標杭（第2圖A）に於て地盤の高まりつゝある、狀況は10年間次の如くである。

1. 溪谷の周邊上表 ススキ、ネザサを主成分とする草本類にウツギ類の灌木を混じて植生連続上第四期の初期に相當し、一部(第2圖C附近)には胸高直徑6cm内外高さ4m前後の潤葉樹類が生じて居つた。

2. 溪谷内部斜面 圖中D附近は土壤堅密傾斜急で周側上方崩落の際土塊と共に落下定着せるニシキウツギ、マルバウツギ、ヤマヤナギ、ススキ、テリハノイバラ等が発生せるのみであつた。E, F, H 部は浸出土砂の堆積せる部分で土壤軟く傾斜緩で、ススキ疎生しG附近にはエゴノキ、ヤブニツケイ、カヘデ、カゴノキ、アカメガシハ、カウゾ、クハ、ネムノキ、タブノキ、ヤマボウシ、アヲカゴノキ、シヒノキ、イヌガシ等の潤葉樹類が地盤と共に立木のまゝ崩落して定着せるものゝ如く、崩壊前は上表のC部分と接續同齡なりしならんも、その生長はそれより良好であつた。
