深層崩壊の予測と地域防災力の向上

農学部 地頭 藺 隆・寺本 行芳・和田 大祐・田淵 陽介・中島 希

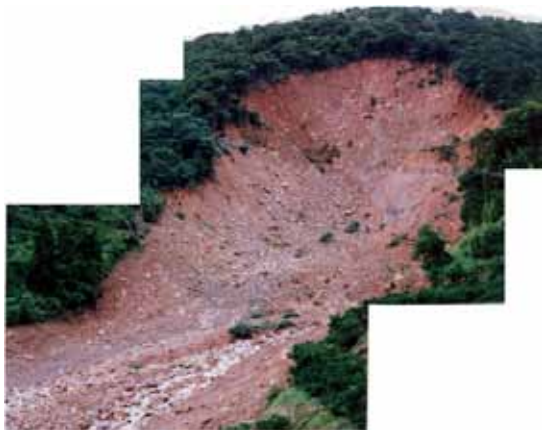
図 3.1 針原深層崩壊（1997 年 7 月 12 日撮影）

1997 年 7 月 10 日、鹿児島県出水市の針原川流域で深層崩壊が発生した（図 3.1）。崩壊した土砂は土石流となり下流の集落を襲い、死者 21 名という大きな被害をもたらした。降り始めから災害発生までの総雨量は 401mm、最大日雨量は 275mm であった。針原川流域の地質は、輝石安山岩と輝石安山岩質凝灰角礫岩からなる。崩壊の規模は、最大幅約 80m、長さ約 190m、最大崩壊深約 30m、崩壊土砂量約 13 万 m³であった。

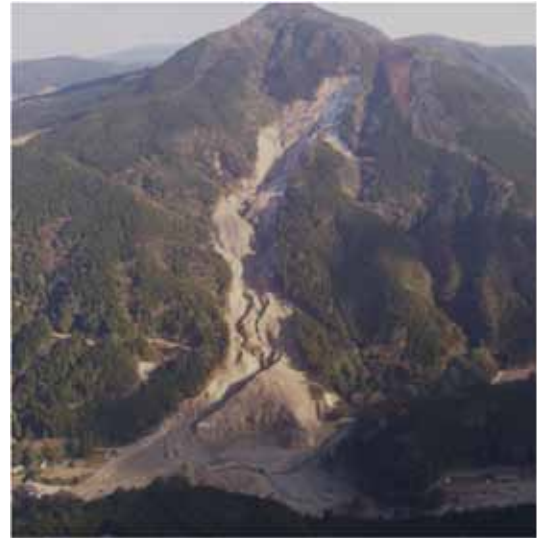
図 4.1 鰐塚山の深層崩壊と土石流
(2005年12月22日撮影)

2005年9月台風14号によって、宮崎県内は総雨量1321mmを観測するなど、記録的な大雨となった。宮崎県南部の鰐塚山に位置する別府田野川(びゅうたのがわ)流域では複数の深層崩壊が発生した(図4.1)。鰐塚山の地質は古第三紀の砂岩・頁岩互層からなる。

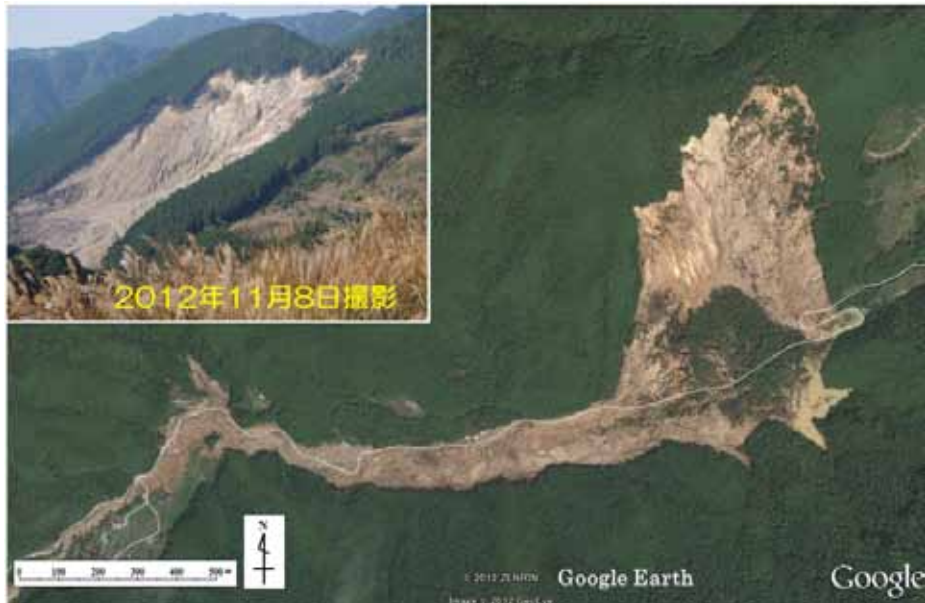
図 6.1 熊野川流域の深層崩壊

和歌山県田辺市熊野川流域で発生した深層崩壊は、崩壊土砂が土石流となって住家を襲い、3名の犠牲者を出した（図6.1）。深層崩壊の規模は、幅約400m、長さ約700m、崩壊土量410万 m^3 であった（松村ら、2012）。崩壊斜面の地質は古第三紀の砂岩・泥岩である。

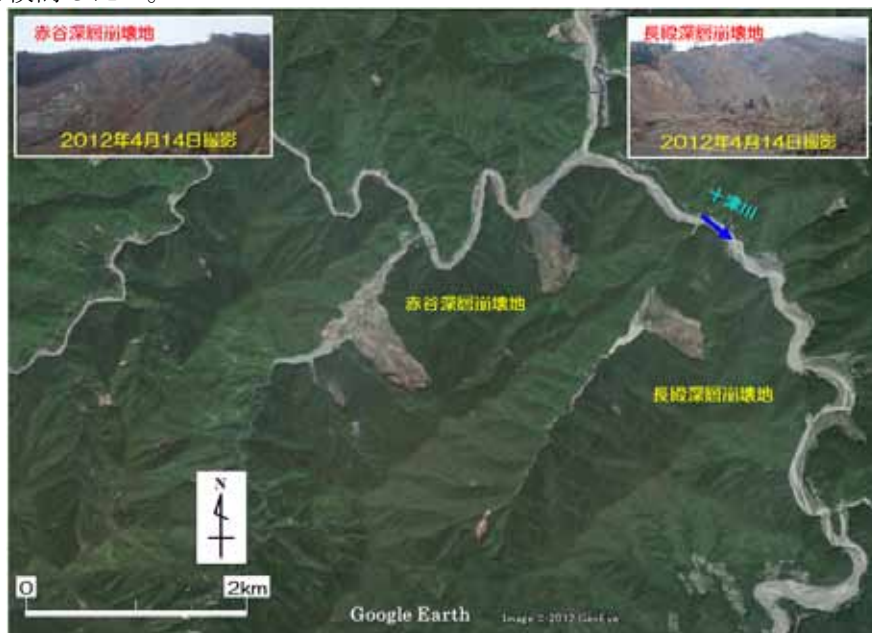
図 6.3 長殿谷流域と赤谷流域で発生した深層崩壊

図 6.3 は、奈良県五條市の赤谷と長殿谷で発生した深層崩壊である。長殿谷流域で発生した深層崩壊の規模は、幅 250~300m、長さ 480~660m であった。滑落崖付近には赤茶色の砂岩が確認され、その下部には泥質岩が露出している。崩壊地に向かって右側は泥質岩、左側は砂岩であった（松村ら、2012）。崩壊土砂は対岸まで達し、天然ダムを形成した。

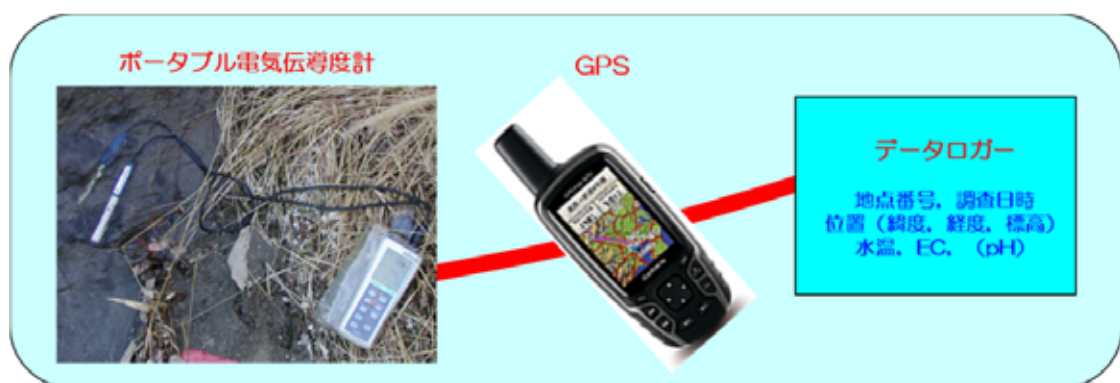
EC計・GPS・データロガーを一体化した装置
 ボタンひとつで位置・ECを記録⇒地形図にプロット
 渓流水調査の簡易化, データ整理の迅速化

図 7.1 渓流縦断方向の渓流水 EC 測定の提案 (地頭菌ら, 2012)

渓流縦断方向の渓流水調査において EC 測定は広範囲の調査に有効である。簡単に測定できる渓流水 EC を地形図にプロットし, EC が相対的に高い溪流や溪流縦断方向で大きく変化する溪流を絞り込んでから専門家が詳細な調査を行う手順を提案したい。また渓流水 EC 測定とデータ整理を効率化するために, EC 計と GPS を一体化させた装置の開発を提案したい (図 7.1)。
