木質住宅における基礎周囲の防蟻に関する研究

(Studies on Termite Control System around the Foundation of Wooden House)

廣重 亮一

2017

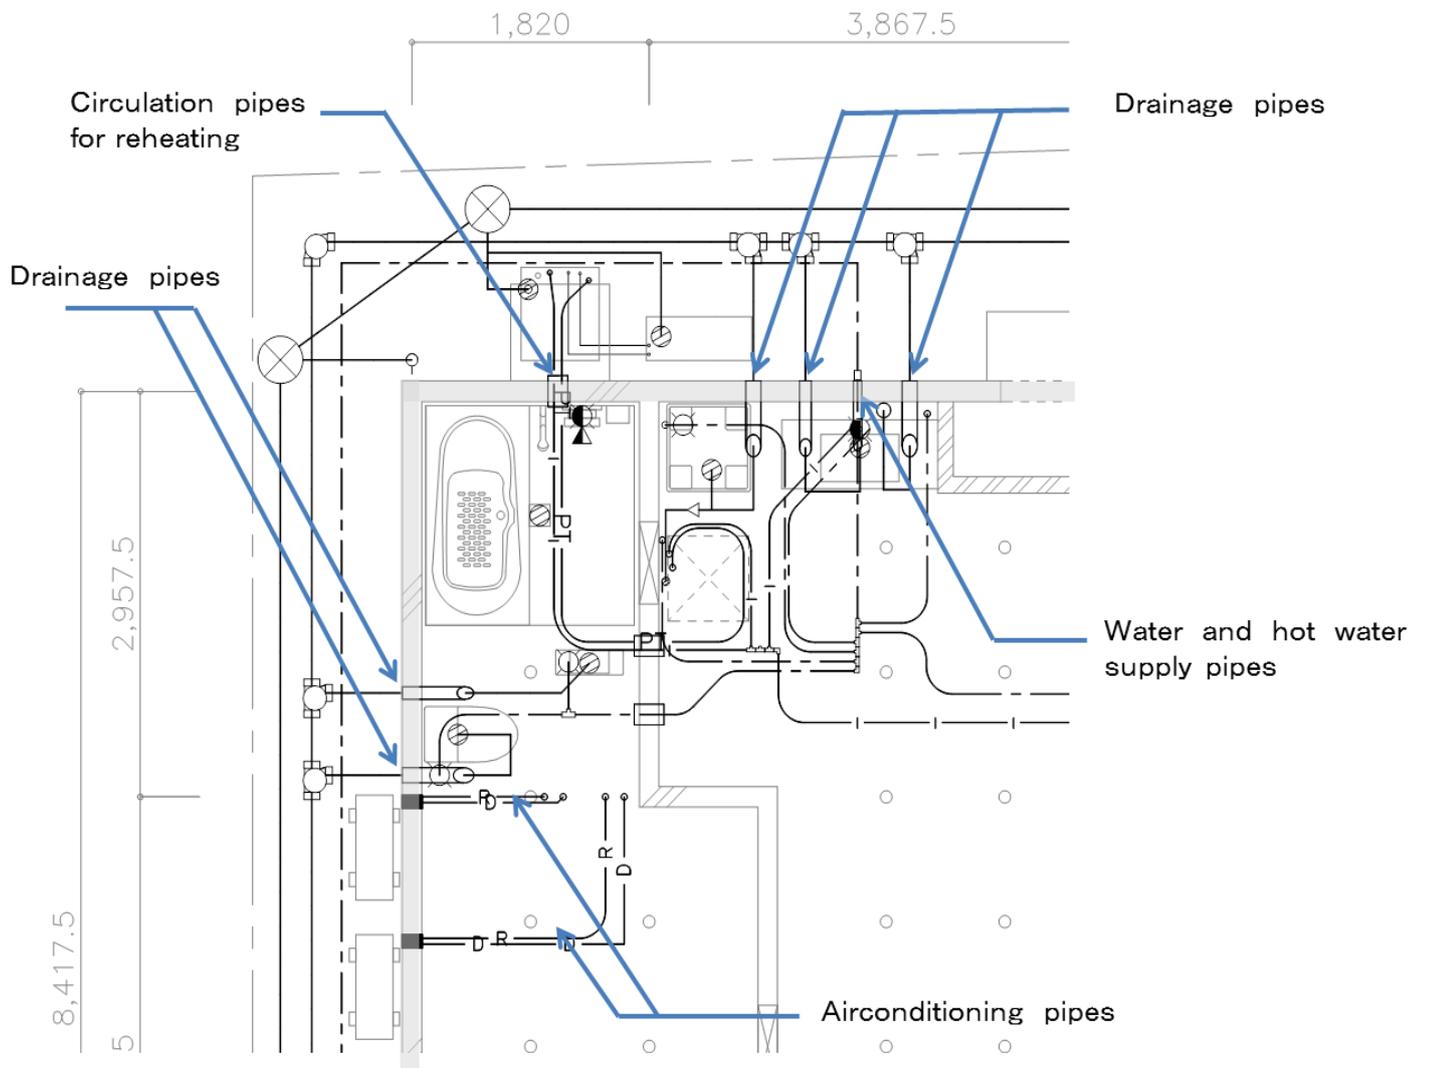
Fig.3. Instance of piping for residential foundation structure

実際の住宅の基礎部においては，Fig.3に示す設計例のように，給水・給湯・排水管の他，風呂追い焚き管，ガス管，各種電設管，空調用冷媒管やドレイン管などのさまざまな配管（以下，これらを総称して「基礎貫通配管」という）が計画される。その結果，床下空間においては「多数の配管」が「異なる職種」によって「それぞれのタイミング」で施工される現状があり，このような状況下において基礎貫通配管部に生じるわずかな隙間からのシロアリの侵入を確実に防止する必要がある。一方，平成25年度の新築一戸建住宅で性能評価を受けた建築物の統計によると，96.2%が維持管理対策等級2以上，すなわち配管をコンクリートに埋め込まない，さや管工法等となっており（住宅性能評価・表示協会，2015），さや管の二重管の間に生じる隙間についても確実な防蟻措置が求められる状況にある。

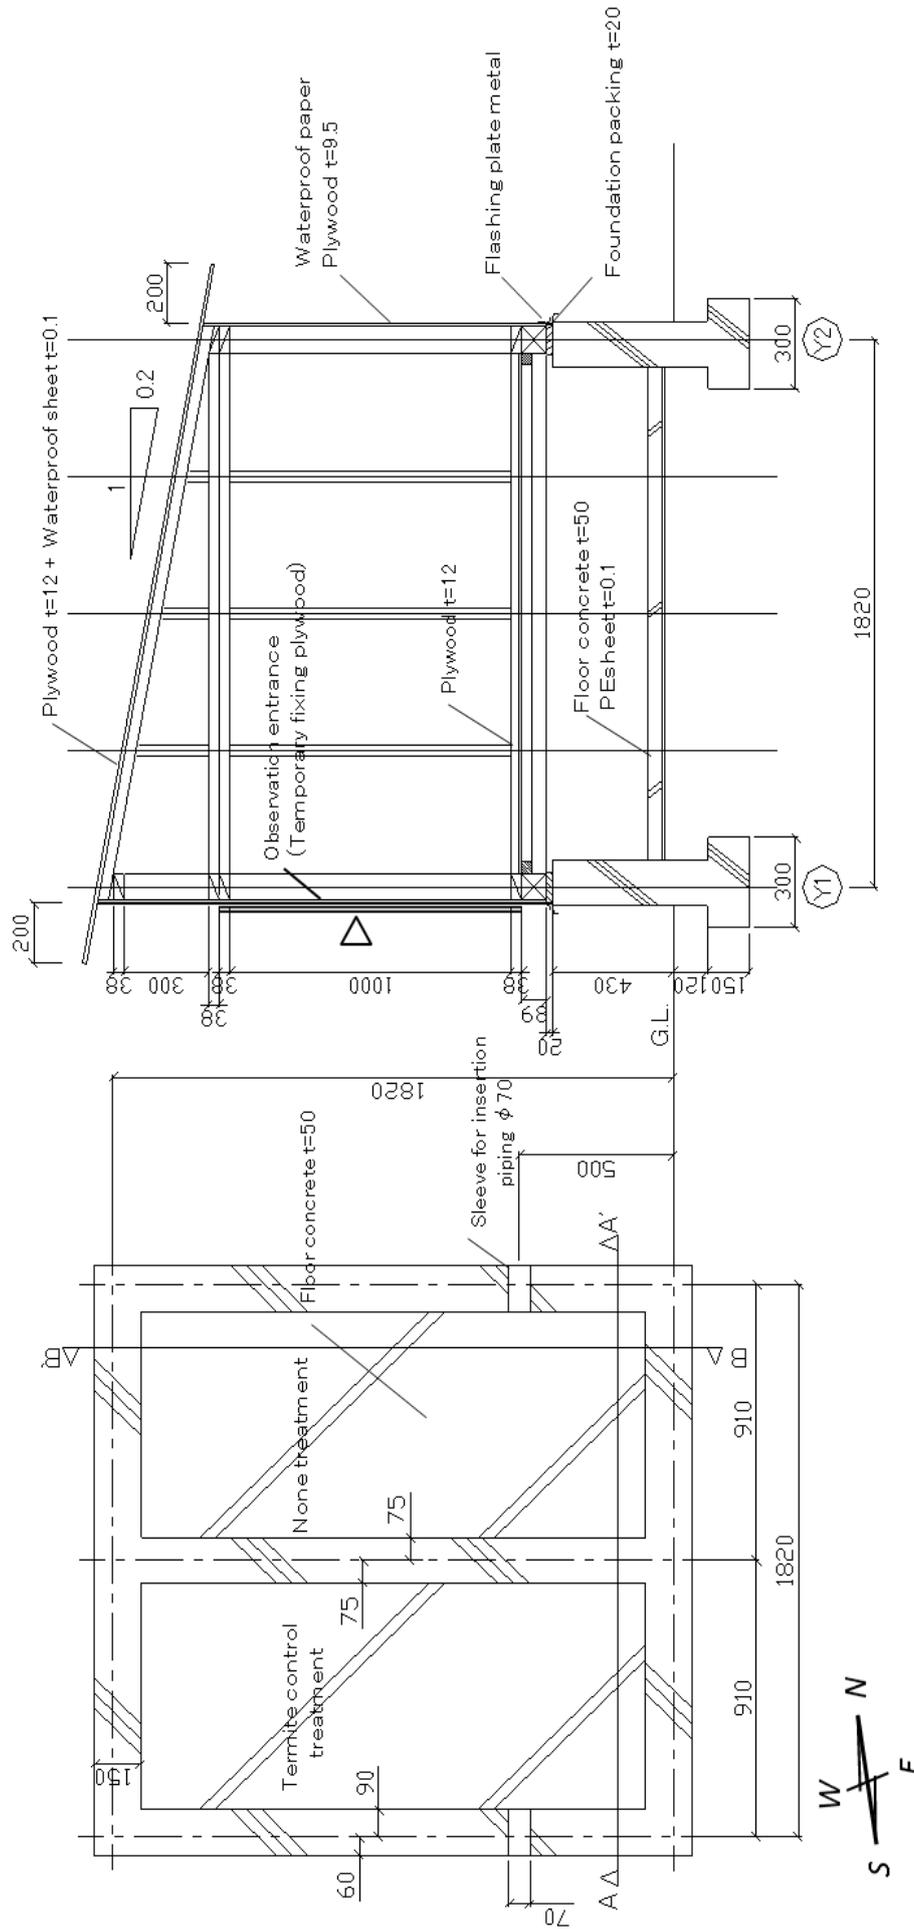
Fig.1-3. Foundation plan and cross section of examination house

実験に用いたミニチュアハウス (以下、「試験棟」という) の基礎の平面図および断面図を Fig.1-3 に示す。試験棟は約 1.8m (W) ×約 1.8 (D) m×約 1.8m (H) のサイズで、基礎は布基礎とし、基礎内側に防蟻処理区と無処理区を併設した構造で、各試験区の繰り返し数を 3棟 (A棟, B棟, C棟) とし、観察用入口を東面として配置した。基礎立ち上がり部に径 70mm

(Left: Foundation Plan Right: Cross section A-A')

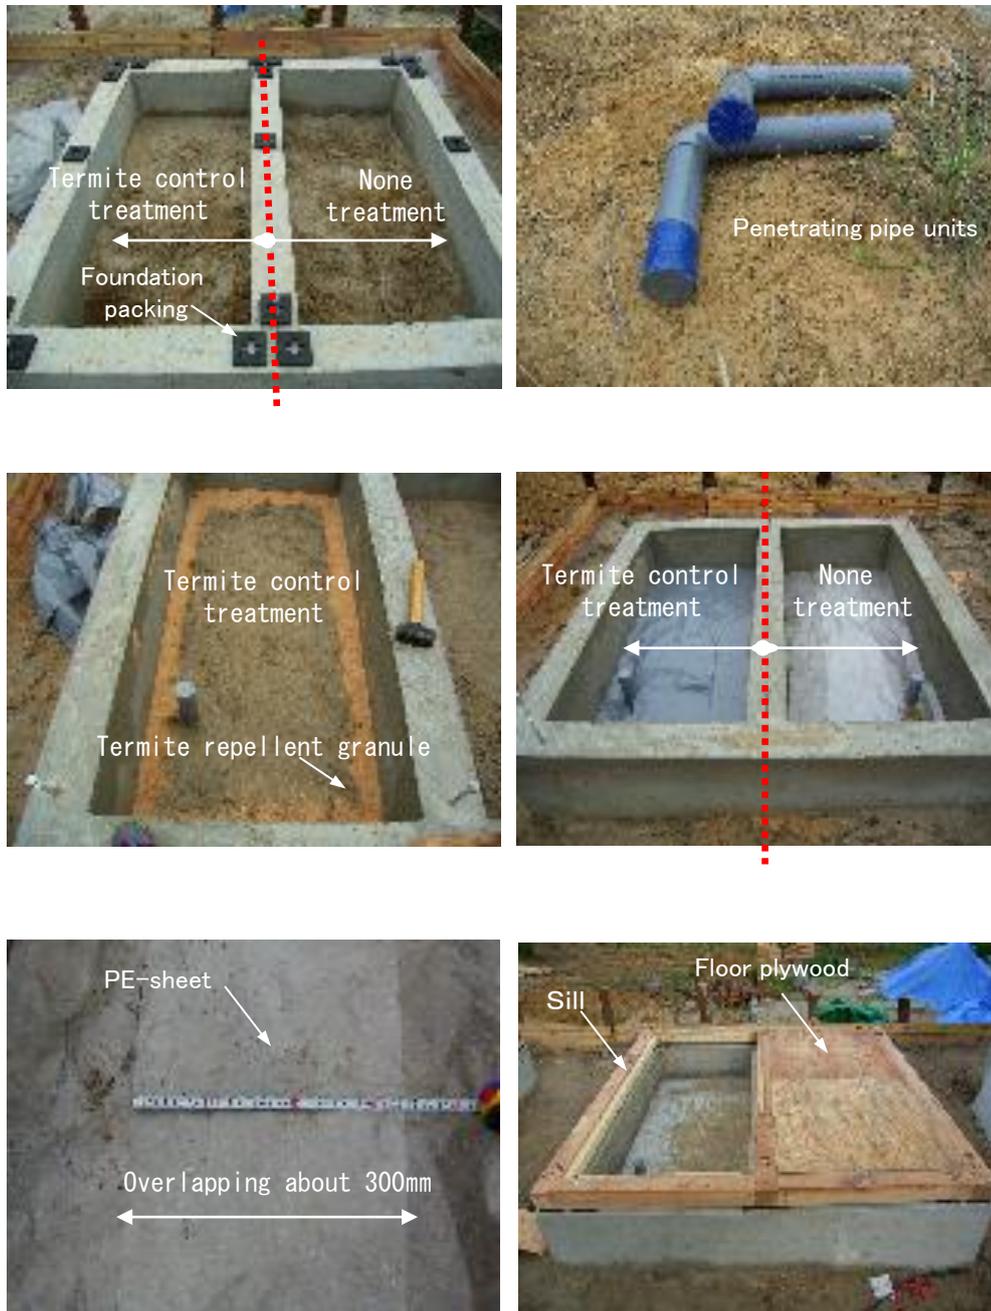
Fig.1-4. Specification of examination house

の配管貫通部を設け、両端を 0.05%シラフルオップエンおよび 0.05%イミダクロプリドを含有した 0.1mm 厚さの PE 防蟻シート（以下、「PE 防蟻シート」という）で覆った径 50mm の L 型の塩ビ管を設置し、覆土した。その上に 0.1mm 厚さの低密度ポリエチレンシート（以下「PE シート」という）を敷き、コンクリートを流し込み土間コンクリートとして厚さ 50mm になるように貫板材を用いて手作業で均し押し施工し無処理区とした。防蟻処理区は、無処理区と同様に配管、覆土した後に内側の基礎立ち上がり面から 100mm 幅に 0.1%ピフェントリンを吸着させた粒剤を m^2 あたり 3.0kg で帯状に散布した。その上に PE 防蟻シートをかぶせ、無処理区と同様に土間コンクリートを打設した。配管の土間コンクリート貫通部は 0.1%ピフェントリンを含有した変性シリコン防蟻シール剤で処理した (Fig.1-4)。

上部構造は枠組み壁構造に準じた木質構造とし、防蟻処理区および無処理区のいずれにおいても土台は 90mm 正角の無処理米松材、その他の部材は 38mm × 89mm の無処理 Spruce-Pine-Fir 材、床、壁、野地は無処理針葉樹合板を使用した。床下換気は厚さ 20mm のポリプロピレン製基礎パッキンを挟み自然換気とし、小屋野地合板下部に設けたスリット部で試験棟内の自然換気を行った。外壁面および野地面は改質アスファルト系シートを張って防水し、貫板で固定補強した。なお、シロアリを誘引するために各処理区の基礎内 2 カ所および試験棟外周部にアカマツ杭 (30 × 30 × 350mm) を打ち込んだ。

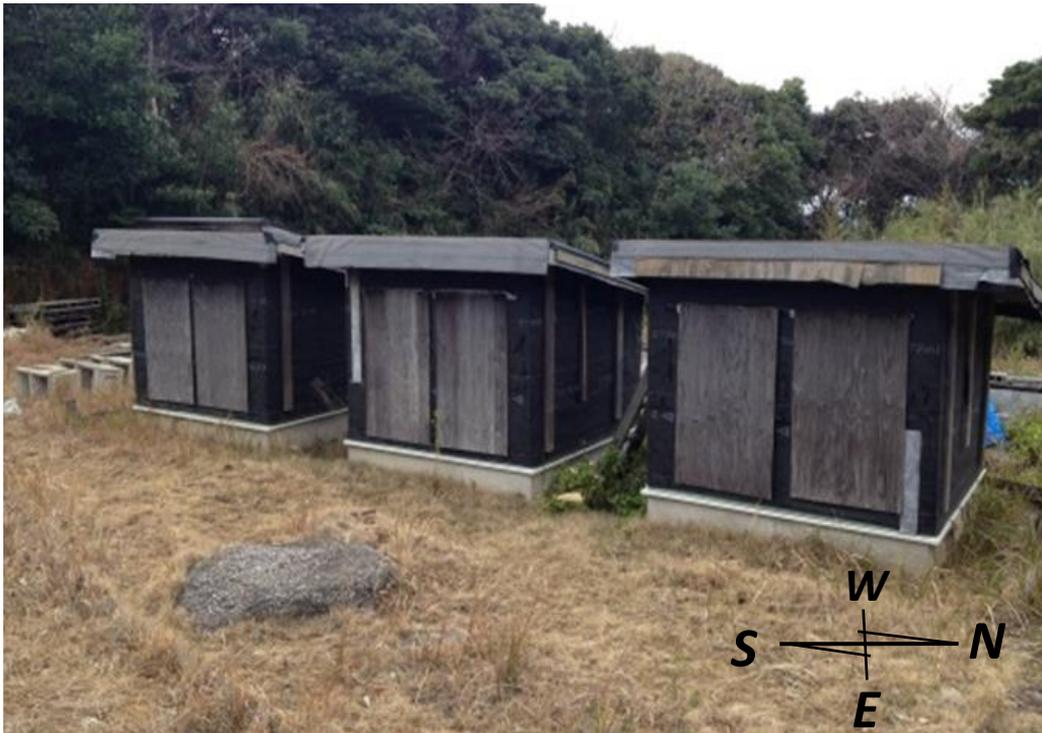
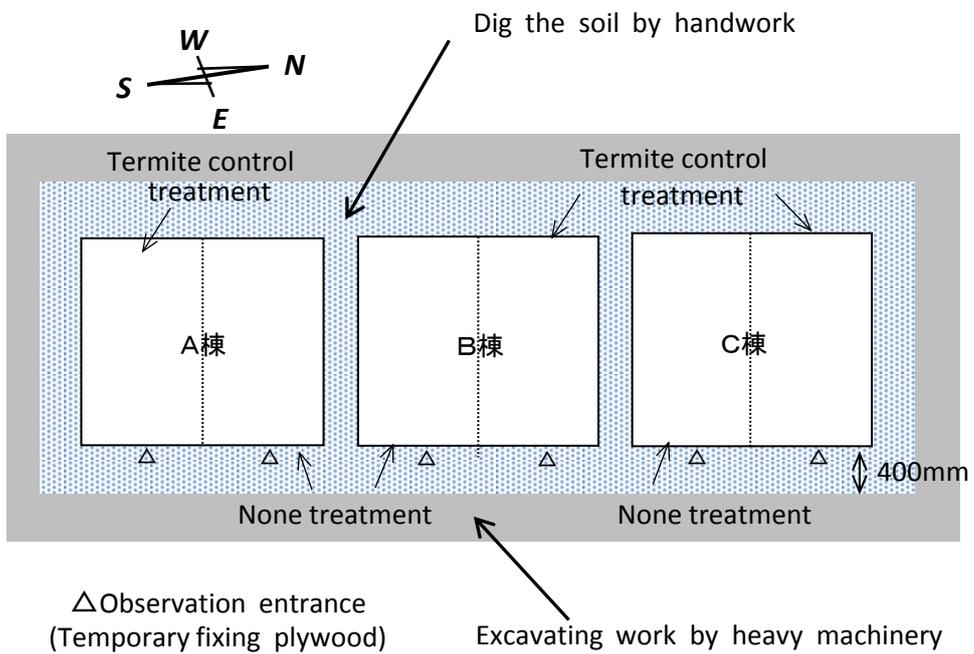
Fig.1-5. The appearance of examination houses and the investigation of termite tunnel around examination houses.
 (Upside: The appearance of examination houses. Lower-side: The investigation of termite tunnel around examination houses)

調査時の試験棟の外観を Fig.1-5 に示す。調査は試験開始（2004 年 6 月）から 7 年 9 ヶ月経過時の 2012 年 3 月に実施した。ここでは無処理区（A 棟，B 棟，C 棟の 3 棟）および 1 処理区（A 棟）を対象とし，残り 2 区の処理区については暴露試験を継続するため蟻道構築の有無，上部木部への被害は目視観察のみの調査とした。

Fig.1-5 に示すように試験棟（A 棟，B 棟，C 棟）の外周部の蟻道の構築状況は，各試験棟の基礎外面から 400mm 程度を残し周囲土を基礎底板レベルの深さを目安に重機を用いて掘削し除去し，残した周囲土を基礎フーチングが露出するまで木片・ブラシなどを用いて手作業で少量ずつ土を除去しながら基礎外周の蟻道構築の有無，ルート，構築深さを調査した。試験棟各区の床合板を外し，基礎内へのシロアリの侵入の有無，侵入箇所，上部木部構造の蟻道構築および食害状況について目視で調査した。

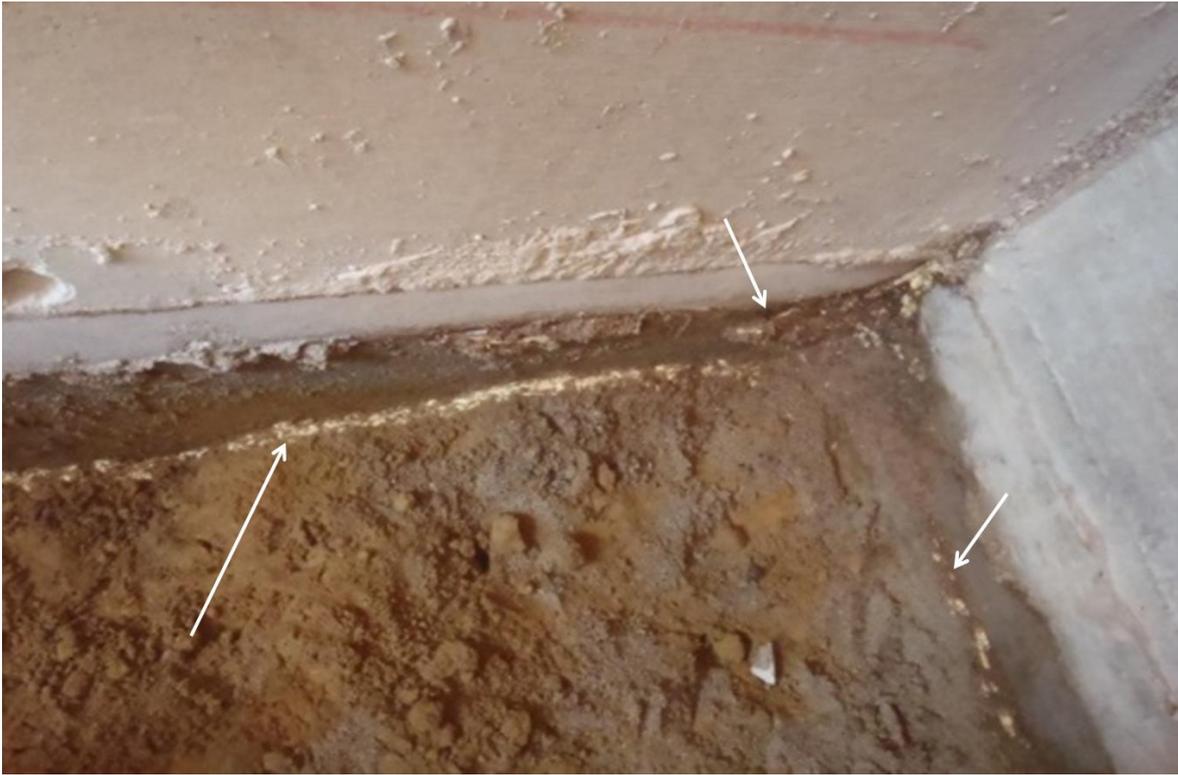
Fig.1-6. The termite tunnel poured with gypsum liquid

ゲル化剤や石膏液の流痕、硬化着色部を追って手作業で基礎内側の土を少量ずつ除去しながら土中の蟻道調査を行った。Fig.1-6 に示すように特に石膏液の注入は蟻道の確認に加え蟻道の形状維持の効果もあり、その後の調査が容易であった。なお、土中に存在する蟻道で調査時点でシロアリの活動を伴わない蟻道については脆弱であり活動時の形状を維持・残存していないことから、本調査ではシロアリが活動・移動に供している蟻道のみを対象とした。

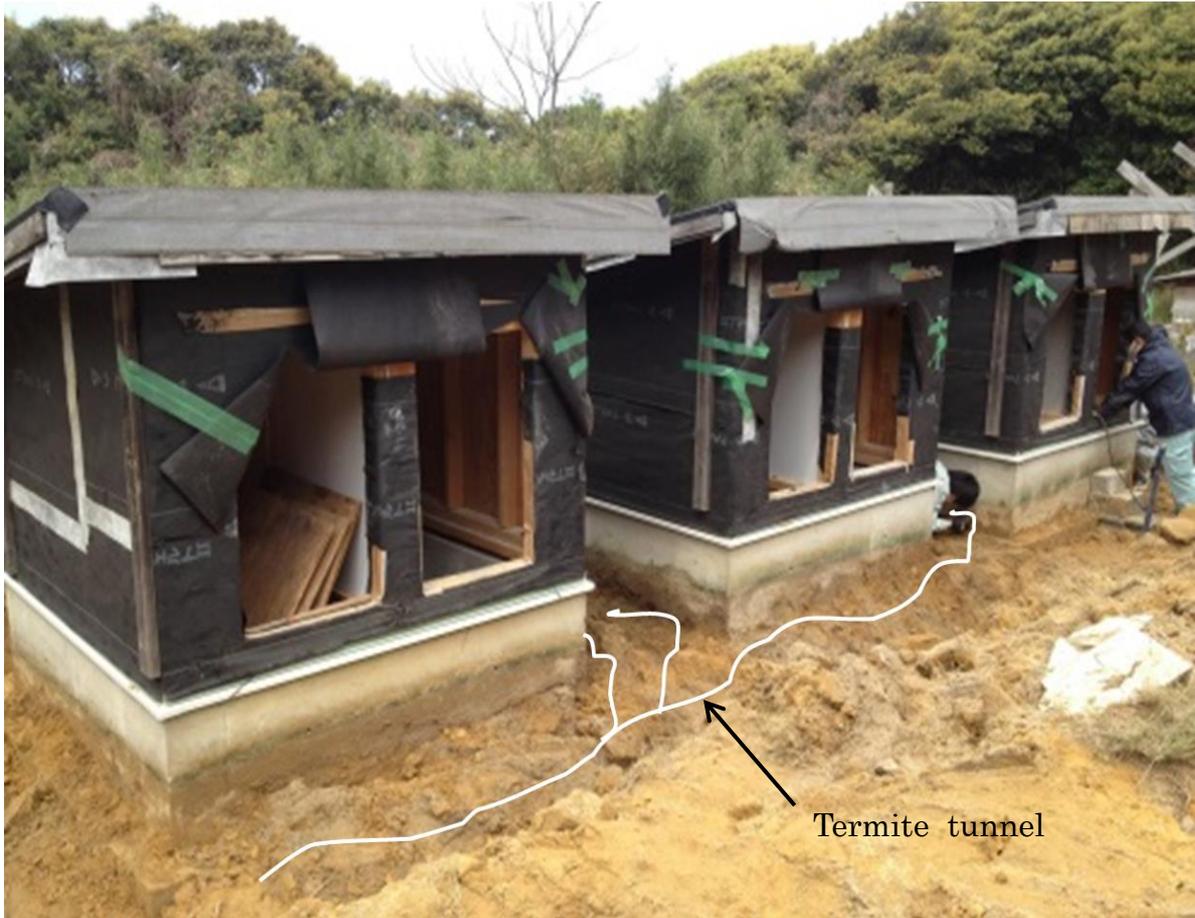
Fig.1-7. The termite tunnel for bait

Fig.1-7 に基礎外側の蟻道の構築状況を示した。基礎内外に構築された蟻道はすべてイエシロアリによるものであった。3 試験棟の東側基礎付近には餌取り蟻道が A 棟端から C 棟まで 5m ほど伸びていて、蟻道内には多数のイエシロアリの往来が確認され、この蟻道から各試験棟に蟻道を伸ばし侵入したことを観察した。また、試験棟の西側には蟻道は見られなかった。Fig.1-8 に見られるように、水平方向の蟻道（水平蟻道）は半楕円形で、地表面から 150mm~250mm の深さに構築されており、一般に餌取り蟻道が 150~300mm の地中に構築されたとした報告（日本木材保存協会，2011）に符合する結果であった。半楕円形の水平蟻道のサイズは、半楕円形の長軸方向（以下、「蟻道幅」という）が 20~35mm、短軸方向（以下、「蟻道高さ」という）は 6~8mm であり、本調査で確認された地中を水平方向に移動する全ての蟻道で、蟻道幅が蟻道高さより大きく、蟻道の内面は滑らかに加工されていた（今村・角田・吉村，2000）。C 試験棟の北側基礎外面の一部に基礎に接触した草を介した蟻道の立上りが複数見られたが、基礎途中で止まっており建物内へ通じるまでには至っていなかった。蟻道は基礎立上り面に接触している草と土等で汚れた基礎表面間の複数個所で構築されており、このような箇所は蟻道が構築されやすい環境であると考えられる。建物においても基礎に近接して設けられた壁際におかれた木材などに起因するシロアリ被害事例があり、外構や花壇の計画・配置については防蟻上の留意すべき点と考えられる（日本木材保存協会，2012）。

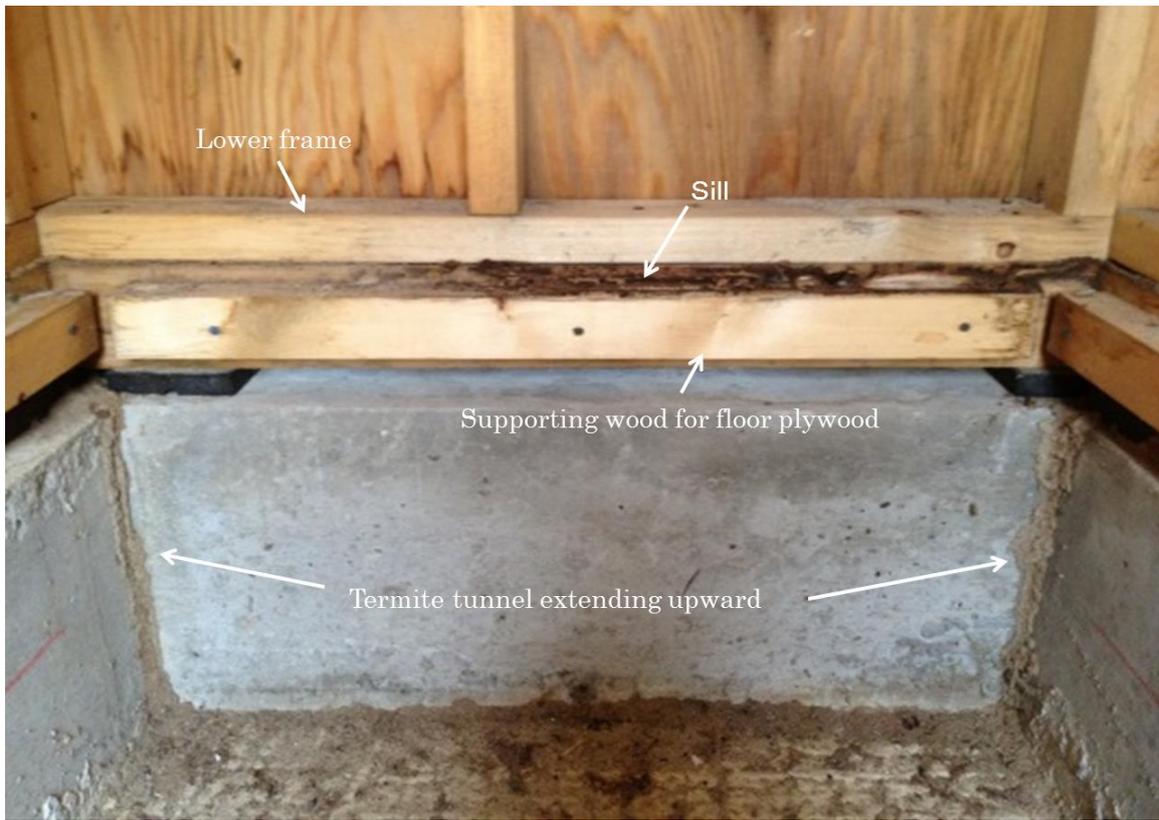
Fig.1-9. The termite tunnel built on a internal angle and the damage of floor framing

無処理区、防蟻処理区の1年6か月経過後及び7年9か月経過後の試験棟内へのシロアリの侵入状況を Table1-1 に示した。1年6か月経過後の状況を見ると、無処理区で基礎入隅部に蟻道が構築されたが、上部の土台や柱への食害は見られなかった。防蟻処理区では3棟ともシロアリの侵入や蟻道の構築は見られなかった。7年9か月経過後は1年6か月経過後と同様に基礎内への蟻道が構築されているが、Table1-1, Fig.1-9 に示したように無処理区ではA棟で4か所、B棟で2か所、C棟で4か所で12か所中の基礎入隅部のうち10か所で蟻道が構築され、さらに Fig.1-10 に示したように基礎パッキン上に蟻道を延長し上部の土台や柱が食害され、A棟では屋根の野地合板まで食害されていた。

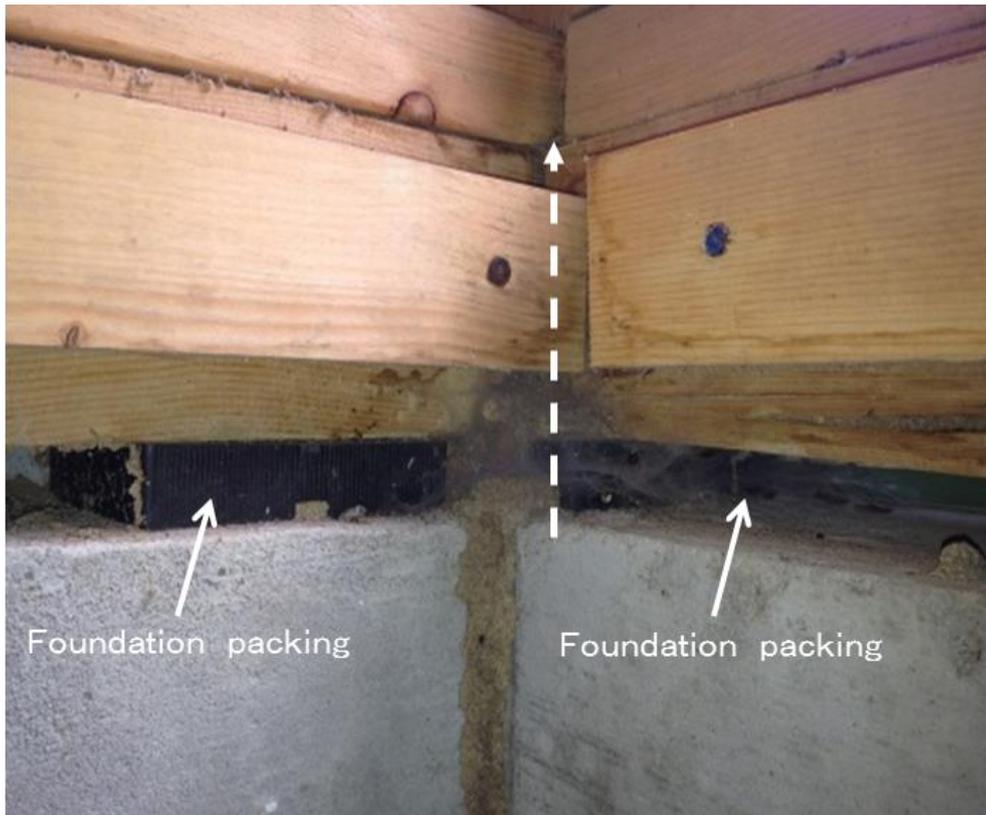
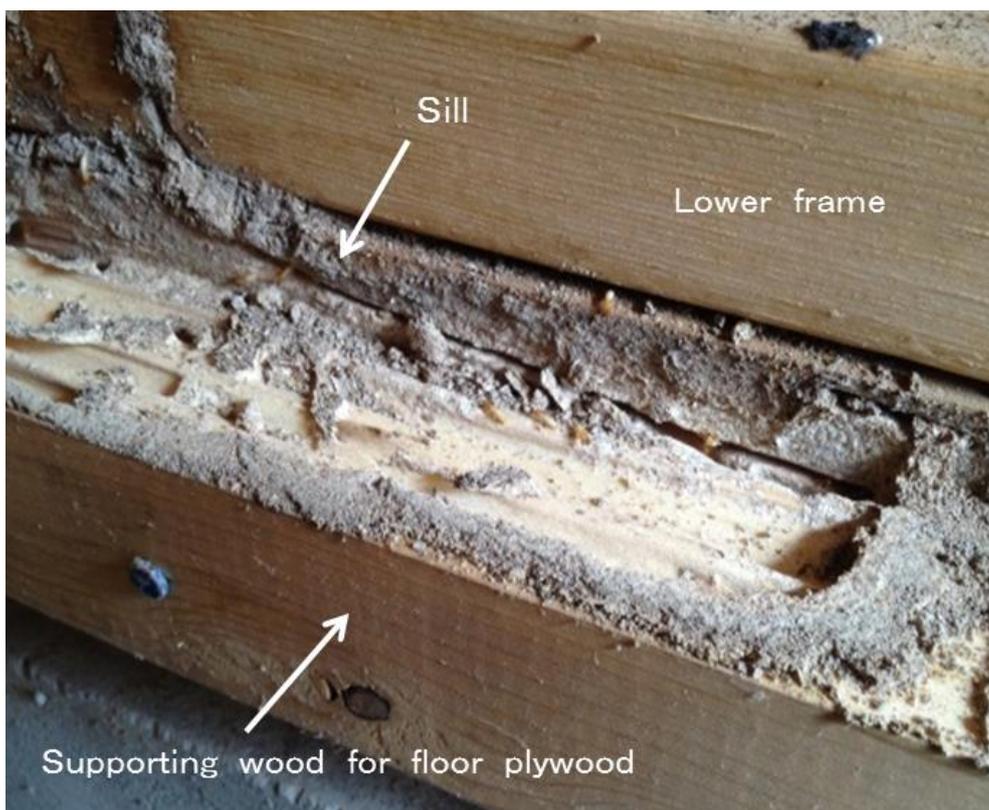
Fig.1-10. The termite tunnel built on foundation packing and the damage of sill

日高ら(1999)は、布基礎と土台との間に基礎パッキンを挟むことで、基礎パッキンを用いた床下は基礎パッキンを用いない床下より湿度が低く、3年経過時点では蟻道が構築されなかったことを報告しているが、本実験では試験開始後1年6か月で蟻道が構築され、基礎パッキンによる防蟻効果は見られなかった。

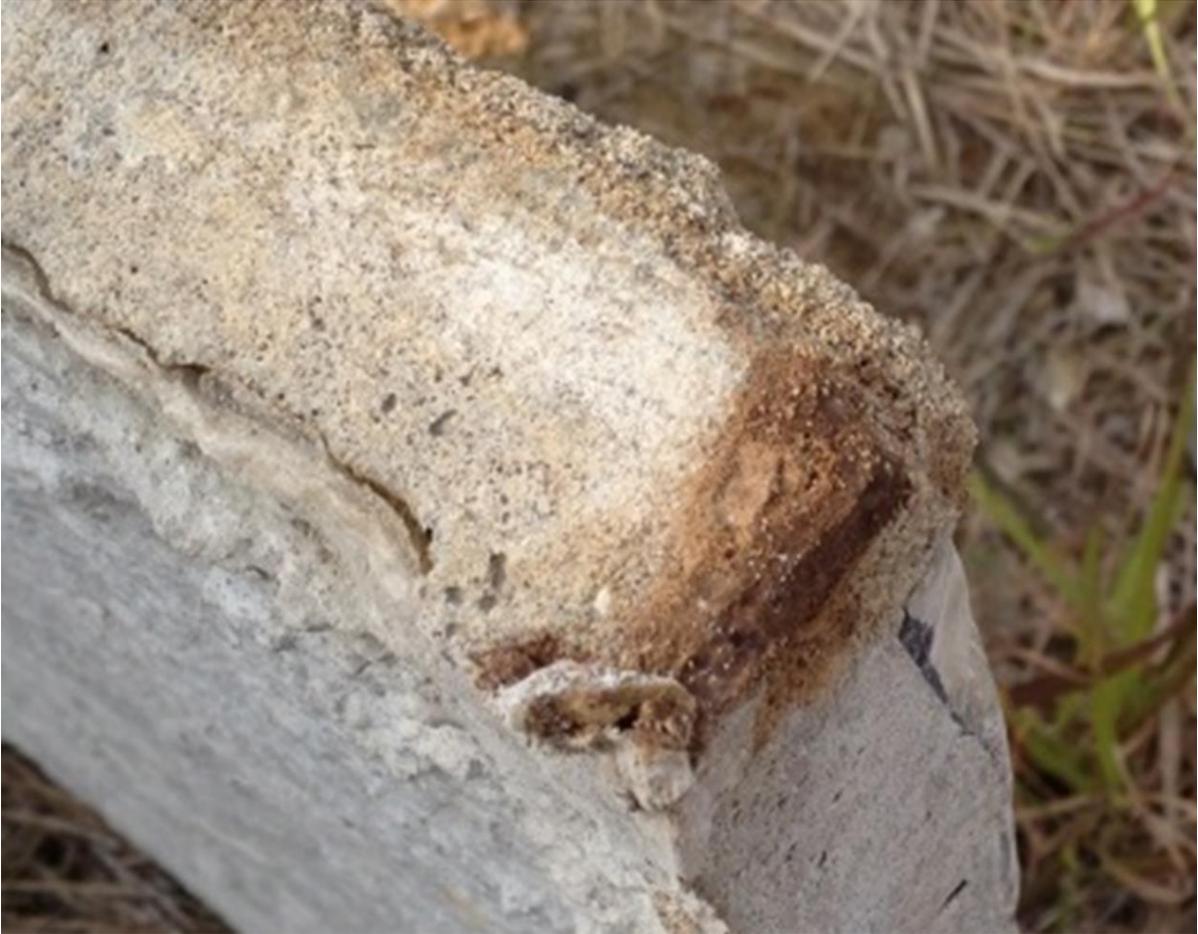
Fig.1-11. Appearance of the external corner of the floor concrete

基礎内へのシロアリの侵入は基礎入隅部に構築された蟻道下端の土間コンクリート出隅部からであった。土間コンクリートには上下に貫通するクラックは無く、土間コンクリートと基礎立上り面との間は密接し前述した1.3mm以上のイエシロアリが侵入可能な隙間は見られなかったが、Fig.1-11に見られるように、シロアリが侵入した10か所全てにおいて、土間コンクリート出隅部に生じた僅かな隙間からシロアリが侵入していた。土間コンクリート打設施工時には貫板材を用いて押え施工しており、基礎入隅部での同作業の精度ならびにコンクリート中の粗骨材(大き目の砂利)の存在と粒度が同部での隙間発生の要因と考えられる(十勝, 2007)。防蟻処理区では7年9か月経過後も基礎内部への蟻道の構築は見られず、防蟻剤混入PEシートの敷設や薬剤による土壌処理が防蟻効果を高めるのに有効であった。

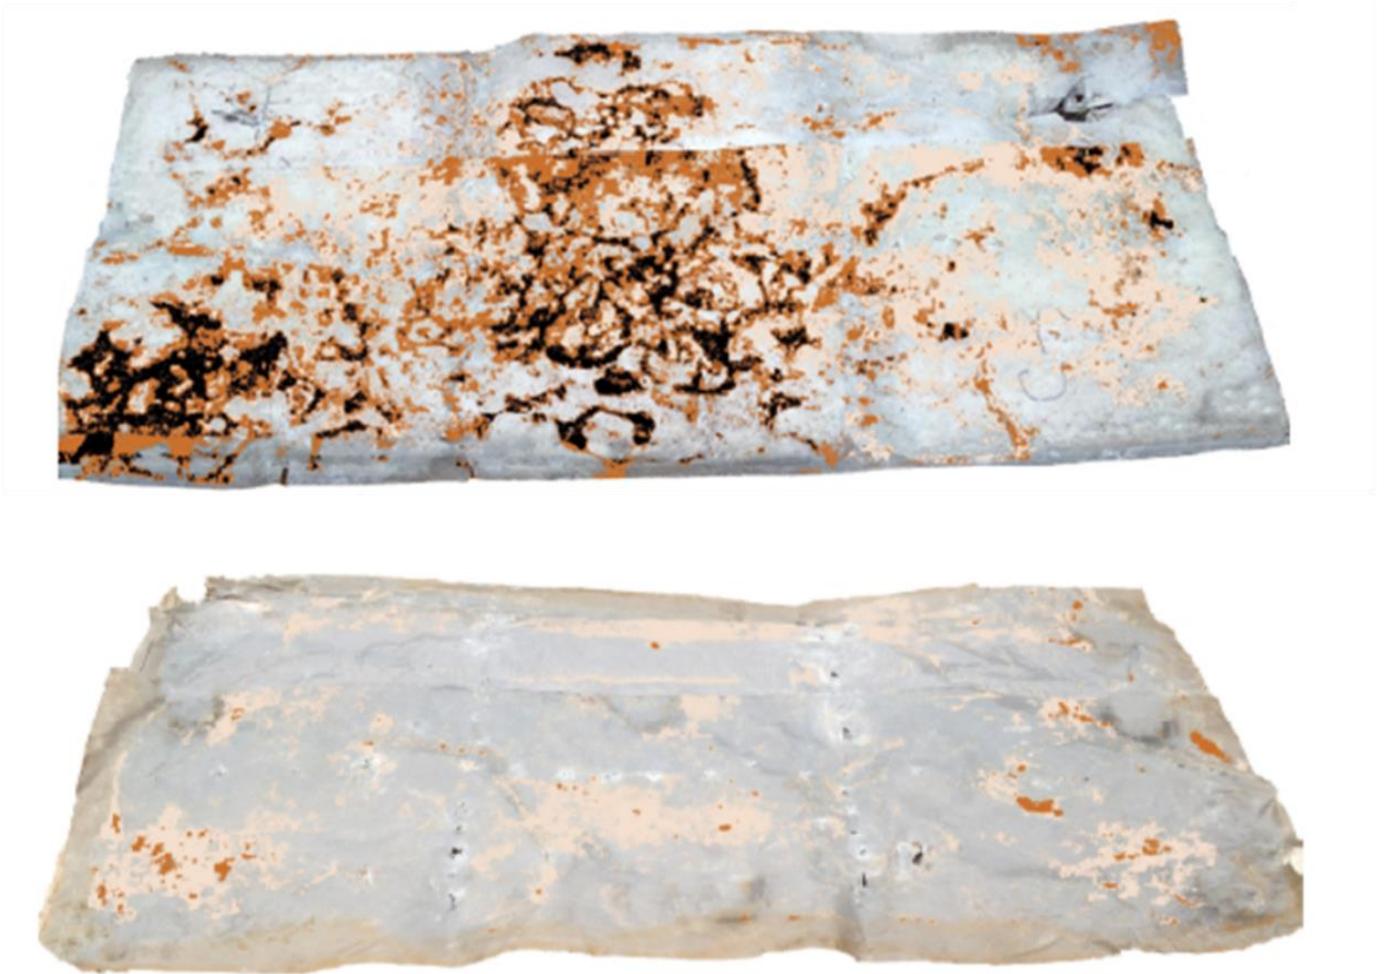
Fig.1-12. The adhesion of termite soil on the underside surface of the PE-sheets
(Upside: None treatment Lower-side: Termite control treatment)

Fig.1-12 に各 PE シート裏面の蟻土の付着状況を、Table1-2 に付着率を示す。PE シートに付着した蟻土の色に濃淡が見られるが、濃く湿った状態の蟻土は現在のシロアリの活動状況、淡色の乾いた蟻土は過去のシロアリの活動状況を示していると考えた。Table1-2 から無処理区の蟻土付着率は A 棟 83.2% で最も多く、次いで、C 棟 65.5%、B 棟 57.3% で 3 棟の平均は 68.7% であった。防蟻処理区では 35.2% であり最も少ない付着率であり、無処理区との間に有意な差が認められた。無処理区の PE シート裏面における蟻土の付着領域は、いずれの試験区の PE シートにおいてもシートの約 60% 以上にわたっており、PE シート直下、すなわちシート下部土壌表層付近におけるシロアリの活動が基礎内のほぼ全域に及んでいることがわかる。しかし、防蟻処理区では蟻土付着率が少なく、色の薄い部分が大部分を占めていることから過去にシロアリの活動があり、混入された薬剤の防蟻効果のためその後の活動が見られなくなったものと考えられる。また PE シートの端部すなわち土壌処理部分には蟻土の付着は見られなかった。これらのことから本実験における防蟻仕様が基礎内土壌におけるシロアリ活動の抑制効果を有することを明らかにした。また、Fig.1-13 に示すように土間コンクリート裏面の1カ所に PE シートの重ねジョイント部の隙間から進行したと考えられる蟻道の構築が見られた。PE シート下の土表面の凹凸や経時変化による部分沈下または PE シート施工時に生じたシワ・タルミなどによって、PE シート重ねジョイント部にシロアリの侵入可能な隙間が生じた場合には、コンクリート裏面にシロアリが侵入することを示している。

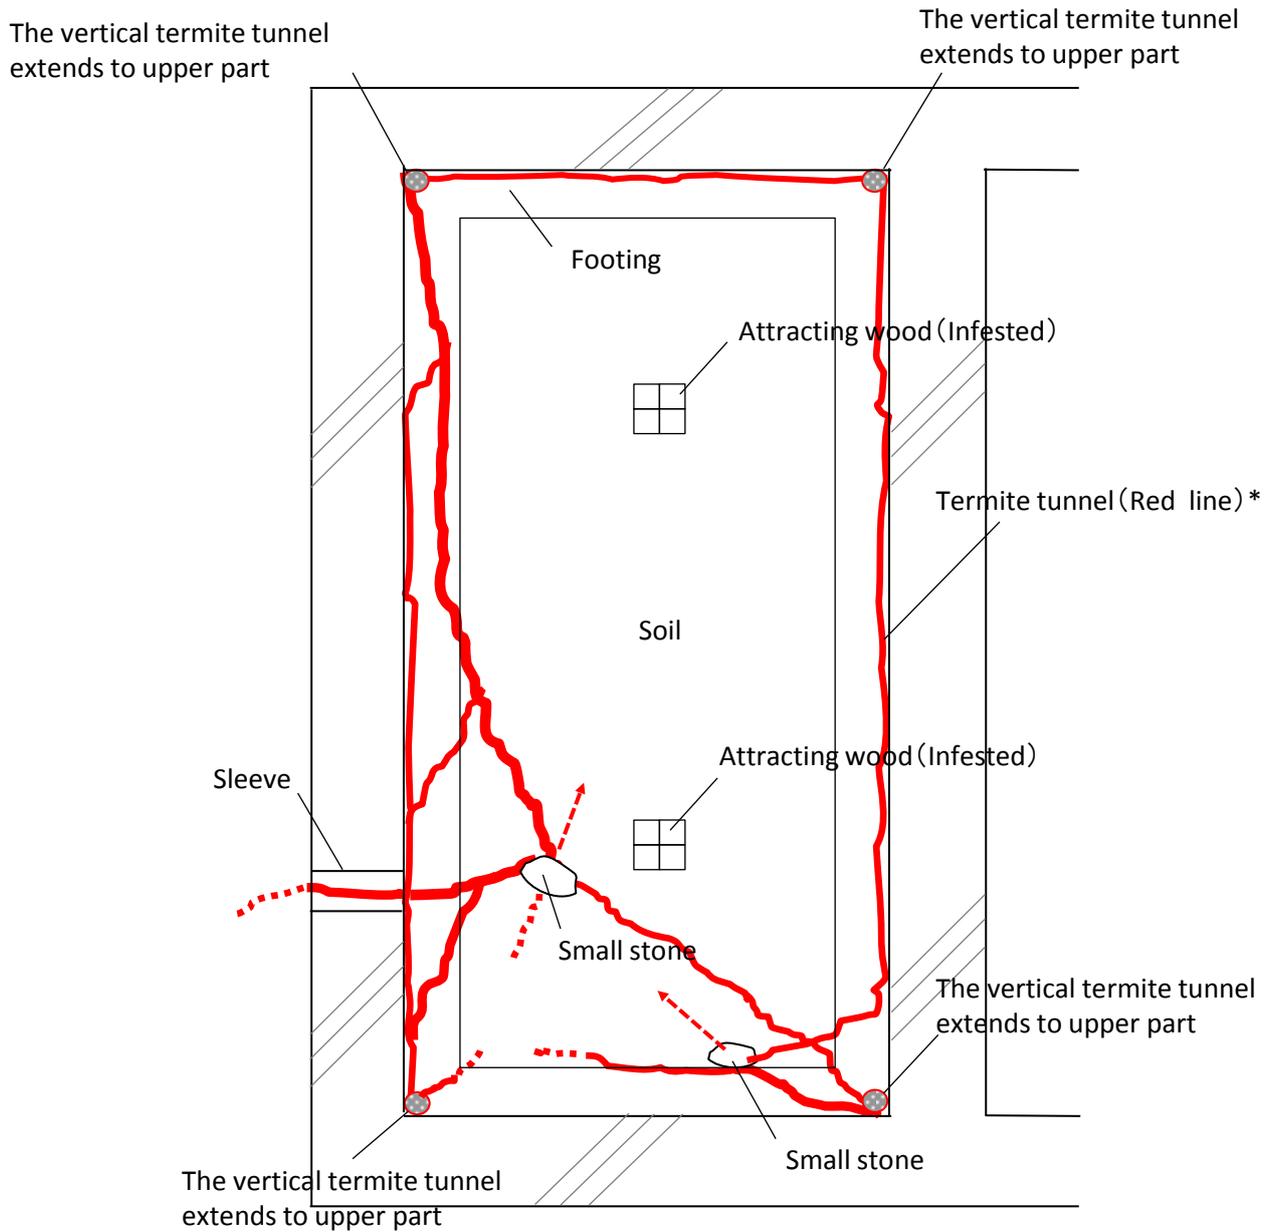
Fig.1-14. The termite tunnel built under the floor concrete
 *The line weight shows the size of termite tunnel

無処理試験区の土間コンクリート上の蟻道立上り部分の隙間からゲル化剤及び石膏液を注入・硬化させて蟻道の調査を行い、A棟における蟻道構築の状況を Fig.1-14 に示した。基礎内へのシロアリの侵入経路は基礎フーチング下および配管貫通部からであった。基礎内の蟻道はフーチングの端や基礎立上りの角に沿って多くが構築され入隅部の蟻道と繋がっていた。またフーチングの端に構築された蟻道は、基礎の内部の土中やさらに土中深部の誘引餌木まで伸びており、基礎内で構築された蟻道は全て連結していた。防蟻処理区でも無処理区と同様に基礎内へシロアリが侵入し、設置した餌木への加害や PE シートへの蟻土の付着が認められたが、PE シートから上部への蟻道の構築は見られなかった。

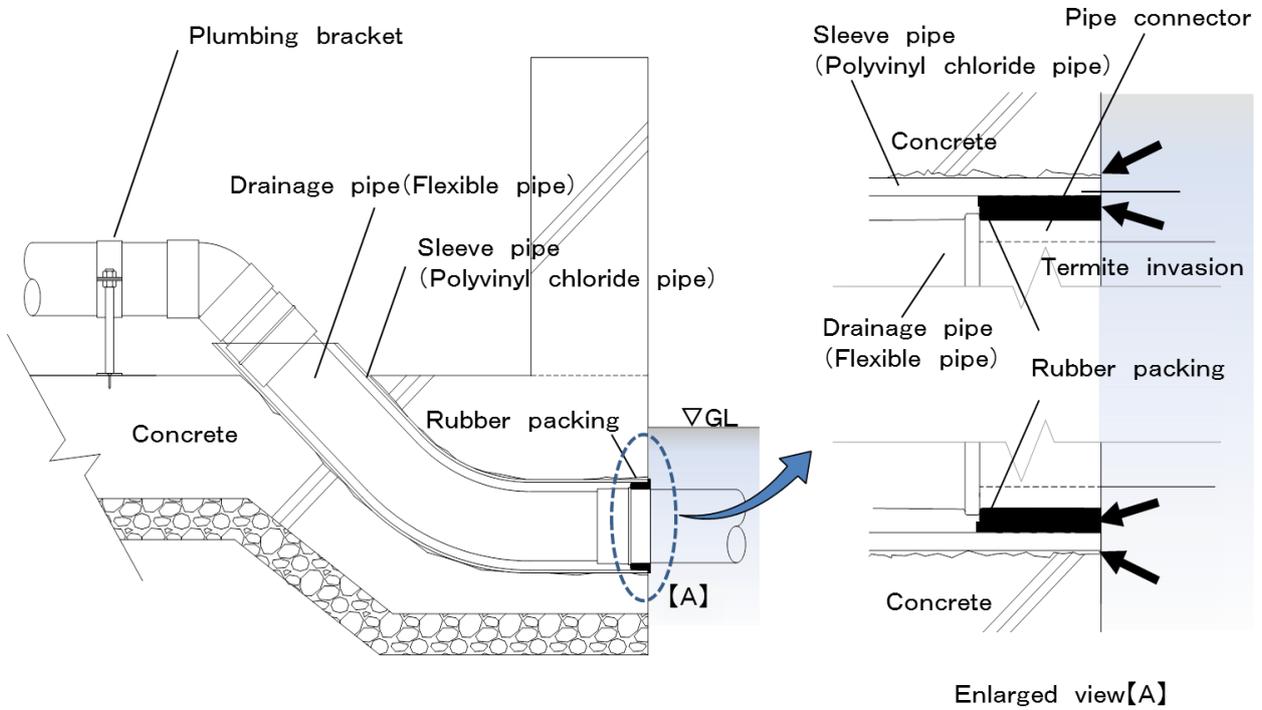
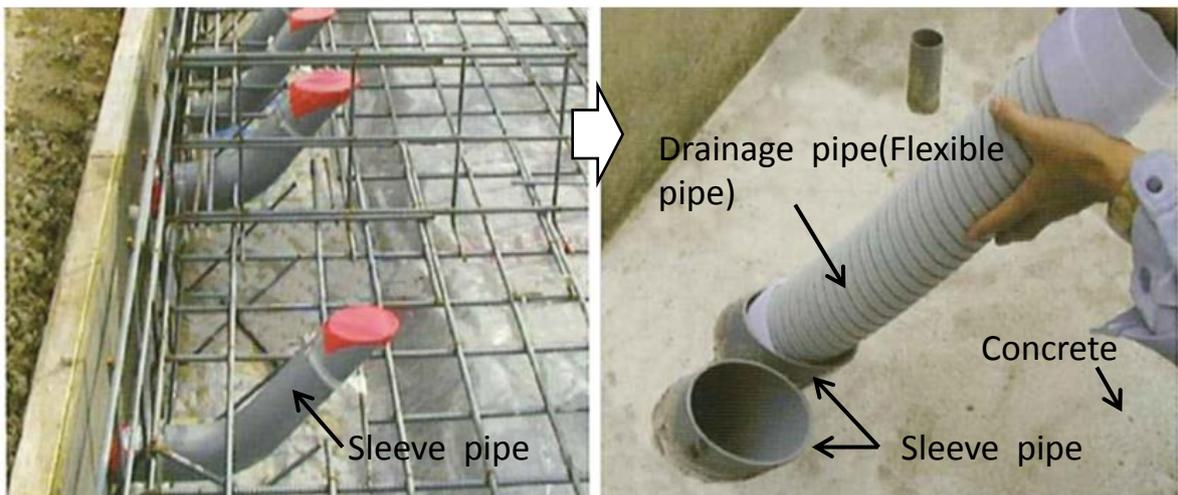
Fig. 2-1. Instance of drainage pipe penetration for foundation structure

基礎貫通配管部のさや管と貫通する実管の間に生じる隙間については、設備・管種ごとに多くの形状やパターンが想定されるが、ここでは給水および排水配管2種のさや管工法を対象とし、その一例として Fig.2-1 に排水配管の納まり例を示した。Fig.2-1 においてシロアリが侵入すると考えられるさや管外周部と基礎コンクリート間については、土木工事用途でコンクリート打継部の止水材として使用されている早川ゴム株式会社製の非加硫ブチルゴム（横田，1984：早川ゴム(株)，1996）を用いた。非加硫ブチルゴムはイソプテンとイソプレンの共重合体で加硫やオキシム架橋ができるようにイソプレンが数モル導入されている。特徴として気体

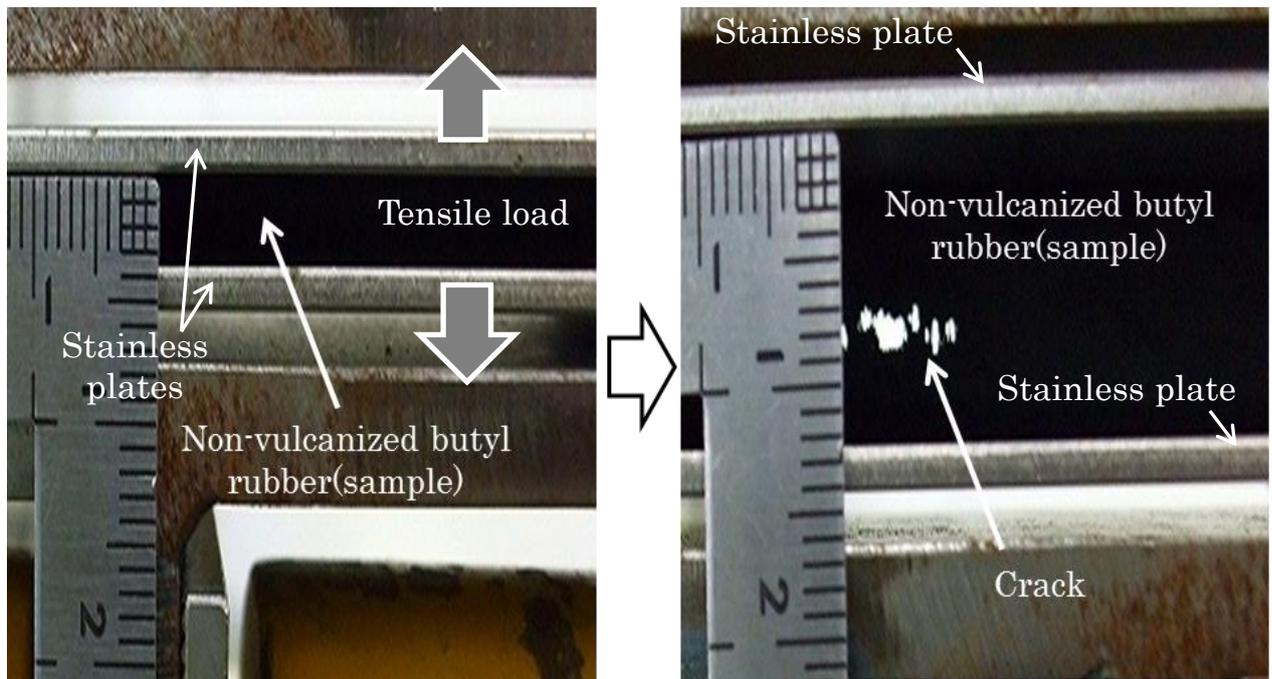
Fig. 2-2. Cracking test ($t=3\text{mm}$)

基礎貫通配管部においては、温度、地盤の圧密沈下、振動その他の外力等により配管材と基礎コンクリート間に微少な変位が生じるものと考えられる。同部で使用する非加硫ブチルゴムについては、これらの変位に対して弾性追従することが推定されるため、非加硫ブチルゴムの変位追従性について検討した。試験は、JIS Z 0237 粘着シート・粘着テープ試験方法に準拠し、2枚のステンレス板 50mm (縦) × 100mm (横) × 2mm (厚さ) の間に、10mm (縦) × 100mm (横) のサイズの非加硫ブチルゴムを挟み込み、重量 2kg のローラーで試料上面を 2 往復させて圧着して試験体とし、常温にて 2 時間養生した後に試験に供した。非加硫ブチルゴムの厚さは 0.5mm~5.0mm とした。万能引張試験機テンシロン UTM-III-500 にて 2mm/min の速度で試料の厚さ方向に垂直引張を行い変位させ、非加硫ブチルゴムの破断・亀裂発生が目視にて確認された時点の総変位量を計測し、総変位量から非加硫ブチルゴムの厚さを減じたものを限界変位量として求めた (Fig.2-2)。その結果、限界変位量は非加硫ブチルゴムの厚さに依存して大きくなり、0.5mm 厚で限界変位量は 1.0mm, 1.0mm 厚で 2.0mm, 3.0mm 厚で 9.0mm, 5.0mm 厚で 12.0mm であった (Table2-1)。本研究で対象とするさや管工法においては、基礎外部または基礎内部から実管の更新が可能でなければならない工法上の特性から、Fig.2-1 に示すようにさや管がコンクリート内に屈曲して埋め込まれるのが一般的であり、コンクリートとさや管外面間での変位は小さい構造となっている。このことから同部で生じる変位量を数 mm 程度と想定し、限界変位量の結果および実現場における配管材への張付け作業性から、以降の各種実験にて用いる非加硫ブチルゴムシートの厚さは 3.0mm とした。

Left: Method of test and condition of sample before test starts

Right: Condition of sample after test finished

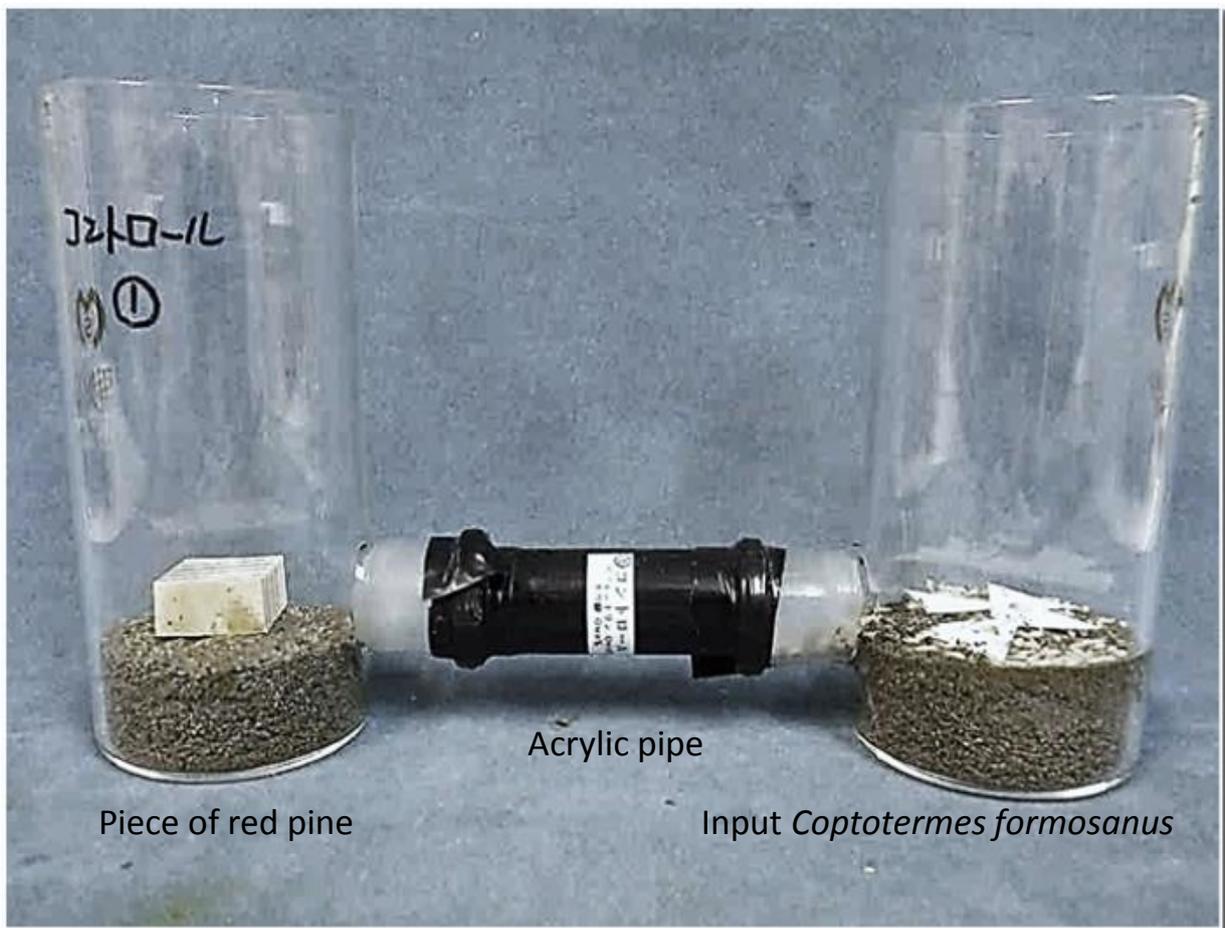
Fig.2-3. Boring test for non-vulcanized butyl rubber

試験は、(社)日本木材保存協会規格、第13号(1992)の土壌処理用防蟻剤の防蟻効力試験方法及び性能基準に準拠した。Fig.2-3に示すような土壌処理用防蟻剤等の防蟻効力試験用のガラス容器(以下、「H管」という。)を用い、H管の円筒の一方に川砂50gを敷詰め蒸留水7mlを滴下し、他方にアカマツ木片3gを入れ、非加硫ブチルゴムを充填した円筒形の透明アクリル管(長さ50mm、内径18mm)をガラス円筒間に連結固定し、試験装置とした。透明アクリル管への非加硫ブチルゴムの充填は、シート状にした非加硫ブチルゴムを、約80~90°Cで加温柔軟化させた状態を維持しながら、内径16mm×長さ50mmの透明アクリル管内に空隙の出来ないように行った。川砂を敷詰めた円筒側にイエシロアリ職蟻300頭、兵蟻30頭を投入し、28°C±2°Cの恒温暗室内に21日間静置した後に、透明アクリル管のイエシロアリの穿孔の有無および穿孔距離を計測した。

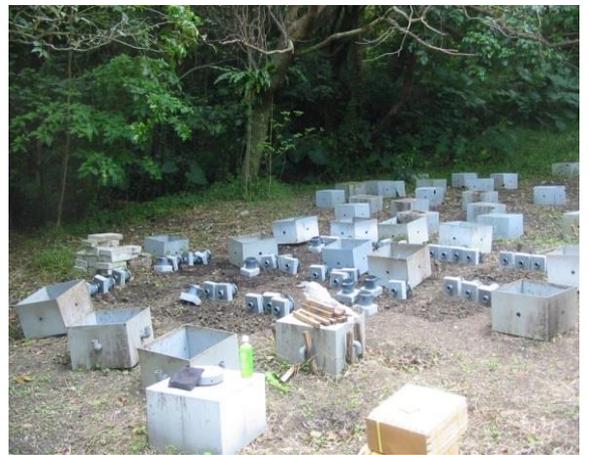
Fig. 2-4. Location of field experiment site

試験は、国立大学法人琉球大学農学部附属亜熱帯フィールド科学教育研究センター上原研究園内の北面傾斜地（ $26^{\circ} 14' N - 127^{\circ} 46' E$ ）で行った（Fig.2-4）。試験地はイエシロアリの生息地で、年間を通してシロアリの活動が活発な場所であり、以後のすべての野外試験も上原研究園内で行った。試験期間は、2008年3月から2010年3月の2年間とした。Fig.2-5に示したように基礎コンクリートを貫通する配管貫通部を模した試験体を製作した。試験体は内径40mmの塩ビ製パイプの外周面に厚さ3mmの非加硫ブチルゴムシートを張り付け、160mm角の型枠中央に同パイプを配置した上で砂モルタルの厚みが60mmになるように詰め込み、4週間室内で常温養生にて硬化させた。塩ビパイプの下端は解放し、上端を同材質のエンドキャップで封止し、試験体上部からのシロアリの侵入を防止するため試験体モルタル上面側を内径150mmの塩ビ製パイプとステンレス（SUS）製細目網で覆った。試験体は設置する土壌面を均し、その上に厚さ約50mmになるように川砂を敷き込んだ後、シロアリ誘引のためのマツ杭を打ち込み、突出させた塩ビパイプを砂部に埋め込んだ。各試験体は重複の無いように異なる仕様の4体を1組として配置し、箱型塩ビ製樹脂板（W450×D450×H300mm）で覆い、箱型塩ビ製樹脂板の固定およびシロアリ誘引のため周囲にマツ杭を打ち込んだ。試験体の仕様は、非加硫ブチルゴムを巻いていない2mm程度の隙間を設けたブランクと、非加硫ゴムのDOT添加量0.00%から10.0%の6濃度とした。添加量の0.42%については、木材防蟻処理におけるDOT添加量による効果（混入量 4.2kg/m^3 ）に関する報告（トニー・バーンら、2002：角田，1999）を参考とした。

The situation of field experiment

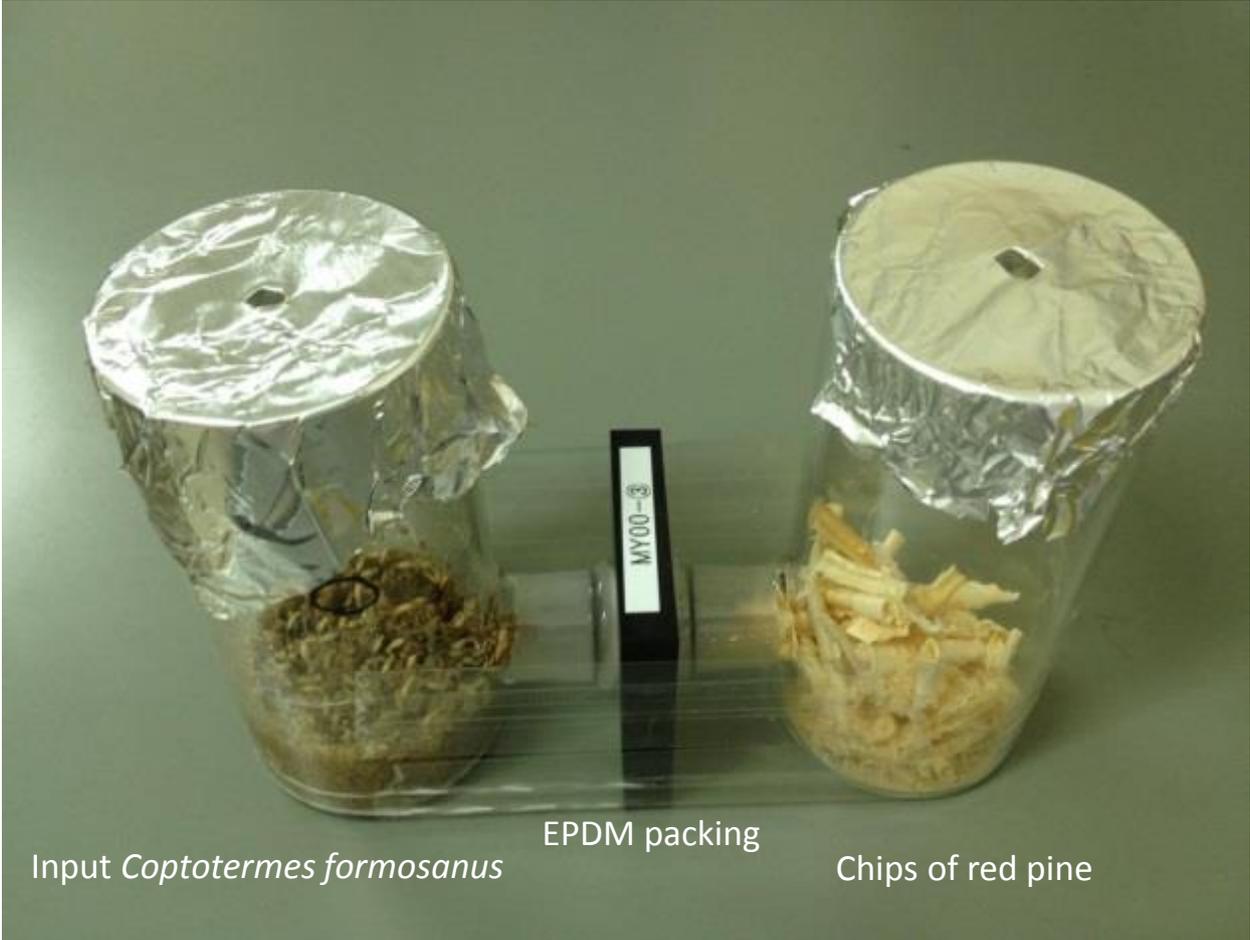
Fig. 2-6. Boring test for EPDM packing

Fig.2-6 に示すように DOT の添加量を 0.00%~2.00% (w/w) とした EPDM 片 50mm (縦) × 50mm (横) × 5mm (厚さ) を作成して試料とし、H管の間に挟んで全体を透明テープで固定した後、2.2.3.1 と同様に試験を行った。試験終了後、試料の穿孔の有無および食害量を計測した。
