木質住宅における基礎周囲の防蟻に関する研究

(Studies on Termite Control System around the Foundation of Wooden House)

廣重 亮一

2017

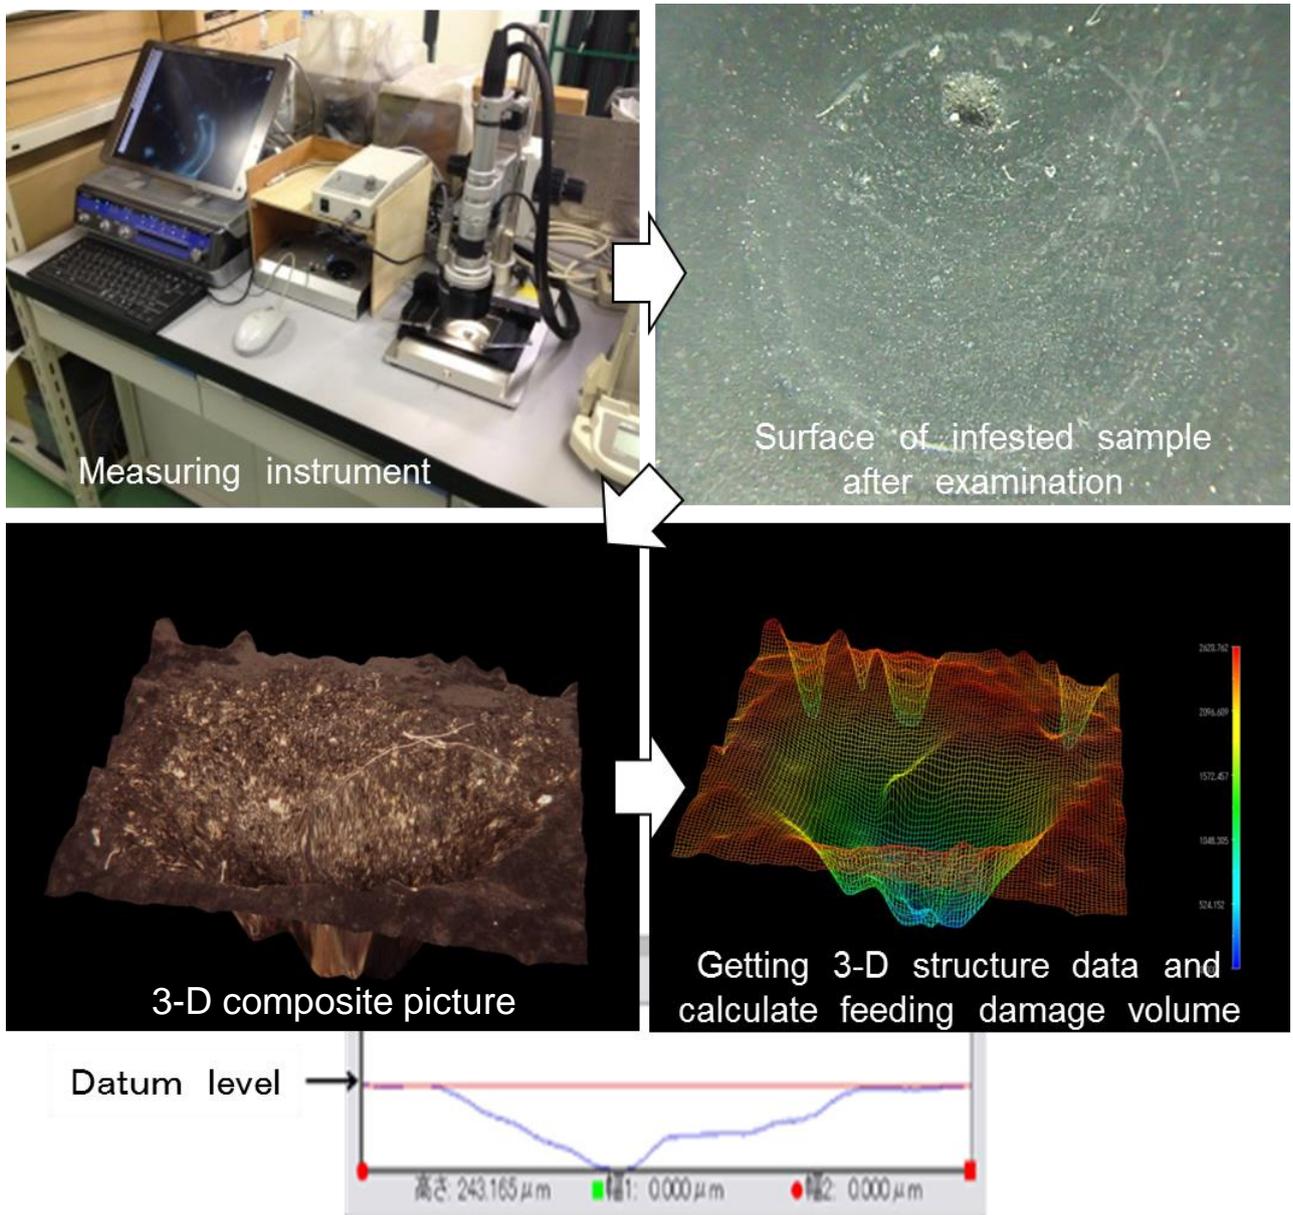
Fig.2-7. Method for measuring feeding-damage volume of EPDM packing sample

食害量の計測方法を Fig.2-7 に示す。食害部の計測はデジタルマイクロスコープ (KH-7700, HIROX 社製) を用い、食害部を特定した上で測定範囲を設定し、測定倍率 50~200 倍で試料の基準面からの食害による測定可能な凹み深さを対象とし計測した。EPDM の食害量 (欠損部の体積) は、食害凹部の最深部位置と食害周辺の非食害部の位置を手動で焦点設定して求めた高低差を自動で 10 分割し、分割した各焦点毎の撮影データを 3 次元合成して求めた。食害量の大きなものは複数の撮影および計測結果を合成し算出した。

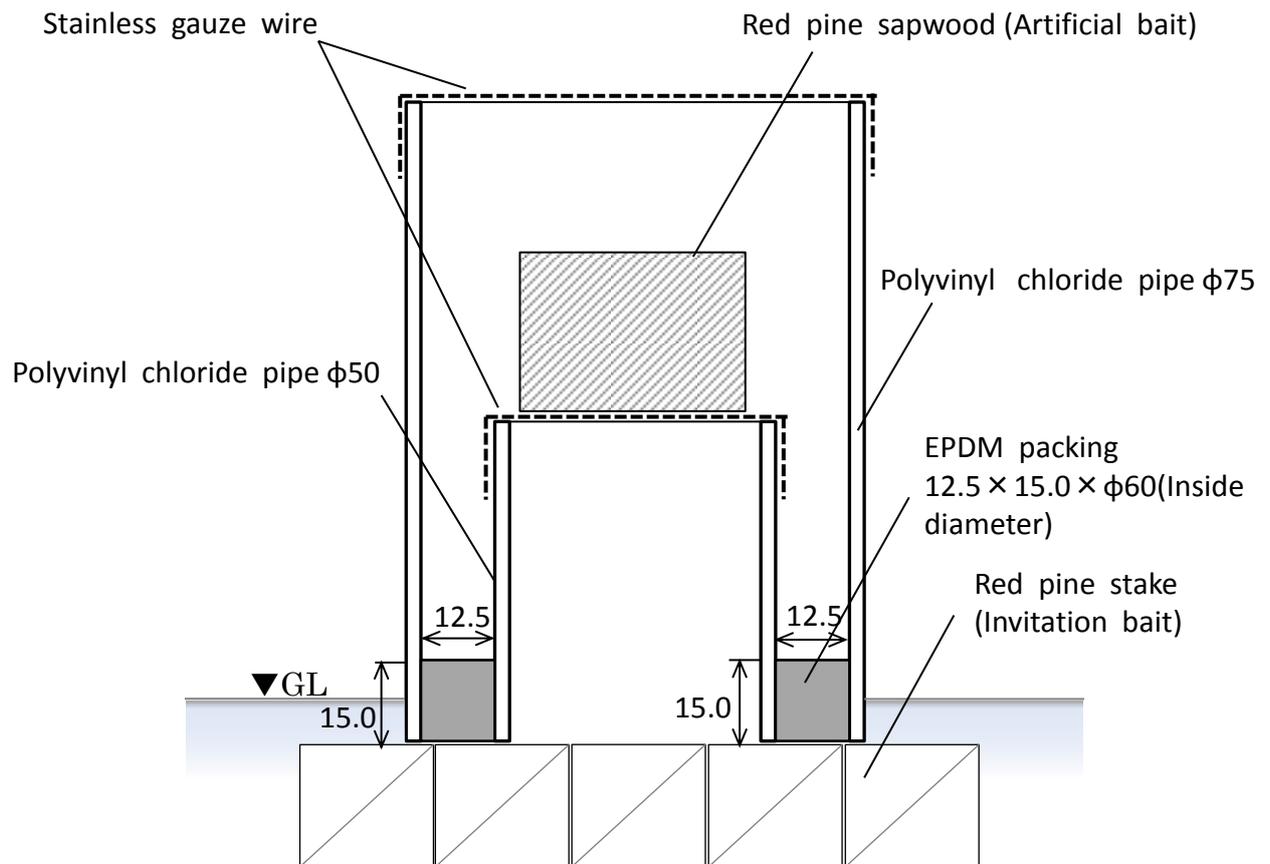
Fig.2-8. Test sample of EPDM packing for drainage piping at field experiment

Fig.2-8 に示す基礎コンクリートを貫通するさや管工法による排水管貫通部を模した試験体を製作した。内径 75mm の塩ビパイプ(さや管)と上端を SUS 製細目網にて封止した内径 50mm の塩ビパイプ (実排水管) との間に、防蟻成分を添加した断面高さ 15mm×断面幅 12.5mm×内径 60mm の EPDM パッキンを取付け固定した後、アカマツ材の餌木片を置いた上で外部管上部を SUS 製細目網にて覆った。ブランクは EPDM パッキンを設置せず、50mm の塩ビパイプの周囲に 5mm 程度の間隙を設けた。EPDM パッキン中の DOT 添加濃度は、0.00%、0.42%、2.00%、5.00%とした。試験体の設置を 2.2.3.2 と同様に行い、試験終了後の EPDM パッキン取付部におけるシロアリの穿孔の有無を調査した。試験期間は、2008 年 11 月から 2010 年 11 月の 2 年間とした。

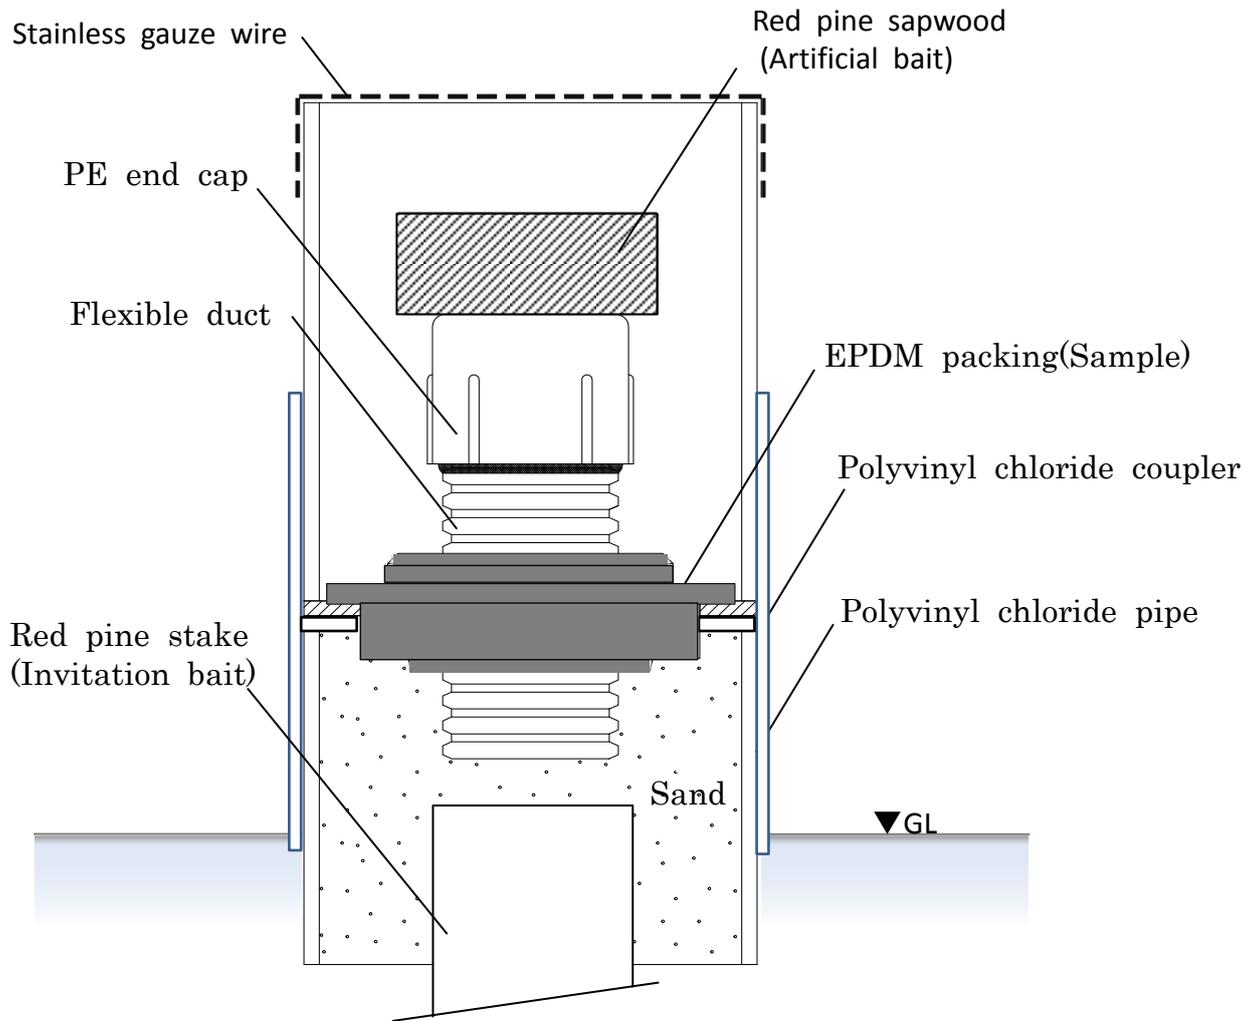
Fig.2-9. Test sample of EPDM packing for supply piping at field experiment

Fig.2-9 に示す基礎コンクリートを貫通するさや管工法による給水・湯配管貫通部を模した試験体を製作した。さや管部となる内径 75mm の塩ビ製パイプソケット継手の内部に上端を PE 製 CD 管用キャップで封止した内径 28mm の CD 管を挿入し、2つの管の間に防蟻成分を添加した EPDM パッキンを取付け固定した後、アカマツ材の餌木を置き、上部を SUS 製細目網で覆い外部からのシロアリ等の侵入を防止した。ブランクは EPDM パッキンを設置せず、CD 管の全外周囲に 5mm 程度の間隙を設けた。EPDM パッキンの DOT 添加量は前述の排水系の実験結果を踏まえ、無添加、0.42%とした。また、施工時の作業精度および配管施工時の加力によって角度変化が生じた際に CD 管外面部が凹凸形状であることにより EPDM パッキンと CD 管の接する面において隙間が生じ防蟻性能が不利側となる状況を想定し、CD 管の挿入角を約 15 度傾けた試験区も設けた。

給水系用に試作した EPDM パッキンは、挿入時に角度がついた場合を想定し、弾性追従性のある構造として CD 管外面部との密着性確保を図るため、排水系に比べ硬度を下げ（デュロメーター硬度 56<排水系 62）、CD 管との接触面側に複数の襞を設けた。試験体の設置は 2.2.3 と同様に行い、試験終了後の EPDM パッキン取付部におけるシロアリの穿孔の有無を検討した。試験期間は、2009 年 7 月から 2011 年 7 月の 2 年間とした。

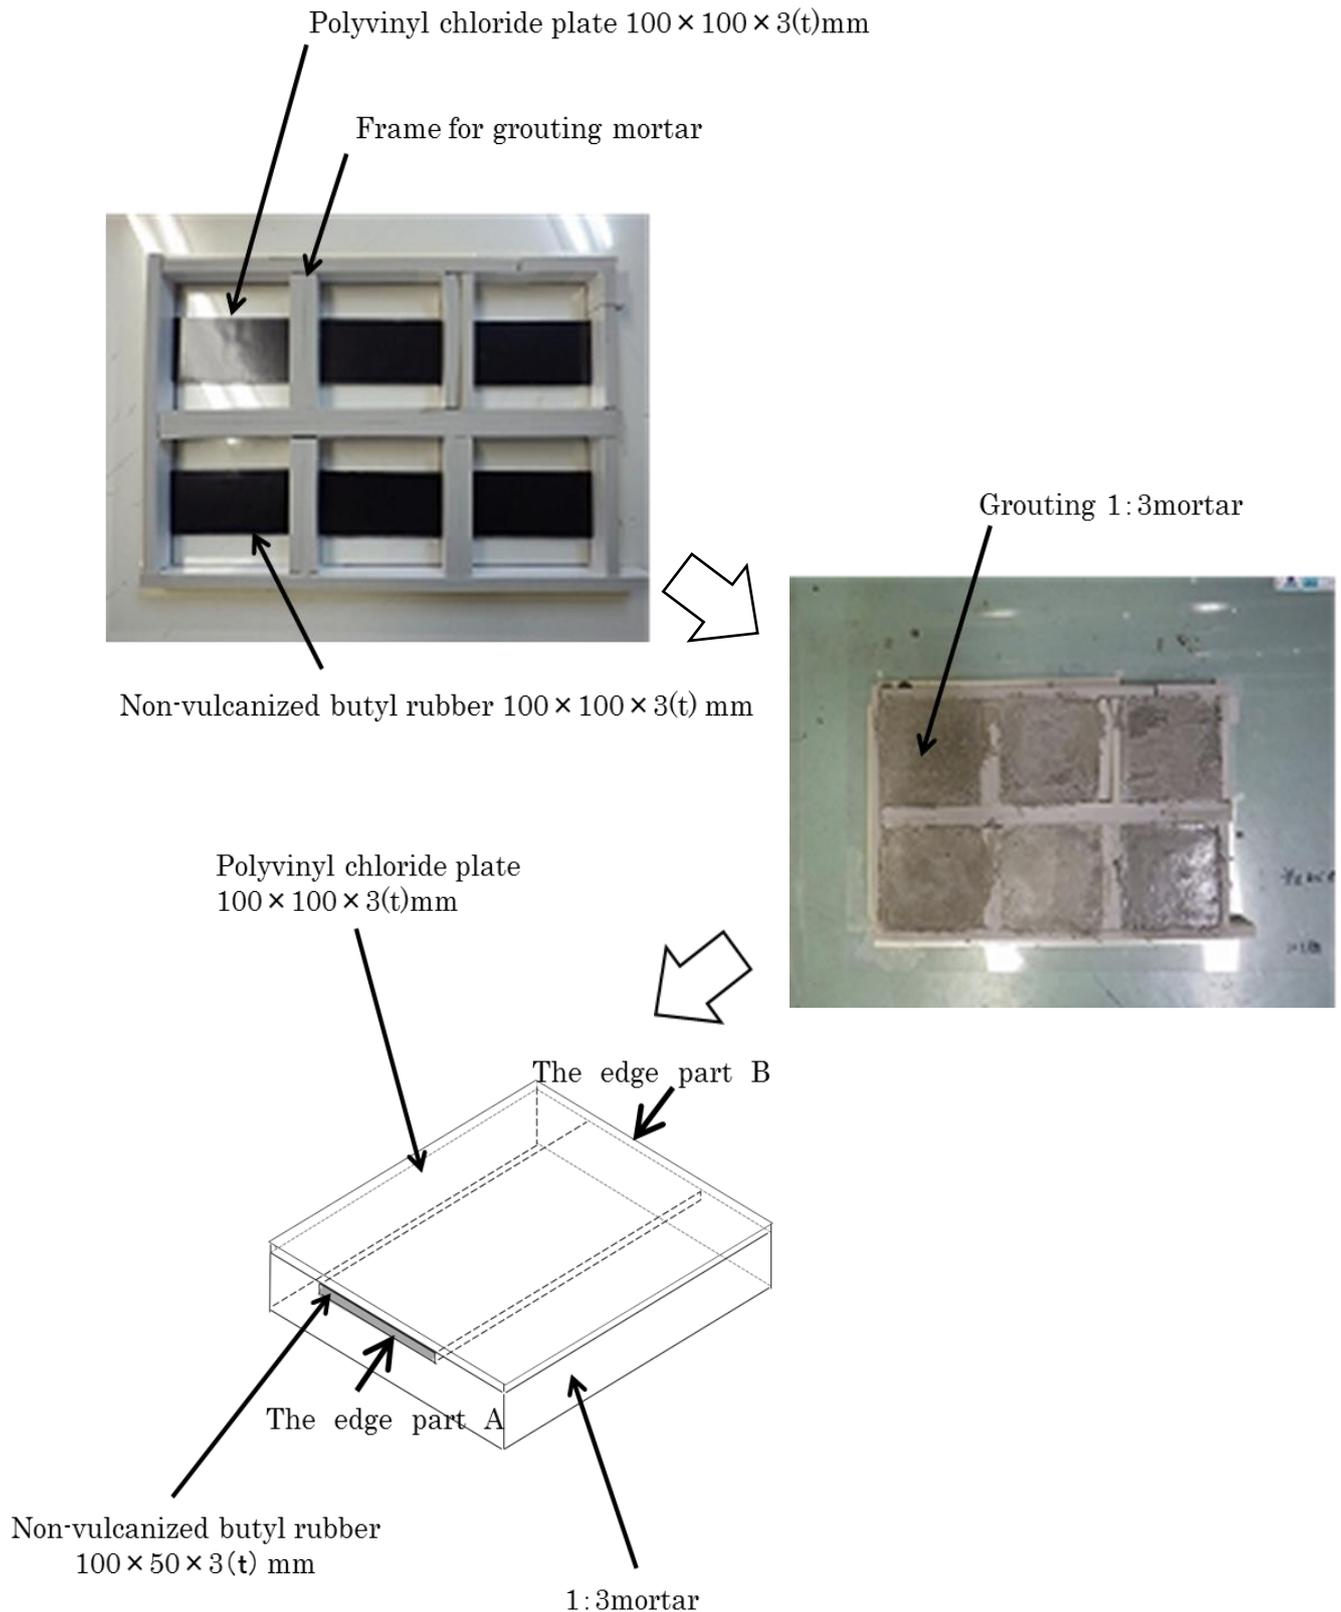
Fig.2-10. Process of making non-vulcanized butyl rubber sandwiched between contact materials

Fig.2-10 に示すように、まず 100mm (縦) × 100mm (横) × 3mm (厚さ) の塩ビプレート上に 100mm (縦) × 100mm (横) × 25mm (厚さ) の試験体を作成できるように発泡ポリエチレンで型枠を作成し、DOT を 3.00% 添加した非加硫ブチルゴムシート 100mm (縦) × 50mm (横) × 3mm (厚さ) を塩ビプレートに貼り付け固定した後に、(株) ハウスメンダー社製のインスタントセメントを規定量の水で混練し、型枠内に流し込んで表面を均し成型し、温度 25°C 環境下で 1 週間硬化養生し試験体を作成した。試験体は室内の 25°C 環境下に保管し、一定期間経過時毎に試験体を解体して非加硫ブチルゴムを回収した。まず非加硫ブチルゴムシート表面に付着しているモルタル粉体を可能な限り除去した後、試験体の両端 (A 端, B 端) の試料 0.5 g を秤量し 2.2.5.1 と同様に抽出、測定を行った。試験施設の使用上の都合により、試験期間は 29 週とした。

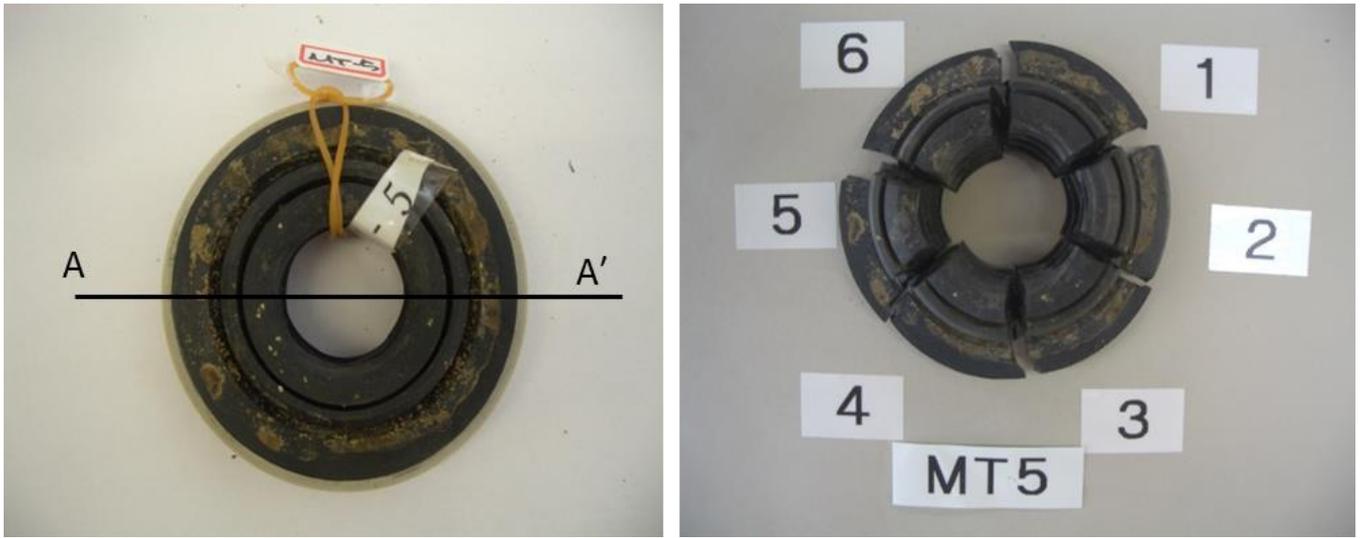
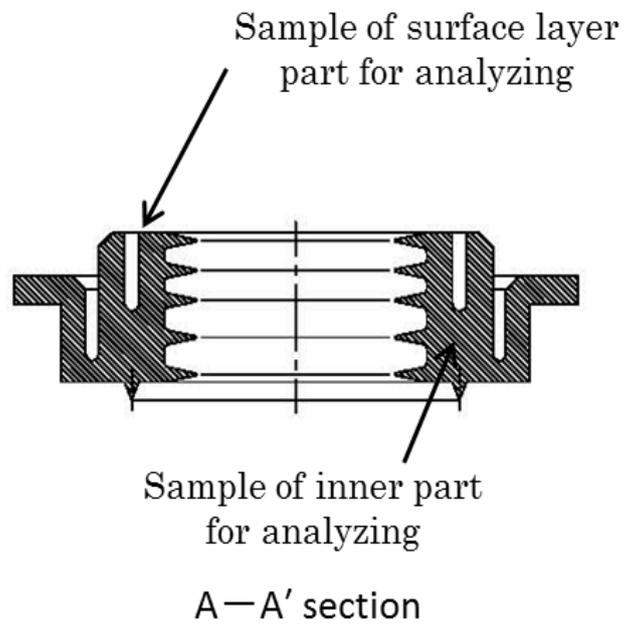
Fig.2-11. EPDM packing after field experiment and each part of samples for analyzing

分析には、EPDM パッキンを Fig.2-11 に示すように 6 分割し、野外実験回収分については表層および中央部の隣接しない①, ③, ⑤の 3 分割片を用いた。まず回収した EPDM パッキンを切断分割した後に、表層については 1mm 以内で薄く削ぎ取り試料とし、中央部については 6 面カットした立方体を採取し試料とした。試料約 0.2 g を PTFE 製分解容器にて精秤し、8ml の硝酸 (濃度 69%) を加えマイクロウェーブ分解装置 (ETHOS TC, マイルストーンゼネラル (株) 製) で 35 分間加圧分解を行った後、超純水を加え分解液を 100ml に定容し、バリアン (株) 製 (現アジラント・テクノロジー (株)) ICP 発光分光分析機 (型式 720-ES, 分析波長 249.678nm, プラズマ出力 1.2kW, ガス流量 15L/min) にてホウ素量の測定を行い、DOT 量に換算した。

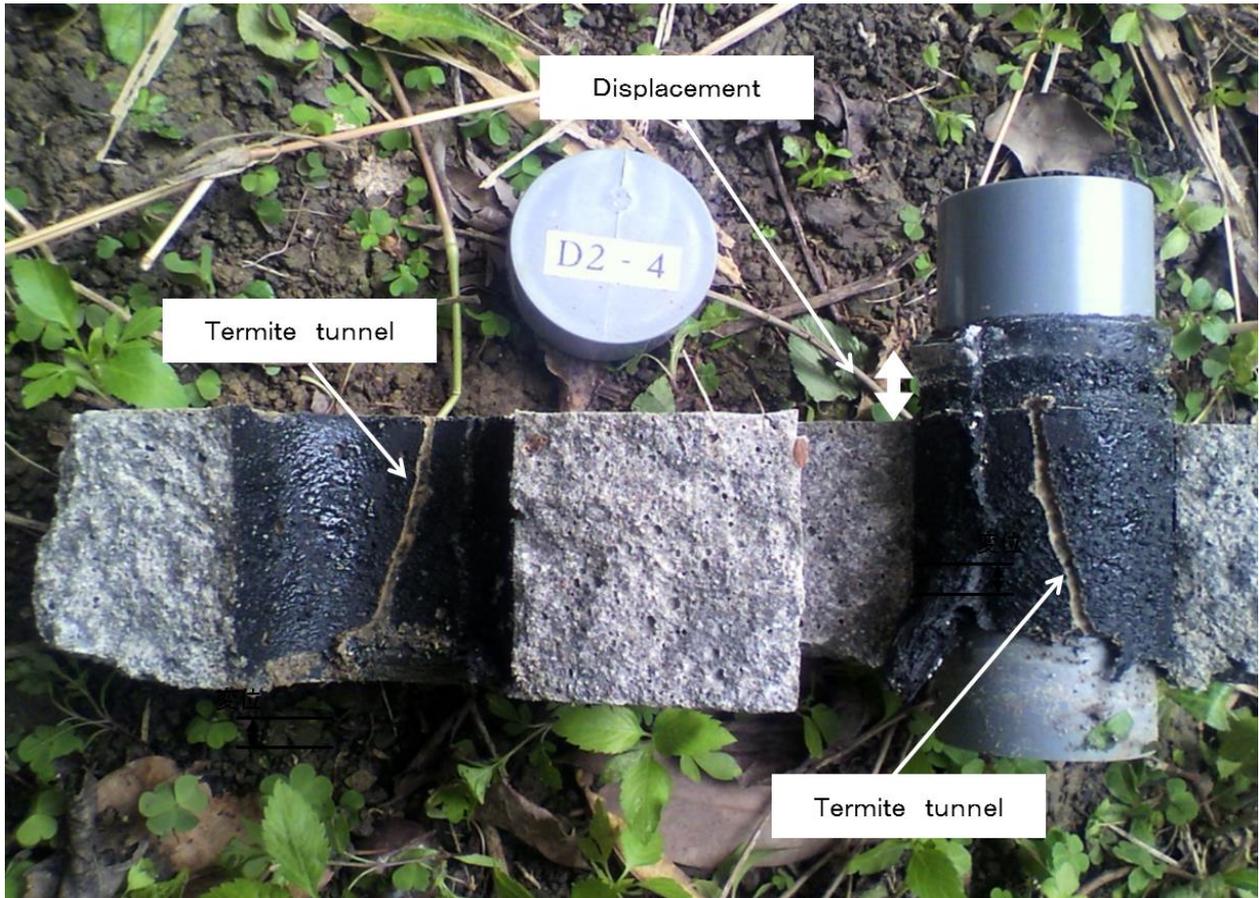
Fig.2-12. Damage of non-vulcanized butyl rubber added DOT 5% by *Coptotermes formosanus*

また、Fig.2-12 に示したように DOT 5.0% 添加の非加硫ブチルゴムシートのラップ部からシロアリの侵入がみられた。ラップ部は約 3mm 程度重ねて貼付けを行ったが、試験体解体時の当該ラップ部の付着状態および他の侵入の見られなかった試験体においてもモルタル部と塩ビパイプ間に同程度の変位が生じていることから、侵入が見られた試験体においては、当該ラップ部の抑え付け不足により、非加硫ブチルゴムシート間に隙間が生じていたものと考えた。実際の現場でのラップ部分の施工においては、隙間が出来ないように十分に押さえ付けをする必要がある。

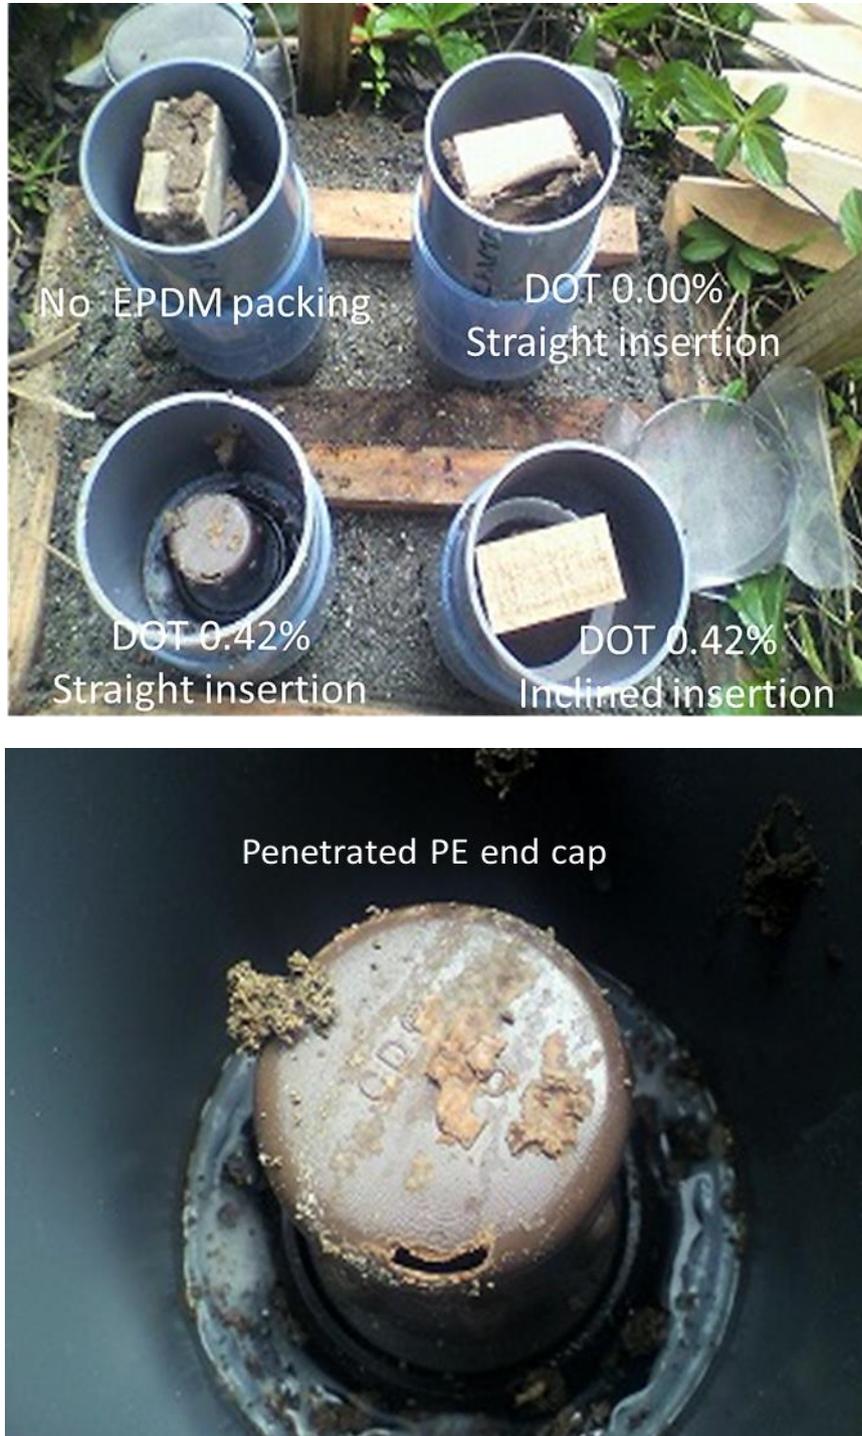
Fig.2-15. Condition of EPDM packing for supply piping after field experiment

また、CD 管上部のポリエチレン製キャップ部では、Fig.2-15に見られるように全 20 の試験区中 15 の試験区でシロアリの貫通が見られた。キャップにおける貫通は全てキャップ内側頂部の凸部形状部からであり、シロアリの歯掛かりし易いことが貫通の要因であると考えられる (Fig.2-16)。また、山野ら (1985) は、エチレン・プロピレン・ジエン系ゴムが、まったくイエシロアリの食害を受けないことを報告し、本試験と同様の結果を得ている。以上のことから、EPDM パッキンは排水系及び給水系防蟻資材として十分に使用できると考えた。

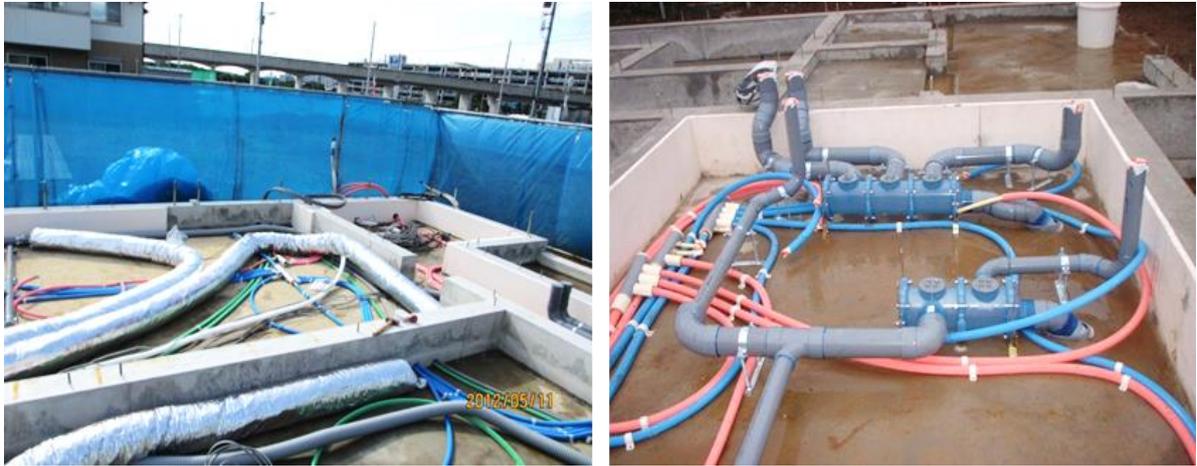
Fig.3-1 . The instance of construction site

Fig.3-1 に実現場における配管工事終了時前後の状況事例を示した。基礎配管貫通部の防蟻処理作業については、貫通部の処理数はもとより、このような環境における対象個所の全数について確実な処理が求められる現状がある。また、近年では品質管理の観点から施工管理・検査（インスペクション）の重要性が高まっており、住宅建物の耐久性を担保する防蟻処理についても、当然ながら検査者による確認が可能であること、すなわち何らかの事由により未処理部が生じた際の発見（確認）と手当てができることが求められる状況になるものと考え。本研究で検討した配管貫通部の防蟻処理方法では、配管工事の一環として基礎貫通部の防蟻処理が同時に行われるため、配管工事種ごとに其々防蟻工事が完結し、また Fig.3-2 に示したように施工後の視認・確認も可能でインスペクションの観点からも有用性がある。さらに、部品化の効果として、これらゴム製の防蟻部品・材料をスリーブ等の配管部品とセット化することで作業現場での必要資材の不足の回避やトレーサビリティの確保が容易となることも期待され、これらのことから、本研究で目的とした実効性のある有用な防蟻方法の提言が行えたものと考え
