## 2016 年かごしま丸マラカル港入港報告

### Report of visit to Malakal Harbor by Training ship Kagoshima-maru in 2016

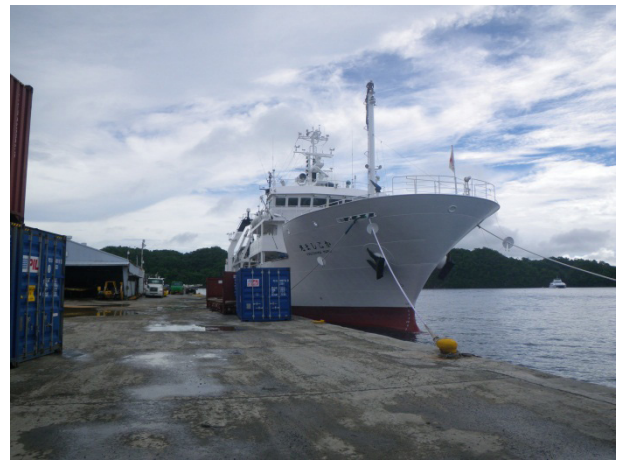
Plate 1. Training ship Kagoshima-maru berthed at Malakal pier.

今回の寄港では, Toagel Mlungui より入航し, Malakal Pier（Plate 1. Fig.2.）に着岸, 出港時は Malakal Pass を通航した。入出港に際し使用した海図は, NGA charts No.81141, No.81148, No.81151, および No.81155 であり, 国内代理店はグリーン SHIPPING 株式会社（福岡県北九州市）を, 現地代理店には Western Pacific Shipping Company を使用した。

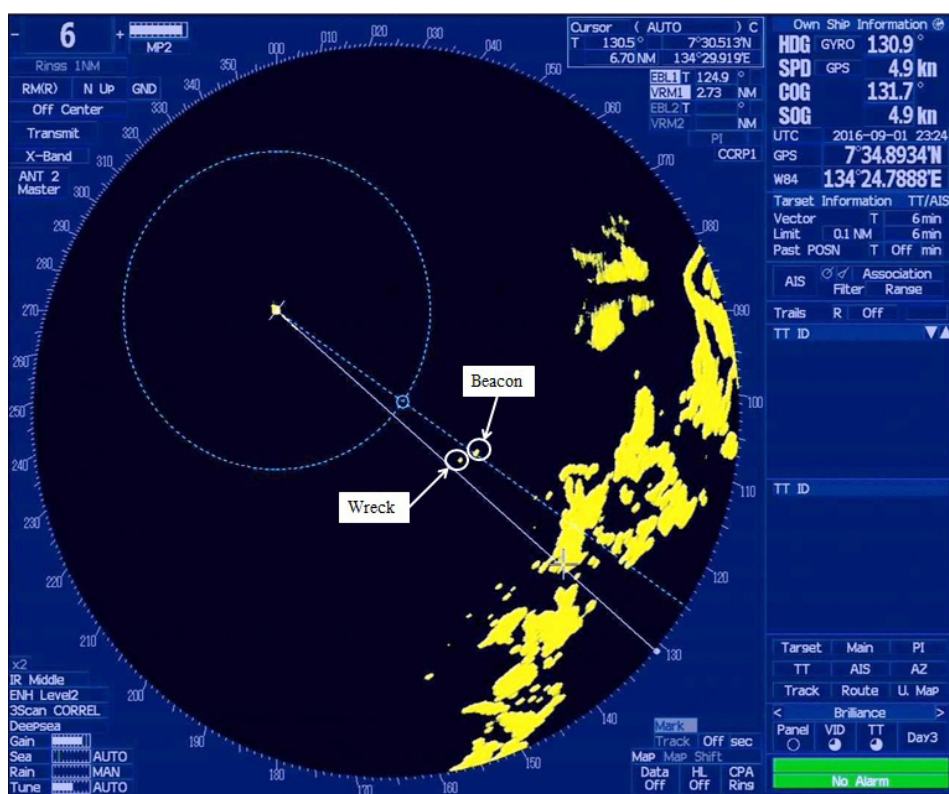
Fig.3. Rader image showing wreck and beacon at entrance of Toagel Mlungui.

08 時 30 分：Toagel Mlungui パイロットステーション 2 マイル手前に到着。機関を Slow とした。水路入り口の沈船は約 7 マイル沖から視認でき、レーダーにもはっきりと映っていたので良い目標になる (Fig.3.)。沈船の東側には海図に記載のない新たな立標が設置されており、沈船同様良い目標になる。入り口付近のリーフは、満潮時であり潮位が高かったためレーダーでは確認できず、外洋側が少し波立っているのと、水色により視認できた。

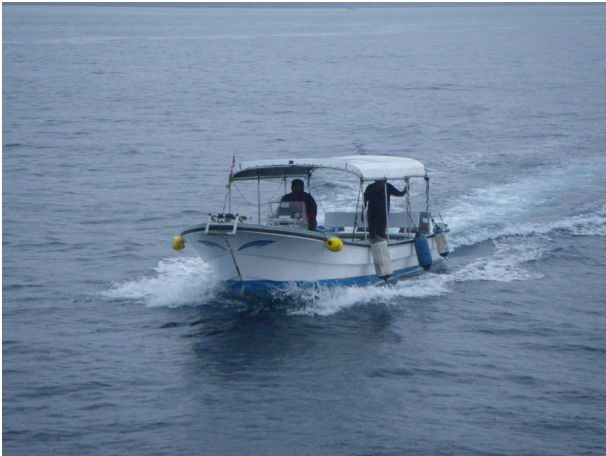
Plate 2. Pilot boat of Malakal Harbor.

08 時 40 分：マラカル港方面より北上してくるパイロットボート (Plate 2.) を視認。ほぼ同時刻にパイロットより VHF Ch.16 にて呼び出され、現針路のままパイロットステーションに向かうように、パイロットラダーは右舷水面上 0.5m に準備するよう指示があった。パイロットボートは H 旗を掲揚しておらず、VHF はパイロットボートのエンジン音がうるさく、非常に聞き取りづらかった。

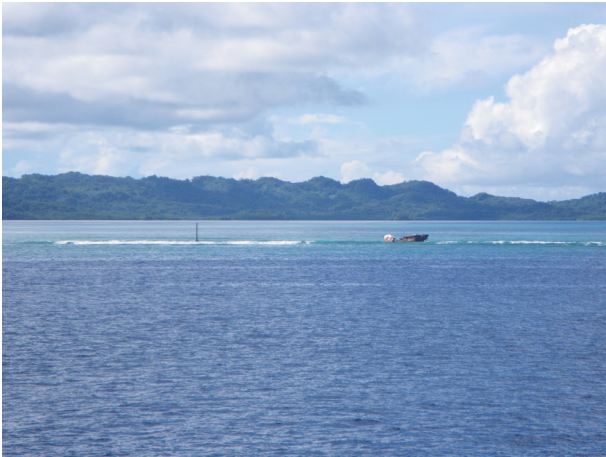
Plate 3. Wreck and Beacon at entrance of Toagel Mlungui.

08 時 57 分：水路入口南側の沈船と立標 (Plate 3.) を右舷に見て航過、針路を 106° とし Toagel Mlungui に入った。海図には No.10 立標の重視線が 105.8° で記載されているが、重視線奥の目標が脱落下し支柱のみの状態であり、さらに後方がマングローブの森になっており、非常に視認しづらく、パイロットもこの重視線を利用していないようだった。この付近での潮流は本船搭載のドップラー潮流計 (FURUNO, CI-68) で逆潮 0.5 ~ 0.7k't であった。

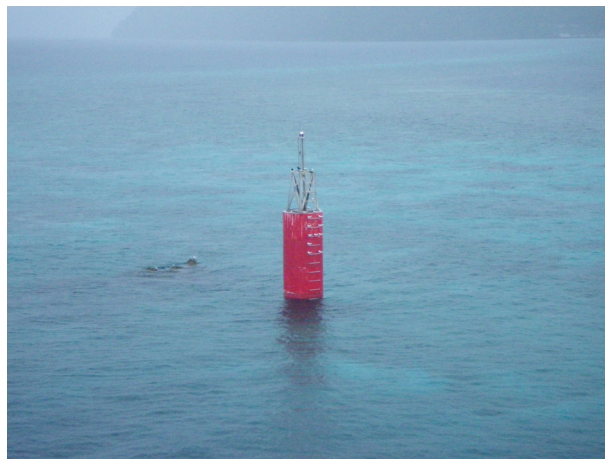
Plate 6. Light House at South entrance of Malakal Pass.

09 時 20 分：水路南口の西側にある灯台 (Plate 6.) を航過し Malakal Pass を出た。最狭部航走時の潮流はドブプラー潮流計 (FURUNO, CI-68) で逆潮 0.1 ~ 0.5 ノットであった。

09 時 25 分：機関を Slow とし、パイロット下船。その後、水深 2.8m, 4.1m, 6.5m の立標のない浅所が存在するため、水路南口の灯台を正船尾 330° と見るように針路 150° で航走した。
