塩害環境下における橋梁群の
実効的維持管理計画に関する研究

(Study on effective maintenance management strategy for bridges in salt damage environment)

2019年3月

中野 智章

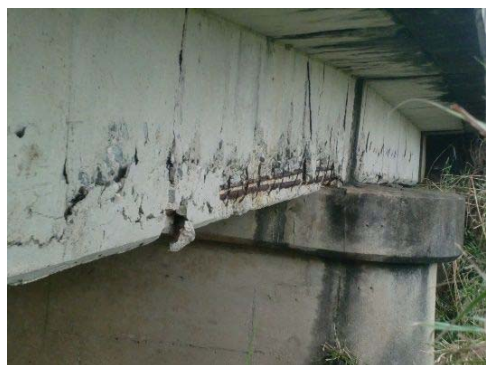
写真 2.1 離島 内陸部

写真 2.1 は、離島内陸部の損傷事例であるが、橋脚上伸縮継手からの漏水とかぶり不足等による剥離・鉄筋露出が診られる。写真 2.2 は、内陸部における山間部橋梁であるが地覆端部、水掛かり部の漏水により剥離が生じている。写真 2.3 は、離島における山間部の橋梁であるが、伸縮継手および地覆端部、水切り部の漏水により張り出し床板および桁下面に剥離・鉄筋露出の損傷が生じている。写真 2.4 は、内陸部の橋台であり伸縮継手部からの漏水により橋台前面に漏水跡が生じている。

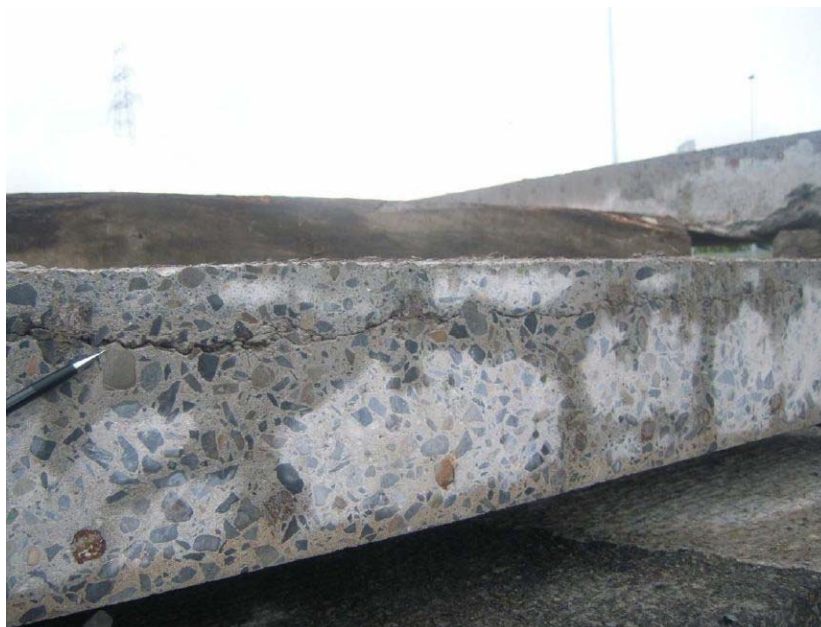
写真 2.5 水平ひびわれ（上面鉄筋位置に多い）

輪荷重による床版疲労も水の影響が大きく上面鉄筋位置に水平方向のひび割れが発生している。また、荷重作用によるねじりの影響でひび割れ幅は大きくなるが、その原因は明らかではない。そのため、対策としては床版への雨水の浸透を防ぐためのも防水層が有効であると考えられる。

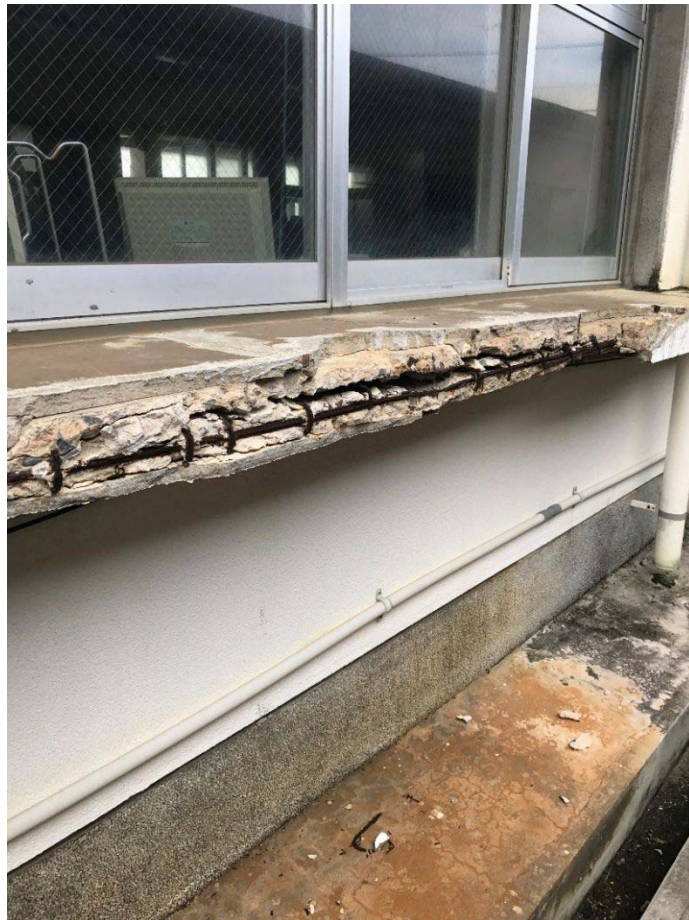
写真 3.1 与論庁舎(海岸から約 80m)の劣化状況

海岸付近に位置する構造物は，海からの飛来塩分によりコンクリート内部の鉄筋や鉄骨部分などの腐食が促進され，耐久性が著しく低下することが知られている．(写真 3.1)

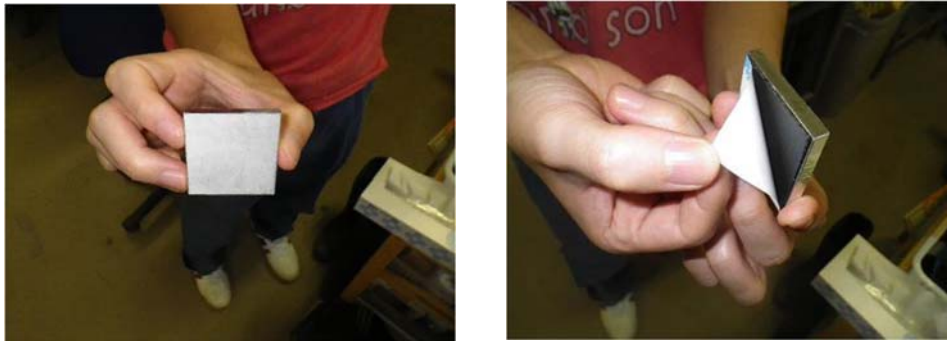
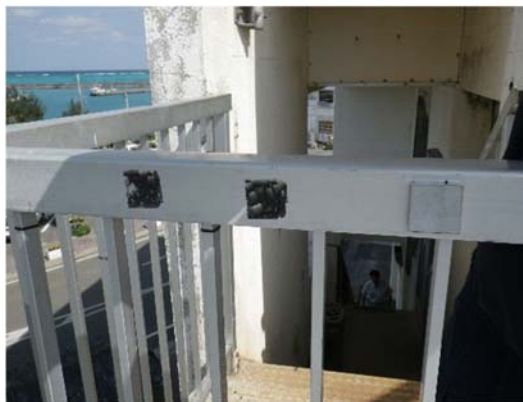
写真 3.2 薄板モルタル供試体および設置例

調査方法としては、薄板モルタル供試体を用いこの供試体を粉砕したのちポータブル蛍光X線装置にて塩分滴定にて塩化ナトリウム量を求めた。(写真3.2)

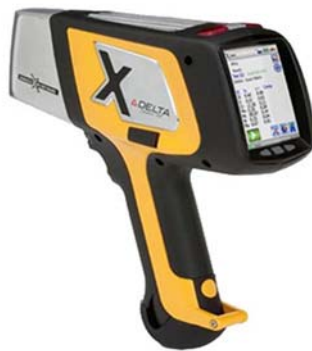
図 3.2 ポータブル蛍光 X 線装置

薄板モルタル供試体は、**図 3.1** に示すように電柱の下面から 3m の位置に設置し、その試料を用い携帯型蛍光 X 線 (**図 3.2**) により飛来塩分量を調査した。

本来は、薄板モルタル供試体を粉砕後、塩分滴定を行い塩化ナトリウム量を求める。

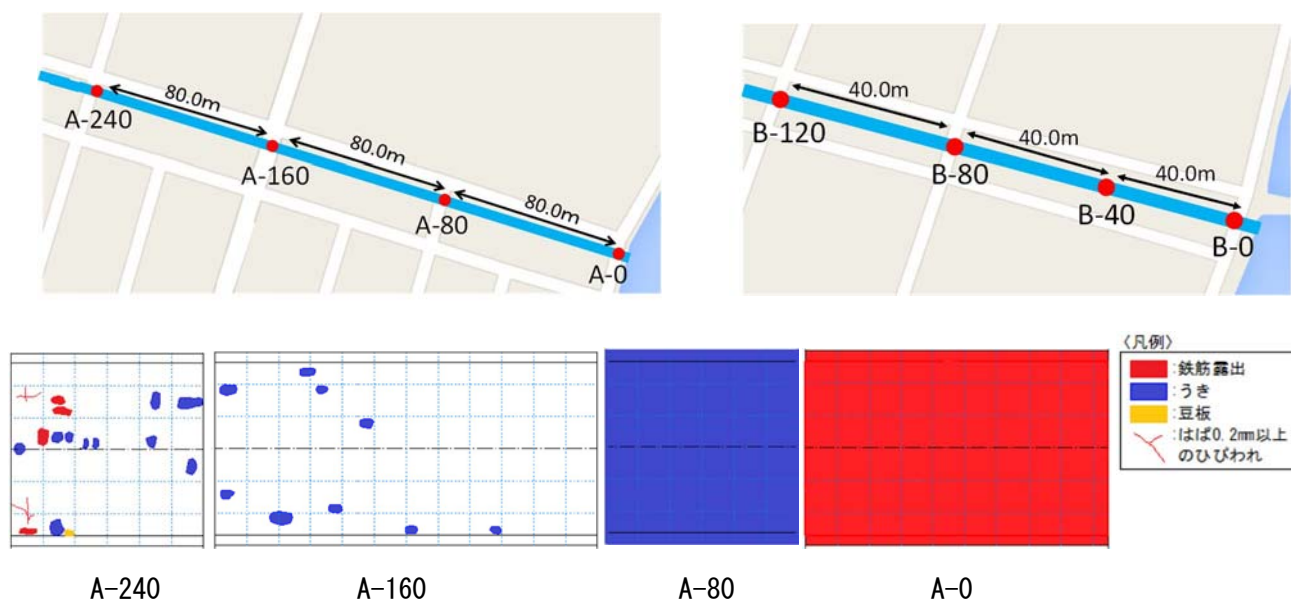
図 3.16 各橋梁の頂版の損傷図と凡例

対象とした橋梁群は鹿児島県内離島の海岸付近で供用中の 8 橋の実橋梁である。調査対象橋梁の諸元を表 3.2 に、位置関係および損傷図を図 3.16 に示す。対象橋梁は A, B の 2 つの河川に 4 橋ずつ架かっており、河川記号と海岸からの距離を記号化し、それぞれ A-0～A-240, B-0～B-120 と称す。

打音検査を含む近接目視調査によって作成した各橋梁の頂版部裏面の損傷図の例を図 3.2.1 に示す。いずれの橋梁も塩害劣化が進行しており、海岸に近い A-0 や A-80 では全面に鉄筋露出あるいは鉄筋剥離が生じており、既に耐荷性が低下する「劣化期後半」に到達していることが分かる。

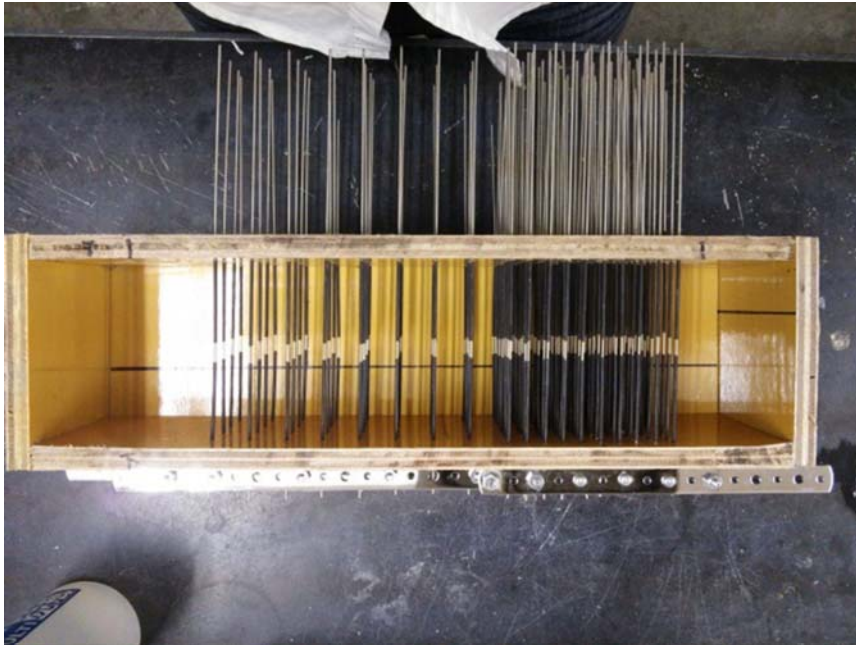
写真 4.1 水の浸透試験用供試体の型枠

- ① 通電部の長さが1cmとなるようにチタン線にゴムチューブを巻いた。
- ② チタン線を埋設した10×10×40cmの型枠(写真4.1)を用いてモルタルを打設する。
- ③ 2日間温潤養生を行った後に26日間気中にて養生した。
- ④ 養生終了後、脱型を行い、供試体上面と下面以外からの水分の出入りを防ぐために、エポキシ樹脂による表面塗装を合計3回行った。
- ⑤ 供試体上面に幅2cmのアクリルケースを設置することで水掛り部を模擬した供試体を作製した。

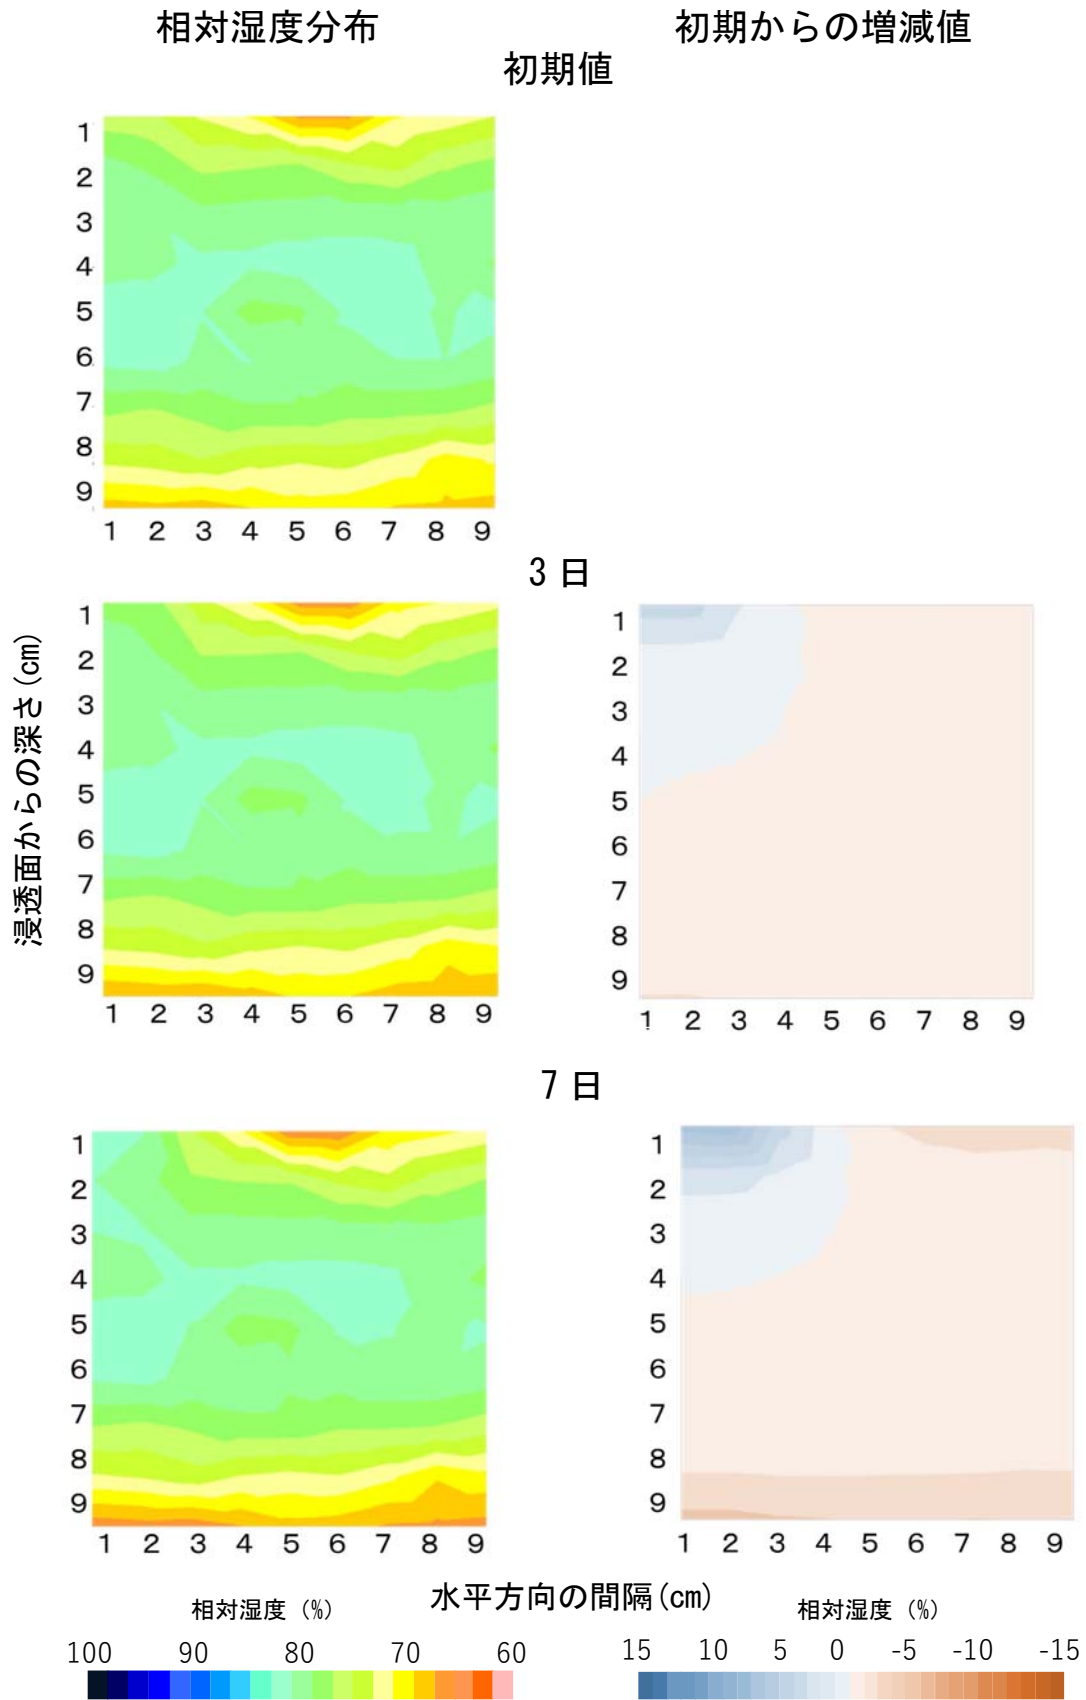
図 4.5 モルタル内部の相対湿度分布
〔シリーズ2〕

今回は図 4.2 の赤枠の部分に着目した。図 4.5 にモルタル内部の相対湿度分布を、図 4.6 に初期からの増減値を示す(図については、P69～P72 を時系列として作図)。浸透のみのシリーズ2では、モルタル内部の相対湿度が70～80となっており比較的乾燥した状態からの試験開始となる。時間の経過に伴って水槽直下で相対湿度の上昇が確認できた。49日後の分布をみても、浸透面からの深さ0～5cm、水平方向の間隔1～5cmの範囲で相対湿度が上昇していることがわかった。供試体上面と底面付近で底面付近の方が乾燥の影響が顕著であった。これは供試体上面で浸透した水の散逸の影響によって乾燥が抑制されたためだと考えられる。また水槽直下は相対湿度が90%以上という非常に高い値を示しているのに対して、水槽のすぐ横では相対湿度が60%程度と非常に乾燥した状態となっていることがわかる。このように局所的な場所に湿度差が30%程度ある場合環境差によってマクロセル腐食を引き起こす可能性が高いと考えられる。

モルタル内部の水分移動特性を浸透試験および乾湿繰り返し試験によって検討した。モルタル内部の相対湿度と電気抵抗率の関係式を用いることで、モルタル中の水分移動を三次元で把握することができ、その結果水掛かり部におけるモルタル中の水分分布を評価できることがわかった。また水掛かり部では局所的な場所に30%程度の湿度差が生じていることがわかった。この環境差によってマクロセル腐食を引き起こす可能性があると考えられる。

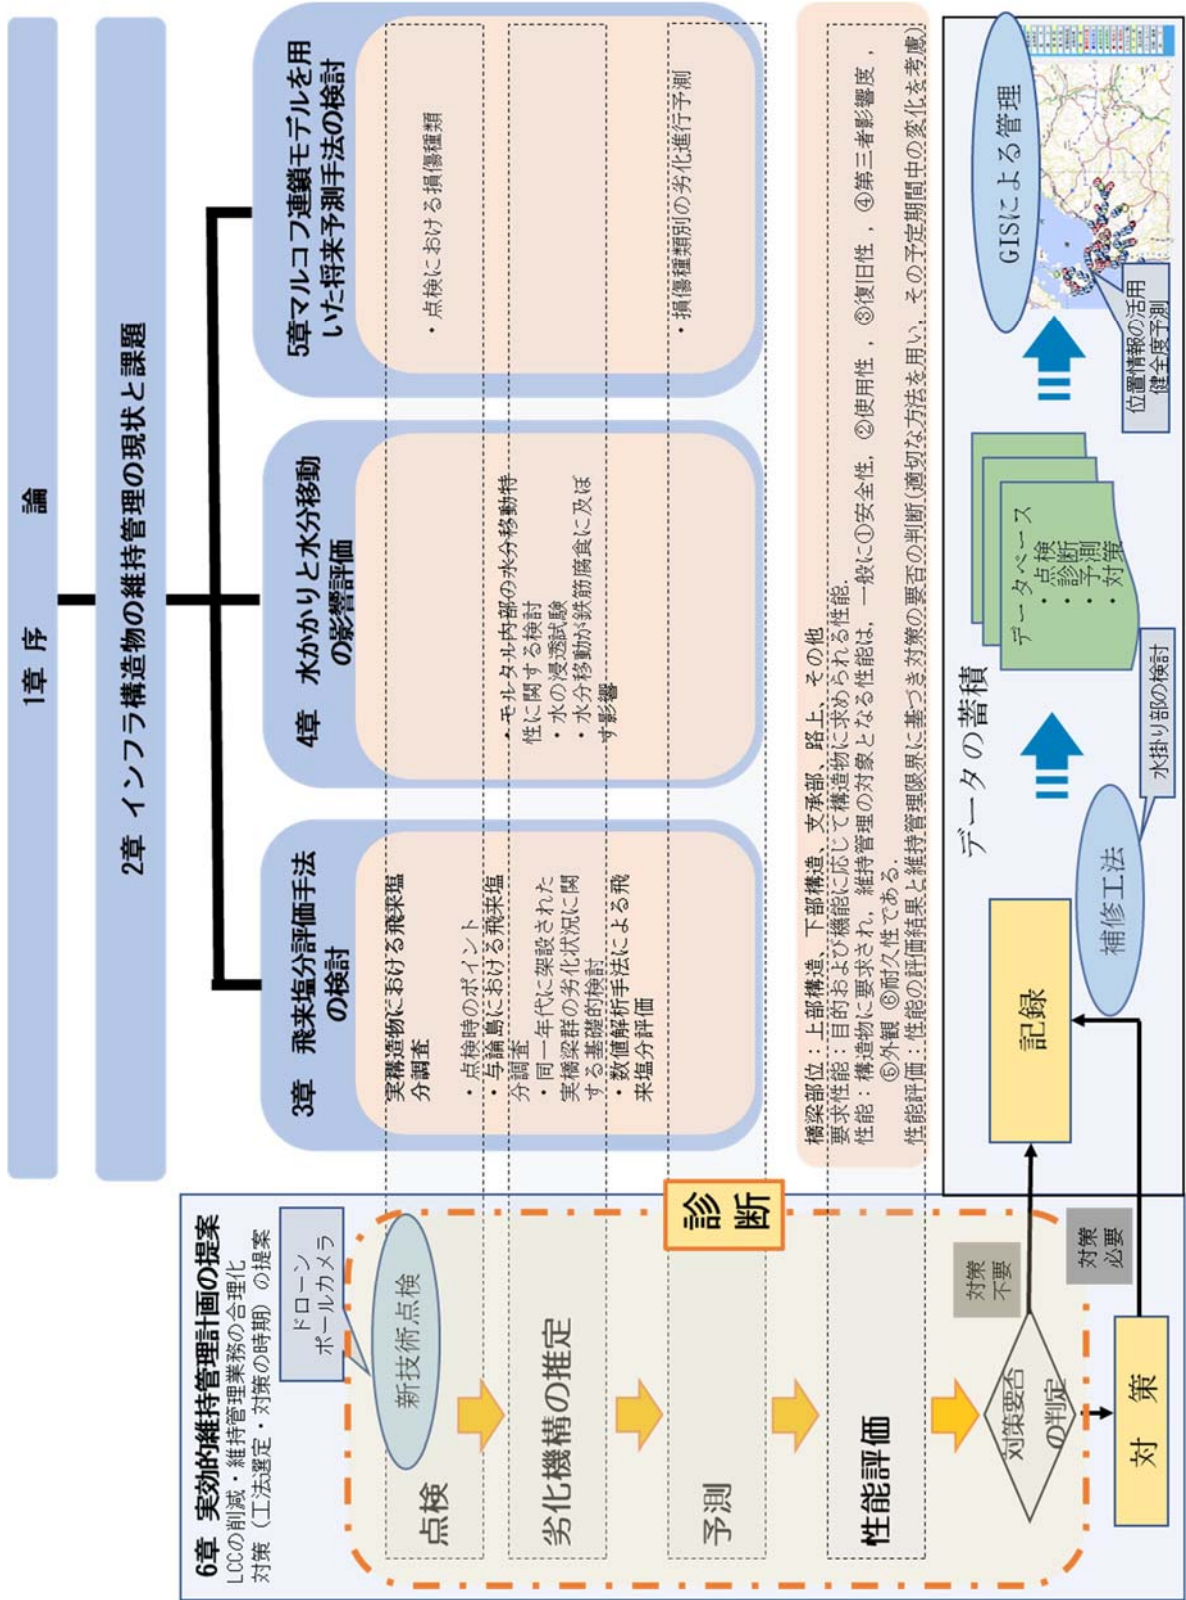
図 6.1 橋梁の維持管理計画の提案

これらを踏まえ，実効的維持管理計画の課題を整理し提案を行う。（表 6.1）

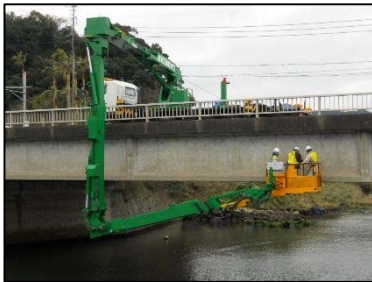
写真 6.1 橋梁点検車

各定期点検で使用する主な機材は下写真のとおりである。これまでの橋梁点検では桁下高さが 5.0m 以上の場合で桁下が河川等の桁下に点検車両が入れない場合に写真 6.1 の橋梁点検車を使用する。また、写真 6.2 は桁下高さが 5.0m 以上の場合で桁下が道路や公園、駐車場等の点検車両が入れる場合に使用している。また、写真 6.3、写真 6.4 および写真 6.5 は今回提案する点検に有効な ICT 技術などを反映した機器である。ICT 技術は日々、急速な発展・進化を遂げており、常に最新の技術に注視し積極的に点検業務に取り入れていくことも有効であると考えている。

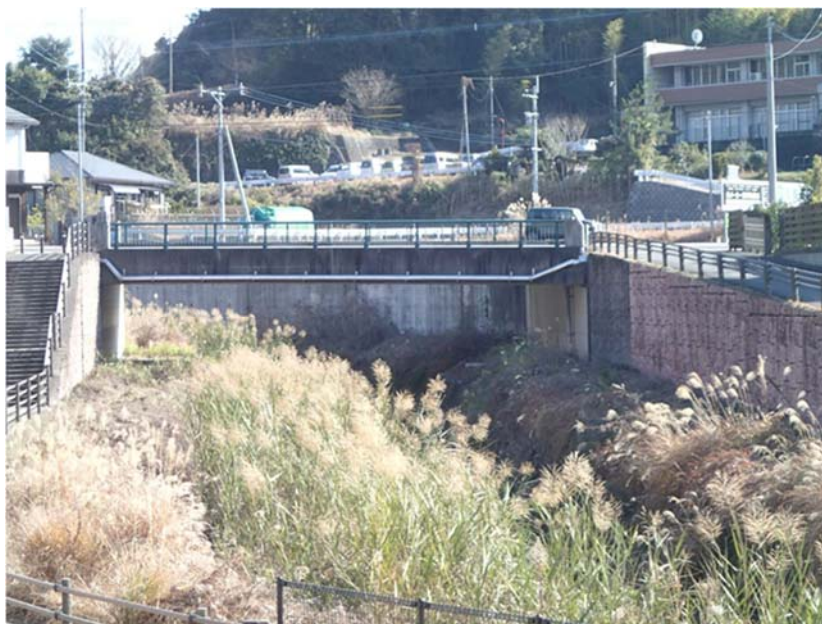
写真 6.6 対象橋梁の外観

本手法をひび割れの発生している橋台の調査に適用した. **写真 6.6** に調査対象の橋梁と**図 6.10**にその調査損傷図を示す. 対象とした橋梁は, 2005年に架橋された単純PCスラブ桁橋であり, 橋長は13.0m, 幅員は13.5mである. 今回の調査対象は, A1橋台の豎壁部である.

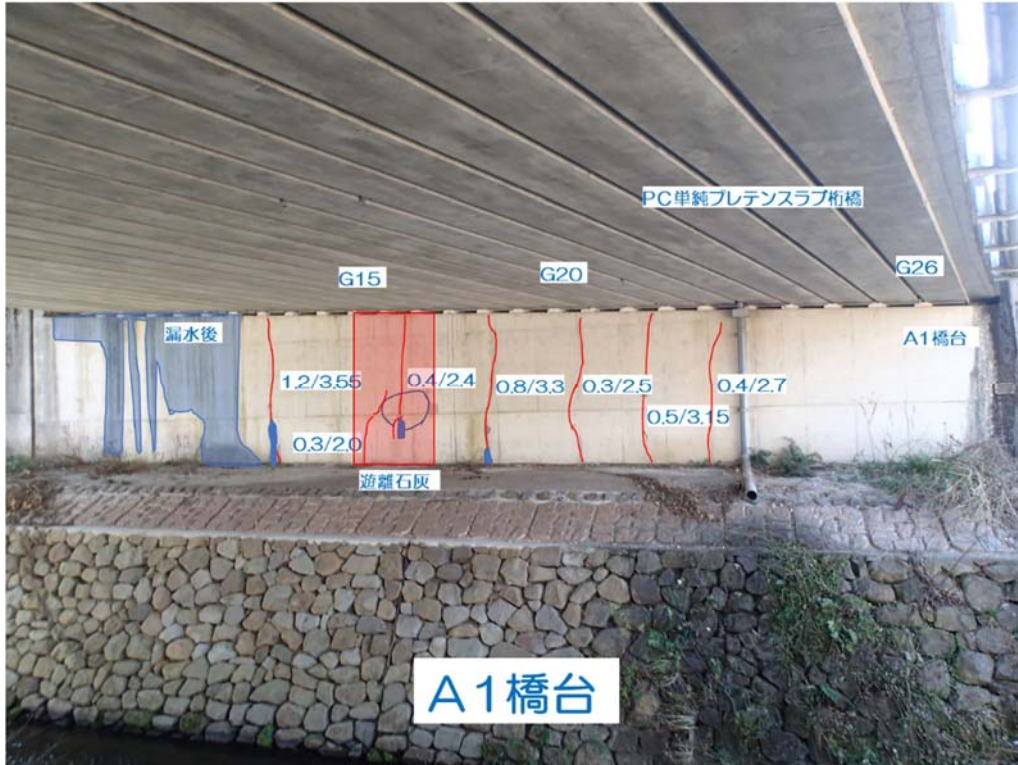
写真 6.8 対象橋梁橋台の損傷写真

今回対象の A1 橋台部の損傷写真を示す(写真 6.8)。橋台には、点検時のひび割れの損傷を示すが、最大ひび割れ幅で 1.2 mm を計測している。今回のひび割れ画像解析は、赤のハッチ部であり、点検時 0.3 mm および 0.4 mm を計測したひび割れになる。

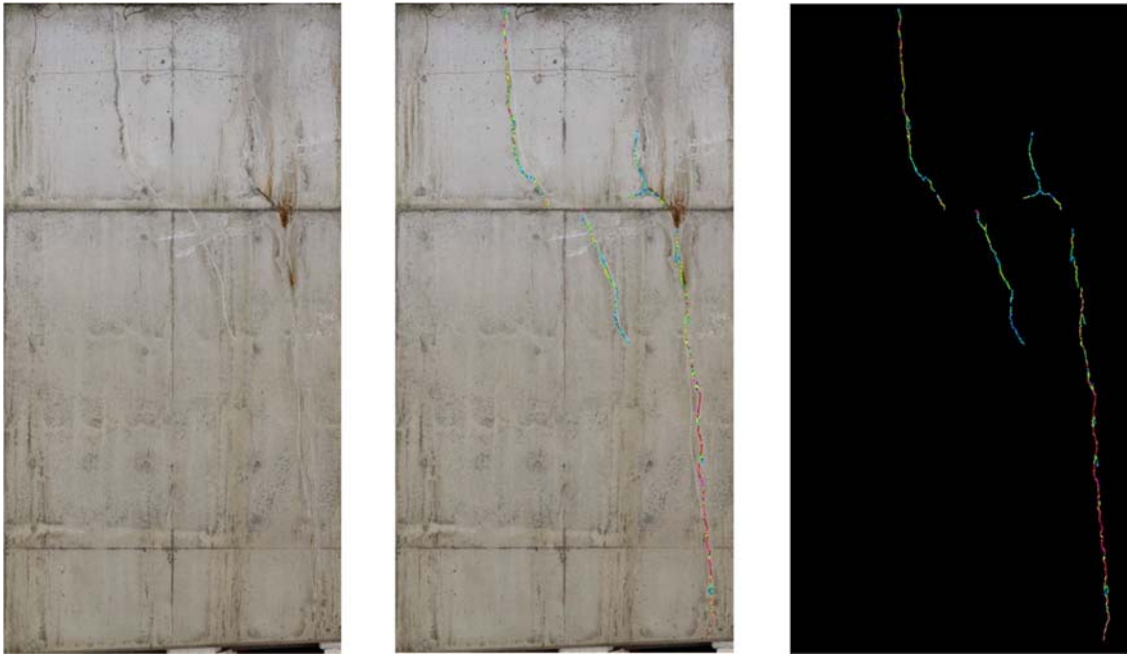
写真 6.9 画像解析結果（一眼レフによる三脚撮影）

今後効率的な点検を行うために必要不可欠となる市販されているドローンでひび割れ解析ができるか検討した。ひび割れ判定処理するためには特に撮影画像の精度が求められるため、ドローン撮影の精度が一番の課題であった。写真 6.9 の一眼レフによる三脚撮影と写真 6.10 ドローン撮影において大きな相違はなかった。

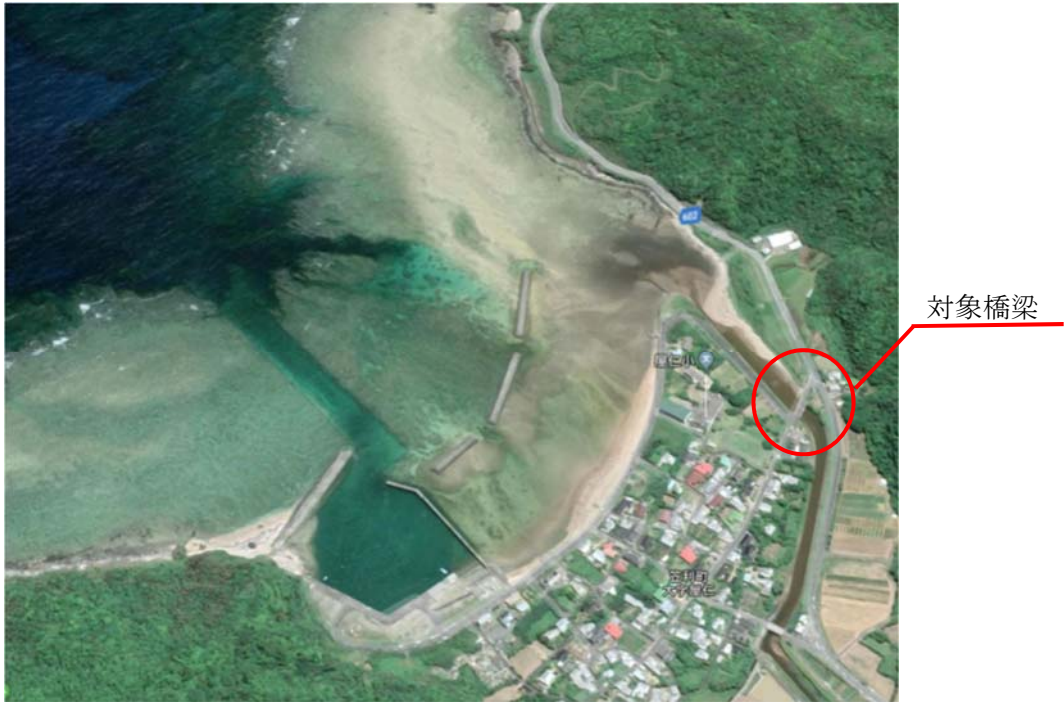
写真 6.11 上空からの写真 (google map より)

実橋における損傷を確認すると、湾から200m程度内陸部であるが常に潮風による飛来塩分の影響を受けている環境にある離島の橋梁である。橋長は22.0mのRCT桁橋である。架設年度は1980年である。(写真6.11, 写真6.12)

写真 6.11 および写真 6.12 より汀線から 200m程度に位置する橋梁であるが風が当たる桁下が塩害により損傷した事例である。十分な塩害対策を行うことが必要である。その対策として例えば、十分なかぶりをとる、エポキシ樹脂鉄筋等の使用も考えられる。

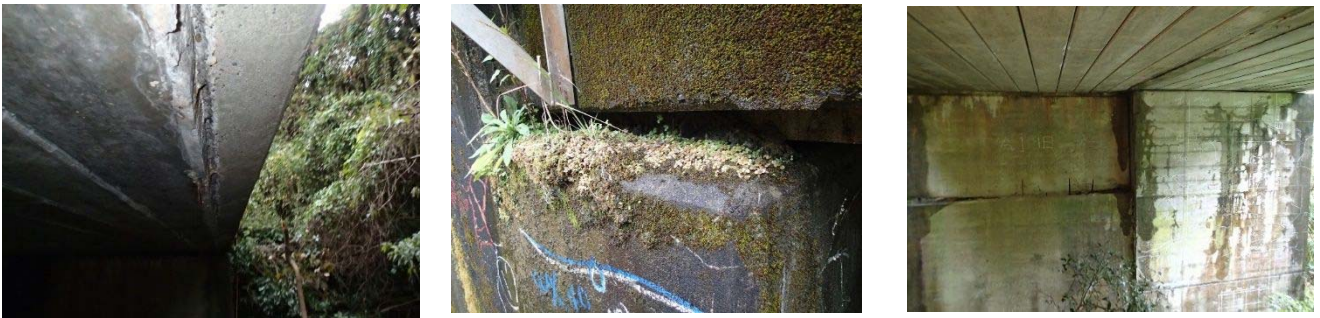
写真 6.15 桁端部の損傷

また、地覆下面の張り出し床版部の損傷が多くみられた。

橋台の受台(写真 6.15)においては、雨水が滞水し、また伸縮継手部からの土砂も溜まり保水効果も伴い損傷している部分も多く見受けられた。

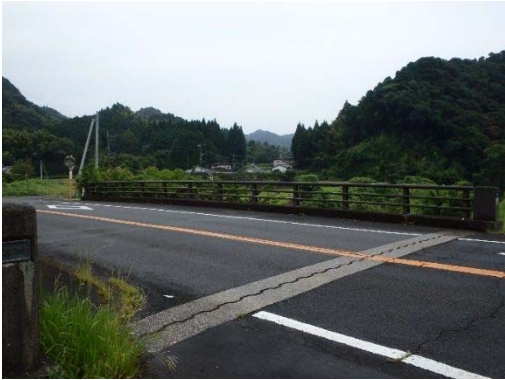
写真 6.16 橋軸直角方向伸縮装置(終点側)

A1 橋台側と A2 橋台側の桁端遊間部と 1 期施工と 2 期施工の継目部に鋼製の伸縮装置が設置されている(写真 6.16, 写真 6.17).

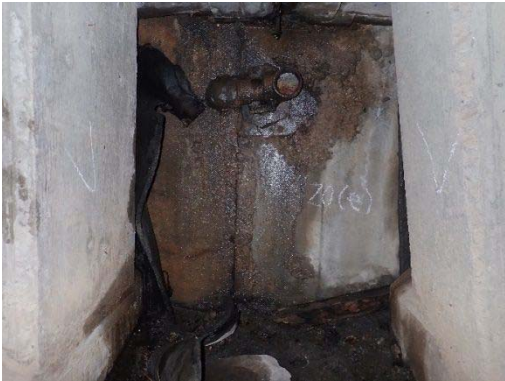
写真 6.18 漏水跡(端部横桁)

現況調査より, 橋座及び 1 期施工と 2 期施工の橋軸方向継目部の張出床版付近に漏水跡が見られ, 伸縮装置及び地覆目地材の経年劣化により止水機能が低下しているため, 伸縮装置の取換えと目地材の補修を計画する。(写真 6.18~6.21)

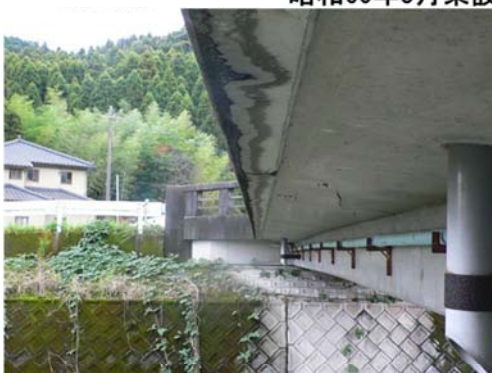
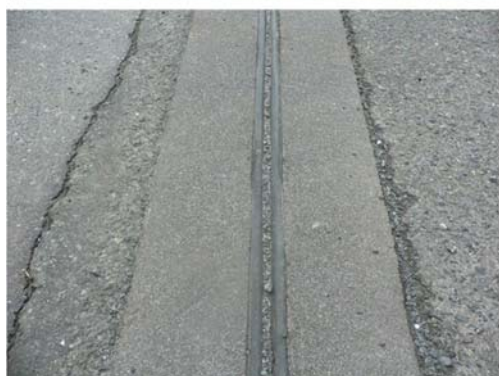
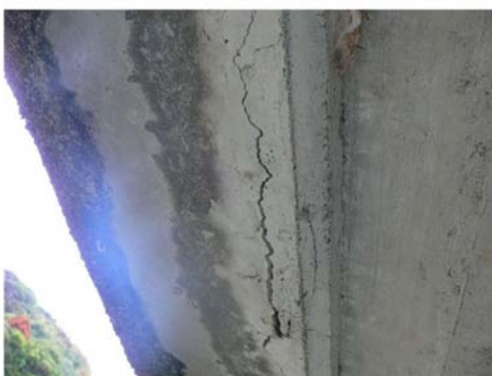
写真 6.22 雨水の侵入による損傷

・写真 6.22 に示すとおり雨水が達している箇所には損傷が多く発生している事が分かる。よって、雨水が路面を浸透し損傷が発生するよりも地覆部から雨水がまわり込み損傷を発生させることが分かる。

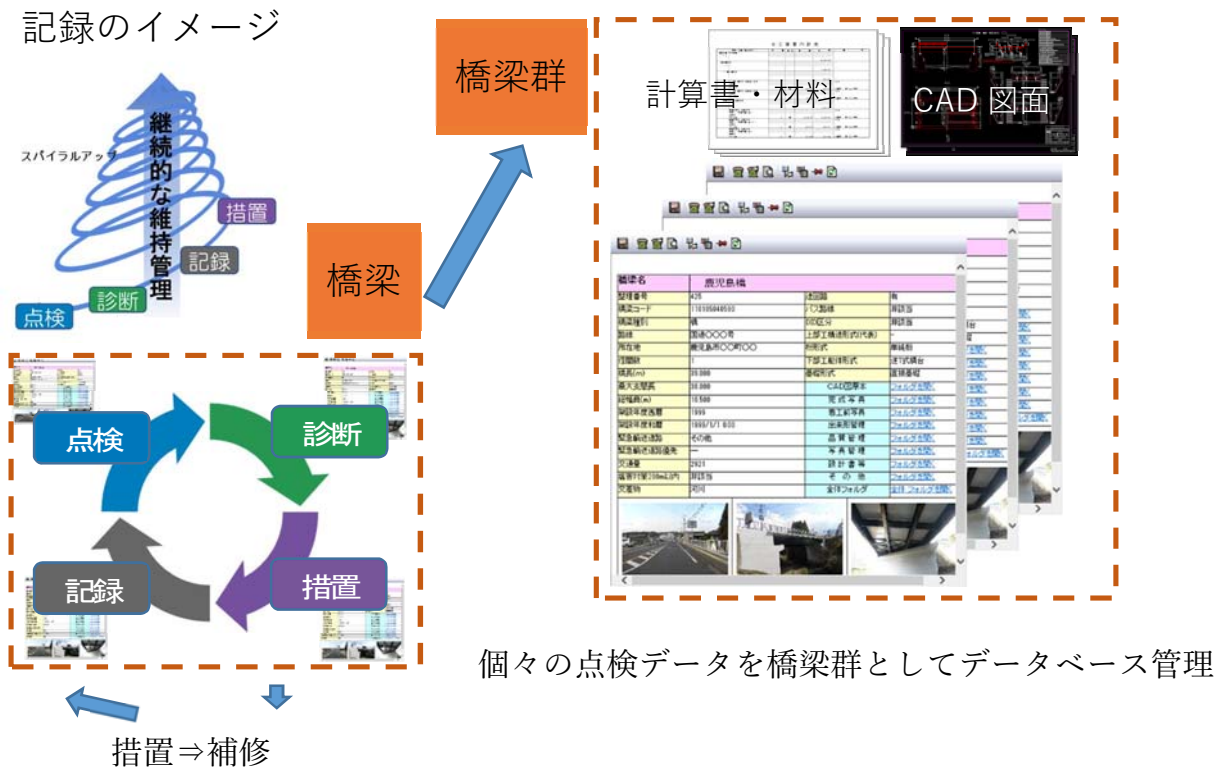
図 6.27 管理・記録のイメージ

維持管理を行ううえで重要な管理および記録のシステムのイメージ図を図 6.27 に示す。維持管理においては、個々の橋梁に必要な諸元を記録し、橋梁点検結果を記録する必要がある。点検した結果による損傷を診断し劣化機構の推定を行い、最適な補修を行うが、その劣化機構を推定するためには、当初の設計図書や施工記録等の報告書の有無が重要となる。損傷を推定するためにはこの報告書等が重要であり、かつ、その橋梁の架設されている環境条件や利用条件等から推定する必要があるためこの2つの位置情報と橋梁の諸元や点検記録、補修履歴等の情報は特に重要となる。

作成した腐食環境評価のマップと維持管理工事の完了図書を GIS のデータベースに入れることで管理がしやすくまた、管理する場合のデータの引継ぎもしやすくなるためこれまでより効率的な維持管理が行えると考えている。
