# 鹿児島市照國神社境内石塔群の調査

渡辺芳郎・石田智子

本稿は、報告者らが2022年9月に実施した照國神社（鹿児島市照国町19-35）境内所在の石塔群の調査成果報告である。

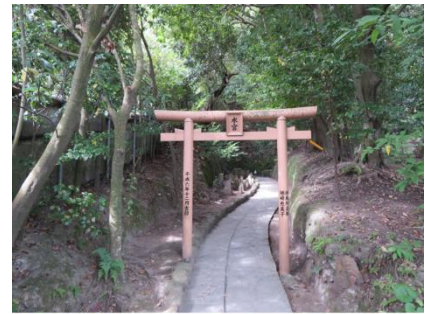
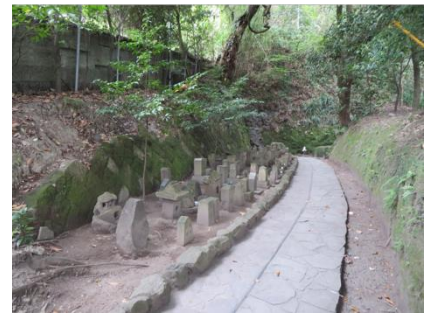
図 1 石塔群遠景

石塔群は神社境内西北隅に所在する。入り口に「水宮」の額を掲げた鳥居が建ち、その奥に約23.5mの石敷きの参道が敷設されている。一番奥に「水神」を祀る石塔が置かれ、その左側（西側）に84基の石塔などが2～4列で並んでいる。また鳥居の外側（南側）に、石塔1基、石祠3基、石灯籠1基が置か

れている。鳥居内外の計 89 基を調査対象とした (図 1)。これらの石塔群は、本来、照國神社において祀られていたものではない。神社の方の話によると、先代の宮司の頃より、改築や転居、後継者不在などで祀れなくなった石塔を引き取っていたという。その引き取りも一度ではなく、要望に応じて随時、断続的になされた。それゆえ、これら石塔群の配置は恣意的であり、また石塔が、いつ、どこ(誰)から移されたかという情報をまったく欠いている。
