奄美大島における降雨流出特性の解明に向けた 奄美豪雨の規模と空間分布特性に関する検討

工学部 安達貴浩・齋田倫範

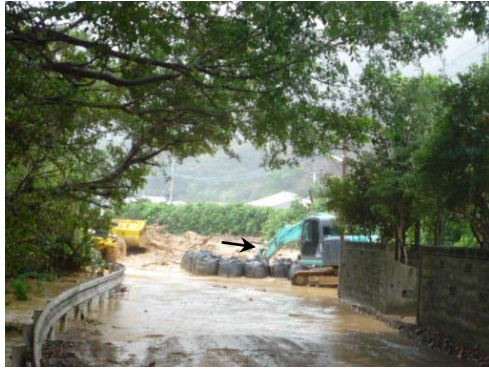
写真-1 豪雨時（2011年9月27日）の浦川

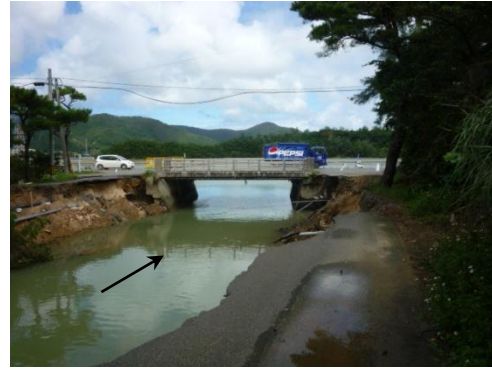
写真-2 被災後の浦川河口の状況

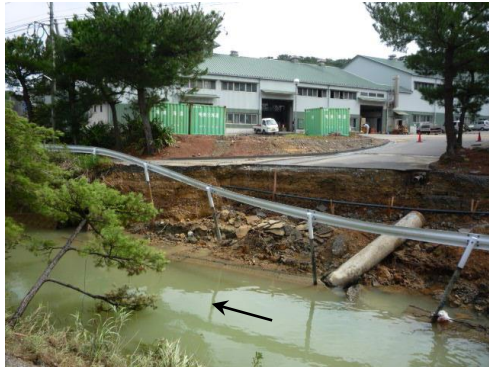
写真-3 浦川右岸の被災状況

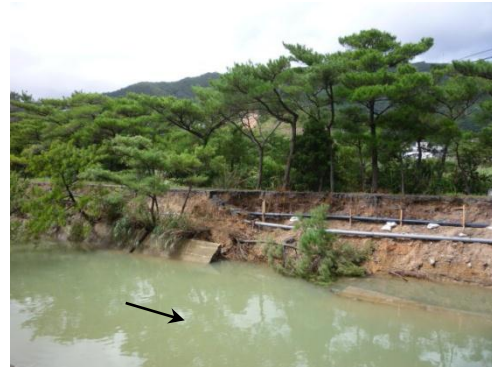
写真-4 浦川左岸の被災状況
