## ■研究調査レビュー

## サンゴ礁海域の安全利用に関する基礎的研究

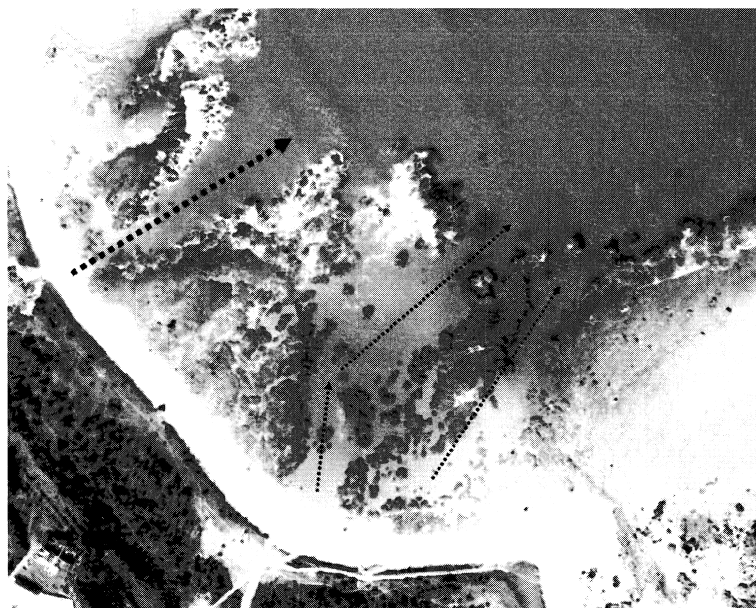
写真-1 現地観測を行なった笠利町土盛海岸

測される流れにより溺死している。姉妹を救助しようとした男性によれば「現場は川のような流れでまっすぐ泳げない状態だった」とのことである。本証言は、離岸流に逆らって泳ごうとしたことを示しているものと推測できる。さらに、本海岸では以前にも医師が遊泳中に流されて行方不明になったこともあり、海岸利用者に注意を促す看板が設置されている。なお、本観測地は、砂浜前面のサンゴ礁のリーフフラット（礁原）が幅広く続く海域の中で、一部が切れ込んだリーフギャップと呼ばれる地形になっている。このリーフギャップの形成要因としては、背後地に小河川が流入していることおよび、砂浜の下から伏流水が湧出することに伴い、サンゴ礁の成長が阻害され、明瞭なリーフギャップになっ

たものと考えられる。サンゴ礁の発達状況は、現場海域の空中写真を見れば明らかである。このような岩礁（サンゴ礁）地帯では、リーフフラットが幅広い部分から多量の海水が碎波によりリーフ上に供給され水位が上昇（セットアップ）し、平均水位の低いリーフギャップから沖に流出する機構と、潮位が下がるときにリーフエッジ周辺は底面高さがやや高いために、溝（水路）状になった部分（リーフギャップ）から海水が流出しやすい機構が考えられる。ただし、発生機構から推定すると、沖向きの流速には前者つまり波のセットアップに起因した水面勾配が起因した流れの方が、より強い流速を形成させるものと推定される。

面も砂地なので歩きやすいという利点がある。リスクが高いとは言いながら、観光客などの遊泳者をひきつけやすい要因があり、海岸管理者や観光産業従事者による安全管理が強く望まれる。姉妹が溺れた時に救難活動に従事した方の証言として、救助活動時に、本空中写真に示したようなリーフギャップを含む海

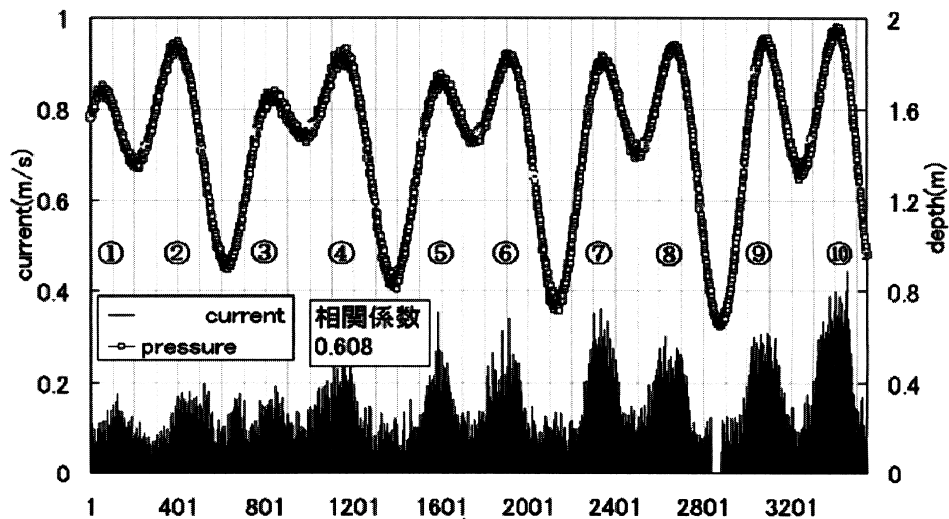
図-3 海浜流速と潮位

この図のADCPによる2分間平均海浜流速は、海底から高さ0.5~0.7m間の0.2mの層(以下0.7m層)のものを使用した。観測期間中の海浜流速と潮位の相関係数は0.608で正の相関を示した。平均的には、満潮時に流速が大きくなる傾向がある。図中の①~⑩は満潮時の海浜流速が大きくなった箇所である。そして、8月3日の満潮時の⑩では最大で約0.4m/sの海浜流速が発生し、干潮時は平均して0.1~0.2m/s程度の海浜流速が発生していた。また、各層(海底0.5mの高さから上に0.2m間隔で最高1.7mまでの層)での海浜流速と潮位の相関関係も0.7m層と同様の傾向があった。

図-3に海浜流速と潮位の関係を示す。

なお、0.7m層~1.7m層の鉛直方向各層の満潮時の海浜流速の鉛直成分は、深さ方向にはほぼ一様であることが分かった。この傾向は満潮時に見られたが、干潮時は水深が浅いこともあり、データ数が少なく海浜流速が深さ方向に一様であるかどうかは判別できなかった。また、最も海底面に近い低層での流れの向きに関しては、北から120°~180°の南東~南向きの沿岸に沿う方向の流れが最も多く発生していた。特に160°~150°の南東向きにfeeder currentが発達していた。その他の層に関しても、満潮時の流れの向きがほぼ一様であることが分かった。

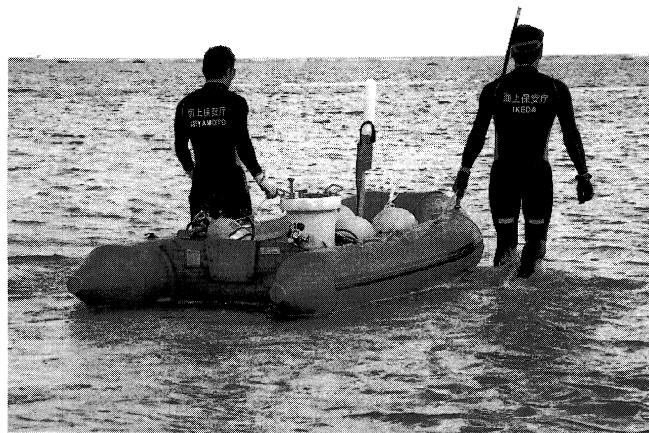
写真-3 石垣海上保安部潜水士による機材の搬入状況

当該海岸は、海浜事故が頻発する箇所である。前述した土盛海岸と同様に、リーフギャップ地形から沖に向かう流れが発生しやすいためである。航空レーザー測深の都合や台風が近づいていたこともあり、リアルタイムで観測データの公開が行なえるように設定したWAVEHUNTER(写真-3参照)を用いた波浪・流れ観測は約1日だけ行った。観測地はリスクが高いこともあり、観測機材の設置・回収に関しては第十一管区海上保安本部海洋情報部、石垣海上保安部、そして、(有)アイオーテックの協力を頂いた。

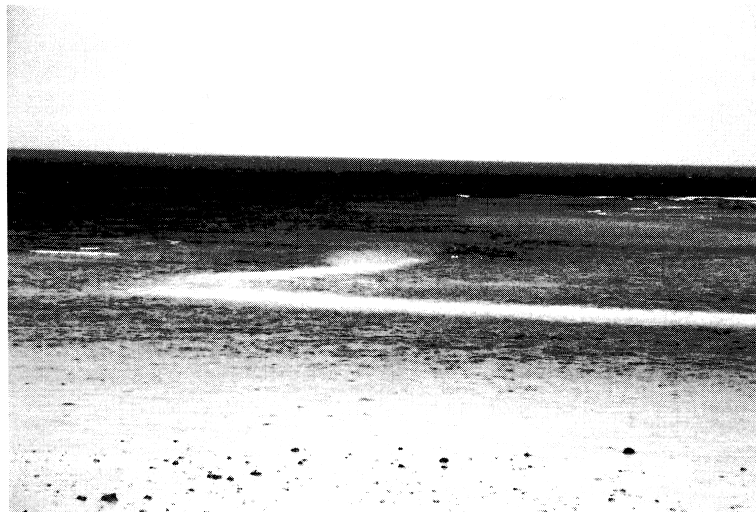
写真-4 染料により示される離岸流

観測時の平均水位、有義波高、平均流速を図-4に示す。波高計設置位置は、リーフギャップが最も陸側に切れ込んだ箇所のリーフエッジ付近である。観測当日は、入射波高が小さかったこともあり、最大平均流速のオーダーは約0.2m/s(約0.4ノット)程度と強い流れは観測されなかったが、計器を引き上げた直後から台風の高波が入射する状況であった。また、観測地の流れの概況を把握するには海面着色剤(シーマーカー)を投入する手法が有効である。その結果を、写真-4に示す。本写真では、緑色の着色料で示される離岸流の主軸が、設置したWave Hunterのやや左側にあることが分かる。

- (2) 吉原海岸では、海面着色料を用いた実験から幅の狭い地形性の離岸流が発達していることが分かった。ただし、観測期間が約1日と短く、また、入射波浪も小さかった
