2-3 建築関連資料および遺物に窺う鹿児島紡績所建物の実態

第3章 水車動力

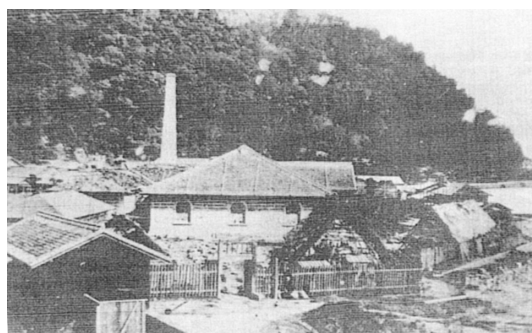
写真3 鹿児島紡績所側面外観

写真3と写真4はいずれも横浜で発行されていた英字新聞‘The Far East’1870年11月1日号、及び同月15日号に掲載されたものである。写真3の解説には

The picture on the page 1, represents the Cotton Mill at Kagoshima before it was quite completed.²⁵⁾

とあり、写真3と写真4は鹿児島紡績所の竣工直前に撮影されたものであることが分かる。このうち、鹿児島紡績所の側面を撮影した写真3と同じ写真が鹿児島紡績所に機械を提供したプラット社の1904年版のカタログに掲載されている²⁷⁾。またさらにそのプラット社のカタログのうち、鹿児島紡績所の写真が掲載されたページ1枚に「(1866 慶応三年)」と墨書されたものが尚古集成館に保管されている²⁸⁾。この写真3や写真4は、戦前のイギリス人が記した日本を紹介する書物にもいくつか引用されている²⁹⁾。現在確認しうる限りでは1870年に横浜で発行された‘The Far East’が初出ということになる。

写真3の正面突出部分に写っている人物像の大きさと鹿児島紡績所の壁高とを比較すると、人物の大きさを1.7m程度と仮定しても壁高は4m程であり、青焼き図面の壁高24ft.(7,312mm)が採用されたとはし難い。あるいは先に提示した2重梁の場合、梁間20mという長大なスパンを無柱で渡すことになるという結果⁴⁷⁾を勘案すると、推測の域を出るものではないが、後者の復元案(壁高、柱高共に14ft.で建設)が素直な解釈であろう⁴⁸⁾。

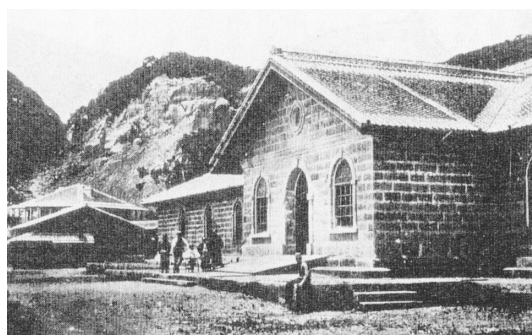
写真4 鹿児島紡績所玄関部分

とある。また、写真4の解説には、

Another picture of Prince of Satsuma’s Manufactory at Kagoshima. It was only in process of preparation when this was taken – but now it is in full work and all is as busy as the busiest of home Mills.²⁶⁾

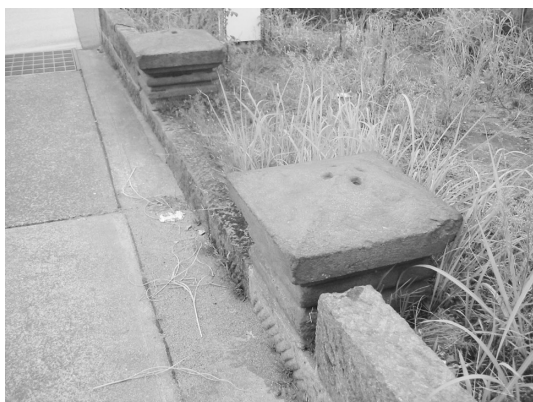
写真6 鹿児島紡績所の門柱傘石

鹿児島紡績所跡地の南側、国道10号線に面して「紡績所址」の記念碑と共に鹿児島紡績所の石造の門柱傘石が保存されている（写真6）。大きさは縦590mm、横600mm、高さ505mmで、2つの傘石の間隔は1550mmある（図4）。傘石は記念碑周辺を囲む石壁上に建ち、下端部はセメントで積みなおした形跡が見られる。周辺道路は拡幅されたことが分かっているから、その位置は当初とは異なると思われる。

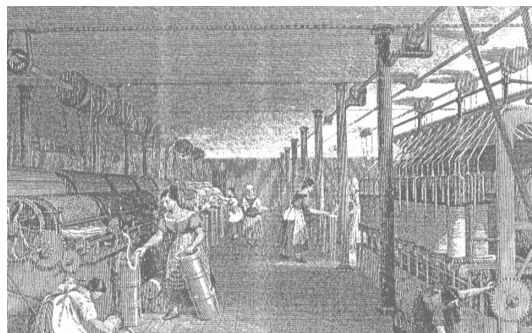
図6 19世紀イギリスの紡績工場内部

1835年に刊行された紡績技術概説書³⁹⁾に当時のイギリス紡績工場の内部を描いたスケッチがある(図6)。柱頭先端よりもやや下方に動力伝達用のシャフトを支えるシャフトハンガーが取り付けられている。したがって、鹿児島紡績所の鉄柱に見られる平滑面とほぞ穴はシャフトハンガーを取り付けるためのものであったと考えられる。

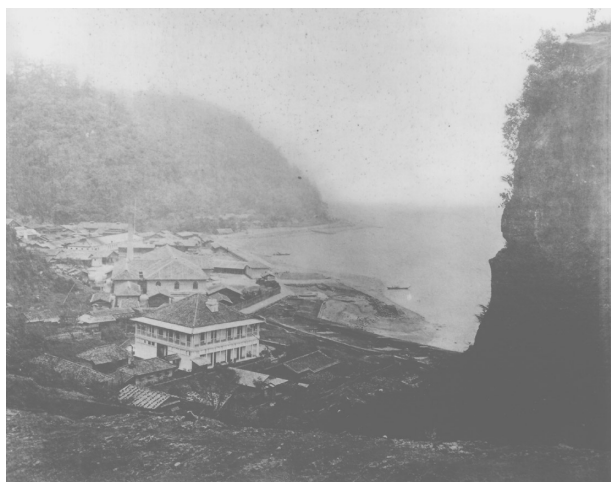
左図に示す明治5(1872)年の写真は元治元(1864)年以降の工場群を撮影したものにほぼ相当していると考えられ、明治4年に海軍省の所管となった翌年である。機械工場(現尚古集成館)の建物が現存し、この建物を基準にして解析を行った結果、四斤砲を製造した鋳物工場は幅27.1m、奥行34.5m、四隅の柱高さ7.8m、屋根高さ11.8mという大きな建物であった。機械工場から山側に三つ目の鑽開機工場は、幅29.7m、奥行14.5m、四隅の柱高さ4.2m、屋根高さ8.9mであった。しかし、水力・汽力共用の製材所は山の陰になり写真には写っていない。また明治35年に
