シラス斜面における樹木の根の形態と分布

Form and Distribution of Tree Root in the Hillside of SHIRASU District

Motohisa HARUYAMA, Etsuro SHIMOKAWA, Tsuneo ARIMURA, and Seiki KUROKI
(Laboratory of Erosion Control)

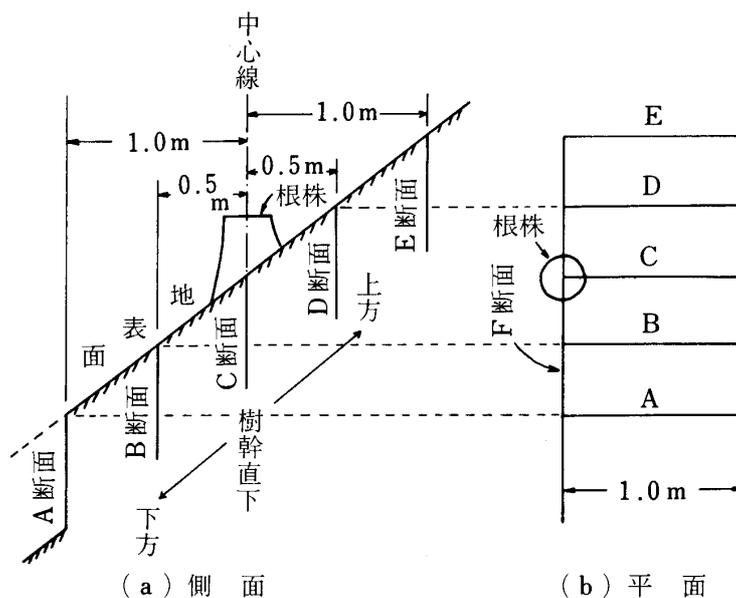
図-1 トレンチ法による断面設定位置

本調査地は傾斜地であり、排土が容易であったことと、できるだけ多くの断面を調査するために対象木のある斜面の下側から順次切りくずす方法をとった。その工程のなかで、樹幹から斜面下方へ 1.0 m と 0.5 m の点、樹幹直下の点、斜面上方へ 0.5 m と 1.5 m の点でそれぞれ鉛直断面を設けた(図-1)。その断面を下方から順次 A、B、C、D、および E 断面とする。さらに斜面の傾斜方向の断面を F 断面とする。それぞれの断面にコドラートを設定して、細根の分布状態と太根の相対的位置およびその直径を調査した。根の直径 0.5 cm 以上を太根とし、それ未満を細根とした。コドラートは縦 1 m × 横 1 m の方形枠をつくり、さらにそれを 10 cm × 10 cm のます目に針金で区分した。この各ます目（小コドラート）ごとに根の形態と分布を調査した。

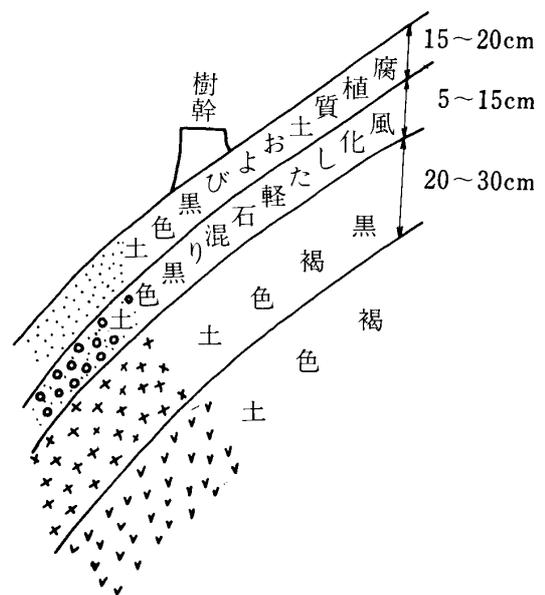
図-2 スギNo. 1 およびNo. 2 の林地の土層断面

土質の概況 土層断面は図-2、土の物理的性質は表-2に示す。

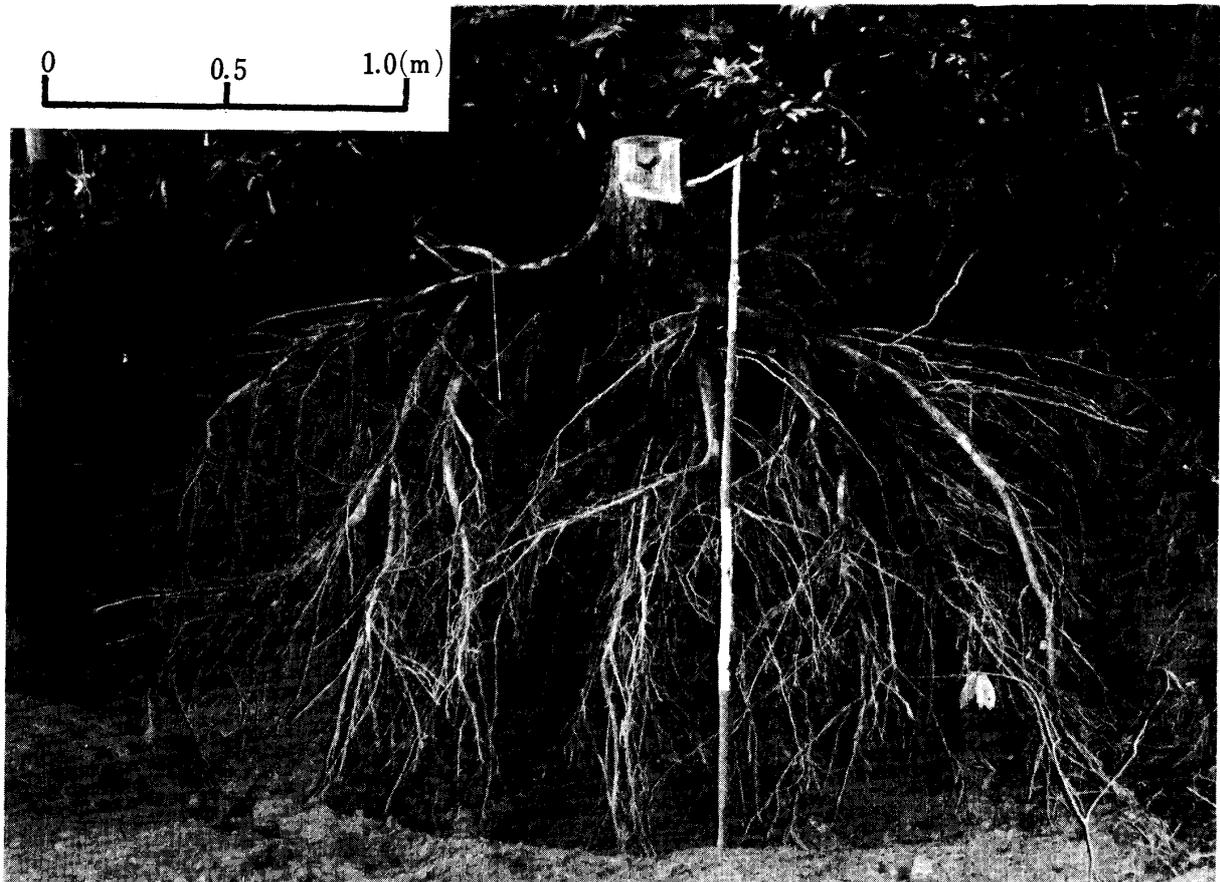
写真-2 スギ No. 1 の根系

樹幹直下には径4~5 cmの1本の垂下根が認められるだけで、その他には太根、細根ともに目立ったものは認められず、排土した後は大人1人がかがんで入れる程度の空洞となった。また斜面の上向き方向には根系の発達はよくない。

根系の状況 図-3~5および写真-2~3に示す。

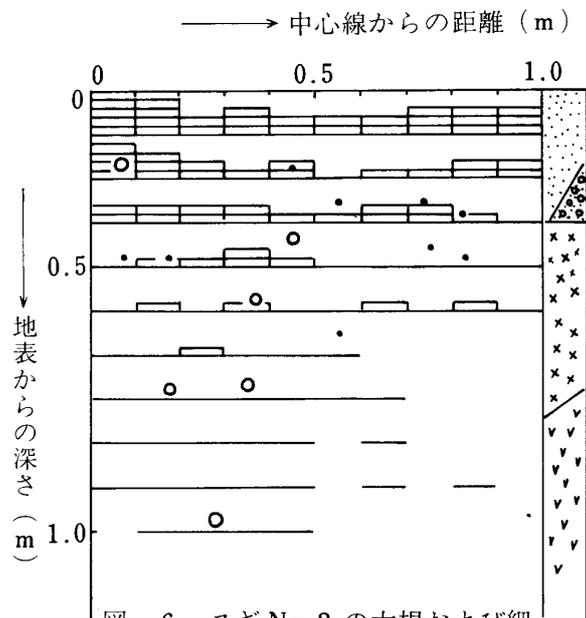
図-6 スギ No. 2 の太根および細根の分布 (A断面)

○は太根の位置とその直径を示す。以下の図でも同じ。

A断面においては太根は散点しているが, 細根は地表面近くに集中して分布している。B断面では細根の分布がかなり平均化されている。C断面では, 他の断面に比べて太根が, その本数および

根の分布状況 図-6~11 および写真-4~5。

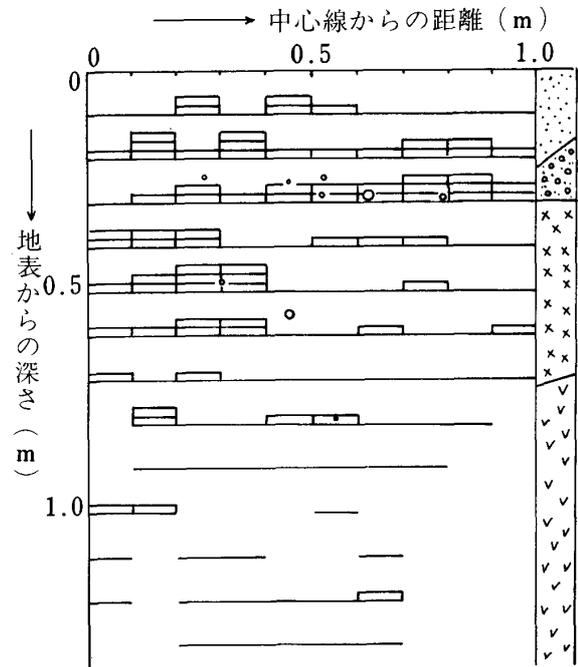
図-8 スギ No. 2 の太根および細根の分布 (C断面)

径において非常に少なく、また細根の分布状態もあまり密でない。D断面では細根の分布が地表近く0~20 cmには非常に少なく、30~50 cmの部分に多いことが特徴的である。E断面ではD断面でみられた傾向が一層明確にあらわれており、さらに対称位置にあるA断面に比べて細根の被度および太根の本数とも極端に少ない。F断面では、樹幹直下での根の分布は非常に少なく、空洞化しており、また斜面上方に対しては根の発達は下方に比べて悪いことがわかる。

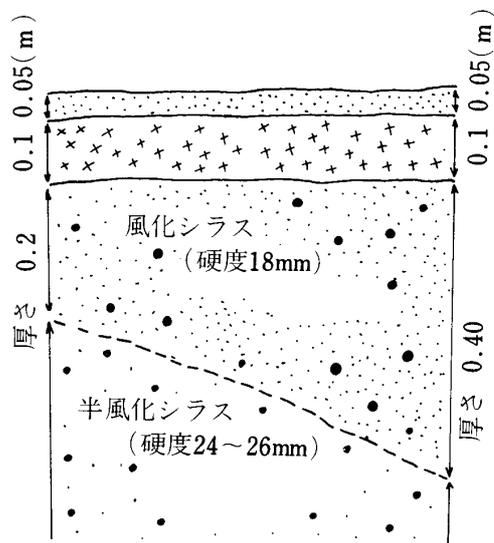
図-12 スギ No. 3 の B 断面の土層断面

シラスは上層ほど風化を受けているために軟かい。半風化シラスの部分で，軽石の最大は人頭大のものがあリ，風化軽石と新鮮な軽石がほぼ等量含まれている。外来レキは鶏卵大があリが多くはアズキ大。シラスに層理はない。硬度は山中式土壤硬度計で測定した指標硬度である。半風化シラスの物理的性質を表-3 に示す。

土質の概況 B 断面における土層断面を図-12 に示す。

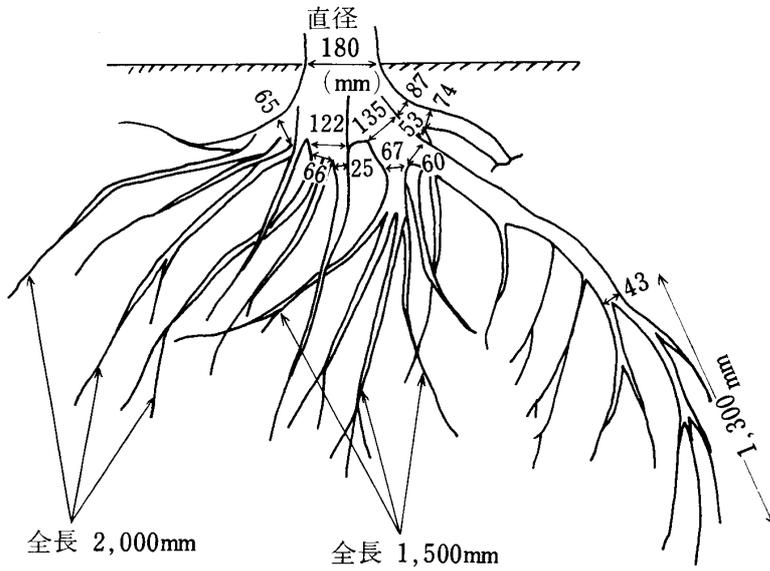
図-13 スギ No. 3 の根系，正面図

細根は地層に沿って分布している傾向がみられる。スギ No.1 に比較して細根の発達が著しく，また樹幹の直下にも根系がよく発達しており，空洞化がみられなかった。

根系の状況 図-13 に太根の根系を，写真-6 に細根の状況を示す。

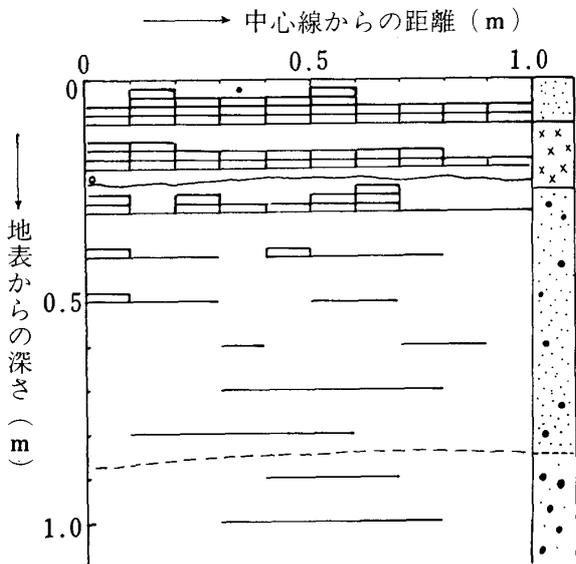
図-14 スギNo.4の太根および細根の分布(A断面)
○は太根の位置とその直径

A断面では細根の分布は黒褐色土より上位の土に集中している。風化シラスと半風化シラスとの境界は判然としないが、全体的にみると細根の分布は風化シラス層までである。また，樹幹直下でも細根の分布は非常に密であり，スギNo.2でみられたような空洞化現象はみられない。これはスギNo.2とNo.4における品種の相異か，立地状件の違いか，樹齢の違いによるのかははっきりわからない。さらに，斜面の上方と下方を比較すると，スギNo.2と同じように上方への根系の発達はよくない。

各断面における土質状況，太根および細根の分布状況を図-14~19に示す。

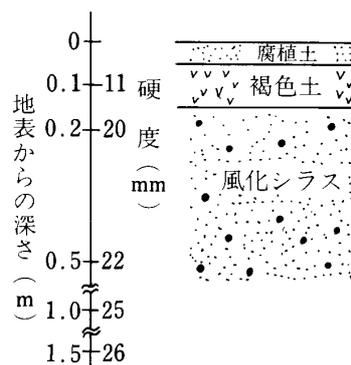
図-20 クロマツ No. 1 の C 断面における土層断面

土質の概要 図-20。指標硬度 25 mm に相当するシラスの物理的性質は表-3 に同じ。シラスは上層ほど風化し，色は淡黄褐色，軽石は風化しており，こぶし大，量が多い。
また外来レキの量も多く，大きさはこぶし大。

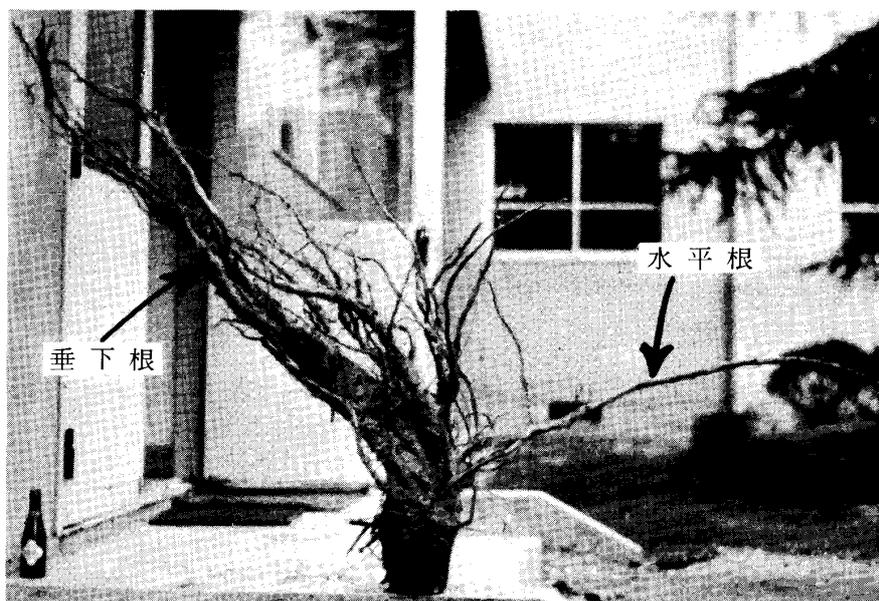
写真-7 クロマツ No. 1 の根系

地際部で根曲がりを生じており，生長のある時期に表層すべりあるいは表層土の流失に抵抗したことが推察される。

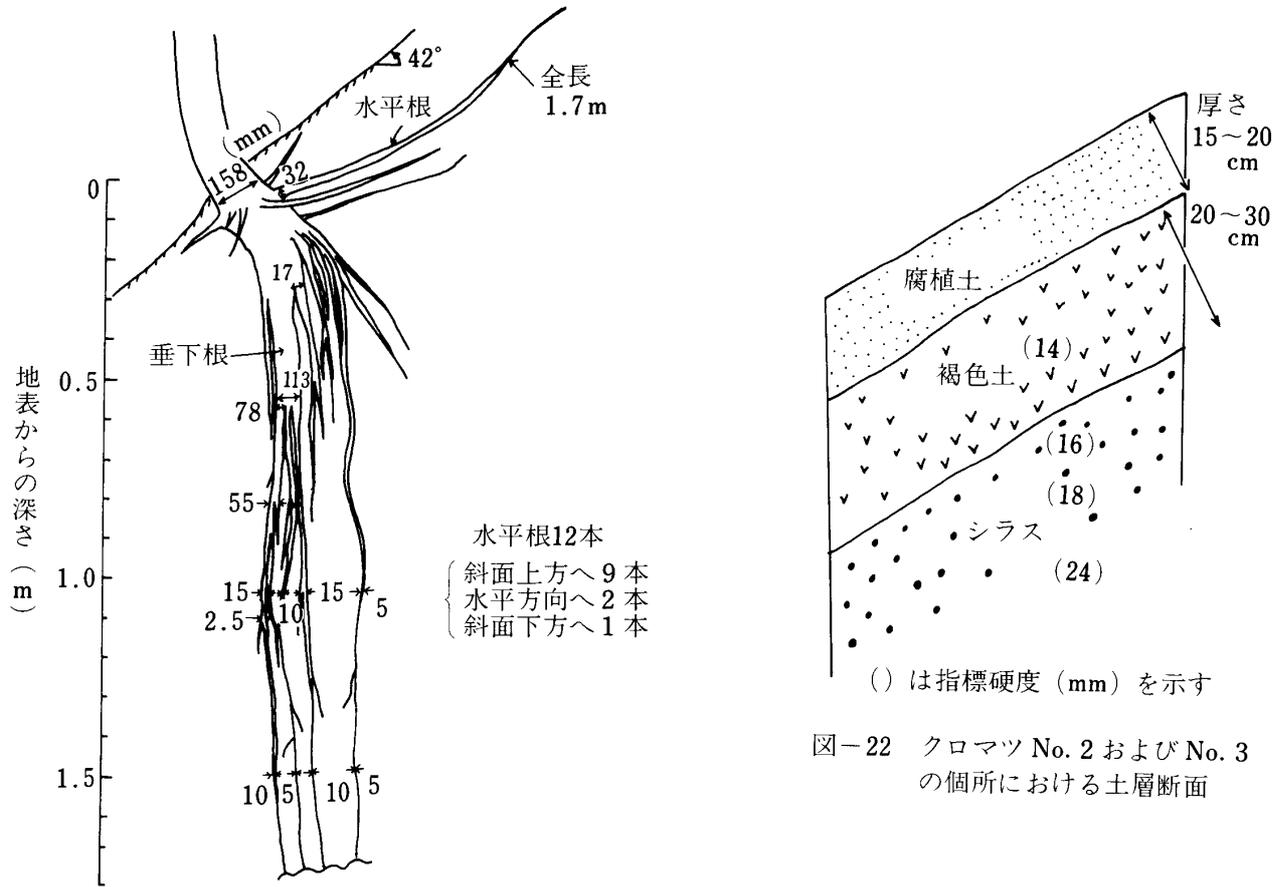
図-21 クロマツ No. 1 の根系

図-21, 23, および24からわかるようにクロマツの根系は棒状の数本の垂下根と水平根によって特徴づけられる。垂下根は分岐しながら地中にはほぼ鉛直に入り込んでいる。水平根は、クロマツNo.1では地表下30cm付近を、No.2と3では地表下約60cmの範囲に発達している。さらにNo.3では地表下約120cmの点で水平根が分岐している。垂下根の本数および断面積の深さ方向の変化を図-25~27に示す。

クロマツ No. 1 は垂下根の分岐が非常に多いのに反して、水平根の貧弱さが特徴的である。水平根は地表下約 30 cm までの範囲内に分布しており、その点の土質は腐植土、褐色土、および指標硬度 20 mm の風化シラスである。また垂下根先端部のシラスの指標硬度は 26 mm であった。

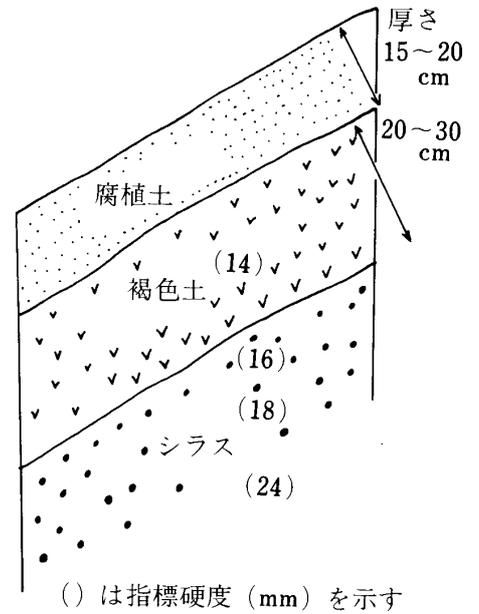
図-22 クロマツ No. 2 および No. 3 の個所における土層断面

土質の概要 図-22。

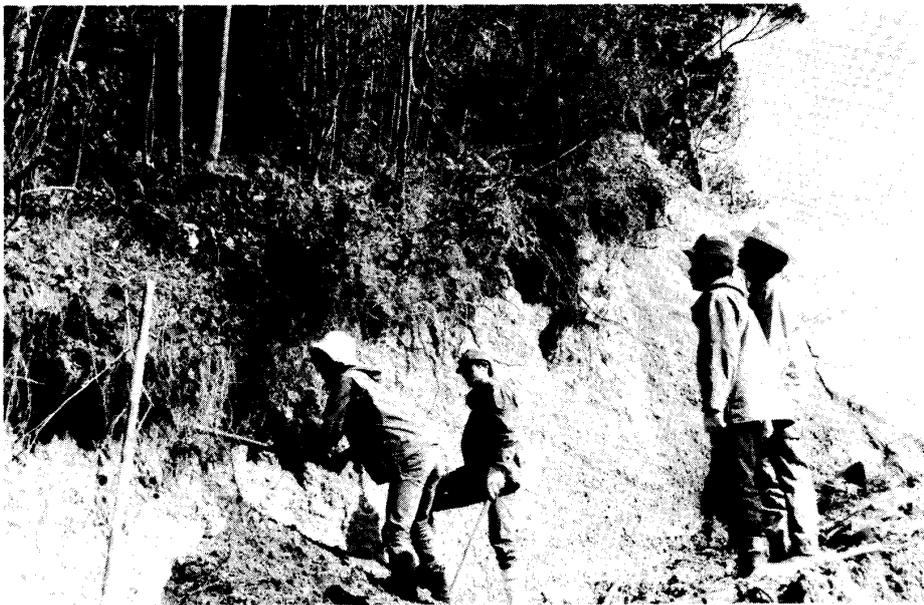
写真-11 広葉樹林の根系の状況

斜面は南西向き、傾斜は38度（写真-11）。

調査方法 広葉樹林内の全ての根の分布をコードラード法で調査し、ウラジロガシ *Quercus salicina* Bl. とヤマハンノキ *Alnus hirsuta* var. *sibirica* Schneid. について露出法で調査した。

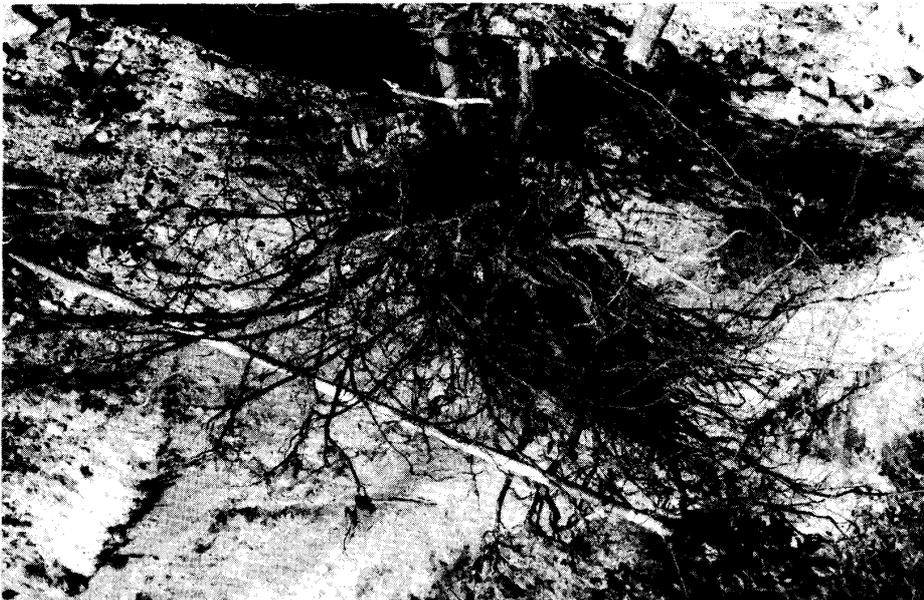
写真-12 ウラジロガシの根系

ウラジログシは樹高 6.0 m, 根株直径 12.5 cm。根は写真-12にみられるように根株近くで非常に多く分岐し, 複雑にからみ合っている。根系は軽石層には全然入り込んでいない。ヤマハンノキは荒廃地によく生育している。調査木は樹高 5.5 m, 根株直径 23.0 cm。太根はよく分岐しながら発達しているが, これも軽石層内には全然入り込んでいない。

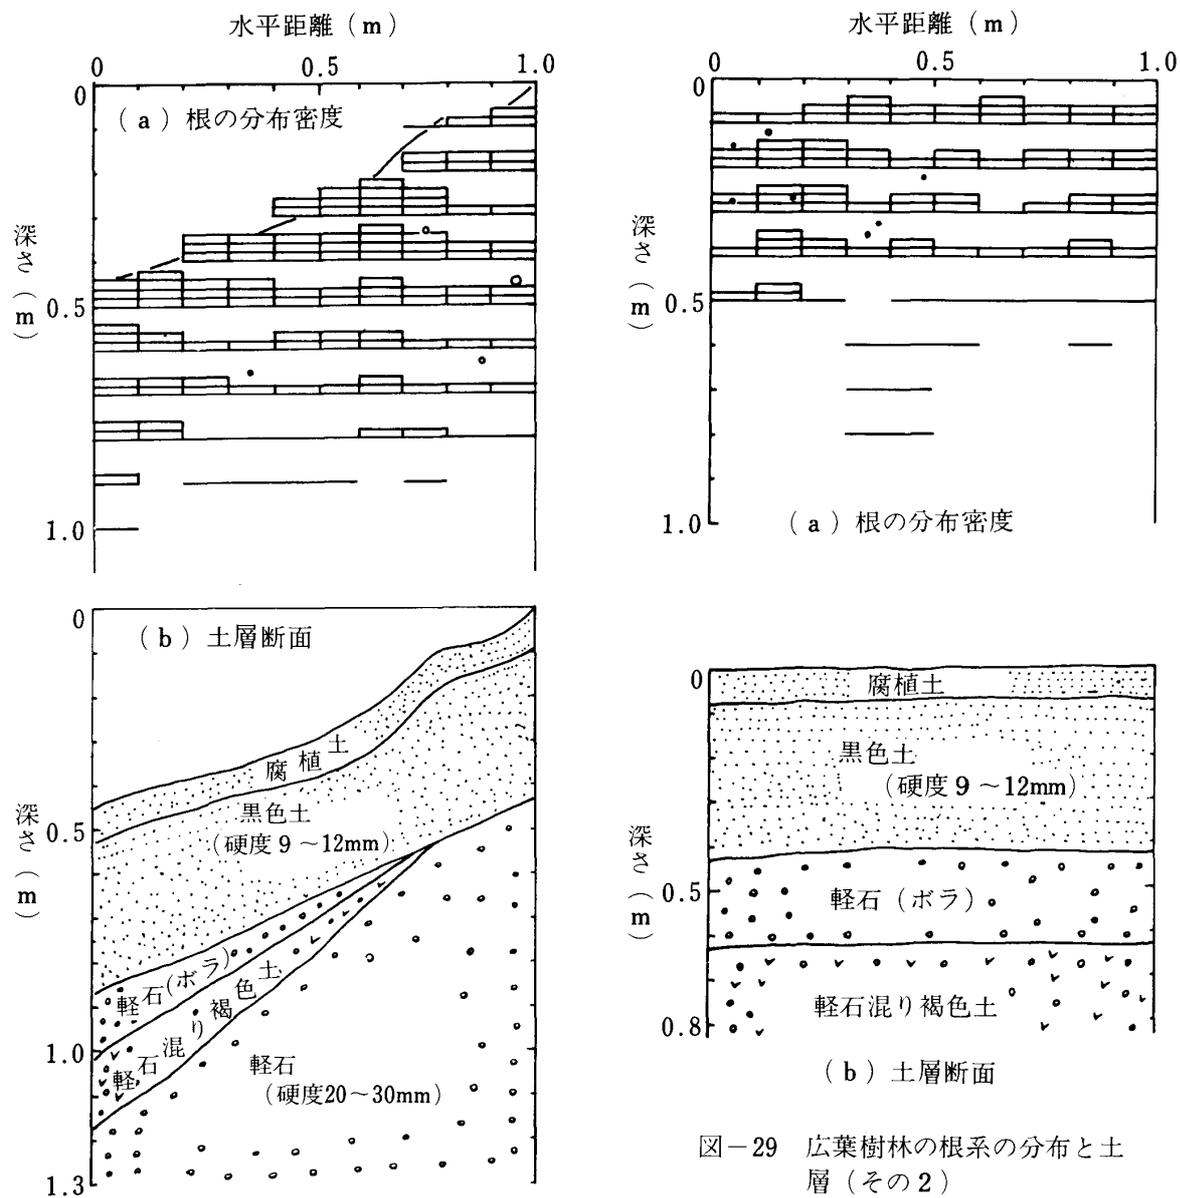
図-29 広葉樹林の根系の分布と土層 (その2)

広葉樹類の根全体の分布状況を太根・細根を区別せずにコドラート法で調査した結果を図-28~30に示す。根の分布は表層内に非常に多い。

広葉樹林の調査地点は代表的な軽石層であり、広葉樹類の根系は図-28~30 に示されるように、軽石層にはほとんど侵入していなくて、厚さ数 10 cm の腐植質の表土層に網目状にからみ合っている。この網目状の根系がなければ表土層は表層すべりをひきおこすと考えられる。すなわち広葉樹
