## 山くずれ、土石流に対する樹木や渓床林の 防災機能と指標機能（予報）

藤田晋輔  
(森林利用学研究室)

### **Disaster prevention function of Trees stood on Stream bed for Debrisflows and Mudflows**

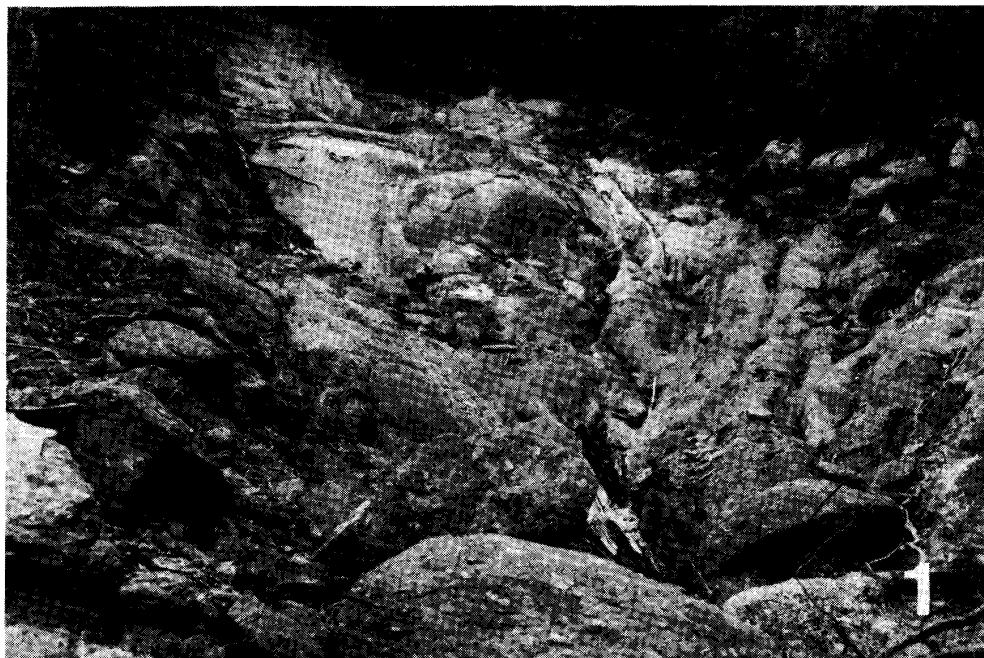
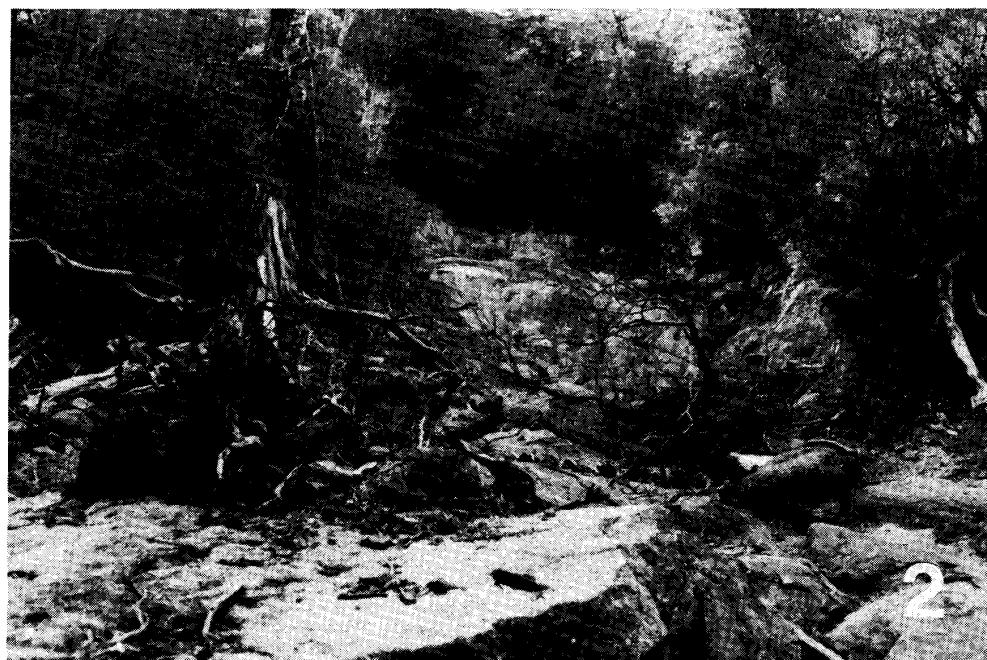
写真1 山くずれの発生原点

さて、屋久島花崗岩帯における山くずれの発生は同時に土石流に発展するものが多いと考えられている。この発生源地帯は崩壊した部分の植生とも深くかかわるが、いずれにしても、山くずれにはその斜面に崩壊物質としての表層土が存在することが条件となる。しかし、結果的には山くずれが発生したあと、これらが土石流となって谷すじまたは渓谷、河川敷へと流入することになる。すなわち、発生した土砂崩れは谷すじ、または小河川を泥流ないし土石流となり下流域へかけおりることになる。ゆえに、土石流とは発生地域（写真1-1）の小径木をはじめ、通過する山腹斜面に生育している樹木、岩石をとりこみながら、下流域へと進むが、現地で観察した結果に見られるように、この間、土石流の中に含まれる樹木等が谷すじまたは河川敷内、もしくは河川沿岸に存在している大きな岩（写真1-2）または大径の立木に阻止される場合や、河川ぞいの土墨が土石流とともに流失、えぐられることによって、土石流がかけおりる河川の周辺部に林立している樹木は根をともなって倒れ、河川をまたぐ状態となる（写真2-1）。その後、これにつづいて到達した流木がさらにかかることにより、谷すじまたは河川敷内に一種の網をはりめぐらした状態となる（写真2-2）。その後、流出してきた灌木等樹木、さらに大、小の岩石を含む土石流がこれに阻止、蓄積され、（写真2-3、4、5、6），徐々に一種の堰堤が構築された状態となる。このような土砂と流木の集積地では次第に種子が到達しても生育できるような場が形成され（写真2-7、8），この場所への飛散来集、もしくは動物の廃せつ物による樹木の種子供給・発芽、生育することによって、年月を経るとともに、谷すじ河川敷には樹林帯（いわゆる渓床林）が完成されることになる。それ以降になると、この場所は大岩石を含みながらも樹林帯が形成されるため（写真2-9），この渓流の上部でかけ崩れが発生しても、土石流はこの流動帶（渓谷、河川敷）を流れるが、下手に形成されている上述したような樹林帯（渓床林）が存在することによって、下流域への流出は阻止または緩和されることになる（写真2-10）。このような経過をたどることによって、渓谷もしくは河川敷の中に形成された林分（もしくは渓床林）は有用な土石流の防災機能として充分な役割を果たすことが明らかとなった。

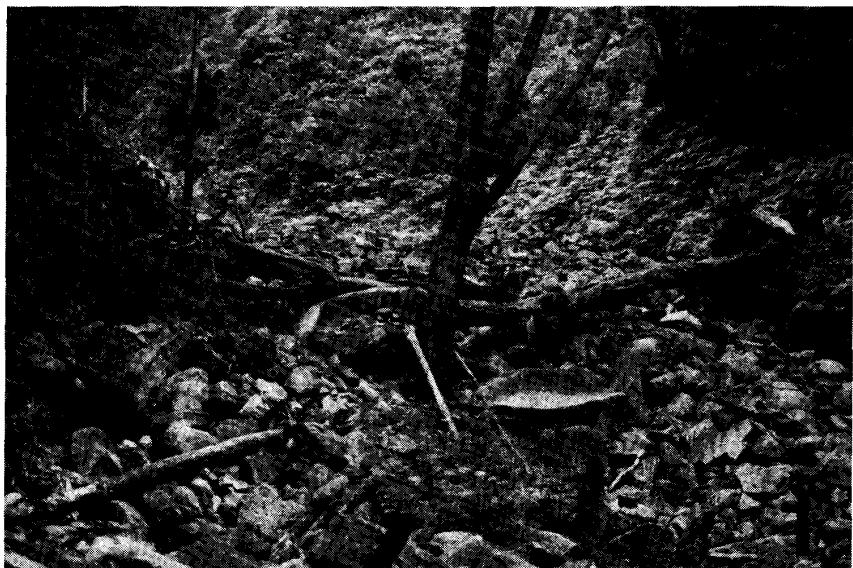
写真 2-1 河川沿の倒木が  
河川をまたいだ  
状態

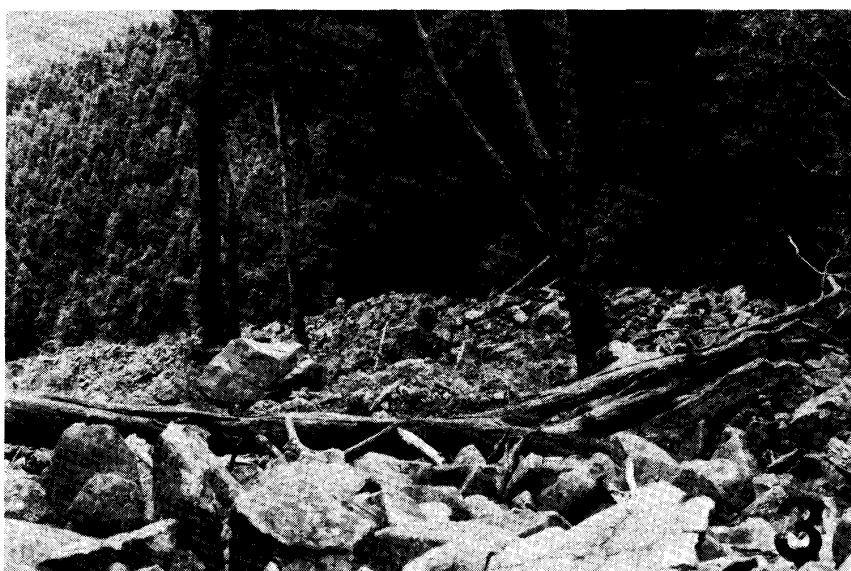
写真 2-3 河川をまたいだ  
倒木による岩石  
の堆溜

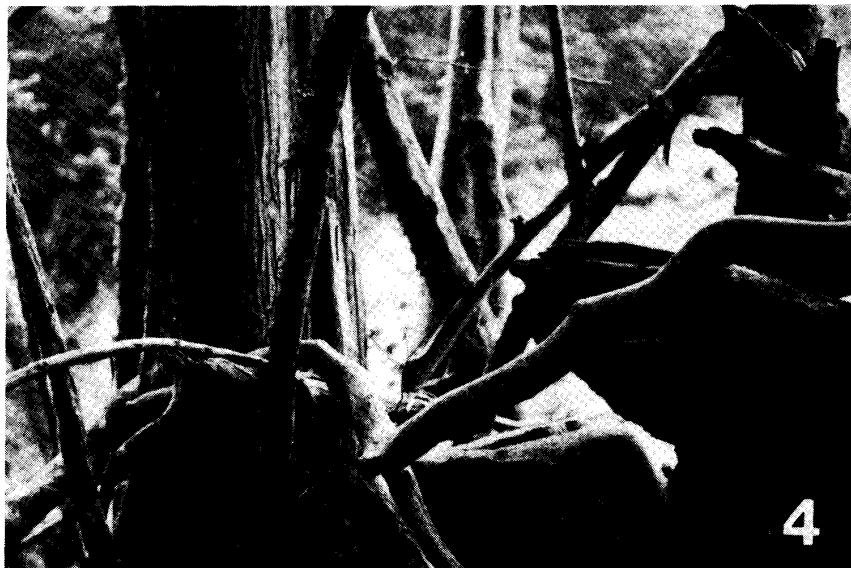
写真2-4 河川敷内のスキ  
と流木のからみ  
あいの状況

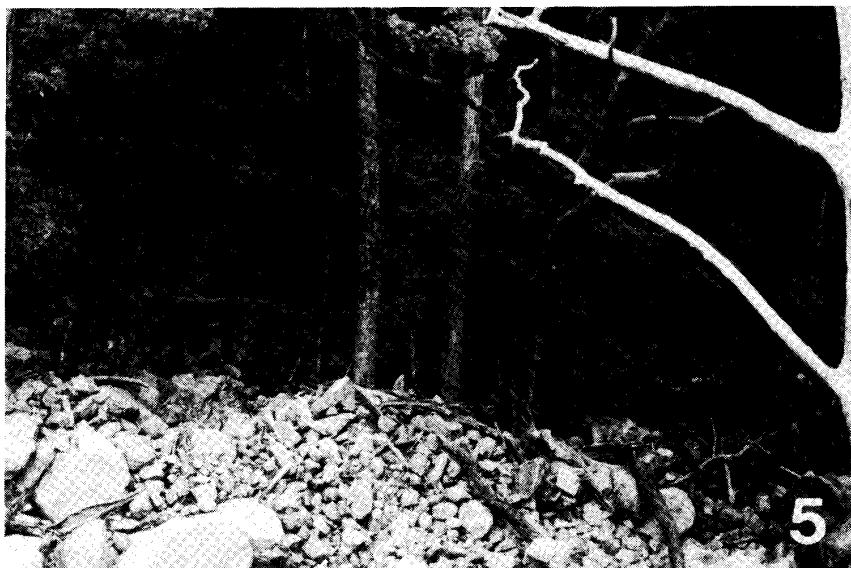
写真2-5 河川敷内の流木  
および岩石の堆

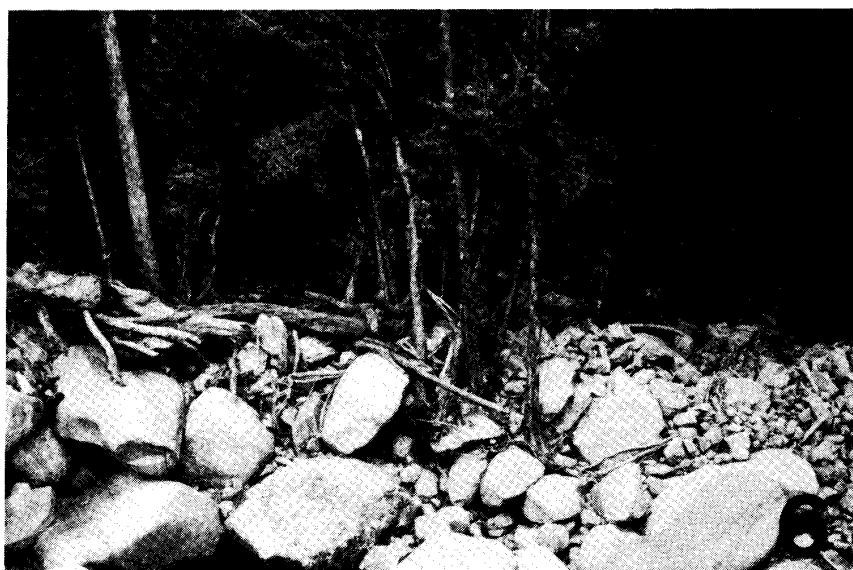
写真2-6 河川敷内の流木  
および岩石の堆

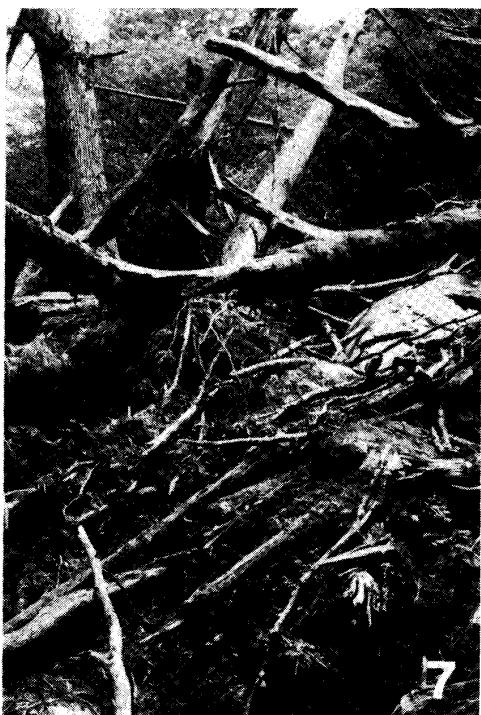
写真 2-7 河川敷内の流木、岩石および土の堆溜

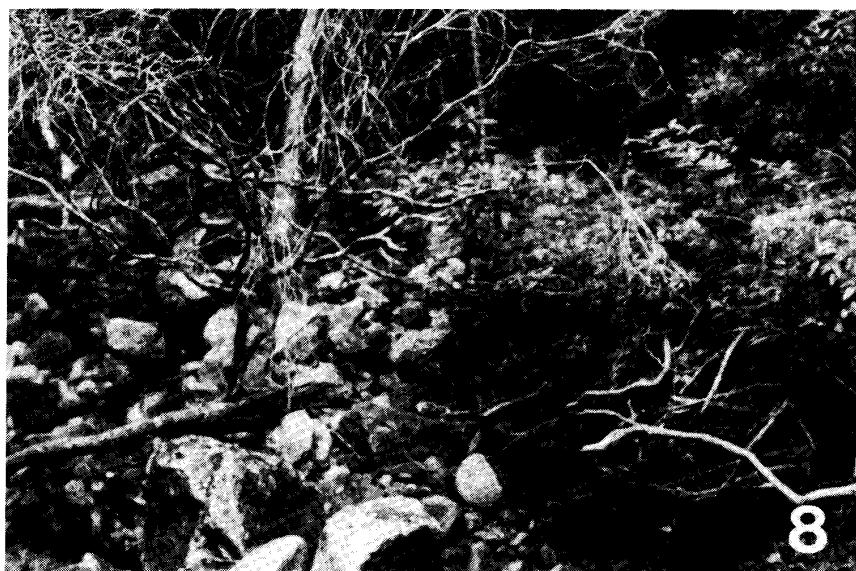
写真 2-8 河川敷内の流木、岩石および土の堆溜

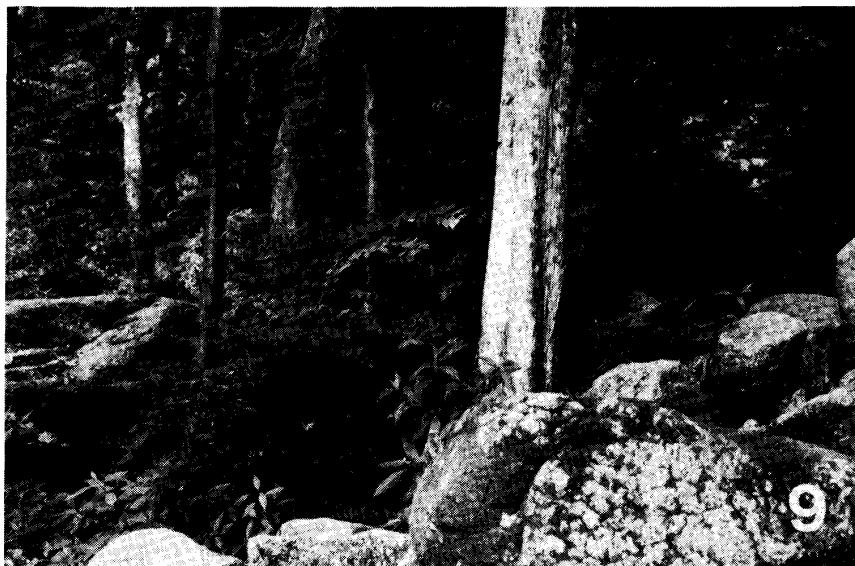
写真 2-9 河川敷内に構築された相当年数を経た渓床林

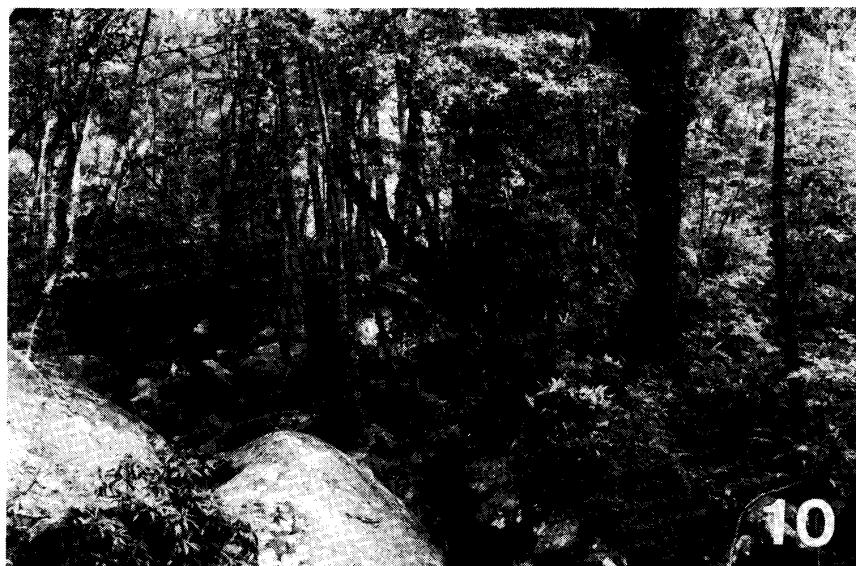
写真 2-10 河川敷内に構築された相当年数を経た渓床林

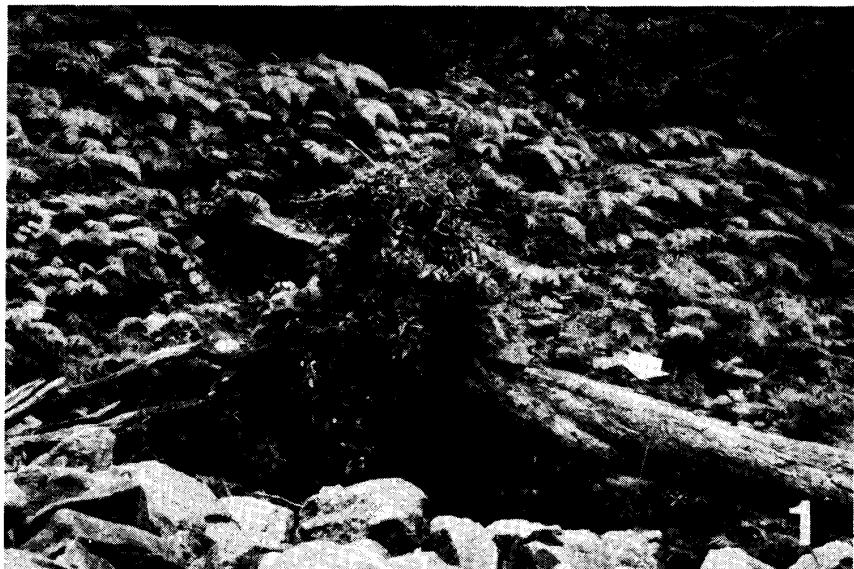
写真3－1 河川沿の土壌が  
けずりとられた  
ことにより倒木  
した状態（矢印）

土石流が流れおりる領域または河川敷に存在する立木の破損状況から土石流衝撃力を推定できないかを検討するため、調査地域内に存在する樹木の破損状況を調査した。調査した中から代表的な例を写真3に示した。写真3-1は①土石流の激突する以前に立木の根元の土石が流失して、立木が倒れたものを示すが、これは本研究で目的としている現象と若干異なる。写真3-2は②河川敷の中に存在する小径木に大きな岩石が激突したために折損したもの、写真3-3は河川の中央部に生育する直径30cmを越える樹木の存在状態を示すが、③ある程度の直径を越える立木では岩石が激突しても木部をえぐりとられるが、折損までは至らず、癒合組織を作りながら肥大生長、伸長生長をしているものと考えられるもの、写真3-4は④流出する流道が急傾斜の場合、そこに存在する大きな岩石に激突したあと、反跳によって宙を跳んだ岩石が立木の上部位に激突し、立木の上位部分が折損、また樹皮は土石流に洗われ、剥がれてしまい、樹木そのものが枯損状態となる場合を示している。

したがって、前述のように観察例①はここで課題としている現象と若干異なるから、今後、実験

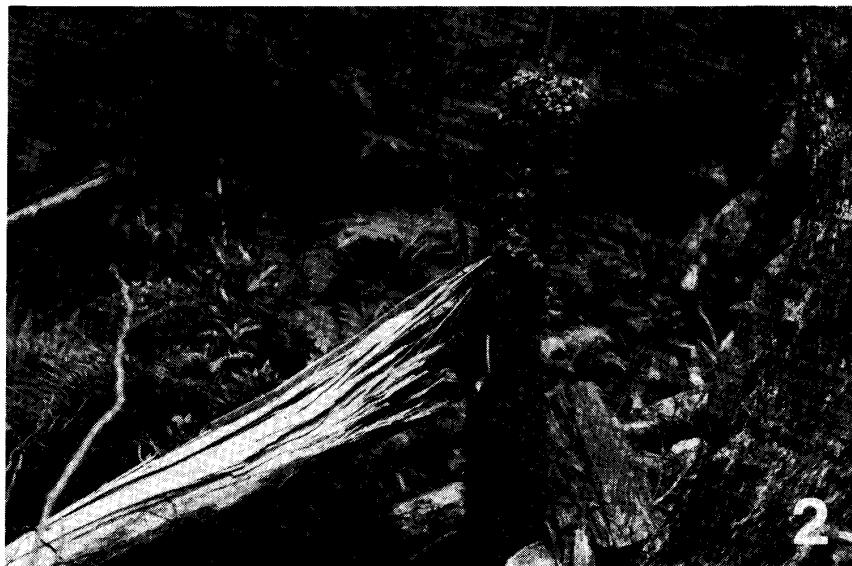
写真3－2 河川敷中の立木  
に土石流の岩石  
が衝突し折れた  
樹木の例

室的にそのデータの集積を行う必要のある現象は②、③、④であろう。しかし、これらの調査結果から考えられることは、立木と土石流の衝撃力の関係は、岩石等他の物体が衝突した立木の地上高とそれの直径との間に関係があることが考えられる。この詳細な定量的検討は今後の解明を待つこととする。

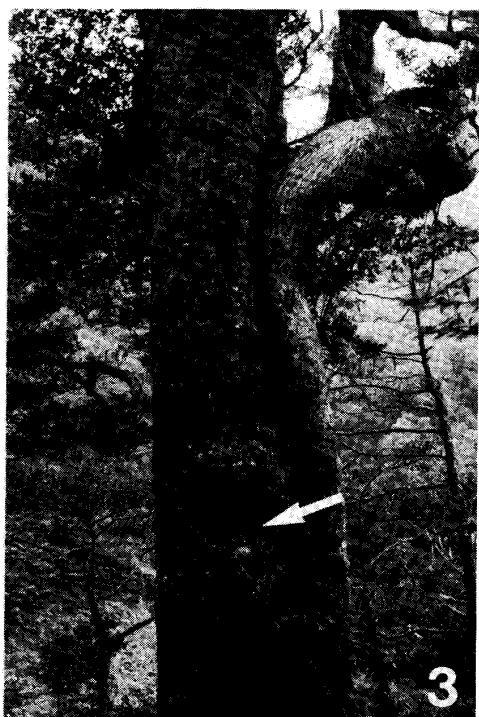
写真3-3 河川敷中の立木と岩石が衝突した傷跡（矢印）

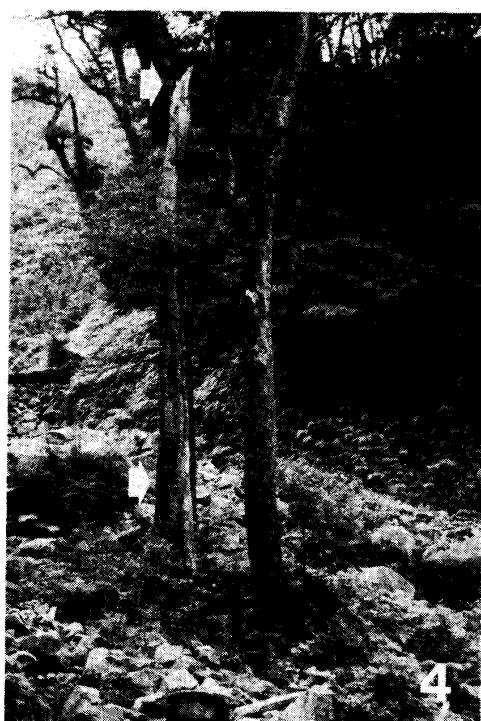
写真3-4 土石流による立木の頂頭部の折損状態と樹皮剥離による枯損木
