鹿児島における自動車走行による GPS 測位

Positioning by GPS Usable for a Vehicle in Kagoshima Region

Yasuhisa Matsuno*, Yuichi Yamanaka*

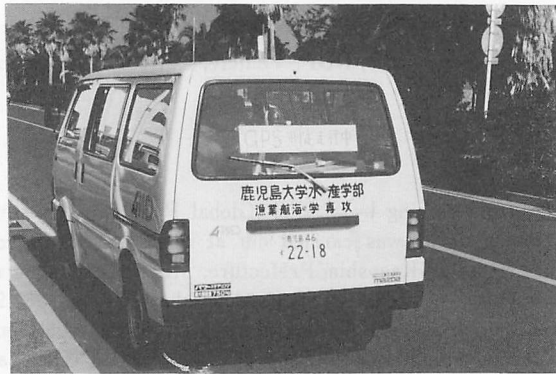
自動車走行中の GPS 測位に関する問題点と精度を検討するために小型貨物自動車バンに GPS 受信機 JLR-4100 (C/A コード, 日本無線社製) とトラックプロッタ (X-Y Plotter NJA-580A, Plotter controller EQE663A, 日本無線社製) および電源装置の12Vバッテリーと DC-AC 変換器 (X-TAL TRANVERTER, 日本情報機器製) を搭載し, アンテナは自

自動車前部ルーフ部分に路面高約 2 m となるよう設置した (Fig. 1)。自動車走行区域は GPS 衛星電波を遮蔽する建造物の少ない与次郎区域に 4.4km, 高層建造物の多い鹿児島市の中心街である天文館区域に 5.3km, そして郊外における長距離域の国道 226 号線上, 水産学部から指宿市の指宿観光ホテルまで往復 103km と定め (Fig. 2) それぞれ 14 周回, 5 周回, 1 往復の測定を実施した。測定期間は 1989 年 12 月 2 日 ~ 5 日であり, 全測定は測位可能時間帯である 12 時 10 分 ~ 20 時 20 分に実施した。自動車走行は全区域できる限り 40km/h の一定速度を保つようにし, 5 秒間隔で GPS 測位点を X-Y プロッターで描かせた。X-Y プロッター作動時の縮尺は与次郎, 天文館両区域は 1 万分の 1, 鹿児島—指宿往復区域は 2 万 5 千分の 1 に設定した。GPS 測位に関して二次元測位の場合は高度入力差による水平誤差が現れる^{5,6)}。しかし今回設定した走行区域前二者は全域にわたって高低差はなく, 後者はごく一区域に約

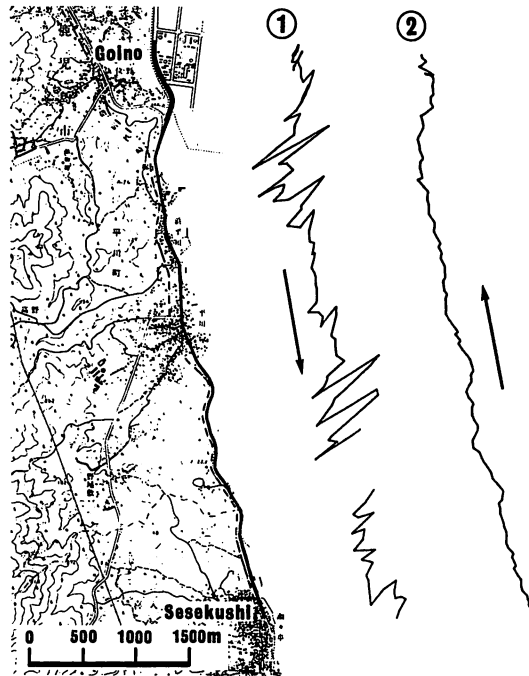
Fig. 7-2. The running loci of the Kagoshima-Ibusuki route.
-----Goino-Sesekushi-----

4.1~4.2, 復路は5.3~4.8と DOP が小さく, 測位精度が良好で走行軌跡が安定していた為と推定する。Fig. 7-2に伍位野-瀬々串間の設定コースおよび走行軌跡を示した。この例では往路①と復路②の走行軌跡は大きく異なった。このときの衛星配置をFig. 8-2に示した。往路において DOP が3.1~4.0と小さな値であったにもかかわらず走行軌跡は進行方向に対し, 左右方向に大きく乱れた区域が観測された。この区域では道路西側すぐ近くに標高約125mの山と崖が存在し, その仰角は最大67度であったため, 方位270度, 高度18度のSV. No. 16が受信できなくなった。その間の測位はSV. No. 03, 11, 13の3衛星による二次元測位しか行なえず, DOP も9.3と大きくなったためと推定する。また SV. No. 3も受信できなかった区域では測位不能となった。これに対し復路においては, 衛星は全て東側にあり, 西側に存在する山の影響を受けることなく DOP は5.6~7.9で, 走行軌跡は設定コースより左の方向へ平均約60m 偏位したが安定したものとなった。

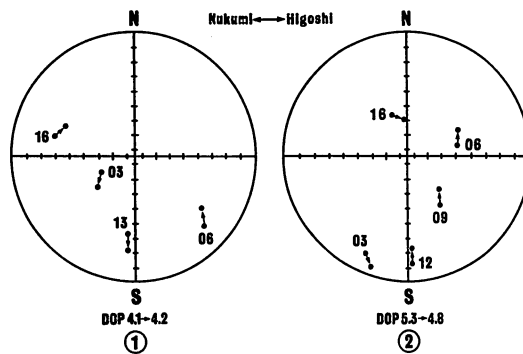
Fig. 8-1. The configuration of satellites during the running at Nukumi-Higoshi.

鹿児島—指宿区域 走行中、視認によって位置を確認できる47点において、GPS 測位点の絶対誤差を求めた結果、その最小値は0 m、最大値180 m、rmsは109.0 mとなった。次に測定結果の具体例を示す。Fig. 7-1に生見—吹越間の設定コースおよび走行軌跡を示した。往路①、復路②とも両者はほぼ重なった。このときの衛星配置をFig. 8-1に示した。前述したGPS 測位分布特性⁷⁻⁹⁾の通り往路においては進行方向の左右に、復路は前後に偏位する傾向がみられたがその偏位量は小さかった。また両者がほぼ重なった起因は往路のDOP

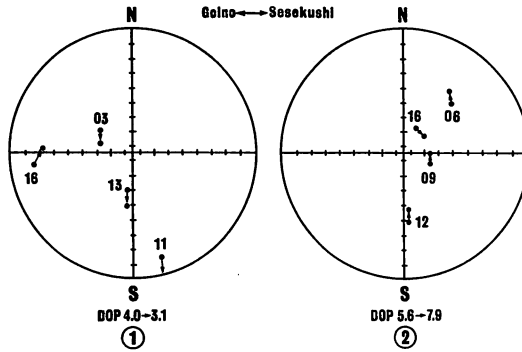
Fig. 8-2. The configuration of satellites during the running at Goino-Sesekushi.
