## 蒲生麓における武家門の保全状況

郷土集落の歴史的環境保全と住環境整備に関する研究 その1

The Preserved Condition of "BUKE-MONs" (the Gates of Samurai Residences) in Kamo Town.

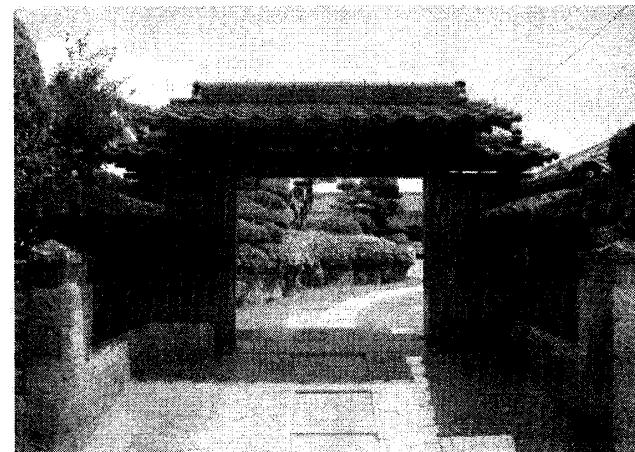
写真1 蒲生の武家門 (No.7)

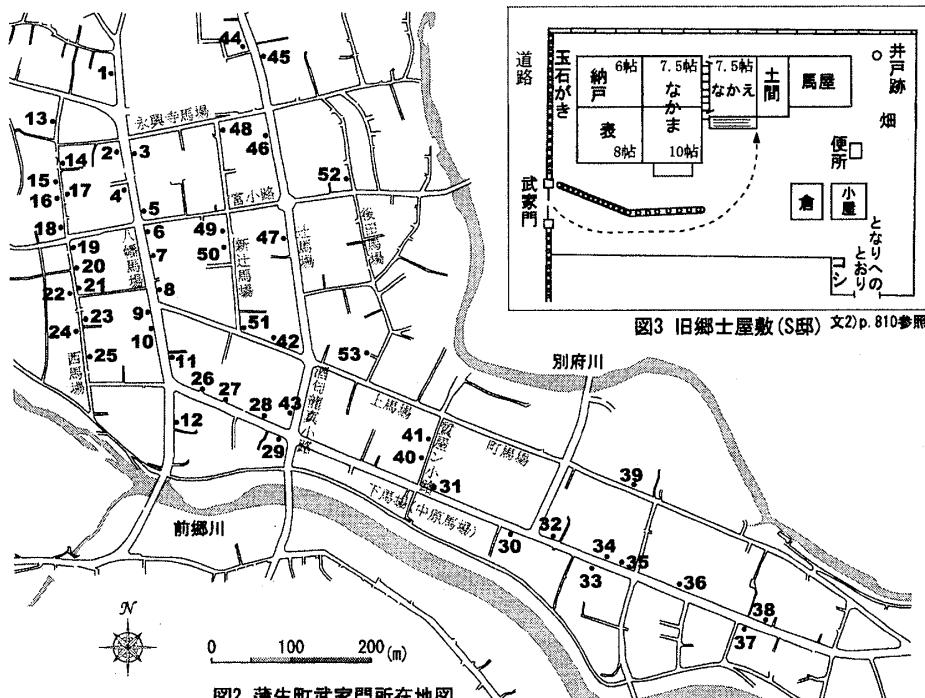
図2 蒲生町武家門所在地図

査を行った。町役場の敷地内に移設された蒲生地頭仮屋正門を除く53棟の所在位置と保全状況を図2、表2に示す。

蒲生町上久徳に現存する武家門は38棟である。文1)によれば、昭和59年に存在した53棟のうち明治以前の建立が37棟(69.8%)、昭和50年以降に建てられたものは6棟で

ある。消失した15棟は、すべて49石以下の住宅に建立された武家門（表2・形式C）で、明治期に建立のものが10棟、昭和50年以降に建立のものが2棟と割合が高かった。
