川内川推込分水路における環境の現状評価 —モニタリング調査結果から—

Oono, K., K. Shintani, N. Toyokuni, T. Iwakawa, J. Tougou and M. Sameshima. 2014. An environmental assessment of current status of Shigome flood control channel, Sendai River system in Kagoshima, Japan, as a result of monitoring surveys. *Nature of Kagoshima* 40: 13-17.

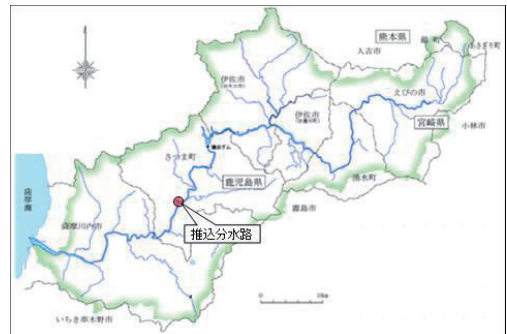
図 1. 推込分水路の位置。

同分水路は、さつま町屋地地区に新たに洪水を流す水路を創り、外水氾濫による家屋浸水被害を解消する目的で、平成 18 年 10 月から平成 23 年 6 月（出水期前）までの完成を目標に、川内川流域内で最大の被害を被った市街部の下流側（図 1）で、築堤、河道掘削、分水路開削を行って整備された（川内川河川事務所ホームページ）ものである。事業量は、延長約 250 m、底幅約 65 m、掘削約 70 万 m³（内訳は土砂掘削が約 50 万 m³、岩掘削が約 20 万 m³）である。

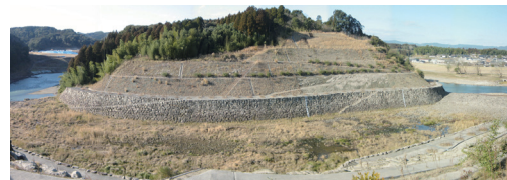
図 2. 完成した推込分水路。

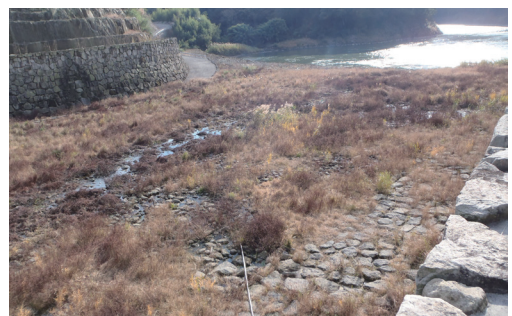
図4. ニホンアカガエルの卵塊が確認された分水路の水域。

2). 両生類、爬虫類および哺乳類における指標種は、両生類ではニホンアカガエル、ヌマガエルの2種、爬虫類ではカメ類、ニホントカゲの2種、哺乳類ではコウベモグラ、タヌキ、イタチ属の一種の3種が評価対象として選定されており(表2)、ニホントカゲを除き、全ての指標種が全ての調査において確認された。特に、両生類のニホンアカガエルについては、分水路内の水域(図4)で多くの卵塊が確認された(図5)。
