## 高隈演習林における水文観測施設（高隈第1号量水堰堤） の建設について

## On the Construction of the Hydrological Observation Installations in the Takakuma Experimental Forest

### 水文観測施設の構造

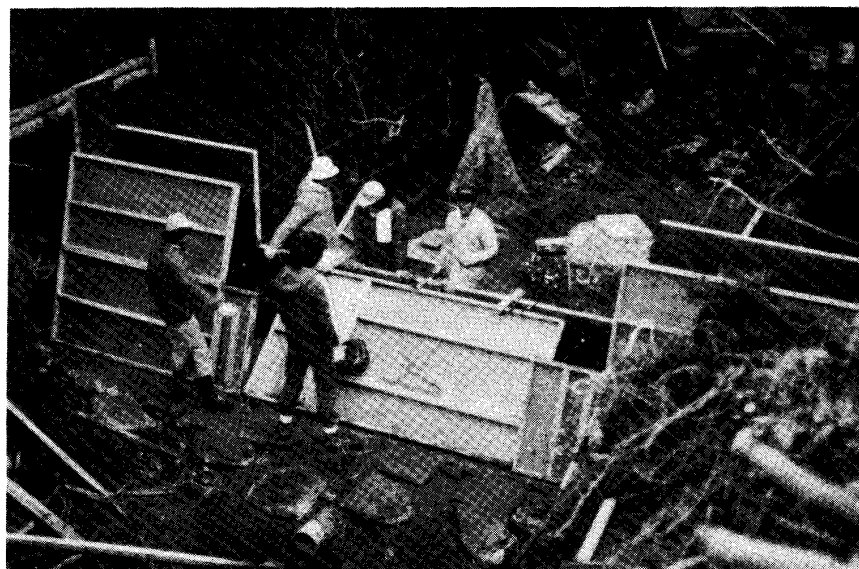
写真-5 量水堰堤の型わく組み

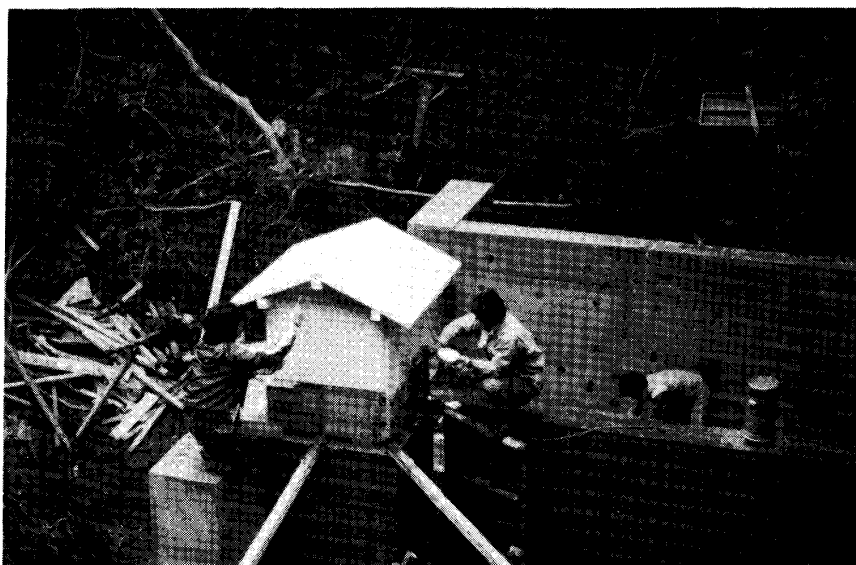
写真-7 水位雨量計の設置

水位は波浪の影響を防ぐため貯水を観測井戸に導き、フロートを介して測定される。雨量は1回転倒0.5mmの転倒ます型雨量計により測定される。なお、水位および雨量観測装置には池田計器製作所製ALR-203型1ヶ月巻用自記水位雨量計を使用している。

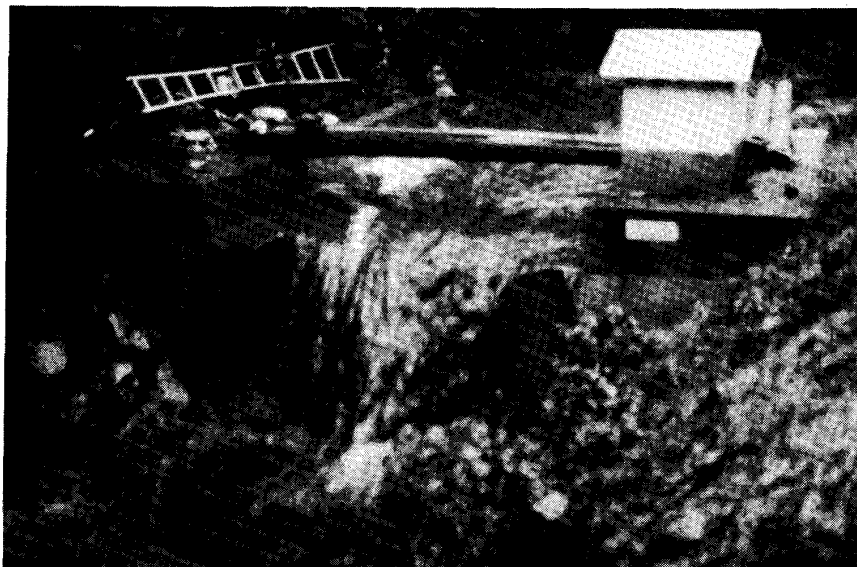
写真-10 豪雨時の状況

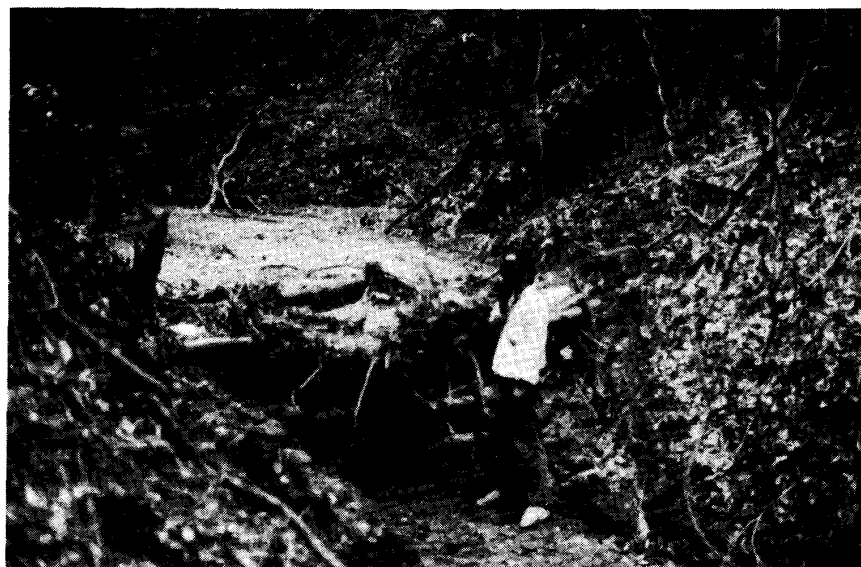
写真-12 上流に設けられた簡易貯砂ダムの堆砂状況

水文観測施設は、1983年7月に計画、設計され、翌年の比較的流量の少ない時期に当たる2～3月に建設された。水位および雨量観測は1984年4月から行われている。1年後の1985年3～4月には湛水池内の補修工事を行っている。また、湛水池への土砂流入を防止するために、流域内の各溪流には現地地の玉石や間伐材を利用し、貯砂量1～10m<sup>3</sup>の簡易な貯砂ダムを数十基建設している。
