論 文

串良川流域における侵食および土砂氾濫域の植生回復過程

Erosion and revegetation in areas inundated with sediment in the Kushira River

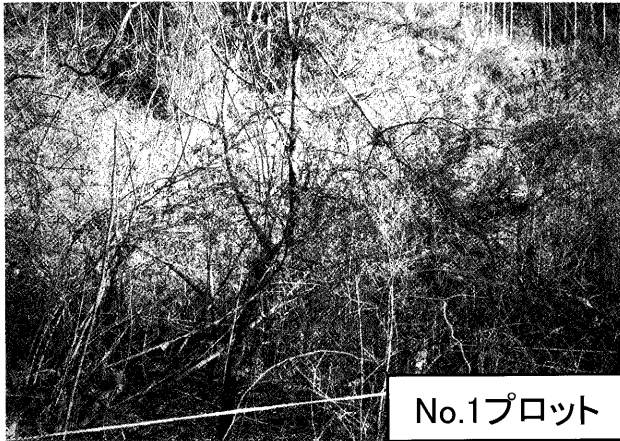
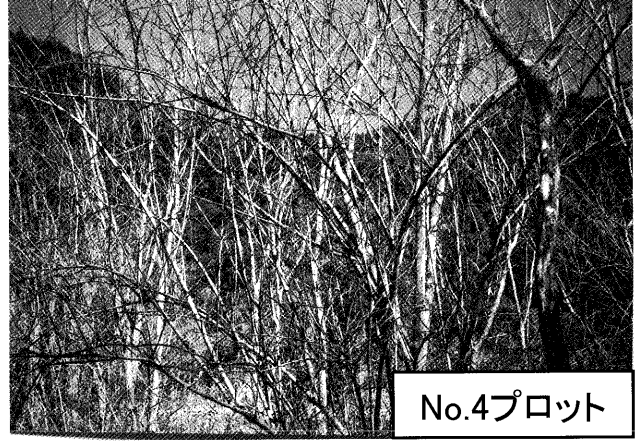
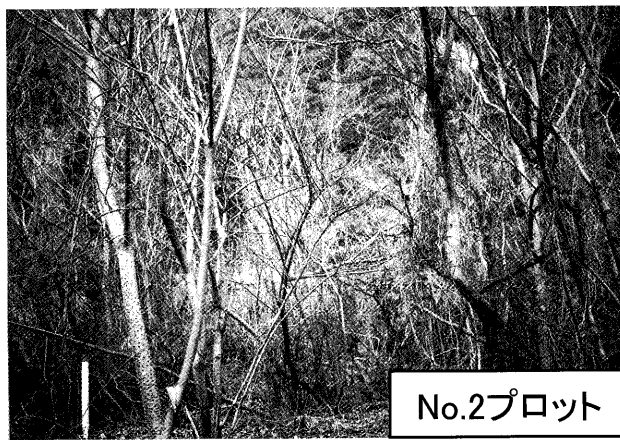
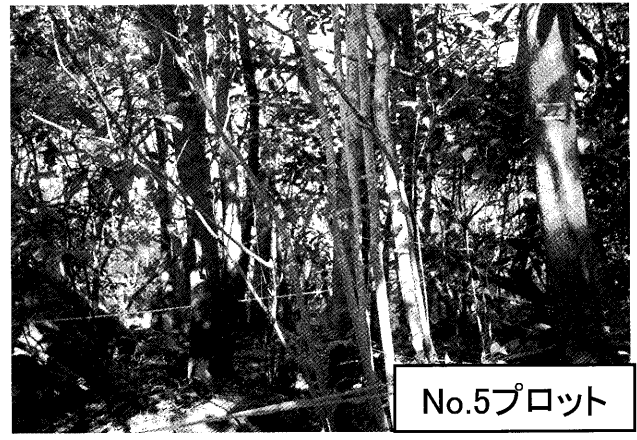
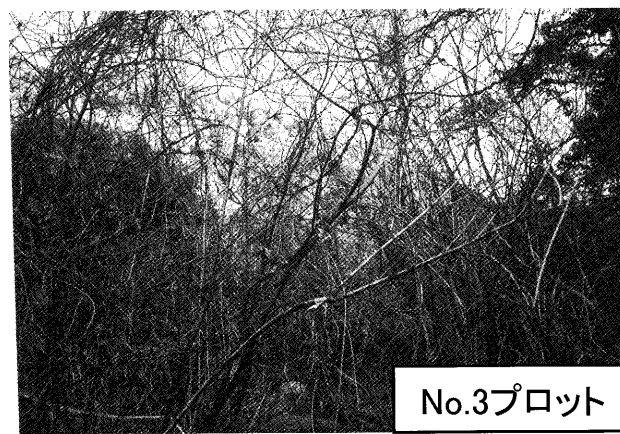
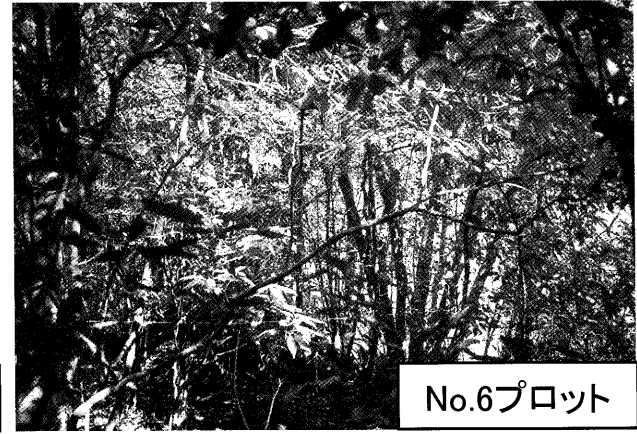
写真-1(1) 植生調査プロットの状態
Photo 1(1) Pictures of the vegetation survey plots.

を明らかにするため、攪乱後の経過年数が異なる11のプロットを設け植生調査を実施した(図-1、表-1および写真-1)。各プロット内における木本植生の最大樹齢を攪乱後の経過年数としている。なお、この経過年数は植生調査を実施した2002年時点での値である。11のプロットにおいて10m×10mの方形区をそれぞれ設定し、方形区内に出現するすべての木本植物を対象に樹種の同定、胸高直径および樹高の測定を行った。樹高の小さな個体については地際直径を測定して胸高直径とした。さらに、胸高直径および樹高の測定値より立木幹材積表(日本林業調査会, 1970)を用いて各プロットの蓄積量(幹材積)を求めた。

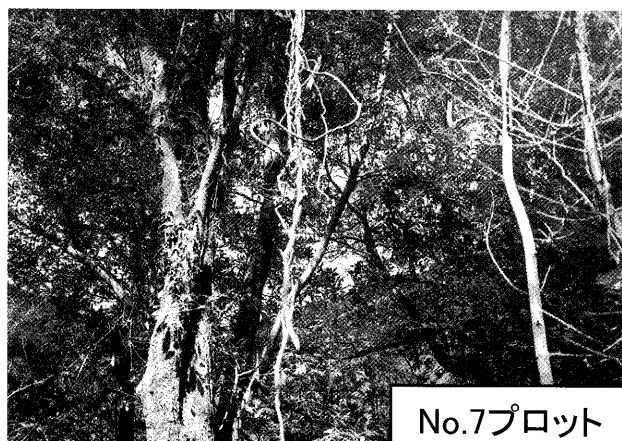
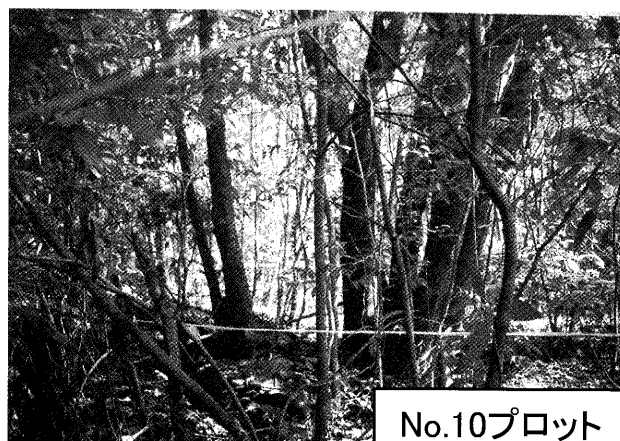
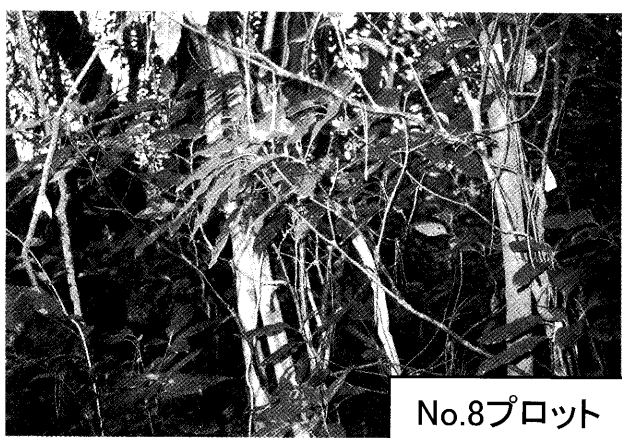
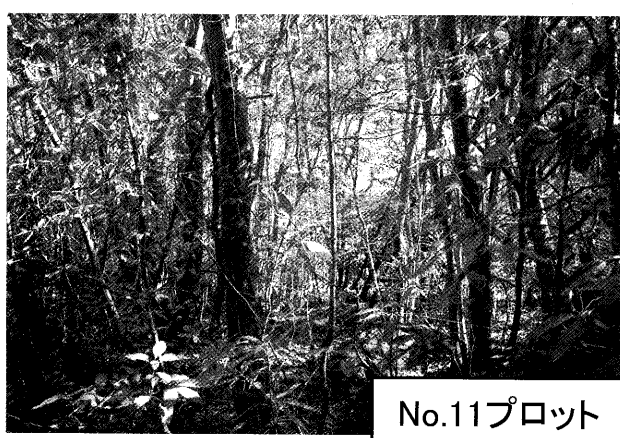
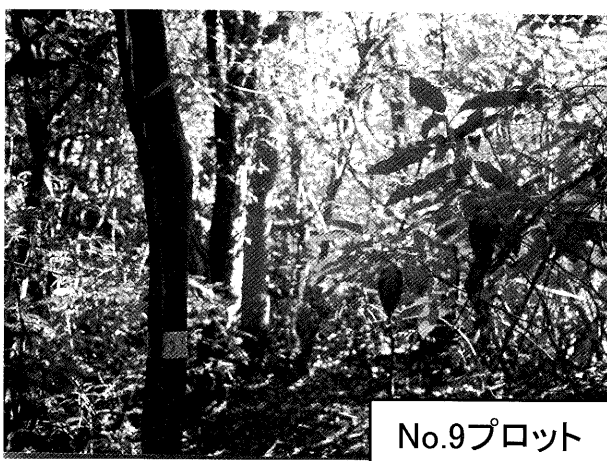
写真-1(2) 植生調査プロットの状態
Photo 1(2) Pictures of the vegetation survey plots.

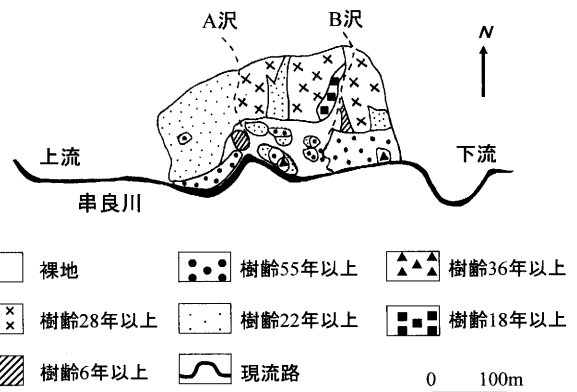
図-3 土砂氾濫域における木本植物の樹齢分布
Fig.3 Age distribution of arborous plants in the area inundated with sediment.

図-3は, 6組の空中写真判読に基づいて作成した, 調査地最下流の土砂氾濫域における木本植物の樹齢分布図である。なお, 木本植物の樹齢は判読作業を行った2002年時点の値である。土砂氾濫域では樹齢の異なる木本植生がパッチ状に分布している。このことは, これらの木本植生が斜面崩壊 (図-2), 土石流, さらに串良川の洪水の影響をたびたび受け攪乱されたことを示唆する。
