溶結凝灰岩の崩災-とくに1978年6月24日に発生した 鹿児島県大口市白木山ノ神地内の地すべりについて

溶結凝灰岩の崩災*

—とくに1978年6月24日に発生した鹿児島県
大口市白木山ノ神地内の地すべりについて—

Slope Disasters Caused By the Mass-Movement of Welded Tuff
— Especially on the Landslide Occurred on the 24th, June,
1978 at Shiraki-Yamanokami, Okuchi City, Kagoshima
Prefecture, Japan —

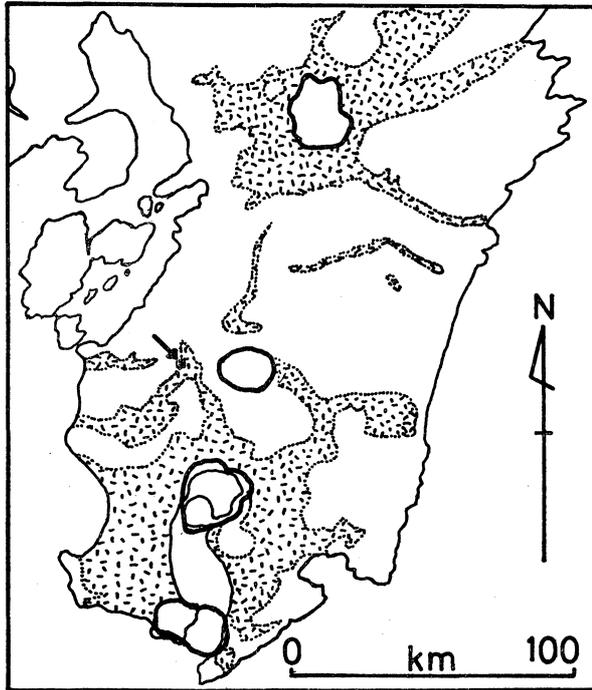
第1図 火砕流堆積物の分布図

太線はカルデラ地形。北から阿蘇・加久藤・始良・阿多の各カルデラ。(MATUMOTO, 1943を簡略化した。加久藤カルデラの位置については、荒牧, 1968を参考にした。矢印は調査地域を示す。)

中・南部九州には、北から阿蘇・加久藤・始良・阿多と、世界でも有数の巨大カルデラが分布し、それらの噴出した火砕流堆積物が地表を広くおおっている(第1図)。火砕流堆積物の崩災としては、その非溶結部に発生する災害、すなわち、いわゆるシラス災害があまりにも有名である。しかし、一見堅硬に見える溶結凝灰岩にも、これに劣らず多くの崩災が発生している。近年の例では、昨1977年の鹿児島市竜ヶ水災害や本年6月の大口市白木山ノ神災害をあげることができる。前者は、崩壊から土石流へ発展したケースで、溶結凝灰岩の基底面がほぼ水平の場合に多く、台地周縁部にしばしば見受けられる。これに対し、後者は、以下述べるように、明白なすべり面をもつ地すべりである。このタイプの崩災は、溶結凝灰岩を深く刻んだ河谷部などにしばしば発生する。すなわち、両者は、溶結凝灰岩地域に見られる崩災の代表的なタイプを示している。それ故、両者をくわしく研究し、比較検討することは、溶結凝灰岩地域の防災対策に重要な示唆を与えるであろう。前者についてはすでに報告したので(小林・岩

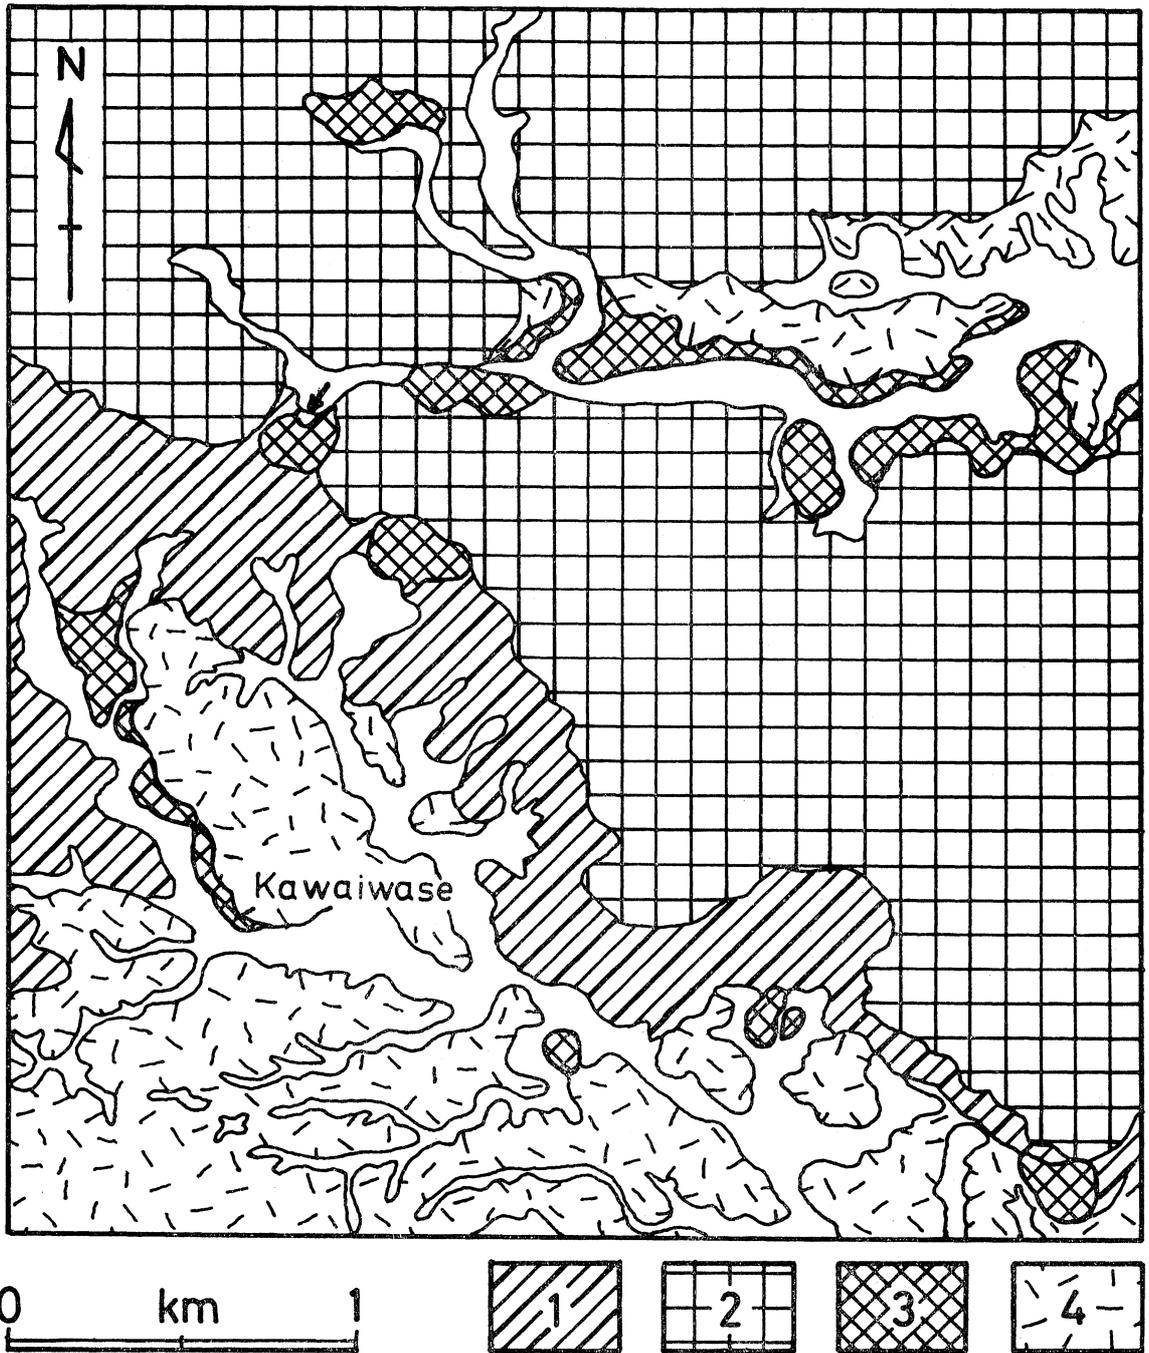
第2図 大口市白木山，神付近の地質図

- 1: 四万十層群 2: 富ヶ丘火山岩類 3: 大口降下軽石・火砕流堆積物
4: 入戸砕流堆積物 矢印は災害現場

本論文投稿後、被災地のボーリング資料を見る機会をえた。それによると、少なくとも地下 20 m までは安山岩である。したがって第 2 図の地質図は一部修正する必要がある (下記文献の第 1 図を参照のこと)。

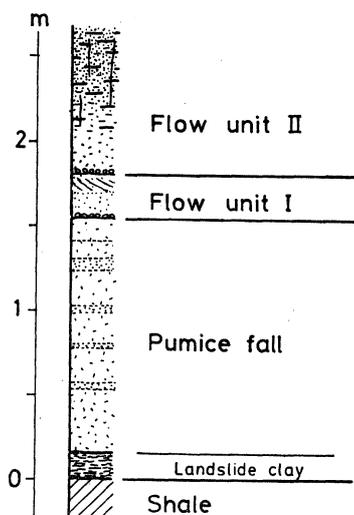
第3図 地すべり現場の地質柱状図
Shaleは Andesite と訂正

第3図は、すべり面付近の地質柱状図である。基盤の安山岩は、著しく粘土化して緻密になっており、不透水層の役割をはたしている。これを不整合におおって、降下軽石層が堆積している。すべり面は、厳密にいうと不整合面そのものでなく、不整合面から15cmほど上の軽石層中にある。軽石層全体は軟弱であるが、この部分は著しく粘土化され、緻密になっている。

災害現場の地質柱状を第3図にまた断面を第4図に示す。本層は3つの単位に分けられるが、3者の境界部には、古土壌など時間間隙を示すものは存在せず、3者は比較的短時間のうちに堆積したものと考えられる。3者とも非溶結部は粘土化をうけており、淡黄灰色を呈するが、地すべり頂部では、あざやかな赤褐色に漸移する (第4図)。これ

非溶結で粘土化がすすんでおり、かなり軟弱となっている。それゆえ堆積構造は不明瞭であるが、細粒の降下軽石が主体であることは堆定できる。最下部付近には、火砕流堆積物らしきものもあるが、確定はしていない。本層の最下部 15cm ほどは、“地すべり粘土層”となっており、かなり緻密である (第3, 4図)。

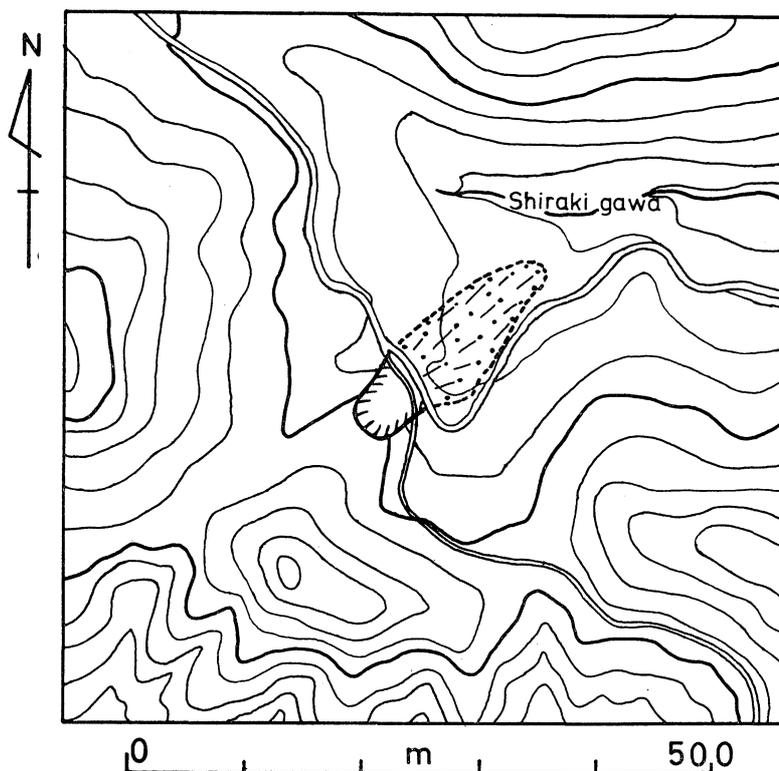
第5図 地すべり現場付近の地形図
崩壊地形と土石流の分布を示してある。

1978年6月21日夜から断続的に降り続いた雨は、降り始めから24日午後1時まで、大口市で264mmを記録した。この豪雨によって、24日午前10時20分頃、大口市白木山ノ神地内の県道出水一大口線に面した雑木山がくずれ、県道下の民家一棟を押しつぶし、2名が犠牲になった (Plate-9-1, 2, 3, 4, 5, 7)。この雑木山は、海拔341m、県道から比高50mの小高い山で、災害現場は北東に張り出した小さな尾根の中腹にある (第5図)。地すべりは、比高20mの地点から幅50m、長さ60mにわたって発生し、その土塊は、県道を越えて約150m下流に達した。

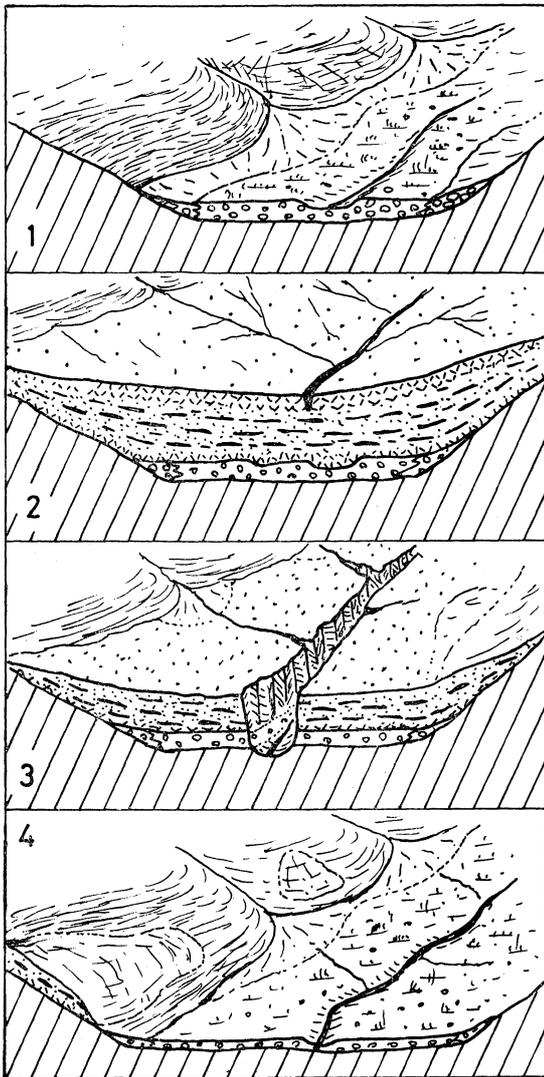
第6図 溶結凝灰岩の存在する谷の地形発達模式図
1: 火砕流発生以前の谷地形, 2: 火砕流堆積物が厚く谷を埋める。溶結凝灰岩が形成される。 3: 河川の侵食、柱状節理の発達した峽谷を形成する。 4: 現在の地形(緩斜面に侵食からとりのこされた溶結凝灰岩が存在している。)

基盤まで削りこんだ開折された河谷では、侵食からとり残されたところだけ、溶結凝灰岩が谷壁斜面にへばりつくような格好で分布することになる(第6図)。このようなところは、必然的にいわゆる流れ盤構造になり、地すべりにとって好条件を備えている。また、不整合面下に火砕流堆積前の崖錐堆積物や古土壌が存在することが多く、しかも、火砕流堆積物の最下部は非溶結になっているので、不整合面付近はきわめて透水性がよいのが普通である。さらに、大口市の例のように、火砕流噴出に先立つ軽石噴出による降下軽石層が存在する場合には、なお一層透水性がよくなる。したがって、不整合面付近は、地質時代を通じて、地下水の浸透による粘土化作用を受けていることが多い。これもまた、地すべりの発生しやすい条件を形成する。

から、もっとも危険なところである。従来、ややもすると現地地形の傾斜のみに目を奪われ、急傾斜地対策を重点にしがちであった。しかし、実際は、溶結凝灰岩の峡谷のようにほとんど垂直にきり立った崖でも、落石などによる道路交通災害がときたまある程度で、それほど大規模な災害は起こらない。それよりも、開けた広い谷筋で、傾斜はゆるくても、溶結凝灰岩の侵食し残しが谷壁斜面にへばりついているところのほうが、より一層危険が大きい。

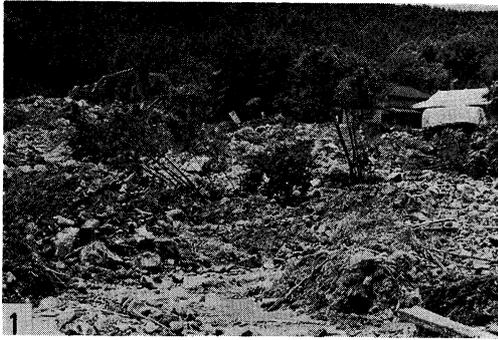
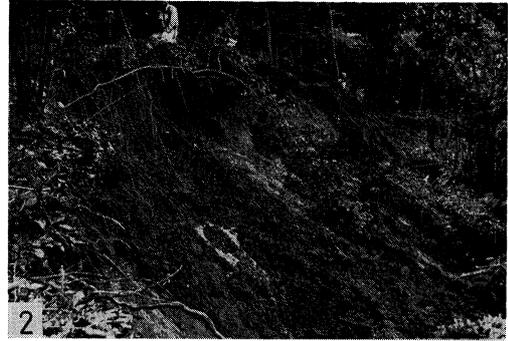
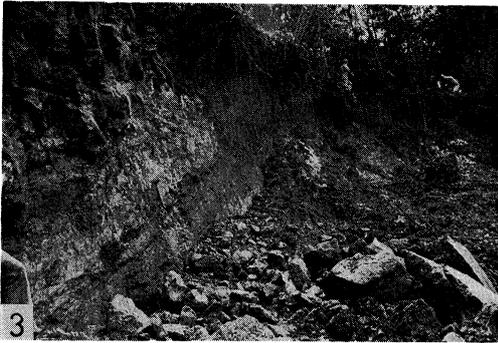
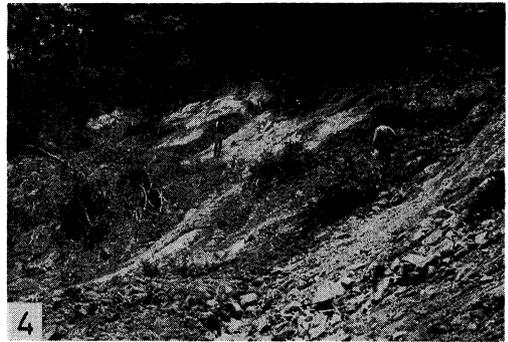
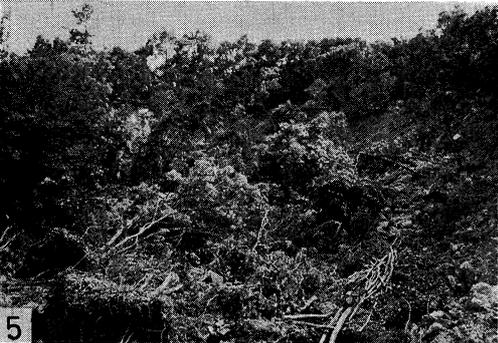
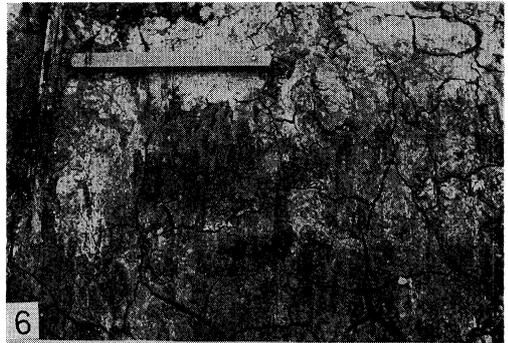
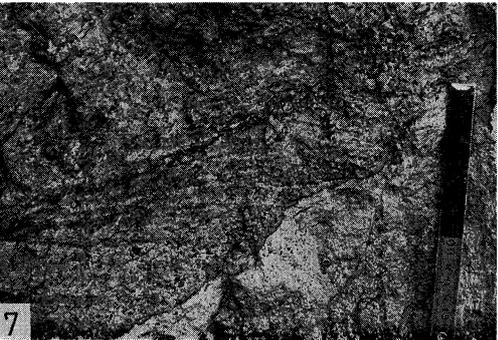
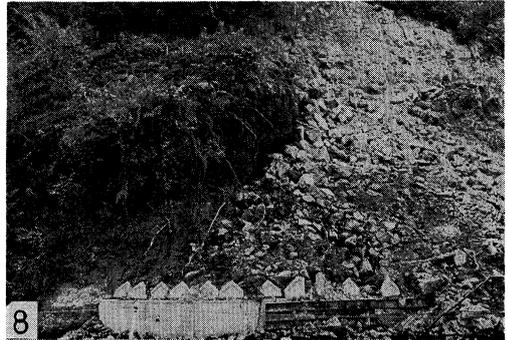
図版説明

- 1: 被災状況
対岸には土石流の被災をまぬがれた人家がみえる。
- 2: 地すべり現場の頂部
地すべりブロックや崩土がまだ残っている。
- 3: 地すべり現場の南東壁に露出する大口降下軽石・火砕流堆積物
ハンマーの位置は、Flow unit-I を示す。
- 4: 地すべり現場の上部の全景
地すべりブロックや崩土の多くは滑落しさり、地すべり面（粘土層）が広く露出している。
- 5: 地すべり斜面の下部に集積した地すべりブロック・岩塊・崩土・樹木
- 6: 地すべり面上に発達する擦痕
- 7: 大口降下軽石・火砕流堆積物の Flow unit-I にみられる堆積構造
- 8: 道路工事現場に露出する不整合面（左下にみられる褐色部と淡黄色の境界部）

すべり面は、基盤岩直上の不整合面付近にあり、平均走向 $N45^{\circ}W$ で $10^{\circ}\sim 35^{\circ}$ 北西へ傾斜している。また、すべり面上には明瞭な擦痕があり (Plate-9-6)、その条線は、最大傾斜の方向と平行である。しかも、この方向は地形面の傾斜方向とも一致するから、この地すべりは層すべりである (第4図)。また、地すべり頭部には、階段状の地すべりブロックや二次亀裂などが、災害後しばらくは保存されていた (Plate-9-2, 7月9日再調査した時点では完全に滑落して、先のすべり面が広く露出していた Plate-9-4)。このことは、この地すべりが、当初、slide型もしくは slump型の層すべりとして発生したことを示している。一方、地すべり末端部や舌部は、直径数10cm～1mの巨礫を含む溶結凝灰岩の岩塊と細粒軽石の混合物から成っている。これは、地すべりブロックが冷却節理の発達した溶結凝灰岩で形成されていたため、大小の岩塊に割れ、土石流状になって流下したことを示している。

一方、新聞報道によると、災害当時現場は県道拡幅工事中で、斜面の脚部を中ほどまで切り取っていたとのことである。その時に、不整合面も露出させたものと思われる(Plate-9-8)。したがって、不整合面付近に浸透した水の出口を人工的に作ってしまったことになる。
