## 山間地における採草地の造成法について

池田博文

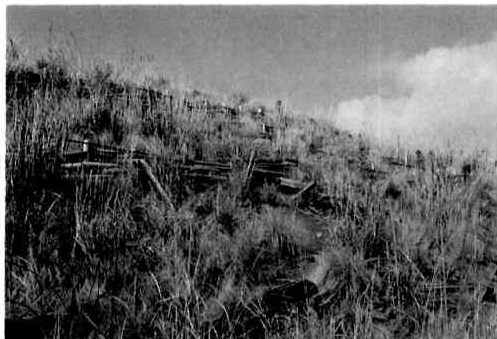
第1図 肥育牛舎建築予定地の造成で、盛り土が崩壊した部分。

第1図に肥育牛舎建築予定地の造成で、盛り土が崩壊した部分を示した。この写真は盛り土が崩壊し始めたため、土砂止め対策を施し、その後5年程度が経過した状態のものである。崩壊当時はウイーピングラブグラスを播種し、ネコ柳の挿し木や竹株を移植した。しかし、最終的にはウイーピングラブグラスが定着し、その周囲はススキが繁茂した。

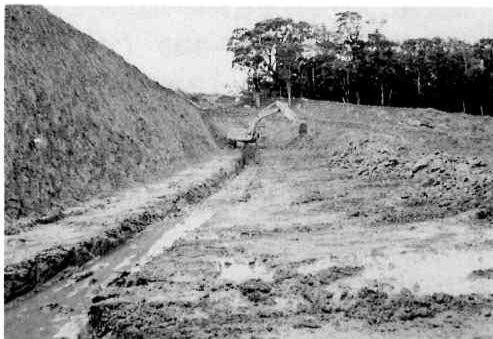
第2図 肥育牛舎の造成途中で土砂の崩壊が始まったため、排水径路を新しく作り、土砂崩壊を最小限にしようとしている作業の様子。

第2図に肥育牛舎の造成途中で土砂の崩壊が始まったため、排水経路を新たに作り、土砂崩壊を最小限にしようとしている作業状況を示した。この作業により土砂の崩壊は減少した。しかし、粘土質の土砂が谷川へ流れ出て、本流の入来川を真っ赤に濁す結果となった。このため、崩壊防止対策と同時に、濁り水を直接下流へ流さないための没砂池が必要であると考えられた。

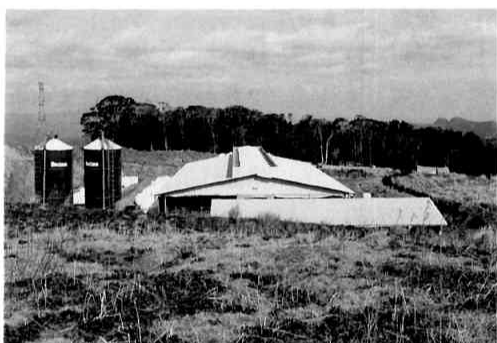
第3図 造成された敷地に、肥育牛舎とサイロが完成した状態。

第3図に上述の造成で開かれた敷地に、肥育牛舎とサイロが完成した状態を示した。

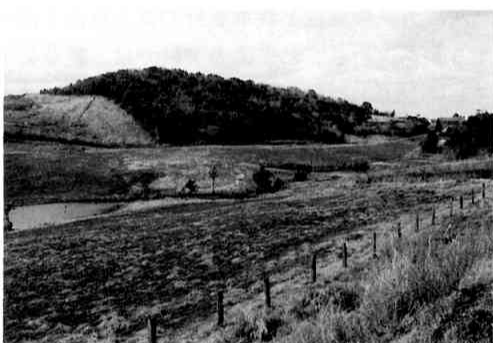
第4図 草地造成時に濁流を直接流さないよう、沈砂池を3ヶ所作った状態。

第4図に、草地造成時に濁流を直接流さないよう、没砂池を3カ所作った状態を示した。この方法は必ずしも完全ではなかったが、濁った水のある程度沈砂でき、下流の濁りを幾分減少させた。

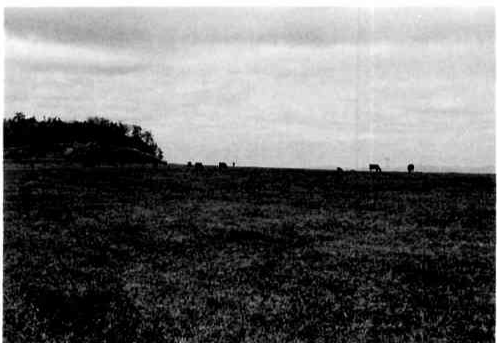
第5図 第4図の沈砂池を作って造成された採草地で、冬季放牧を行なっている状態。

第5図には第4図で沈砂池を作って造成された採草地で、入来牧場で開発した冬季放牧を行っている状態を示した。

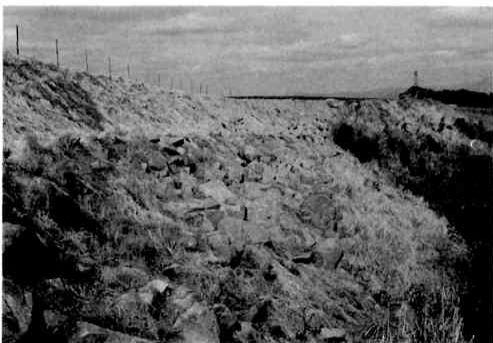
第6図 傾斜地埋め立の際、下から順次水平に押し堅めながら上の方へ上がっていき、土砂の崩壊を防止する工法で造成した草地の斜面。

第6図に、傾斜地を埋め立てる場合、下から順次水平に押し堅めながら上の方へ上がっていき、土砂の崩壊を防止する方法で造成した草地の斜面を示した。特に、水平面をとる場合、表面に石を並べていくことにより、斜面の強度は更に強化されたものと推察された。また、斜面にはイタリアンライグラスやヒエなど、その季節で早く活着する牧草をまくこと、夏季であれば特に定着すると強度があるウイーピングラブグラスをまくことが効果的であると考えられた。傾斜地の造成においては、造成中の天候の変化に対応して、その都度水きりをし、埋め立て地区へ水が集中しないよう

な対策をたてることが極めて重要であることは、肥育牛舎用地造成のところでも述べた通りである。
