潜水観察による人工魚礁の実態について—IX

鹿児島市北部沖合海域の場合

On the Fish Gathering Effect of the Artificial Reefs
ascertained by the Diving Observations—IX

At the Sea-Fronts off the North of Kagoshima City

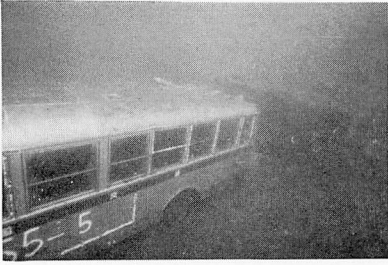
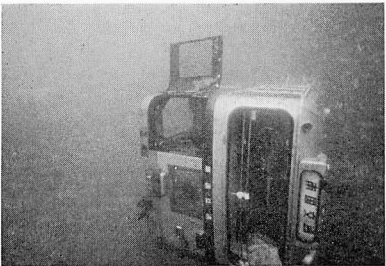
Plate I. The artificial reefs at the off shore of Kagoshima City.

花倉沖距岸約 200 m, 水深 28~45 m のかなりの急斜面に設置されているバス魚礁で, 昭和54年12月に投入, 台数は 8 台, 設置形態は 10 m から 17 m の間隔をおいて略一線に連なり, 1 台が横墳, 1 台が逆様の状態となっている。投入後約 3 カ月しか経過していないためか, 車体のペンキは投入時とほとんど変わらない。車体の上面に浮泥状の堆積物をみる。魚群は全く観察されなかった。

A~D: K_A-1 reef. E~H: K_A-2 reef.

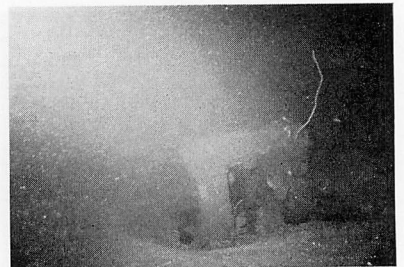
Plate III. The artificial reefs at the off shore of Kagoshima City.

川口の南方に位置している，陸岸側の一帯はかつて長い砂浜の続く遠浅の海辺であり，13年前に埋立てられたものである．魚礁の設置されている付近の海底は平坦，水深 25 m，底質は砂質で砂紋がみられる．この魚礁は筆者らが観察した最も古い魚礁で，その経過年数は17年に及ぶ．魚礁は略中央部に凹みを有する4個のブロック群よりなっている．各群とも2段積みである．付着生物は年数がかなり経過しているため非常に多く，Plate-III にみるように，各群とも叢林のような様相を呈している．ヤギ，フジツボ，ウミトサカ，ウミマツ，フジツボは大型である．埋没は 20~60 cm で，ブロック周辺に深さ約 30 cm の洗堀がみられる．この埋没の状態からその速さを推算すると， $60\text{ cm}/17\text{ 年} \approx 3.5\text{ cm}/\text{年}$ となる．蛸巻魚は魚種・尾数とも豊富で特に大型魚が多い．アジ，ウマヅラハギ，ネブツダイ，コショウダイ，イサキは凹みの部分を中心として密度が高く，凹みの効果²⁾ が発揮されているようである．注目されるのはイセエビで，大型のものがブロック内かなりの尾数認められた．

A~H: K_A-14 reef.
