鹿児島県北西部地震と鹿児島市の地盤

著者	大木 公彦, 深見 聡
雑誌名	「1997年鹿児島県北西部地震の総合的調査研究」報告書
ページ	43-57
URL	http://hdl.handle.net/10232/00008323

鹿児島大学理学部 大木公彦・深見 聡

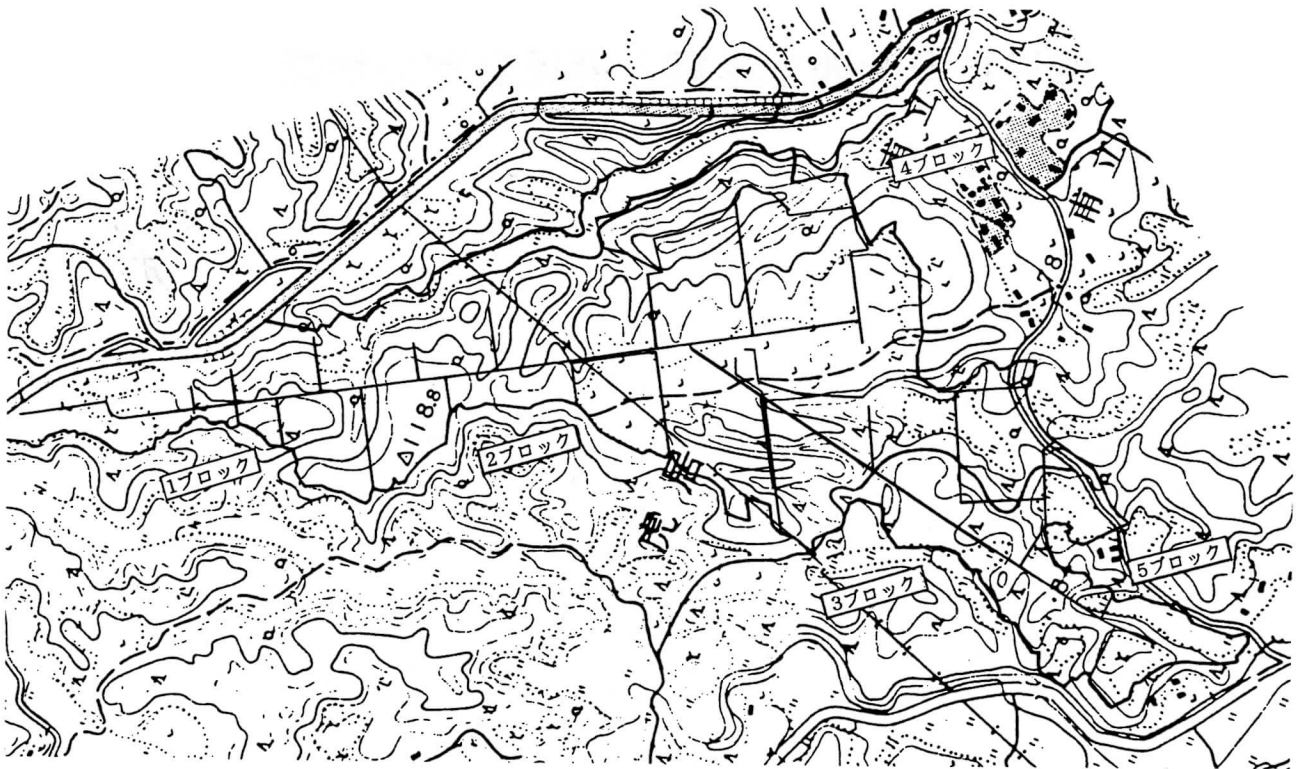
図1. 宮之城町虎居甫立集落北方の旧地形(上)と農業用施設災害概略調査図(下) (赤崎・上園、1997)。

- 亀裂確認位置
- 盛土(旧谷地形)推定部
- 盛土と予想される部分(未調査)
- ①~⑯写真撮影位置および写真番号

災害概略調査図

3月26日の地震でとくに被害の大きかった宮之城町、鶴田町、阿久根市を3月30日、4月2日に訪れた。道路は、井村ら(1997)が指摘したように、路面の亀裂、沈下および陥没のほとんどが盛土部分に集中している(写真1)。宮之城町虎居、甫立集落北方の農業用施設の幹線道路はかなりの損傷を受け、噴砂現象も確認された(写真2)。この農業用施設は、国道328号線と海老川に挟まれた地域を平坦に整地して作ったもので、旧地形をかなり残しているものの、平坦面を造成するために、シラス台地面の一部を削り、そのシラスで谷を埋める工法を採用している。赤崎・上園(1997)は詳細な被害調査を行ない、路面の亀裂、沈下および陥没がやはり盛土部分に集中していると報告している。その状況は、赤崎・上園(1997)の示した農業用施設造成前と後の地形図(図1)から読み取れる。被害の集中した南部の、南へ傾斜した幹線道路は比較的広い旧谷部に相当し、路面のうねり、亀裂、滑りによるアスファルトの盛り上がり(写真3)、側溝蓋の跳ね上がり(写真4)が認められた。阿久根漁港および周辺の埋立地は、液状化による地面の亀裂、沈下、噴砂現象、公園施設の破損などが認められた(写真5~7)。阿久根駅から漁港へ至る、緩く坂になった道路には、明らかに漁港の埋め立て部分との境界と考えられる位置に幅10cm前後の開いた亀裂があり、港側が沈下している(写真8)。

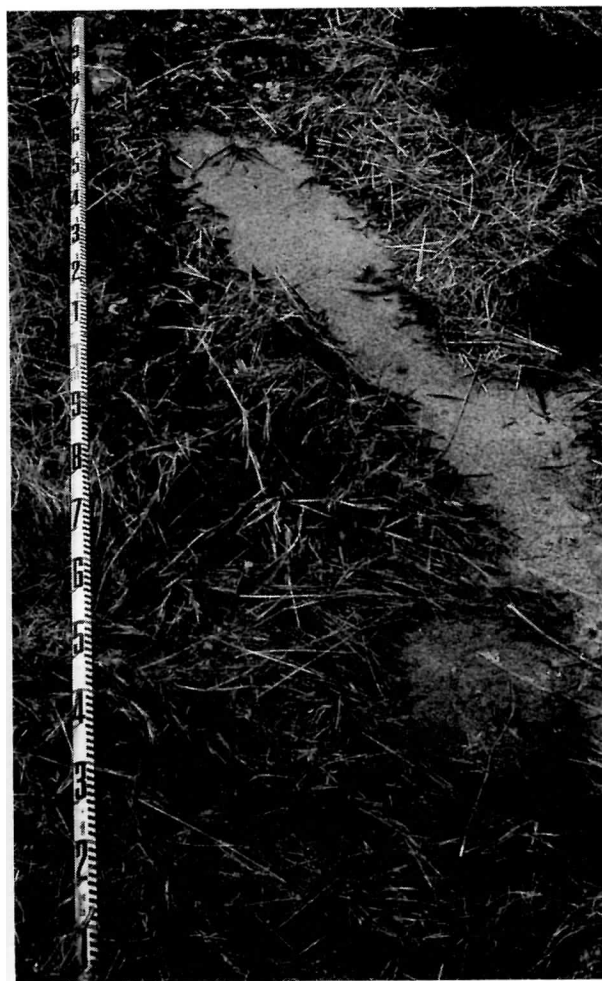
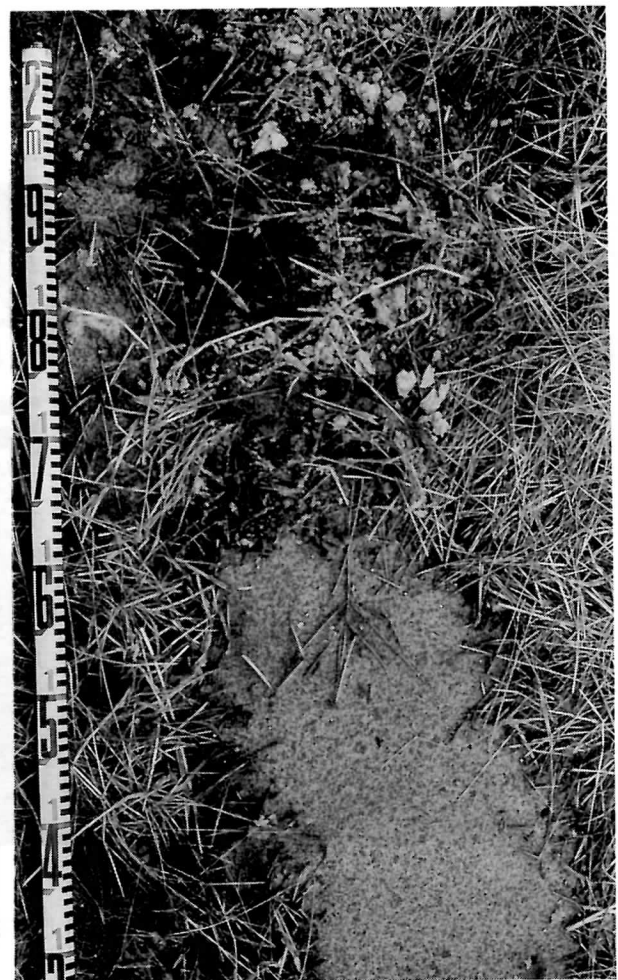
写真2. 宮之城町虎居甫立集落北方の農業用施設4ブロックにおける噴砂現象（右は噴出孔）。

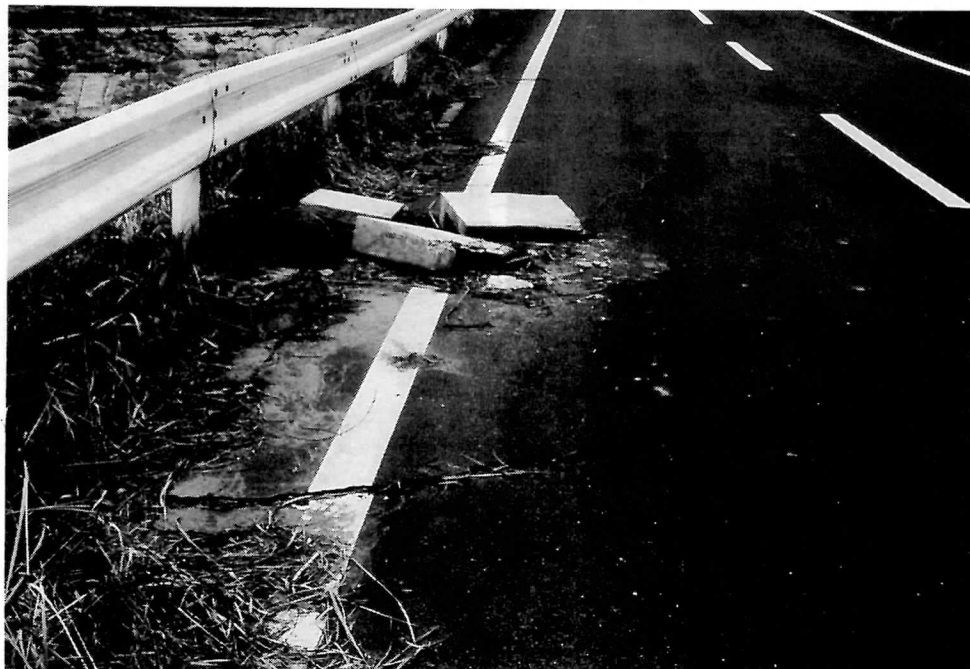
写真4. 宮之城町虎居甫立集落北方の農業用施設3ブロックの側溝蓋の跳ね上がりと亀裂.

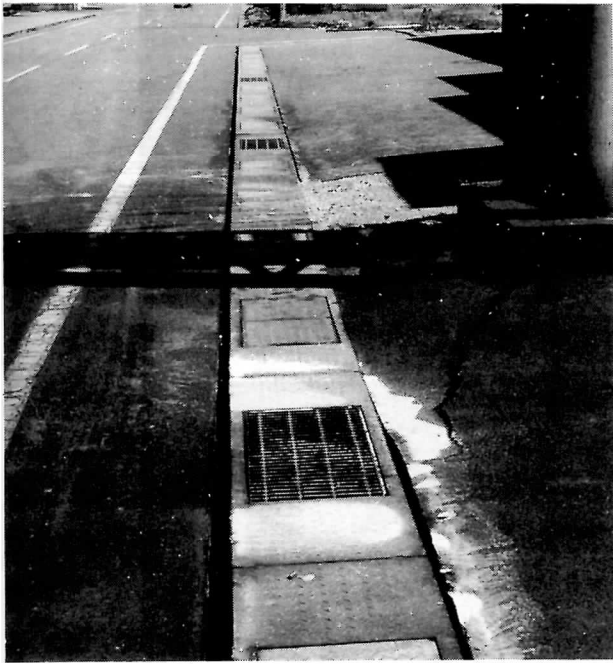
写真5. 阿久根漁港外港事務所付近の亀裂と
噴砂現象.

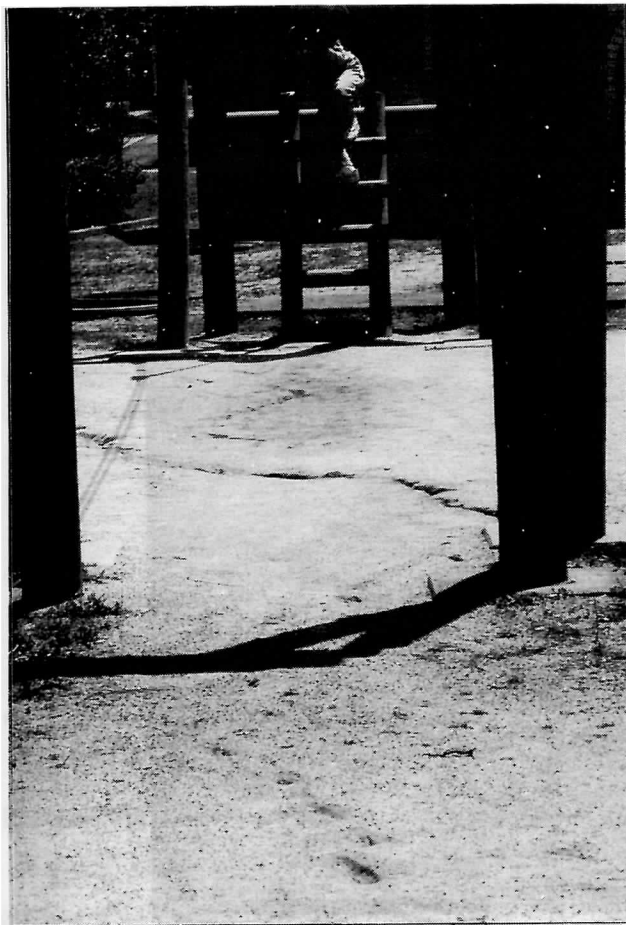
写真7. 阿久根漁港外港の公園内の亀裂.

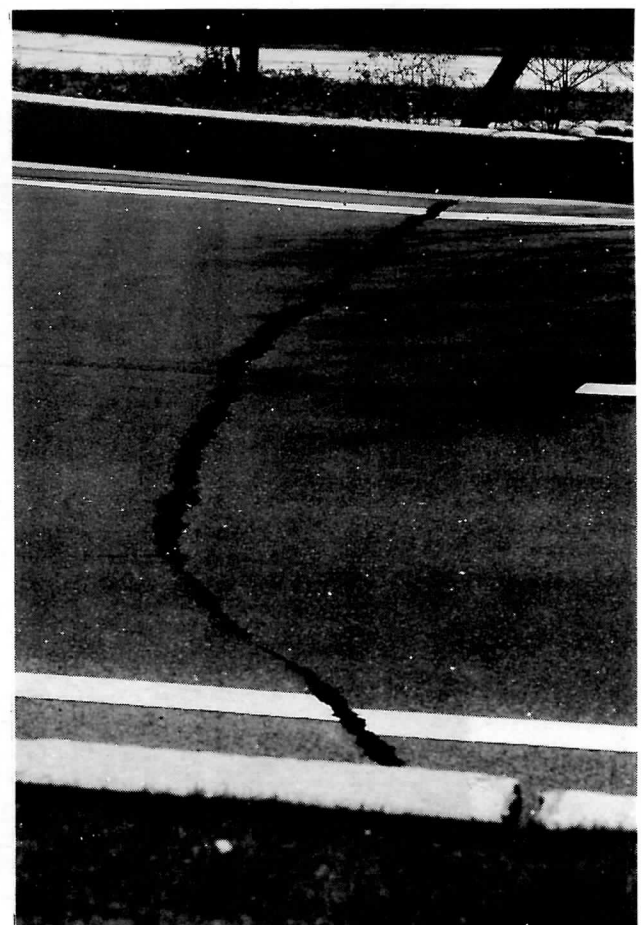
写真8. 阿久根駅前通りの、市街地と漁港の境界
付近に見られる亀裂.

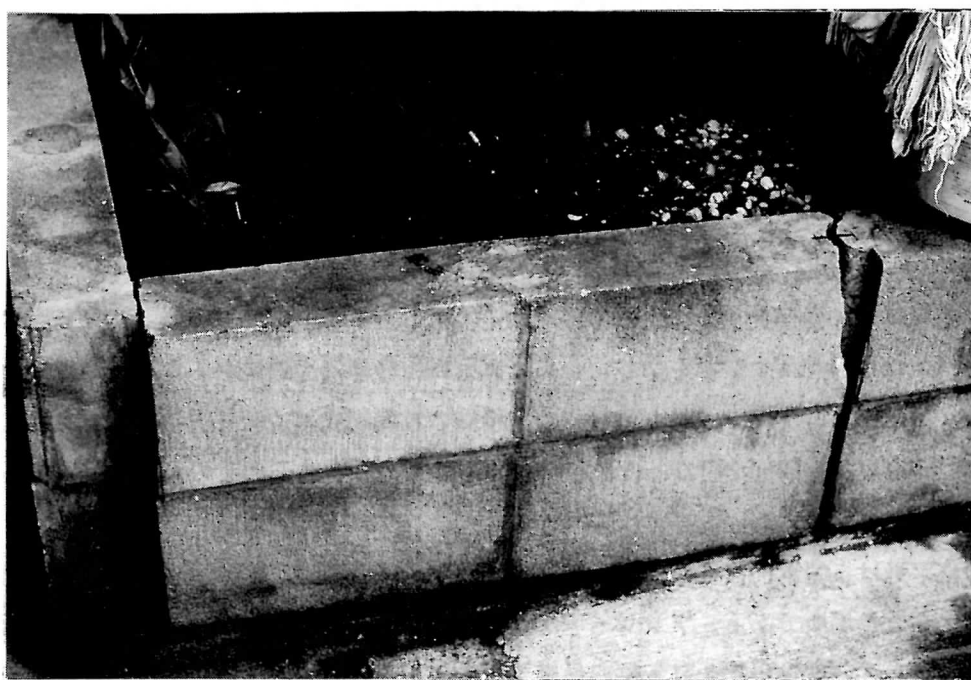
甲突川河口近くの錦江町では、5月の地震直後の調査で、すでに地盤沈下によって亀裂の入っていた花壇のブロックが6cm程横にずれたり（写真10）、修復したセメントに新たにひびが認められたが、地震以前の調査が1996年11月であるために、地震だけによるものかどうか分からない。この地域は、1914年（大正3年）の桜島大噴火前後の写真では、甲突川河口右岸の天保山の埋立地に対応して砂州が発達している。この液状化しやすい砂州の場所が、1960年代半ばに、港湾施設の構築にともない浚渫された土砂で埋め立てられ、現在に至っている。

写真10. 鹿児島市錦江町における花壇の亀裂とブロックの横ずれ。

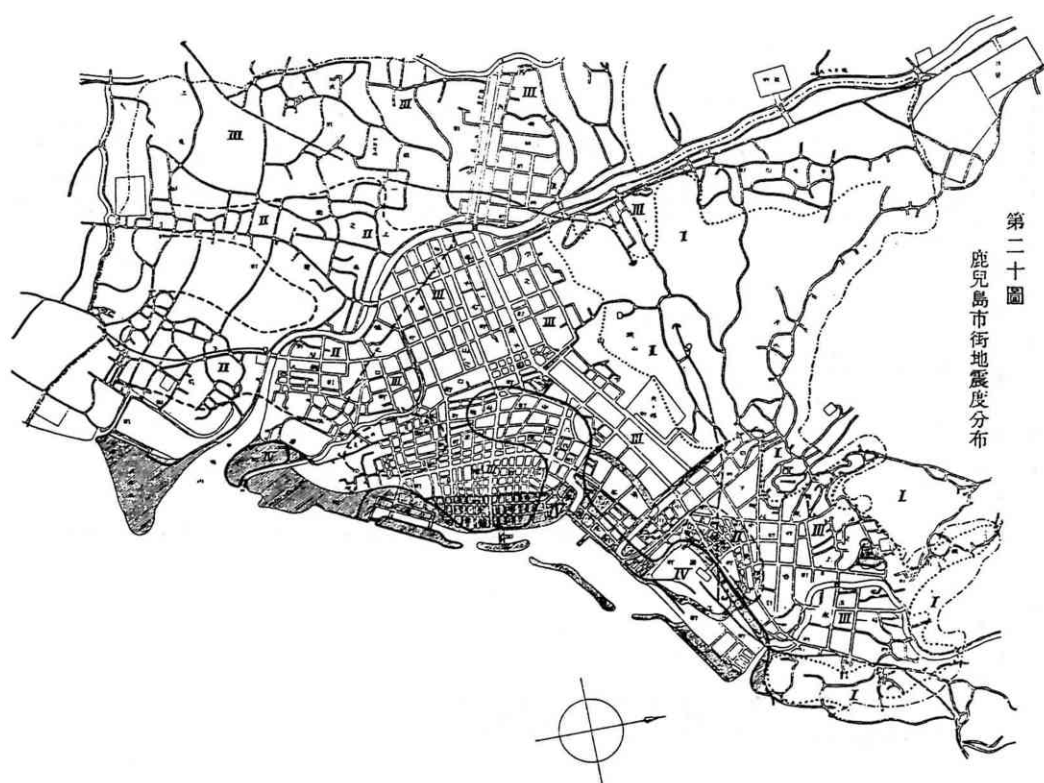
震災予防調査会（1920）は、表2に示された家屋と石堀の被害から、桜島地震の鹿児島市中心部における震度（現在、使われている震度とは異なる）分布図を作成した（図2上）。現在の地形（図2下）を参考までに付記したが、甲突川左岸以北の現在の市街地と右岸以南の現在の高麗町・荒田町付近（震度Ⅱ）を除く市街地の大半は震度Ⅲを示し、最も被害の大きい震度Ⅳは現在の鹿児島駅から甲突川左岸の甲突町へ至る海岸に近い地域で認められる。震災予防調査会（1920）は震度Ⅳの地域と埋立地の関係について触れ、「ここ最近百年間の埋立地の状況を考えると、ここで震度がもっとも強いということが想像でき、今回の地震では水平加速度が 2000mm/s^2 （200 Gal）に達した。なお、この区域内には山下町加治木屋敷跡、すなわち200余年前に海底であった土地を含むことを注意しなければならない」と述べている。さらに、震災予防調査会（1920）は、震度がもっとも軽かったのは丘陵部で、次に軽い地域は地蔵角より松原町、新町にいたる一帯、柳町、車町、恵美須町、和泉屋町であると報告し、前者は土地が少々高いので天然の地盤で、後者は稲荷川によって自然に埋め立てられた古い土地と推定している。

図2. 桜島噴火地震（1914）の震度分布（上）と現在の地形（下）（震災予防調査会、1920）。
国土地理院2万5千分の1地形図「鹿兒島市北部・南部」を使用。

震度Ⅳの分布域は、1914年（大正3年）当時の海岸に沿った地域に限られる（図2、3）。震災予防調査会（1920）が指摘したように、この地域は江戸時代以降の埋立地に相当する。
